INFORME DE ORIENTACIÓN DE OFICIO
Nº 002-2024-OCI/5347-SOO

**EJECUCIÓN DE PUESTA EN FUNCIONAMIENTO Y
VENCIMIENTO DE RESPONSABILIDAD POR VICIOS
OCULTOS DE LA OBRA LÍNEA DE CONDUCCIÓN N° 1,
JAGUAY-LOMAS DE ILO Y SISTEMA DE RIEGO I ETAPA
DEL PROYECTO “AMPLIACIÓN DE LA FRONTERA
AGRÍCOLA LOMAS DE ILO-MOQUEGUA”**

**PERÍODO DE EVALUACIÓN:
DEL 15 DE DICIEMBRE DE 2023 AL 29 DE ENERO DE 2024**

MOQUEGUA, 29 DE ENERO DE 2024

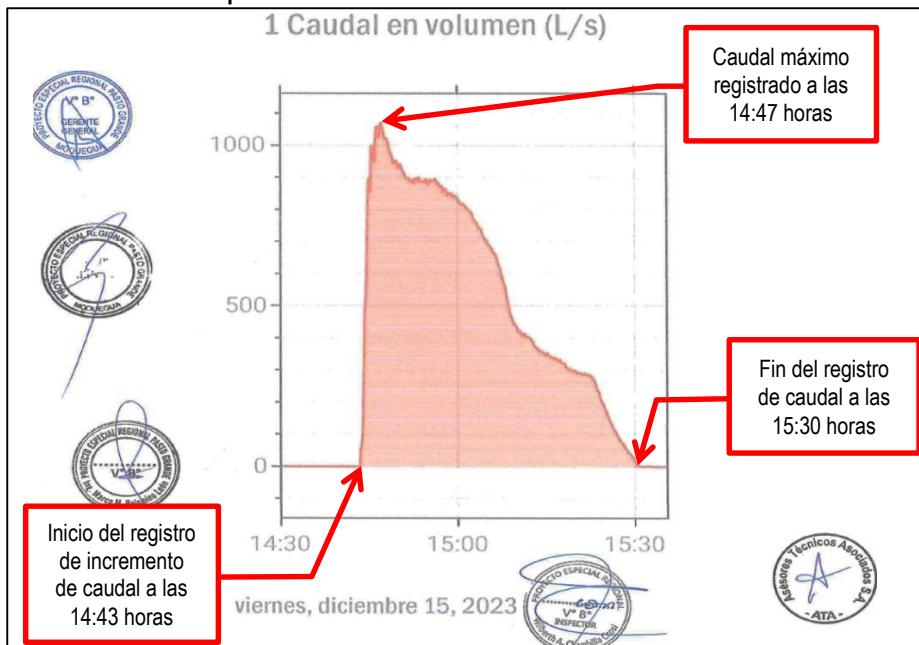
Imagen n.º 1

Gráfico del registro del caudalímetro ultrasónico (en litros por segundo), adjunto al
 "Acta de puesta en funcionamiento" del 15 de diciembre de 2023

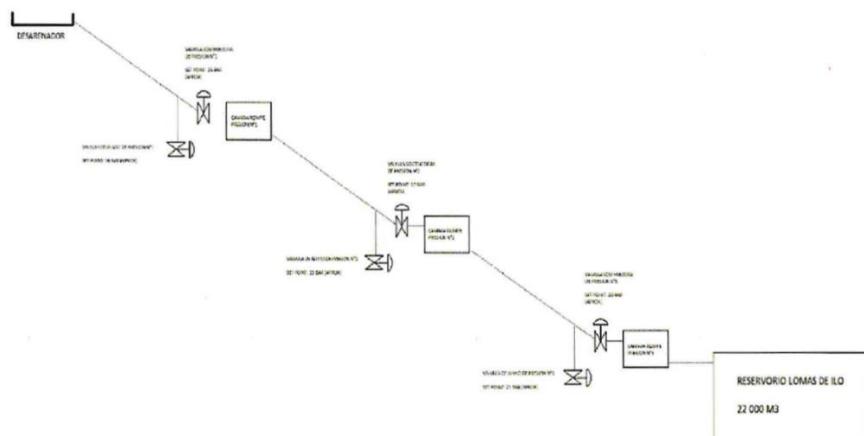
Figura N° 5: Secuencia de seteo de válvulas.

- Una vez la presión en la válvula sostenedora de presión N° 1 alcance los 29.5 bar se deberá iniciar la apertura de la válvula sostenedora de presión, el set point de la válvula será determinado por el caudal (presión de seteo aproximada 25 bar), se deberá controlar un caudal en la válvula de 10 l/s de forma estable y constante. De esta manera se inicia el llenado del tramo 2 (el procedimiento de regulación debe ser consultado en el manual de operación entregado por el vendor). (ver figura 5).

- Se deberá regular la válvula de alivio N° 1 a 1 bar por encima de la presión de regulación de la válvula sostenedora de presión (presión de seteo aproximada 26 bar). (ver figura 5).

- Una vez la presión en la válvula sostenedora de presión N° 2 alcance los 14.5 bar se deberá iniciar la apertura de la válvula sostenedora de presión, el set point de la válvula será determinado por el caudal (presión de seteo aproximada 12 bar), se deberá controlar un caudal en la válvula de 10 l/s de forma estable y constante. De esta manera se inicia el llenado del tramo 3 (el procedimiento de regulación debe ser consultado en el manual de operación entregado por el vendor). (ver figura 5).

- Se deberá regular la válvula de alivio N° 2 a 1 bar por encima de la presión de regulación de la válvula sostenedora de presión (presión de seteo aproximada 13 bar). (ver figura 5).

- Una vez la presión en la válvula sostenedora de presión N° 3 alcance los 24 bar se deberá iniciar la apertura de la válvula sostenedora de presión, el set point de la válvula será determinado por el caudal (presión de seteo aproximada 20 bar), se deberá controlar un caudal en la válvula de 10 l/s de forma estable y constante. De esta manera se inicia el llenado del reservorio Lomas de Ilo (el procedimiento de regulación debe ser consultado en el manual de operación entregado por el vendor). (ver figura 5).

- Se deberá regular la válvula de alivio N° 2 a 1 bar por encima de la presión de regulación de la válvula sostenedora de presión (presión de seteo aproximada 21 bar). (ver figura 5).

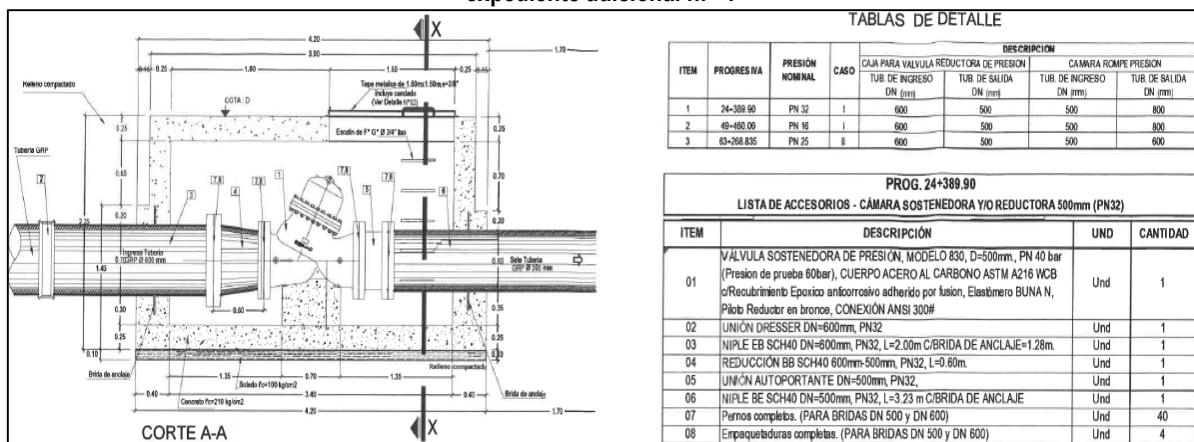
Por lo que, de la revisión del expediente del adicional n.º 4 del proyecto “Construcción de la línea de conducción N° 1, Jaguay - Lomas de Ilo y sistema de riego I etapa del proyecto ampliación de la frontera agrícola Lomas de Ilo - Moquegua” podemos advertir que se incluyó el suministro y construcción de las cámaras sostenedoras de presión considerando solamente los accesorios que se aprecian en la siguiente imagen.

Imagen n.º 2
Detalle de los accesorios de las cámaras sostenedoras de presión n.ºs 1, 2 y 3 considerados en el expediente adicional n.º 4

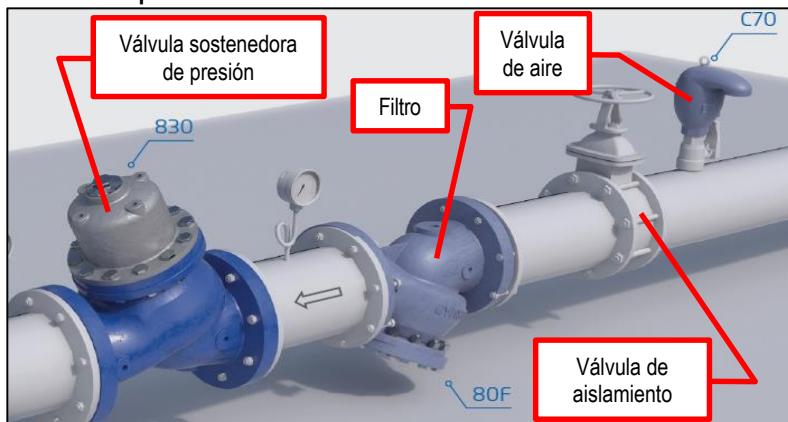
Asimismo, de la revisión del expediente técnico de adicional n.º 4 y de la visita de inspección realizada el 15 de diciembre de 2023, se observa que las válvulas sostenedoras de presión son de la marca BERMAD, por tanto, en los catálogos correspondientes se considera una instalación típica donde se aprecia las válvulas de aislamiento, el filtro y las válvulas de aire ubicados antes y después de la válvula sostenedora de presión. En ese sentido, en la línea de conducción se tienen cámaras rompe presión ubicadas después de las cámaras sostenedoras de presión, por tanto, mínimamente se debió de considerar una válvula de aislamiento, un filtro y una válvula de aire ubicadas antes de la válvula sostenedora de presión, conforme se aprecia en la siguiente imagen.

Imagen n.º 4
Accesorios mínimos que debieron de considerarse antes de las válvulas sostenedoras de presión
