INFORME DE HITO DE CONTROL
N° 4628-2024-CG/GRAY-SCC

CONTROL CONCURRENTE
MUNICIPALIDAD DISTRITAL DE CARMEN ALTO
CARMEN ALTO - HUAMANGA - AYACUCHO

**“CREACIÓN DE LOS SERVICIOS DE AGUA POTABLE Y
ALCANTARILLADO EN 09 ASOCIACIONES DEL SECTOR DE
YANAMA, DISTRITO DE CARMEN ALTO - HUAMANGA -
AYACUCHO”**

HITO DE CONTROL N° 5 – EJECUCIÓN DE OBRA

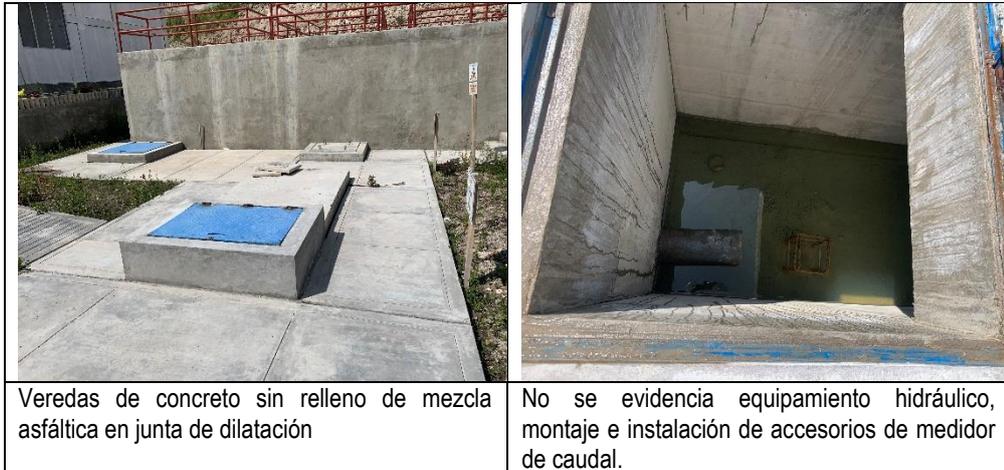
Imágenes n.ºs 36 y 37
Medidor de caudal

Se evidenció obras de concreto armado, carpintería metálica (tapa metálica), veredas de concreto sin relleno de mezcla asfáltica en junta de dilatación, falta la ejecución de aditamentos varios, equipamiento hidráulico; lo descrito se evidencia en las siguientes imágenes:

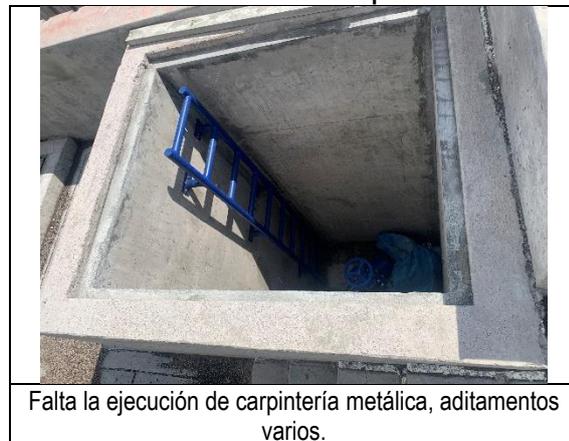
Imagen n.º 38
Cámara de mezcla rápida

Se constató la ejecución de obras de concreto armado, veredas de concreto sin relleno de mezcla asfáltica en junta de dilatación, falta la ejecución de carpintería metálica, aditamentos varios; lo descrito se evidencia en las siguientes imágenes:
