INFORME DE HITO DE CONTROL Nº 025-2025-OCI/5347-SCC

**“MEJORAMIENTO DEL SERVICIO DE EDUCACIÓN SUPERIOR
TECNOLÓGICA DEL I.E.S.T.P. LUIS E. VALCÁRCEL, DISTRITO
DE ILO, PROVINCIA DE ILO Y DEPARTAMENTO DE
MOQUEGUA”**

**HITO DE CONTROL N.º 2 – EJECUCIÓN DE LA OBRA AL MES
DE ABRIL DE 2025**

MOQUEGUA, 13 DE MAYO DE 2025

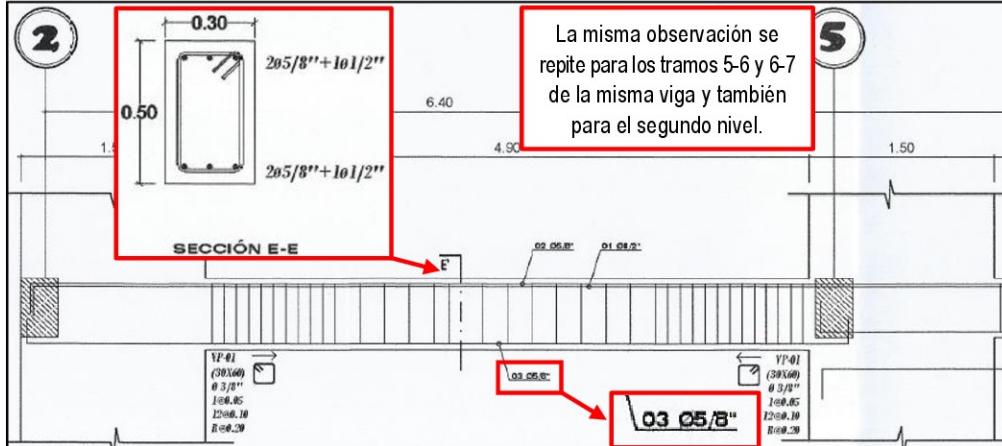
Imagen n.º 15

Detalle de la viga correspondiente a los ejes 2 y 10 del primer y segundo nivel del sector A1-01, según planos A1-01-06 y A1-01-08, donde se advierte que no coinciden los aceros de refuerzo de la sección E-E

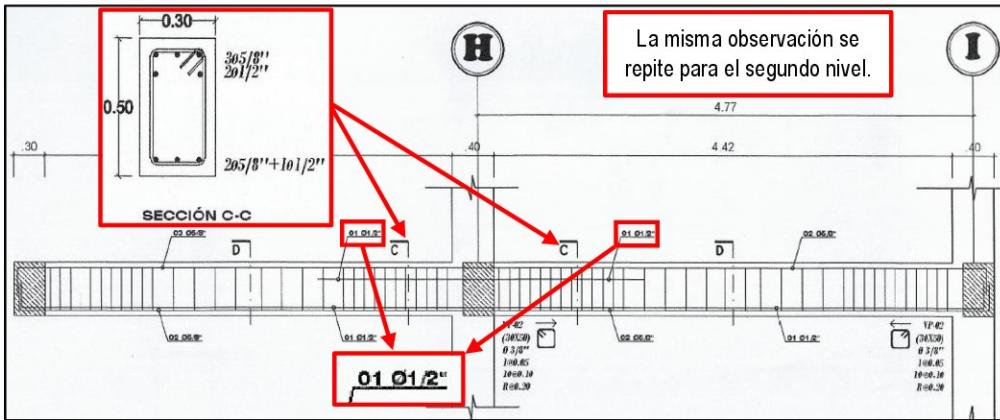
Imagen n.º 16

Detalle de la viga correspondiente al eje 3 del primer y segundo nivel del sector A1-01, según los planos A1-01-06 y A1-01-08, donde se advierte que no coinciden los aceros de refuerzo de la sección C-C

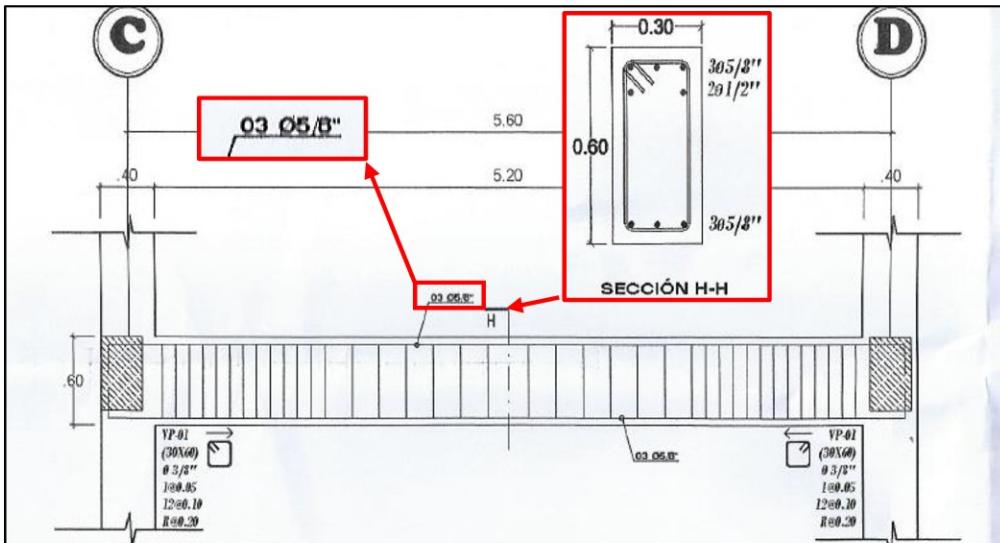
Imagen n.º 17

Detalle de la viga correspondiente a los ejes 6', 7 y 9 del segundo nivel del sector A1-01, según el plano A1-01-08, donde se advierte que no coinciden los aceros de refuerzo de la sección H-H

Estas discrepancias también se observan en la planilla de metrados de la partida 01.02.01.01.04.07.03 "Vigas, acero fy =4200 kg/cm²", logrando advertir que para la viga VP-01 (0.30 x 0.60 m) del segundo nivel en los ejes 6', 7, 8 y 9 en el tramo C-D no guarda relación con lo graficado en la lámina A1-01-08 "Plano detalles - Vigas segundo Nivel Bloque A1-01" según se detalla a continuación:

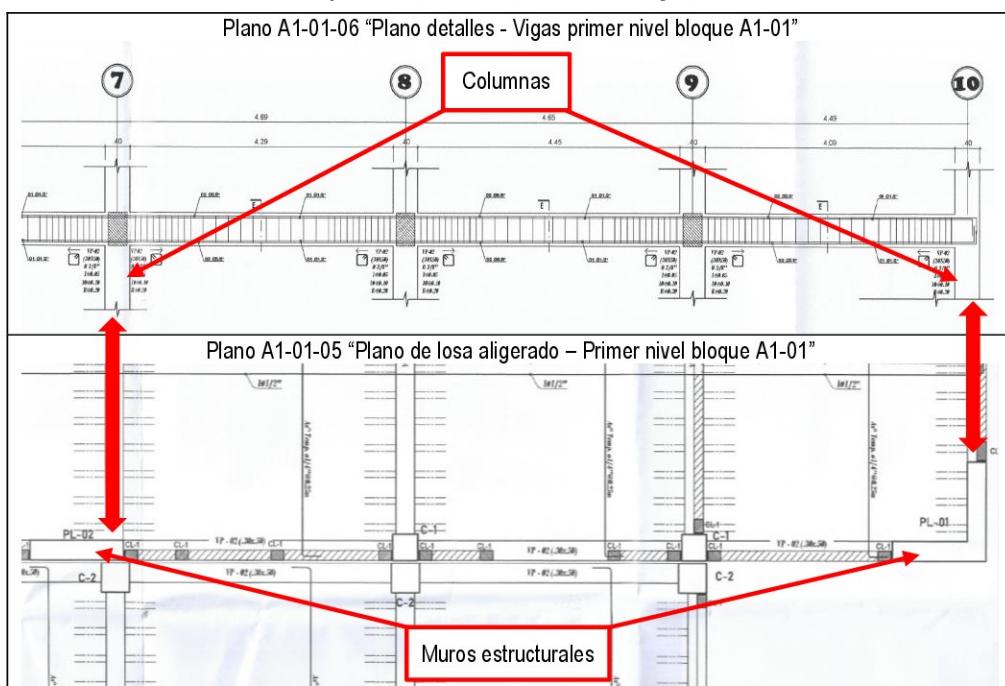
Imagen n.º 19

Discrepancias identificadas en los detalles de la viga del eje E, tramo 7-10, entre los planos de estructuras A1-01-05 y A1-01-06

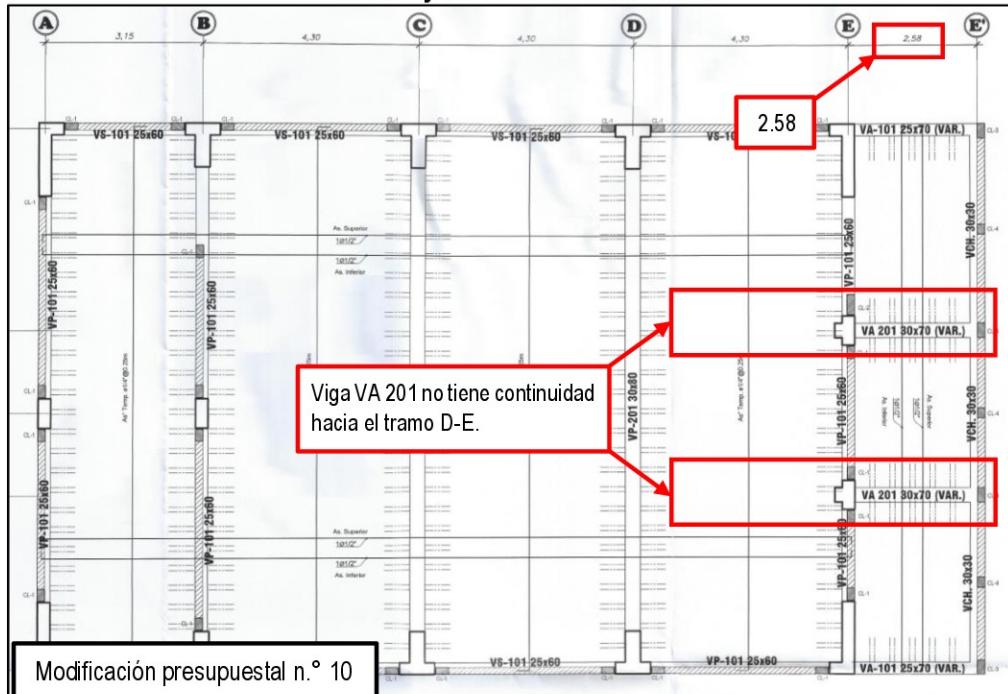
Imagen n.º 21

De la revisión del expediente técnico de la modificación n.º 10, la comisión de control advierte que la estructura del bloque G5, presenta discontinuidad en las vigas que soportan el voladizo del primer nivel (ver plano E-G(5)-04), debido a que las vigas VA 201 ubicadas en la zona central no continúan hacia la losa aligerada, prolongándose solo hasta las columnas de apoyo; esto mismo también ocurre en el segundo nivel del bloque G5 (ver plano E-G(5)-05), conforme se aprecia en la siguiente imagen.

La discontinuidad de una viga en voladizo por sí sola, generalmente, no define una irregularidad del diafragma, según lo establecido en el la tabla n.º 9 de la Norma E.030, porque la irregularidad del diafragma se refiere a problemas de continuidad y rigidez dentro del plano del elemento que actúa como diafragma horizontal (principalmente la losa o el sistema de techo); no obstante, una configuración extrema de voladizos, como en el presente caso, podría generar, indirectamente, una irregularidad en el diafragma al introducir variaciones significativas en su rigidez o crear discontinuidades funcionales para la transmisión de esfuerzos. Por tanto, visto el riesgo, se requeriría un análisis más detallado de la rigidez del diafragma considerando la disposición de todos los elementos estructurales que lo componen y lo soportan.

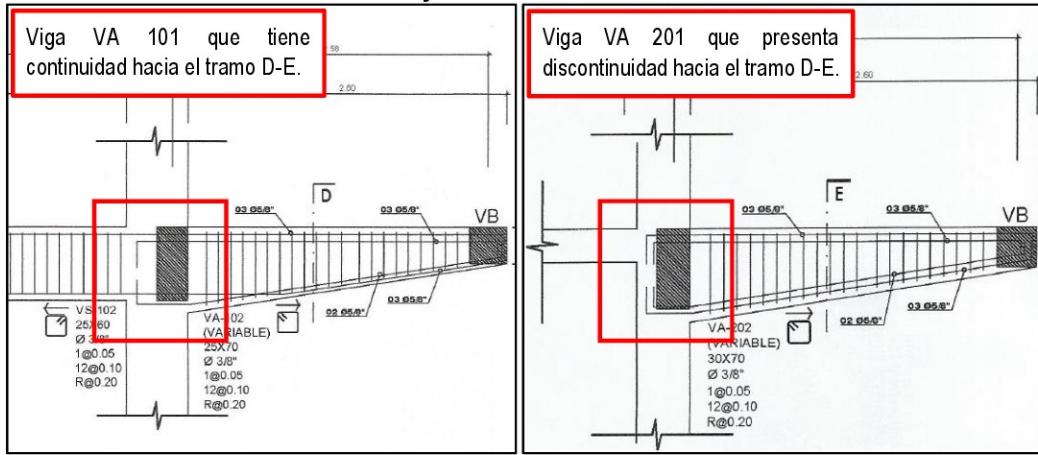
Imagen n.º 22

Vigas en área de voladizo no tienen continuidad que permita el desarrollo del acero longitudinal de refuerzo y la transmisión de esfuerzos.

Como se puede apreciar en la imagen anterior, en el caso donde la viga tiene continuidad, el acero principal de refuerzo, que consta de 3 barras de acero corrugado de $5/8"$ de diámetro, que se extienden atravesando la columna de apoyo tanto en la parte superior como inferior de la viga, permitirá la transmisión y un mejor desarrollo de los esfuerzos; sin embargo, en el caso de las vigas que presentan discontinuidad (VA 201 y VA 202), el acero principal de refuerzo presenta un doblez a 90° en la columna, sin presentar ningún detalle respecto a su longitud de desarrollo.

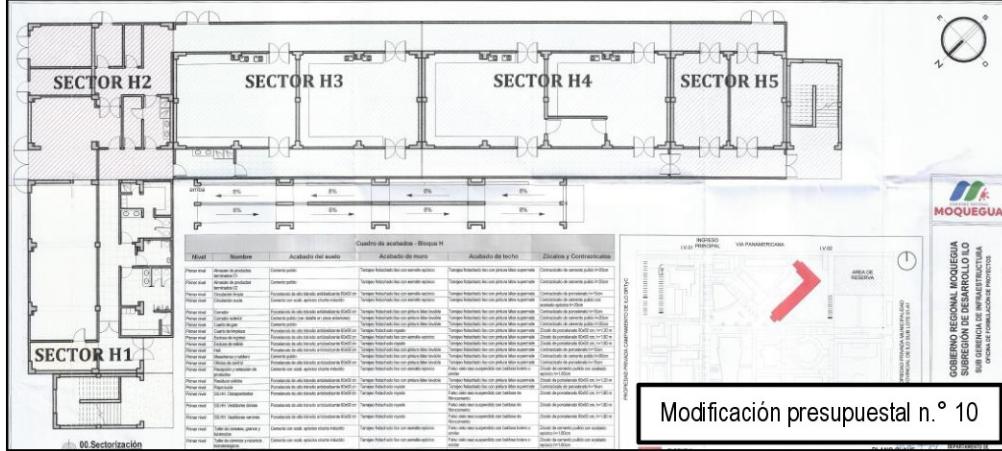
Imagen n.º 23

Plano A-H-01 en el que se advierte que el bloque H está conformado por los sectores H1, H2, H3, H4 y H5, correspondiente a Industrias Alimentarias

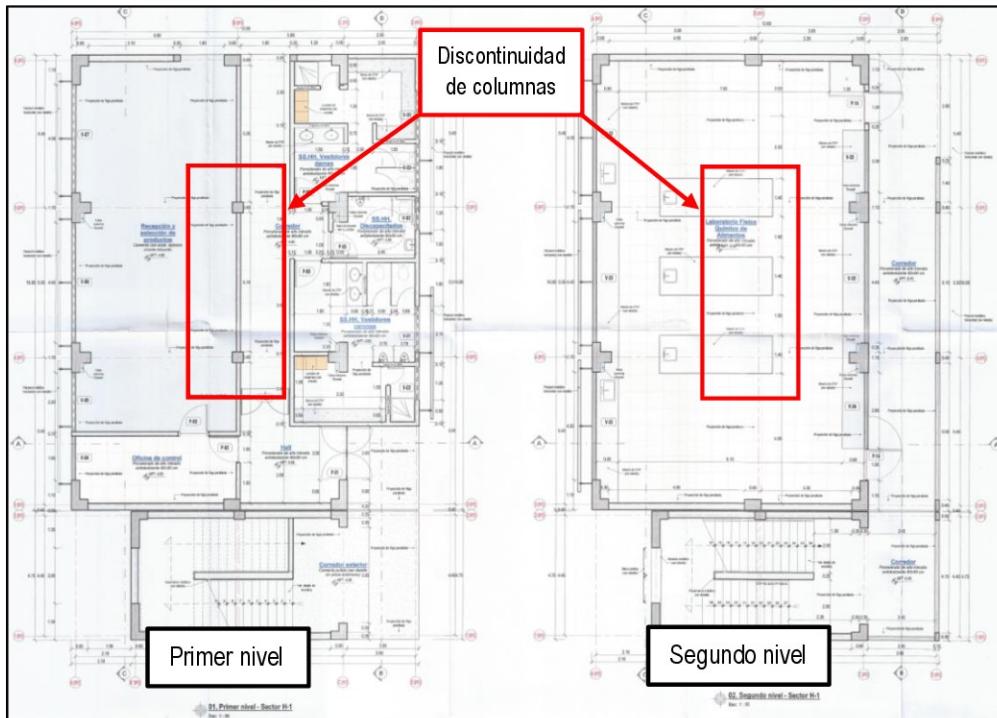
Imagen n.º 24

La ausencia de la memoria de cálculo del bloque H no permite verificar si se tomó en cuenta las irregularidades estructurales en elevación, específicamente por discontinuidad en los sistemas resistentes, establecida en la tabla n.º 8 de la Norma E.030 del RNE, esto debido a que en el sector H1 existe una discontinuidad de las columnas ubicadas en la intersección de los ejes 4 y 5 con el eje B, en vista que en el primer nivel se consideró columnas tipo C-4, de sección 40x40 cm; sin embargo, en el segundo nivel, estas columnas no tienen continuidad, motivo por el cual, en la losa aligerada del segundo nivel existen encuentros de vigas que no se apoyan en columnas, ello conforme se aprecia en la siguiente imagen.

Planimetría de distribución del primer y segundo nivel del sector H1 del bloque H, en el que se identifica la discontinuidad de dos columnas centrales.

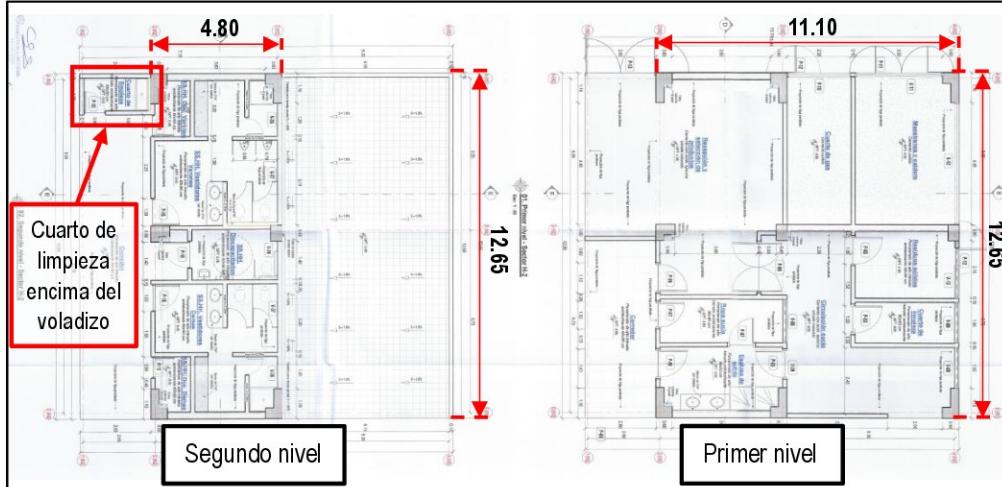
Imagen n.º 25

Por otro lado, la comisión de control advirtió que el sector H2 del bloque H presenta irregularidad estructural en altura debido a irregularidad geométrica vertical, además, en la planimetría del segundo nivel se advierte que se estableció un ambiente destinado a cuarto de limpieza, el mismo que está ubicado encima de un voladizo de 2,60 m; sin embargo, en la memoria de cálculo estructural del mencionado bloque no se consideró un análisis al respecto, a fin de determinar la necesidad de considerar los factores de irregularidad correspondientes.

Distribución en planta del primer y segundo nivel del sector H2 del bloque H, donde se aprecia la irregularidad geométrica vertical

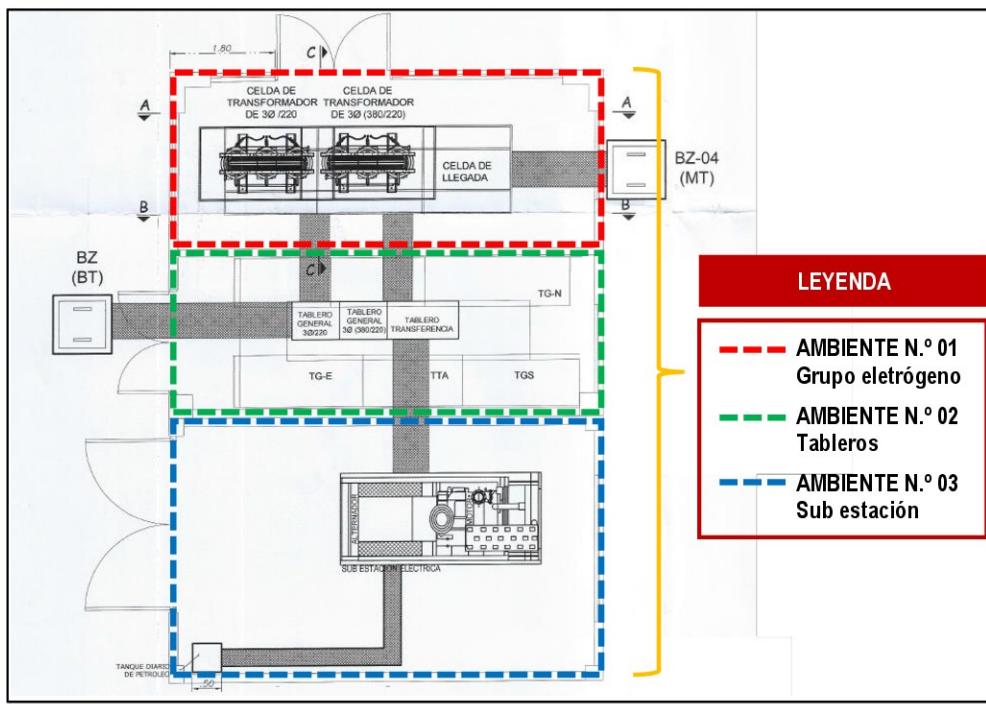
Durante la revisión de los planos del sistema fotovoltaico, se identificó una incompatibilidad entre los planos correspondientes al sistema de utilización en media tensión 10 kV, específicamente el plano denominado “**detalle de caseta de fuerza**” de la especialidad de instalaciones eléctricas y los planos de la especialidad de arquitectura, particularmente el plano del bloque “O” – Grupo Electrógeno. Esta discrepancia pone en evidencia una deficiente coordinación entre especialidades, lo cual afecta la coherencia del diseño e incide negativamente en la viabilidad constructiva del proyecto.

Imagen N° 30
Distribución de ambientes según el plano MT-RP-02 “Detalle De Casete De Fuerza”

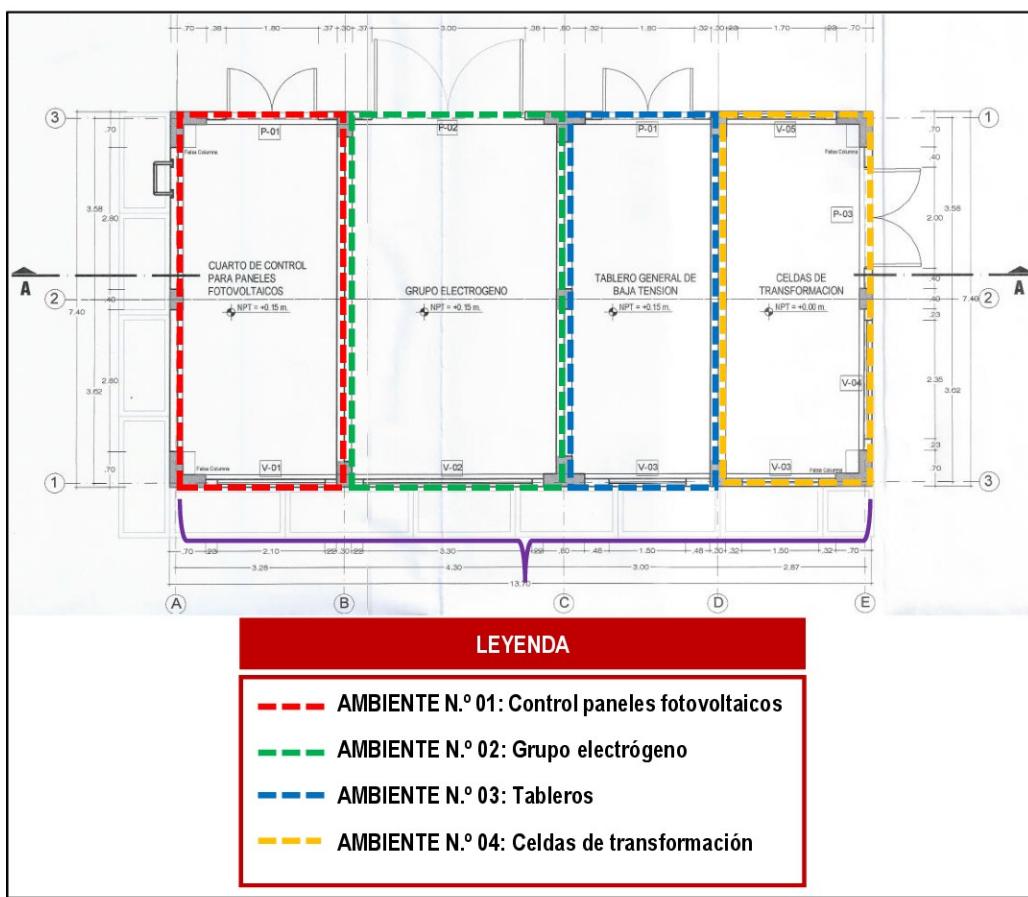
Sin embargo, en el plano de la especialidad de arquitectura denominado “**bloque O – grupo electrógeno**”, se advierte la existencia de cuatro ambientes diferenciados: el ambiente destinado al control de paneles fotovoltaicos, el correspondiente al grupo electrógeno, el destinado al tablero general y finalmente, el asignado a las celdas de transformación. Esta distribución se detalla en la imagen siguiente:

Imagen n.º 31
Distribución de ambientes según el plano A-O-01 “Bloque O – Grupo electrógeno”

Esta discrepancia entre ambos planos, referida específicamente al número y disposición de ambientes, puede generar interferencias espaciales, incompatibilidad en las rutas de canalización eléctrica, riesgos en la implementación física del sistema y probables costos adicionales no contemplados en el presupuesto original, limitando a su vez el control de la ejecución física, en vista que el numeral 5.2 de la Directiva n.º 004-2021-GOB-REG-MOQ/DS, establece como una función del inspector de obra: “*Controlar la correcta y adecuada ejecución de la obra, garantizando el cumplimiento del contenido del E.T.*”.

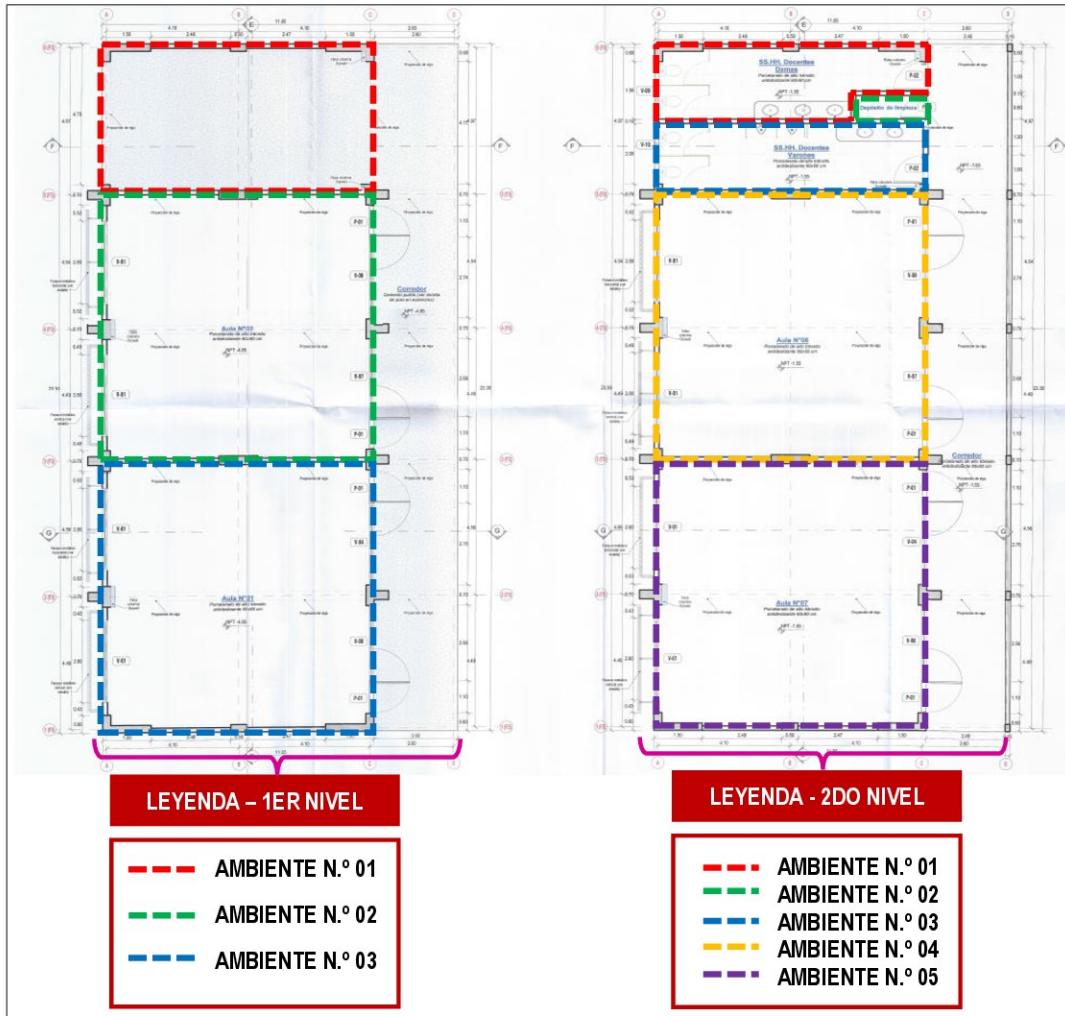
La Comisión de Control efectuó la revisión de los planos de la especialidad de Arquitectura, estructuras y memoria de cálculo estructural correspondientes al Sector F3 del Bloque F, el cual contempla la construcción de tres niveles destinados al funcionamiento de aulas pedagógicas y laboratorios de cómputo; así, durante dicha revisión se verificó que el plano A-F3-01, correspondiente a la distribución arquitectónica del primer y segundo nivel del referido bloque, en el primer nivel se identificó los siguientes ambientes: aula n.º 1, aula n.º 2 y un corredor de circulación; por su parte, en el segundo nivel se identificó la distribución de los ambientes: aula n.º 7, aula n.º 8, servicios higiénicos para docentes damas, servicios higiénicos para docentes varones y un depósito de limpieza. A continuación, se presenta una imagen que ilustra lo señalado:

Imagen n.º 32
Distribución de ambientes según el plano “A-F3-01”

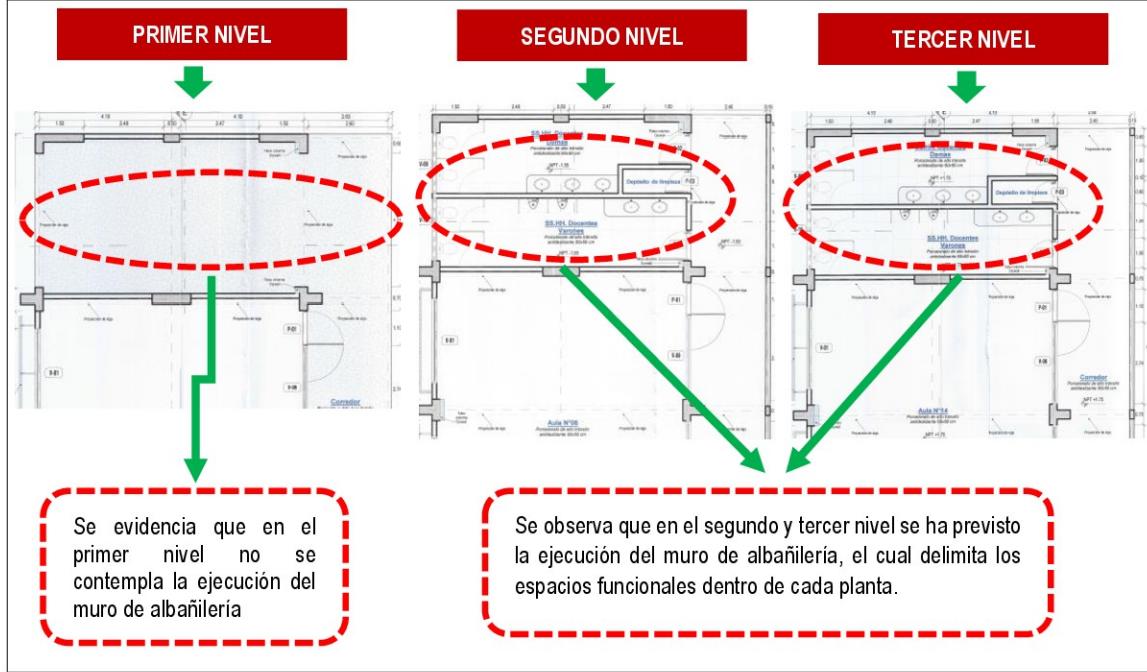
Imagen n.º 33
Disposición no continua del muro de albañilería entre niveles del sector F3 del bloque F

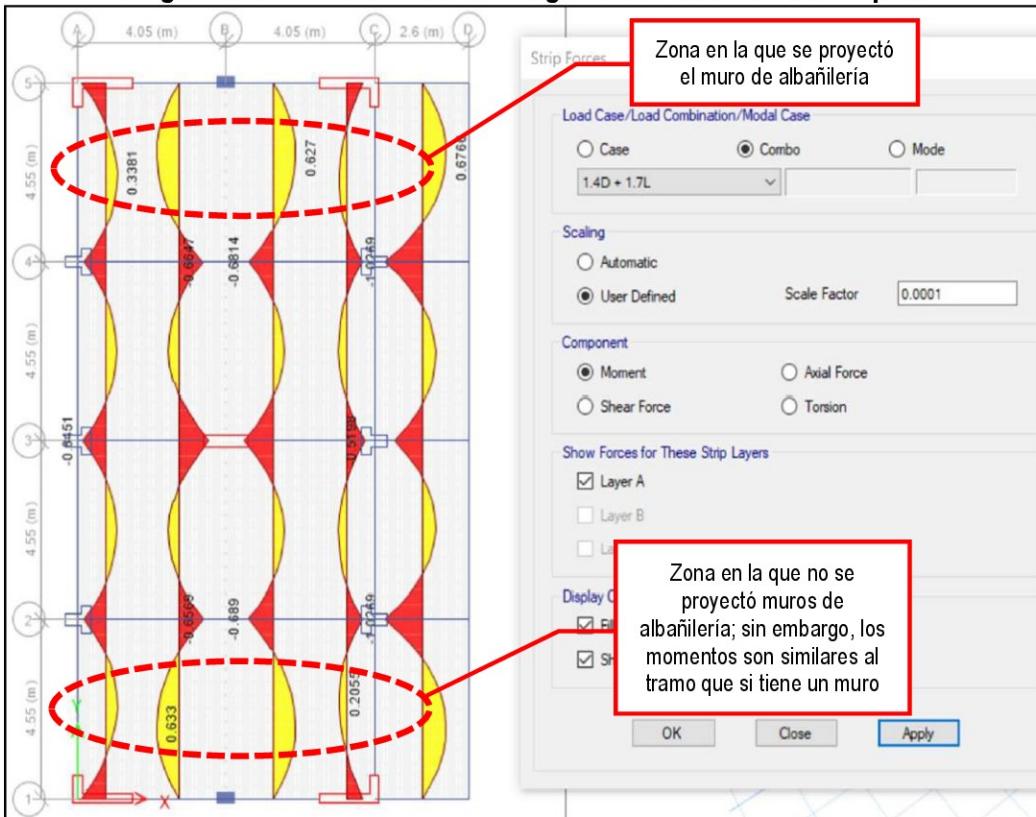
Imagen n.º 34
Diagrama de momentos en la losa aligerada del sector F3 del bloque F

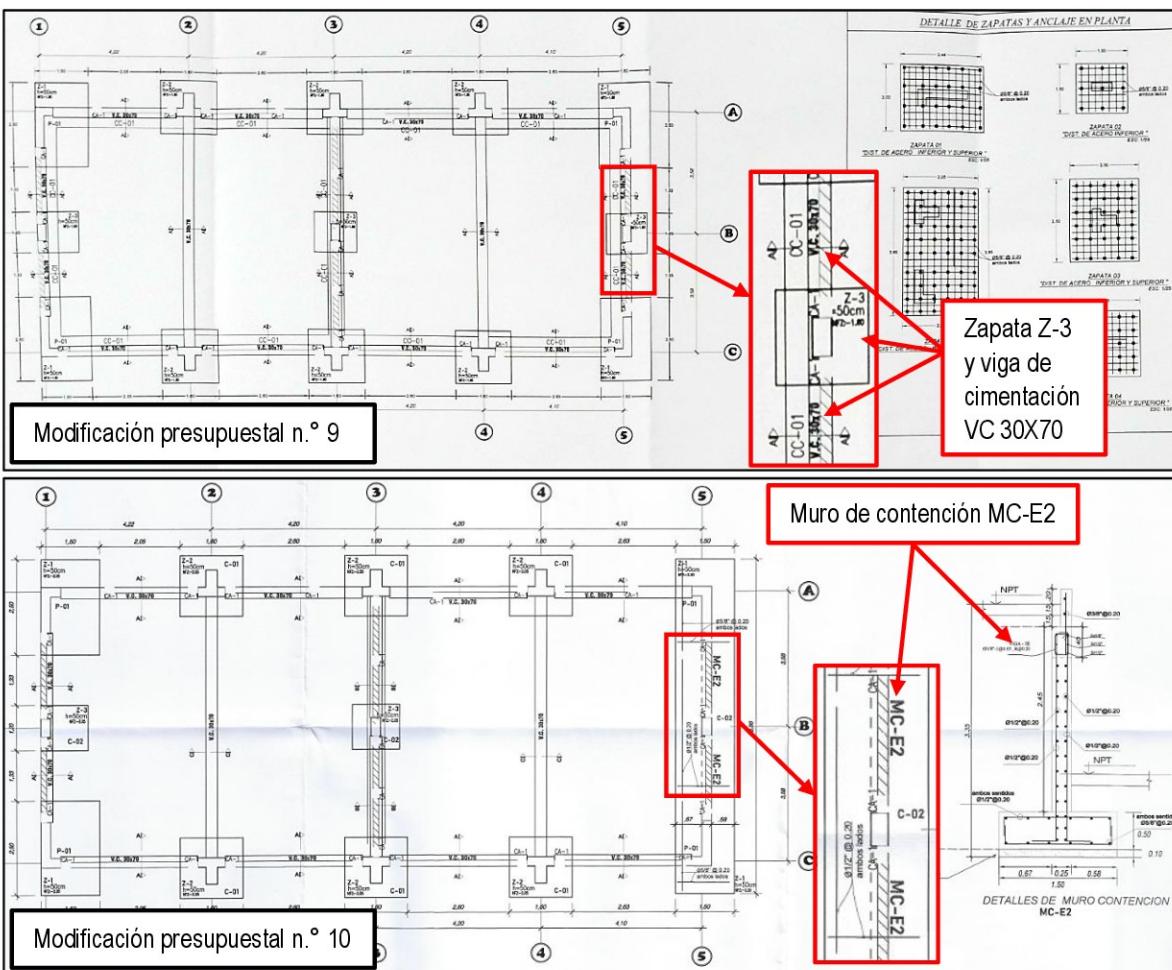
Imágenes n.º 35 y n.º 36
Diferencias entre los planos E-E2-01 contenidos en las modificaciones presupuestales n.º 9 y n.º 10

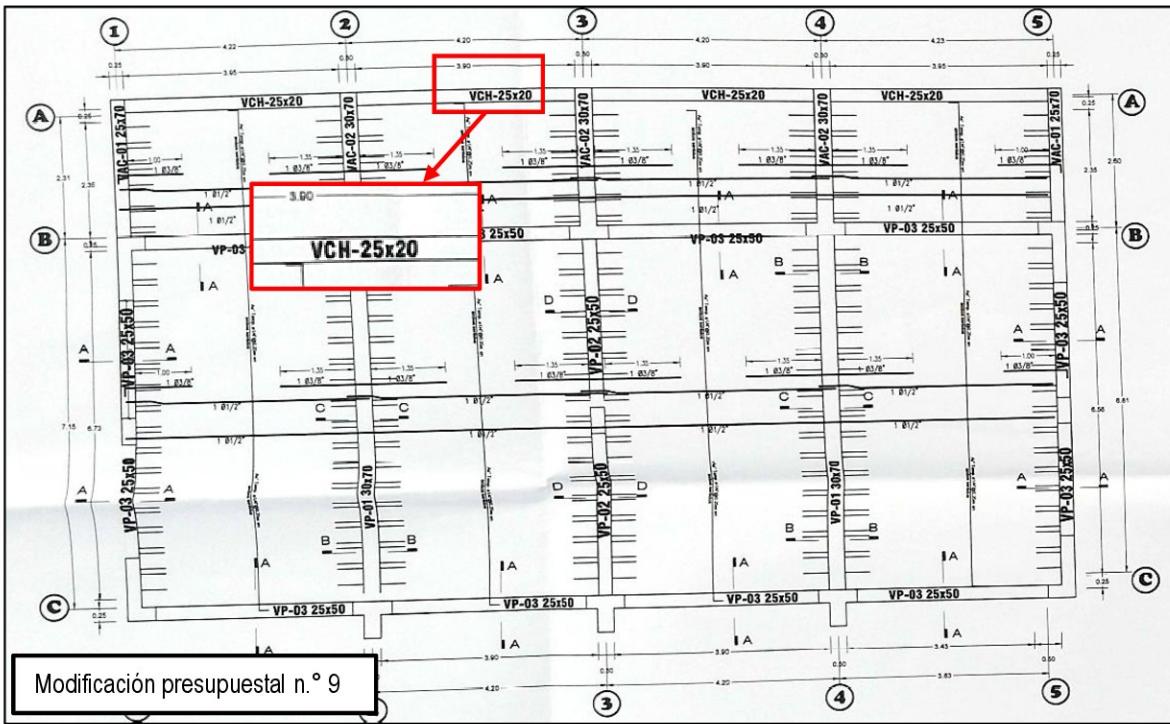
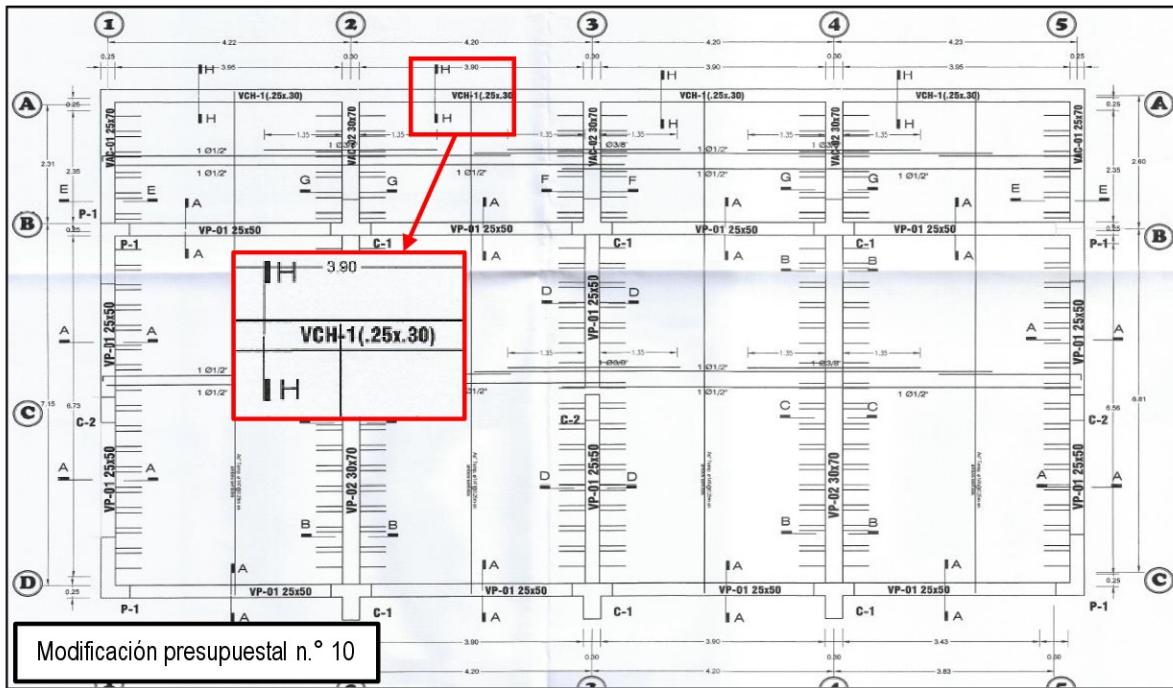
Imágenes n.º 37 y n.º 38

Diferencias entre los planos E-E2-03 contenidos en las modificaciones presupuestales n.º 9 y n.º 10

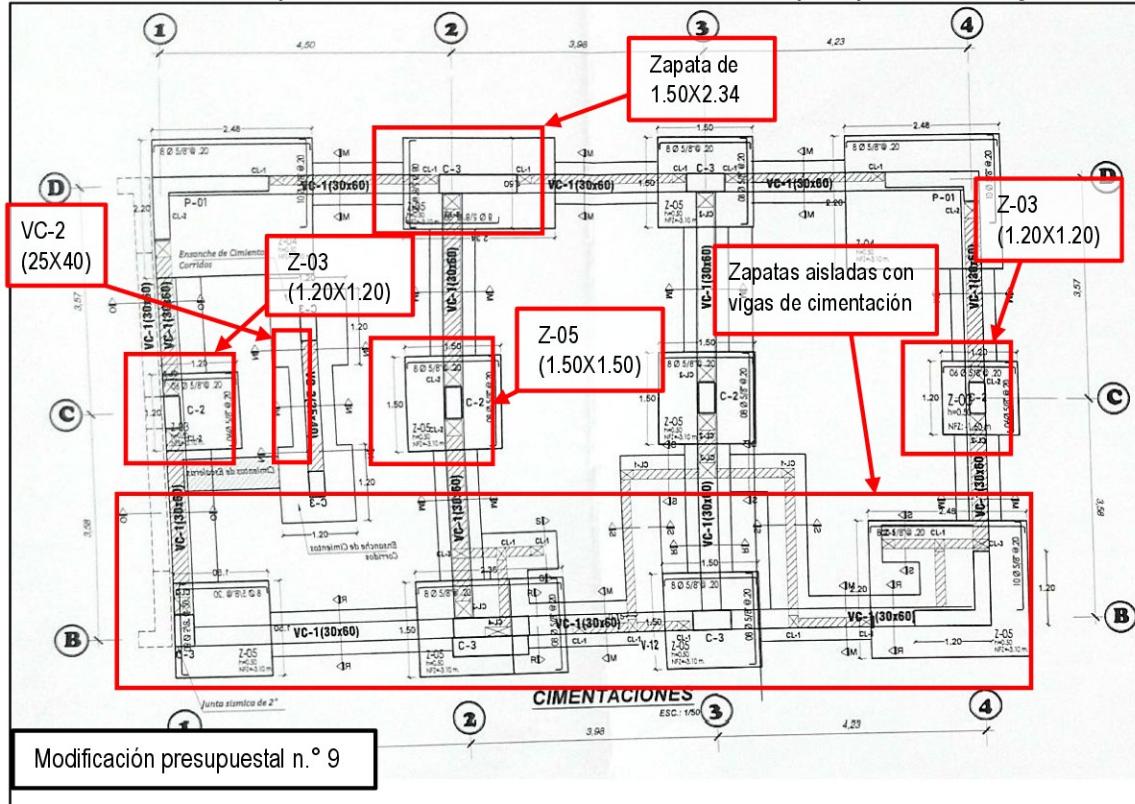
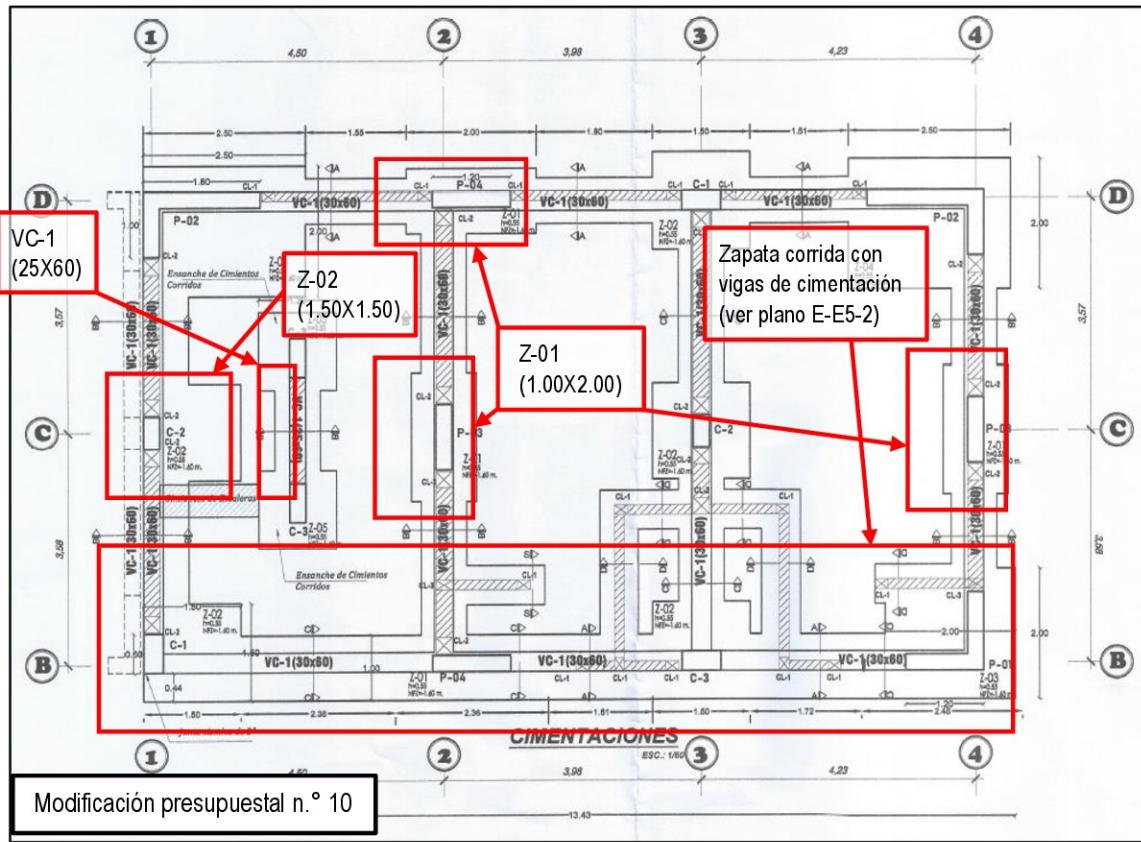
Estas modificaciones no cuentan con sustento alguno, además en la memoria de cálculo de estructuras no se encontró el diseño de la zapata corrida de 1,00 m de ancho y tampoco la memoria de cálculo estructural del bloque E5, incumpliendo lo establecido en el acápite "Modificaciones Presupuestales al Expediente Técnico" del numeral 5.15 de la Directiva n.º 004-2021-GRM/GRI-SGO, el cual establece que las ampliaciones presupuestales deberán ser solicitadas adjuntando el expediente técnico respectivo, el mismo que contendrá una memoria de cálculo, cuando corresponda. Todo lo anterior se aprecia en las siguientes imágenes:

Imágenes n.º 42 y n.º 43
Diferencias entre los planos E-E5-01 contenidos en las modificaciones presupuestales n.º 9 y n.º 10

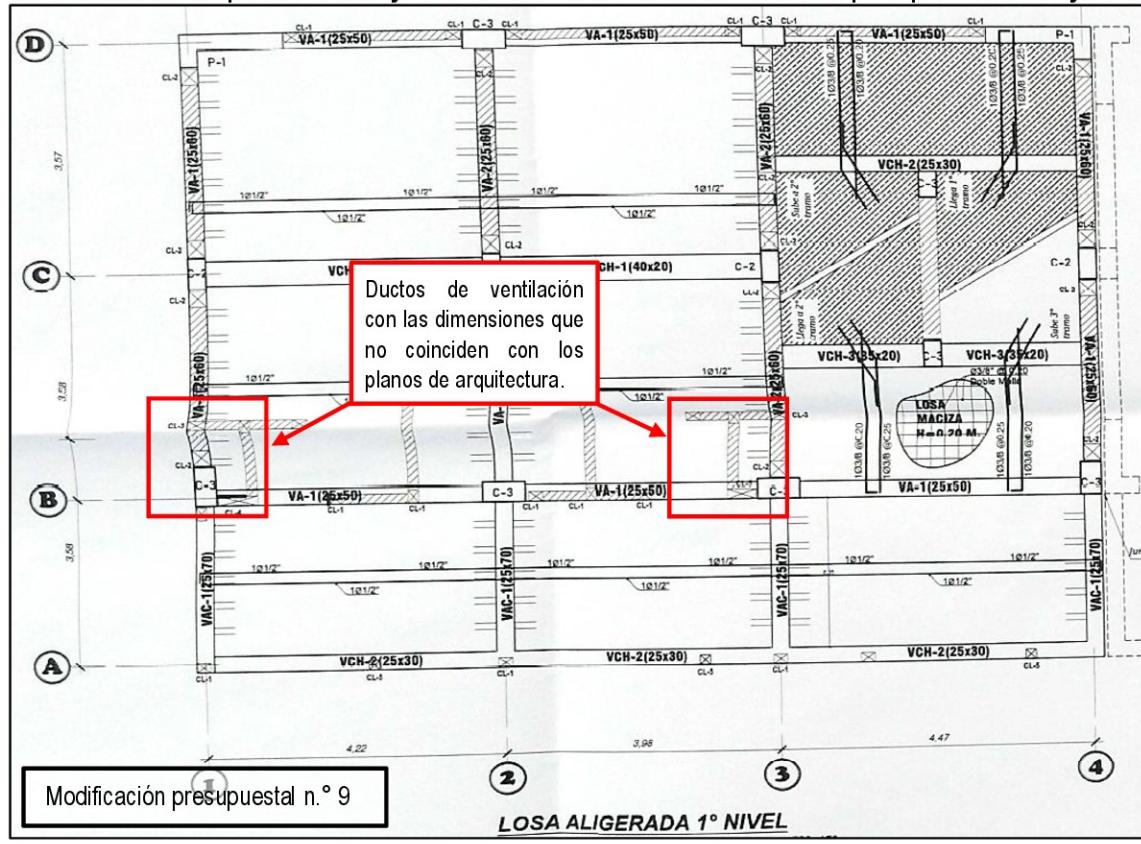
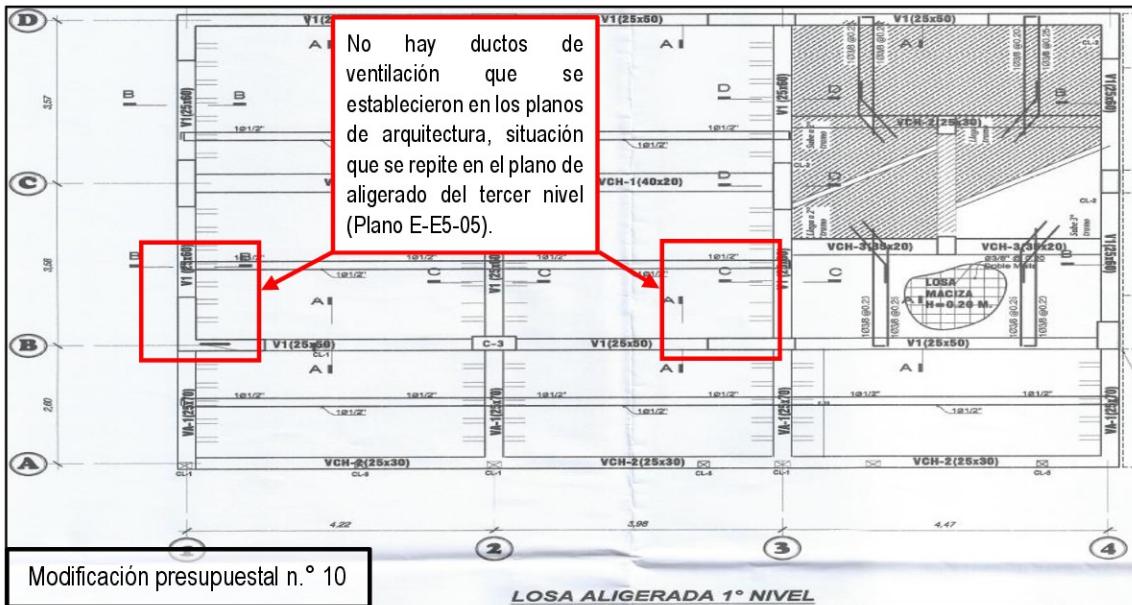
Imágenes n.º 44 y n.º 45
Diferencias entre los planos E-E5-03 y E-E5-05 contenidos en las modificaciones presupuestales n.º 9 y n.º 10

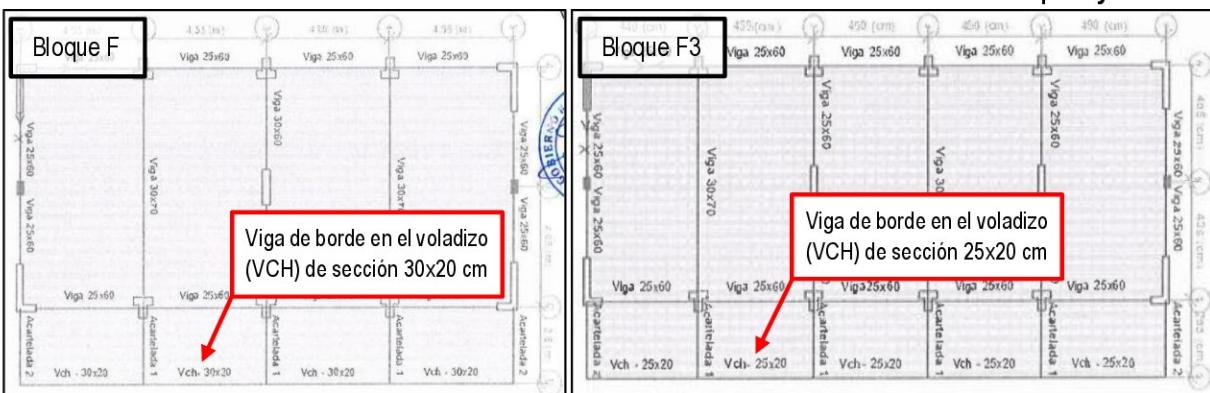
Imagen n.º 46

Detalle del modelamiento estructural contenido en la memoria de cálculo de estructuras del bloque F y F3

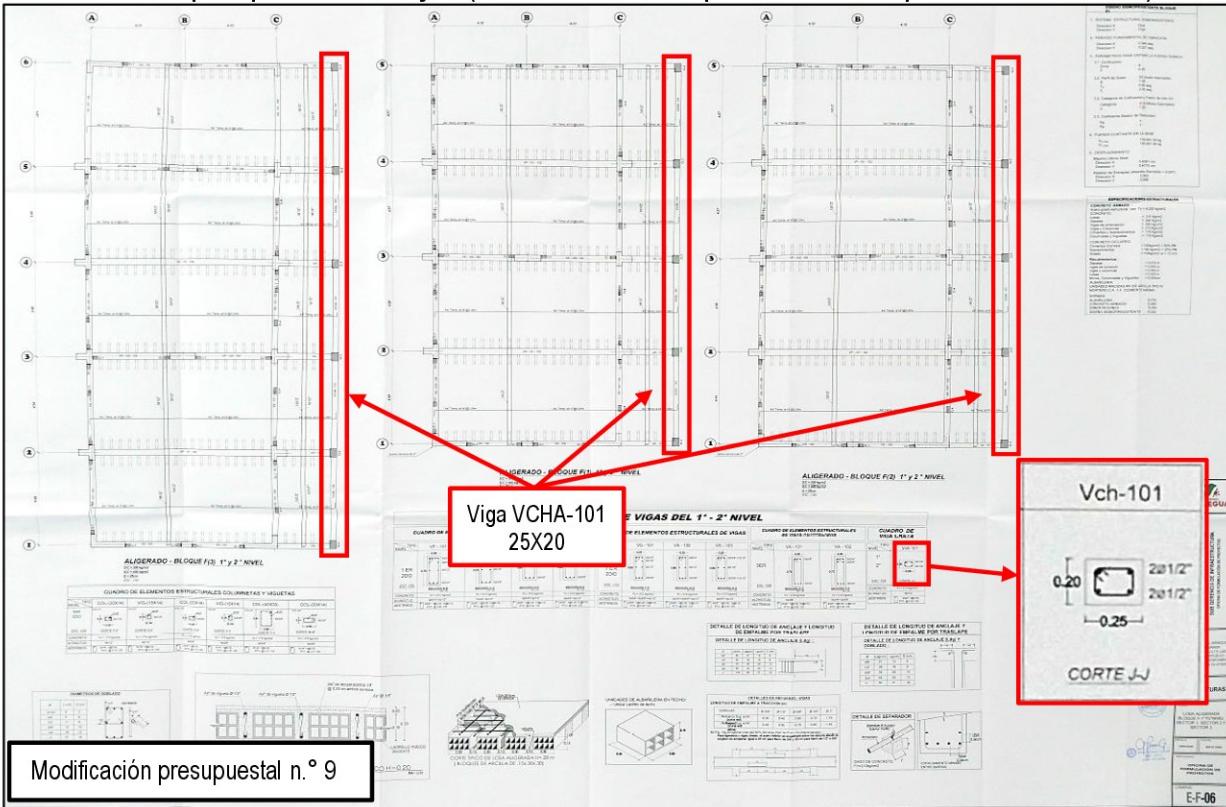
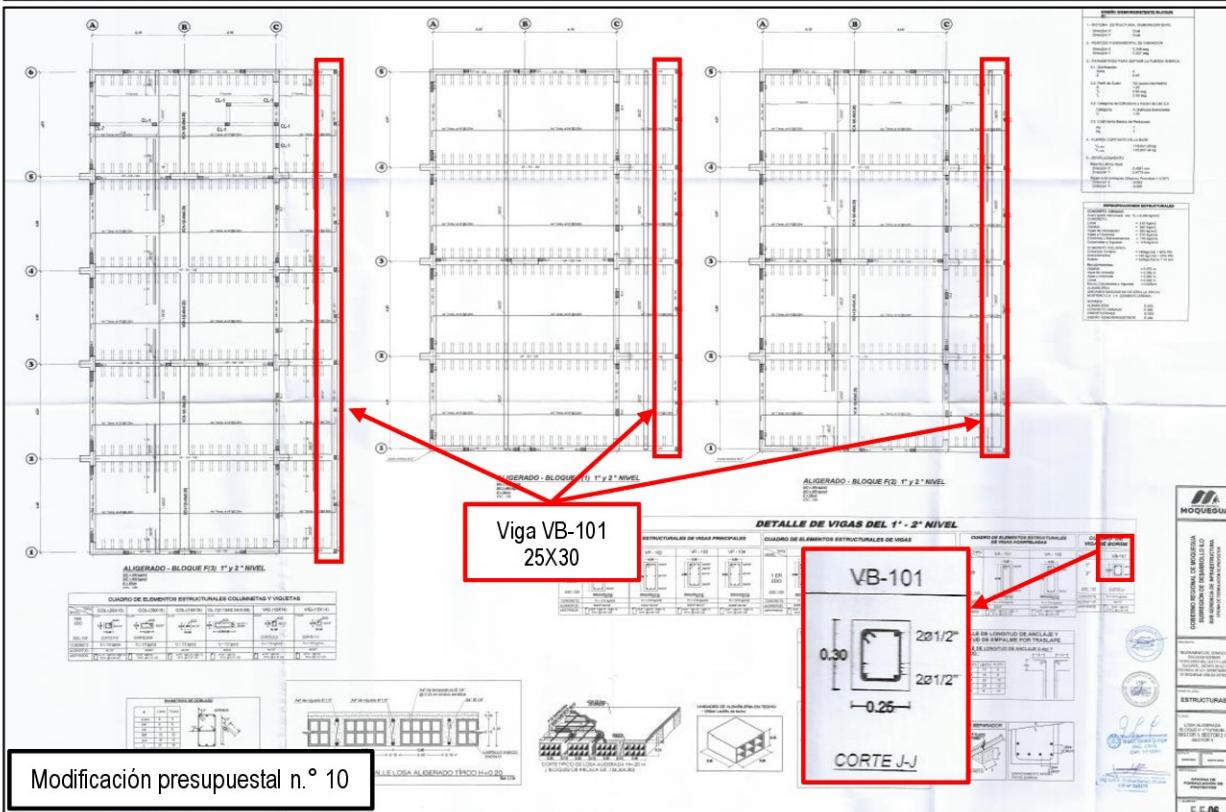
Imágenes n.º 47 y n.º 48

Diferencias entre los planos E-F-06, correspondiente al primer y segundo nivel, contenidos en las modificaciones presupuestales n.º 9 y 10 (lo mismo ocurre en los planos E-F-08 correspondientes al tercer nivel)

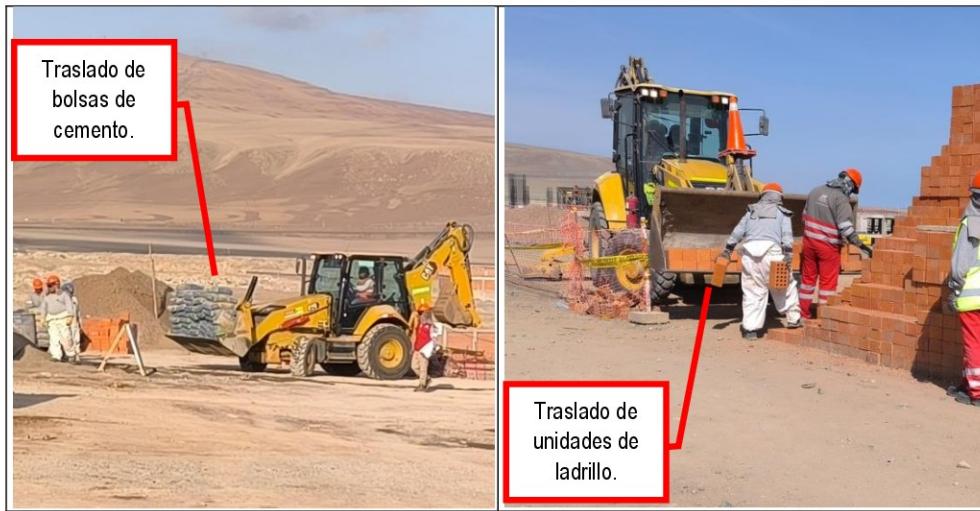
Imágenes n.º 49
Traslado de bolsas de cemento y ladrillo haciendo uso de una retroexcavadora sobre llantas.

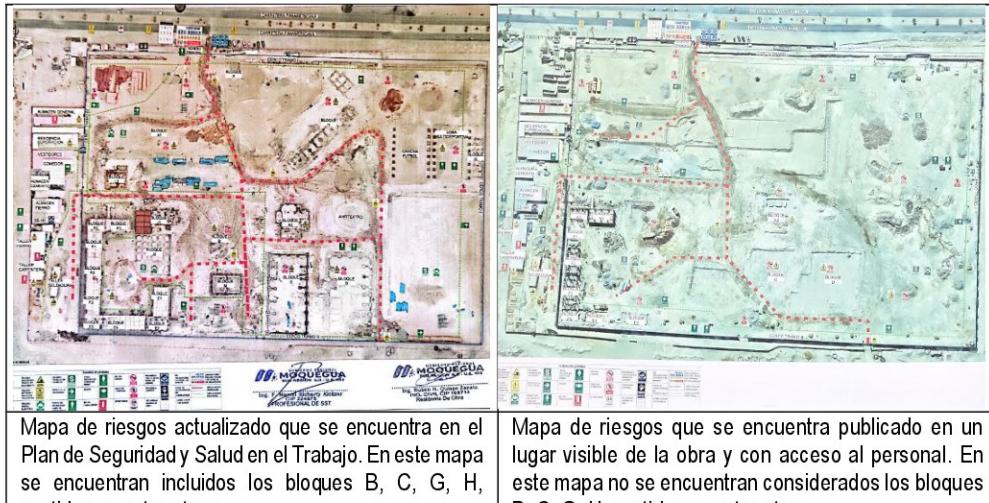
Imágenes n.º 50 y n.º 51
Comparativo del mapa de riesgos contenido en el PSST y el que se encuentra en un lugar visible.

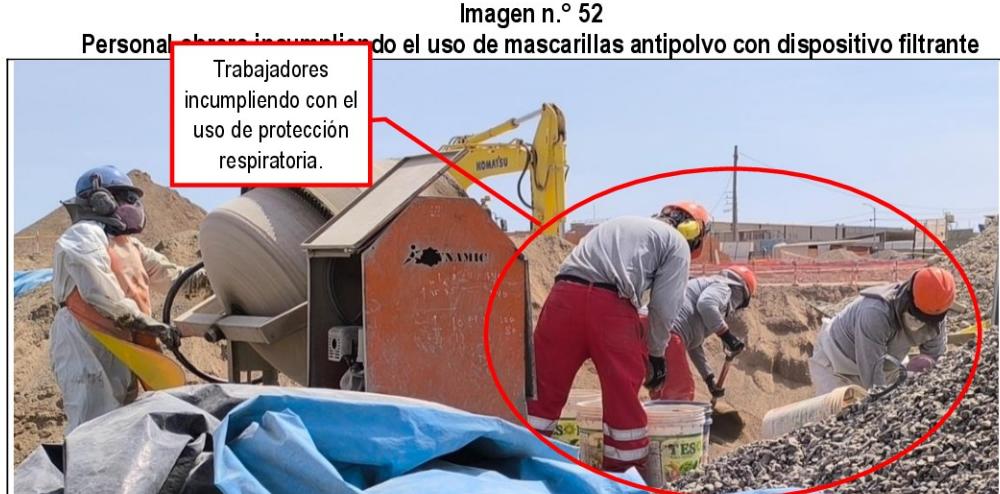
Durante la visita de inspección realizada, la Comisión de Control advirtió que personal de la obra venían efectuando labores de producción de concreto, mediante el uso de una mezcladora de concreto de tambor rotatorio, sin utilizar mascarillas antipolvo con dispositivo filtrante (a excepción del operador de la mezcladora), el mismo que es de uso obligatorio en los lugares de trabajo donde la atmósfera esté cargada de polvo, considerando que la actividad de producción de concreto genera polvo de cemento y el proveniente de los agregados fino y grueso. Lo anterior se aprecia en la siguiente imagen:

En ese sentido, el personal obrero que viene laborando en áreas donde existe la presencia de partículas de polvo viene incumpliendo el uso de protección respiratoria (mascarillas antipolvo con dispositivo filtrante), según lo dispuesto en el numeral 13.6 de la Norma Técnica G.050 del RNE, situación que puede afectar la integridad física y la salud de los trabajadores durante la ejecución de la obra.
