INFORME DE HITO DE CONTROL Nº 025-2025-OCI/5347-SCC

**“MEJORAMIENTO DEL SERVICIO DE EDUCACIÓN SUPERIOR
TECNOLÓGICA DEL I.E.S.T.P. LUIS E. VALCÁRCEL, DISTRITO
DE ILO, PROVINCIA DE ILO Y DEPARTAMENTO DE
MOQUEGUA”**

**HITO DE CONTROL N.º 2 – EJECUCIÓN DE LA OBRA AL MES
DE ABRIL DE 2025**

MOQUEGUA, 13 DE MAYO DE 2025

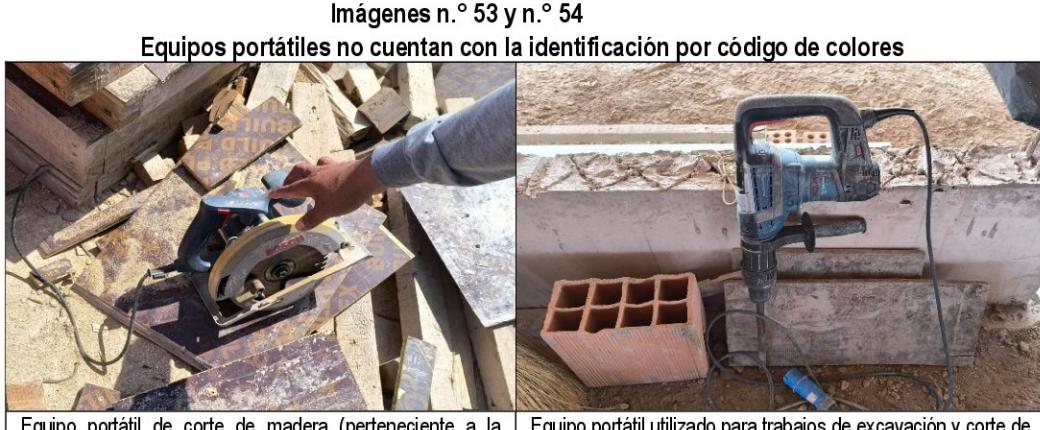
Durante la visita de inspección realizada, la Comisión de Control advirtió que todos los equipos portátiles verificados conjuntamente con el residente de obra, sean de propiedad de la entidad o de los trabajadores, los cuales se venían utilizando durante la ejecución de la obra, no contaban con la identificación por código de colores establecida en el numeral 17 de la norma G.050, con el fin de garantizar la verificación periódica del estado de las herramientas manuales y equipos portátiles que se encuentren en la obra, conforme se aprecia en las siguientes imágenes:

Se debe precisar que la falta de revisión periódica de las herramientas manuales y equipos portátiles, así como la falta de identificación por código de colores, establecido en el numeral 17 de la Norma Técnica G.050 del RNE, puede ocasionar accidentes laborales por el uso de herramientas manuales y equipos portátiles con desperfectos o en mal estado.

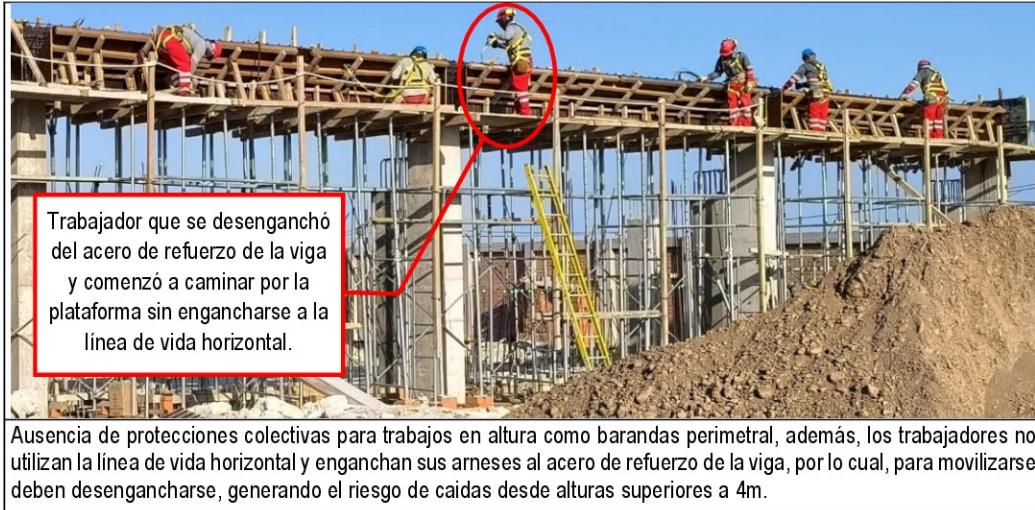
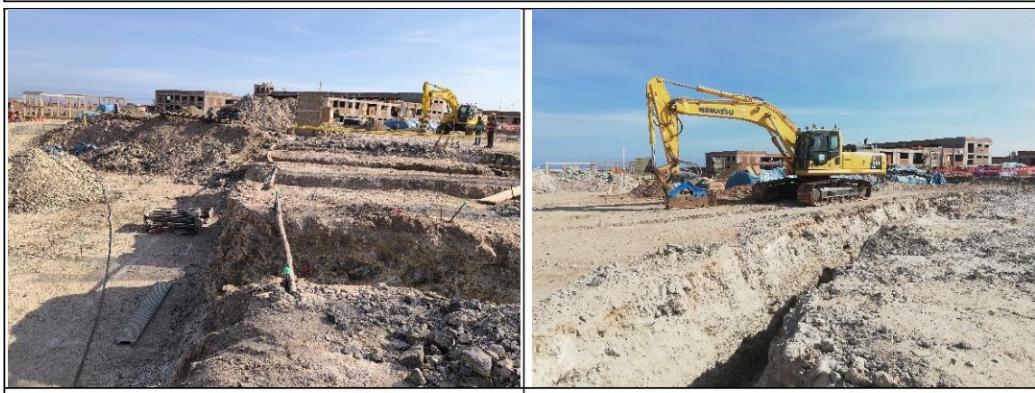
Imágenes n.º 59, n.º 60 y n.º 61
Ausencia de señalización y equipos de protección colectiva que eviten la ocurrencia de accidentes de salud ocupacional.

Durante la inspección física a la obra, la Comisión de Control advirtió la ausencia de señalización e instalación de protecciones colectivas (barandas perimetrales) en algunas áreas de trabajo como advertencia y protección del personal de la obra, conforme se aprecia en las imágenes siguientes.

Asimismo, la falta de señalización de las áreas de trabajo según el plan de seguridad y salud en el trabajo y la falta de instalación de los equipos de protección colectiva necesarios quedó registrada en el acta de visita de inspección n.º 07-2025-GRM/OCI-SCC-2476202 de 19 de setiembre de 2024,

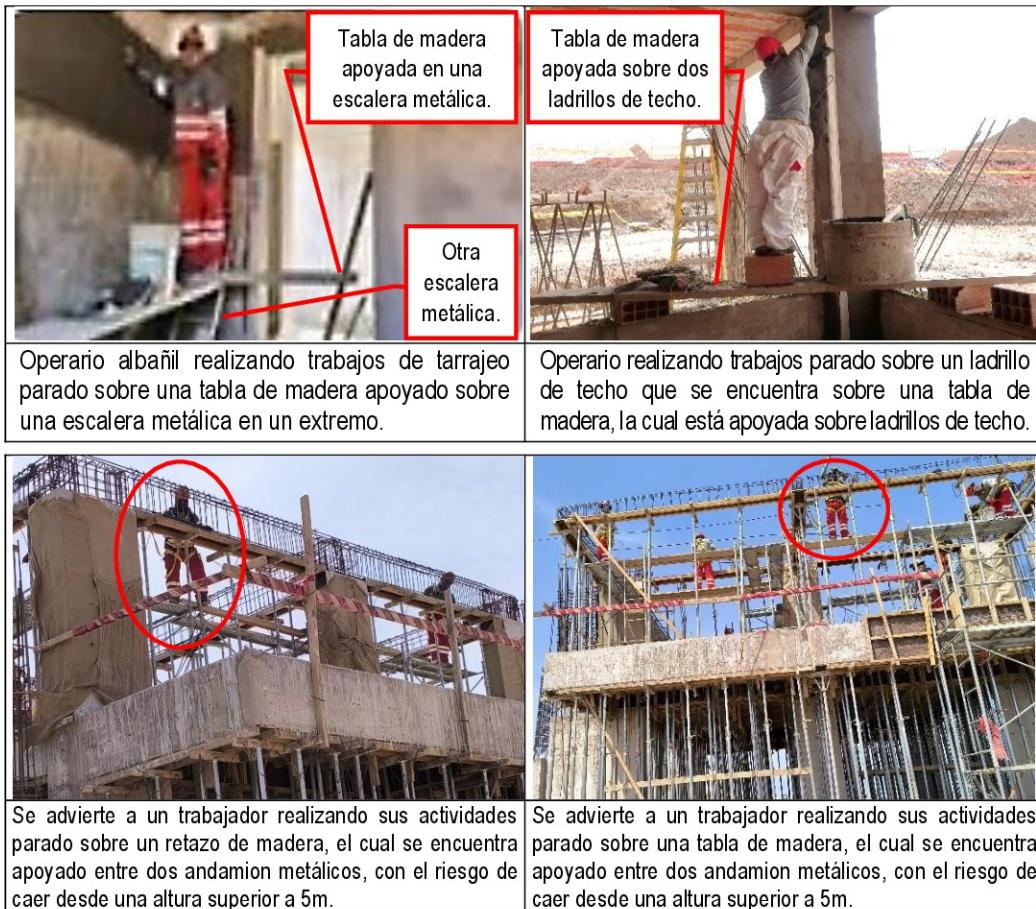
Imágenes n.º 62, n.º 63, n.º 64 y n.º 65
Incumplimientos en el uso de andamios metálicos y ausencia de líneas de vida.

Por otro lado, la Comisión de Control advirtió que los trabajadores de la obra no utilizan las líneas de vida horizontales instaladas y enganchan el mosquetón de sus arneses en el acero corrugado de los elementos estructurales en el que vienen trabajando. Todo lo descrito anteriormente se puede apreciar en las siguientes imágenes.

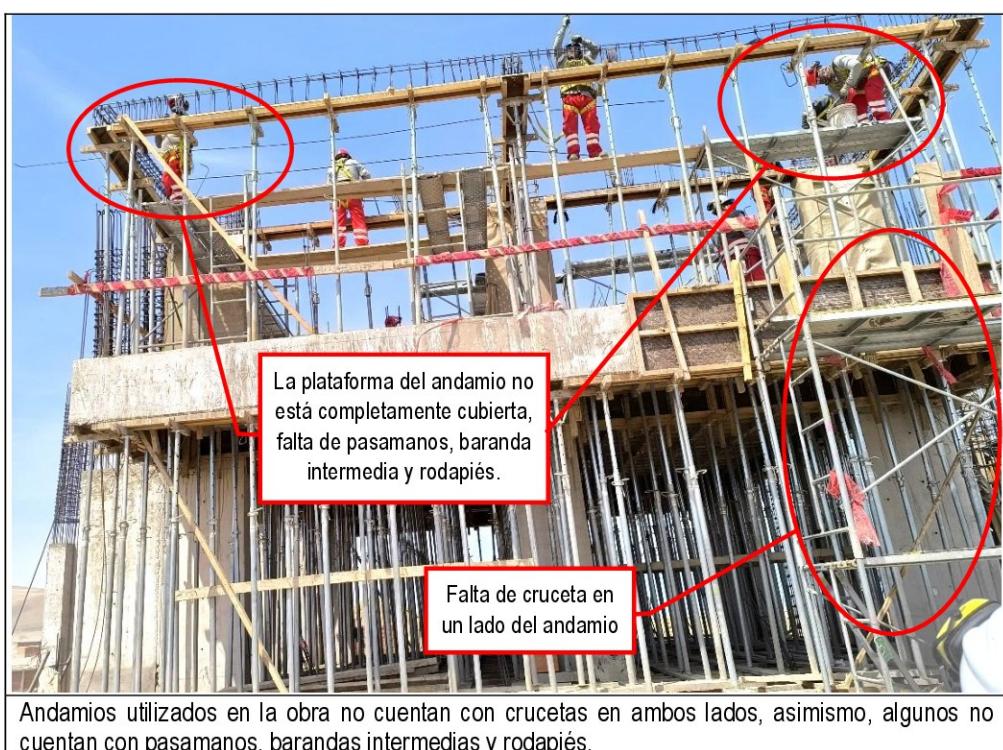
Imagen n.º 66

Incumplimientos en el uso de andamios metálicos y ausencia de líneas de vida horizontal para el personal que utiliza estos andamios.

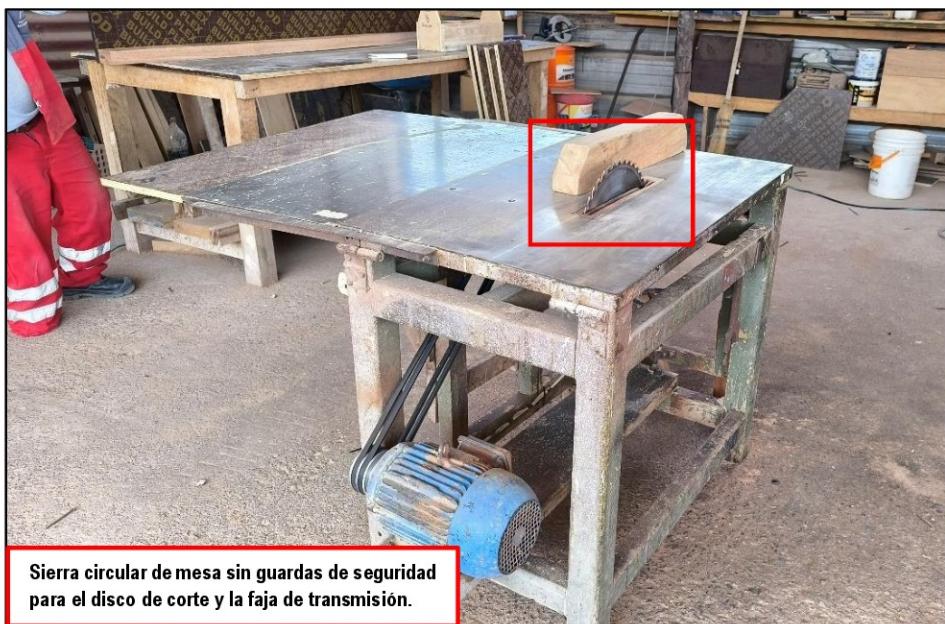
Imagen n.º 67

Falta de guardas de seguridad en la sierra circular de mesa.

Al respecto, el numeral 17 de la norma técnica G.050, Seguridad Durante la Construcción, establece que toda herramienta manual o equipo portátil accionado por fuerza motriz debe poseer guardas de seguridad para proteger al trabajador de las partes móviles, específicamente la sierra circular, la cual debe contar con cuchilla divisoria y guarda superior e inferior para el disco y resguardo para la faja de transmisión; evidenciándose de esta manera las deficiencias existentes en torno a la adecuada gestión de la seguridad y salud en el trabajo durante la ejecución de la IOARR, situación que pone en riesgo la salud e integridad de los trabajadores de la obra que utilizan este equipo.

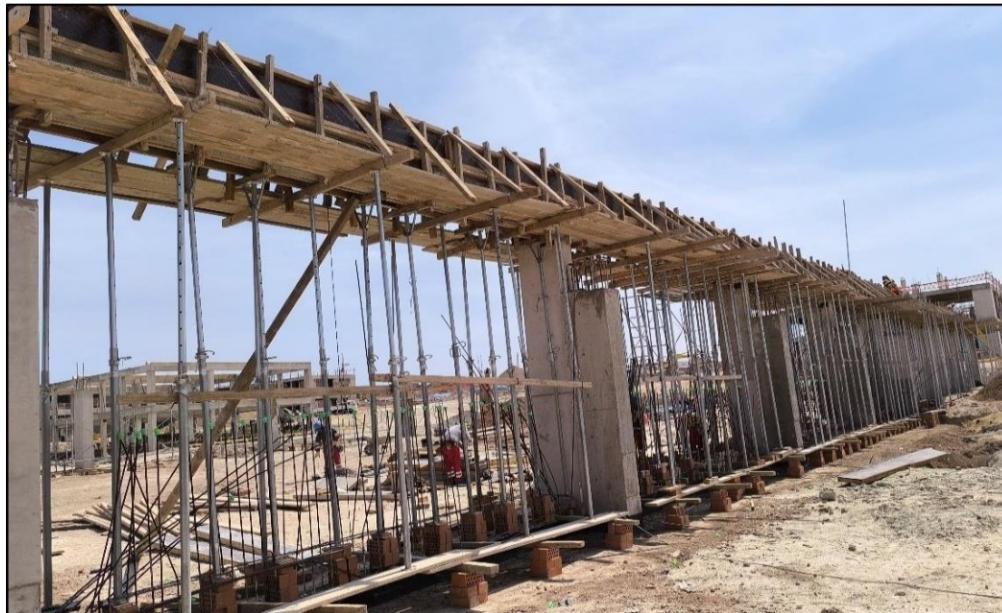
Imagen n.º 68

Puntales metálicos para el encofrado del fondo de viga y plataforma para circulación del personal técnico y obrero se encuentran apoyados sobre 3 filas de ladrillo.

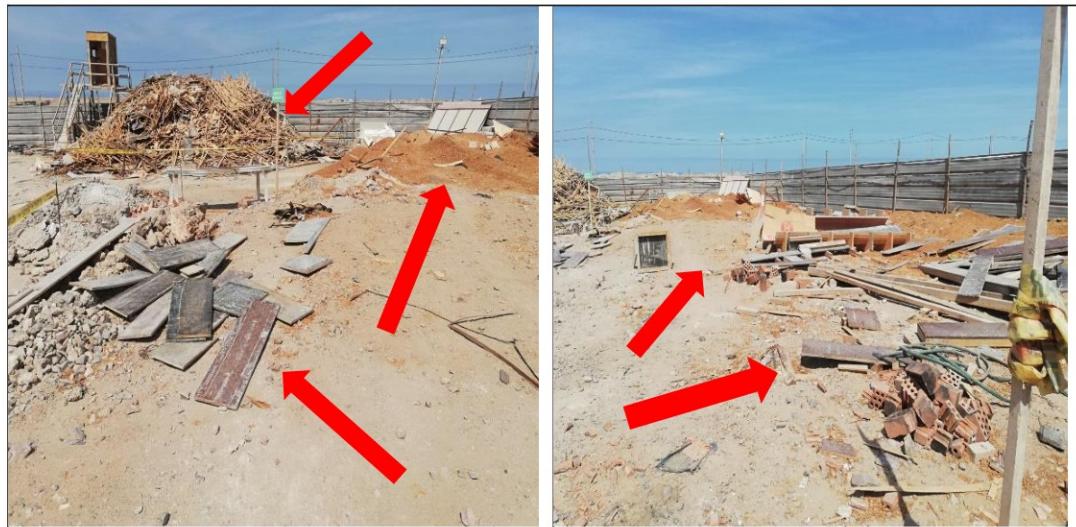
Durante el recorrido realizado por la Comisión de Control a la obra se observó que los residuos derivados de las actividades propias de la construcción, si bien se encuentran depositados en un área específica de la obra, esta no cuenta con señalización, conforme se muestra a continuación:

Imagen n.º 69
Residuos sólidos en obra

Al respecto, en el numeral 16 de la norma técnica G.050 del Reglamento Nacional de Edificaciones se establece además que este tipo de residuos deben ser **manejados convenientemente hasta su disposición final** por una Empresa Prestadora de Servicios de Residuos Sólidos con autorización vigente en DIGESA, para tal efecto, **deben ser colocados temporalmente en áreas señalizadas**;

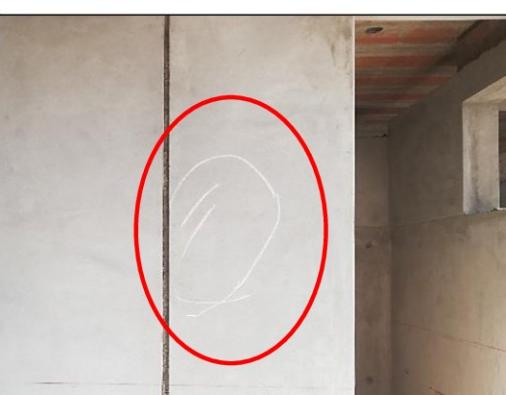
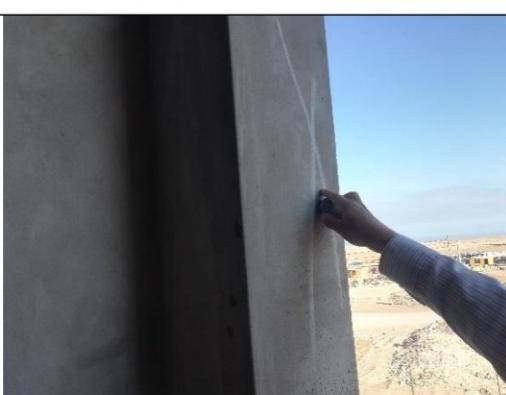
Trazado para realizar el corte y picado de muros, incluido el tarrajeo, para la instalación de ductos, cajas de paso y tableros para las instalaciones de telecomunicaciones, trabajos que debieron efectuarse antes del tarrajeo (nivel 2 del bloque E1).

Área marcada donde se identificó la falta de adherencia del tarrajeo con el muro de albañilería (bloque F3).	Falta de adherencia del tarrajeo de columna (marca con tiza blanca en el bloque E).

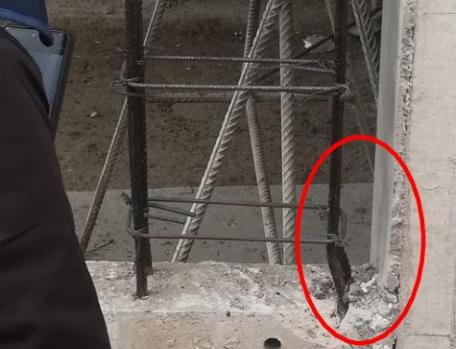
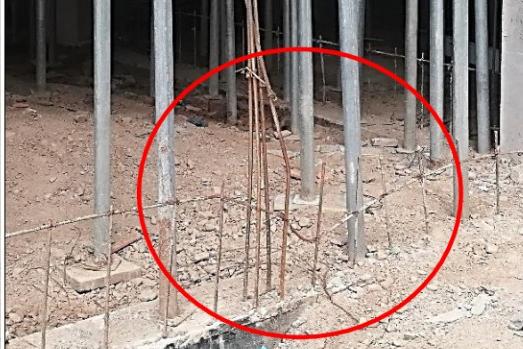
Imágenes n.º 76, n.º 77, n.º 78, n.º 79, n.º 80 y n.º 81
Acero de refuerzo embebido en concreto se encuentra doblado, con pérdida de propiedades mecánicas

Acero de refuerzo mal enderezado, esto debido a que durante el proceso constructivo han doblado las barras de acero de refuerzo embebidas en concreto (columnas de confinamiento - bloque L3).	Barras de acero de refuerzo de sobrecimientos, embebidos en concreto, se encuentran doblados - bloque J2.

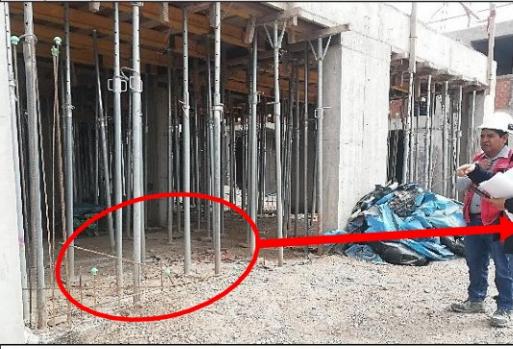
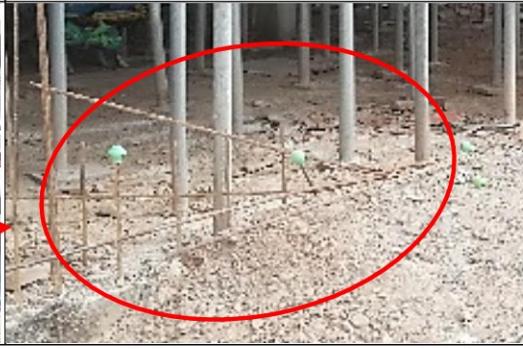
Barras de acero de refuerzo de sobrecimientos y columnas de confinamiento, embebidos en concreto, se encuentran doblados - bloque J2.

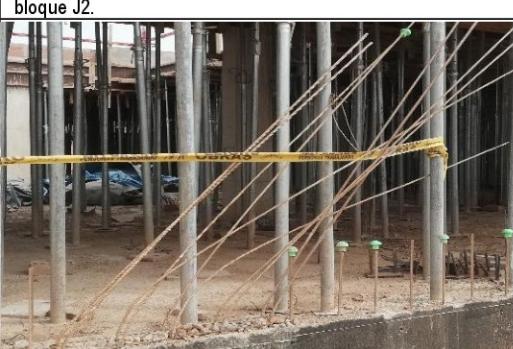
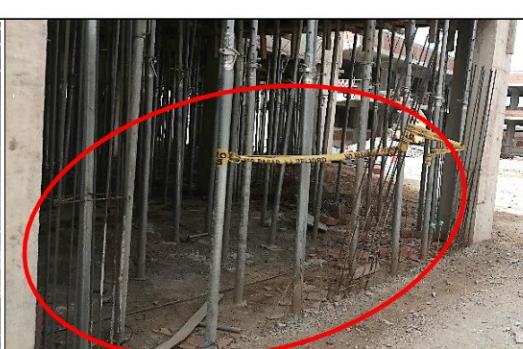
Acero doblado en columnas de confinamiento - bloque J2.	Acero de refuerzo de sobrecimientos y columnas de confinamiento se encuentran doblados - bloque J2.

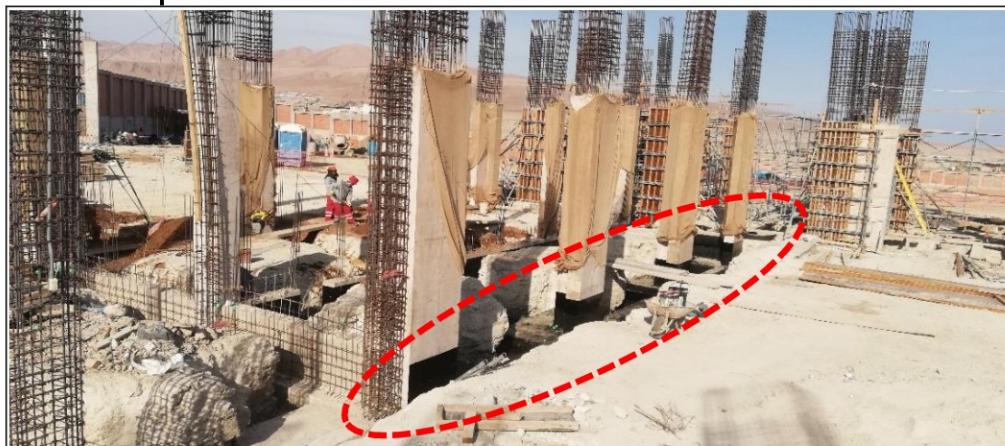
Imagen n.º 85
Impermeabilización de elementos estructurales de cimentación

Comentario: Verificación y constatación de la ejecución de una partida no autorizada ni aprobada: impermeabilización de elementos estructurales de cimentación: zapatas, vigas de cimentación y parte de columnas.

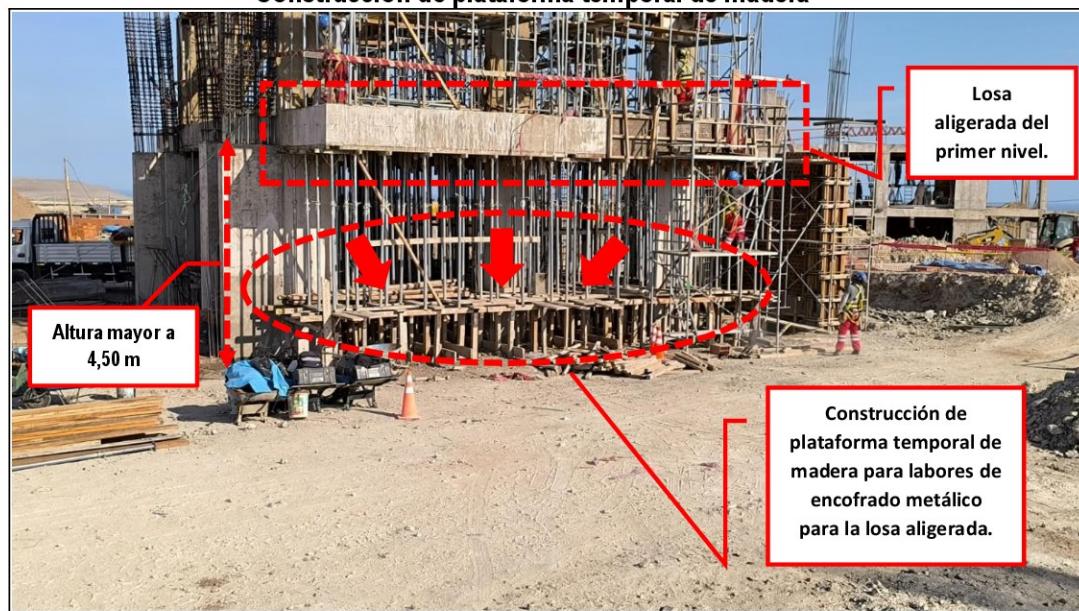
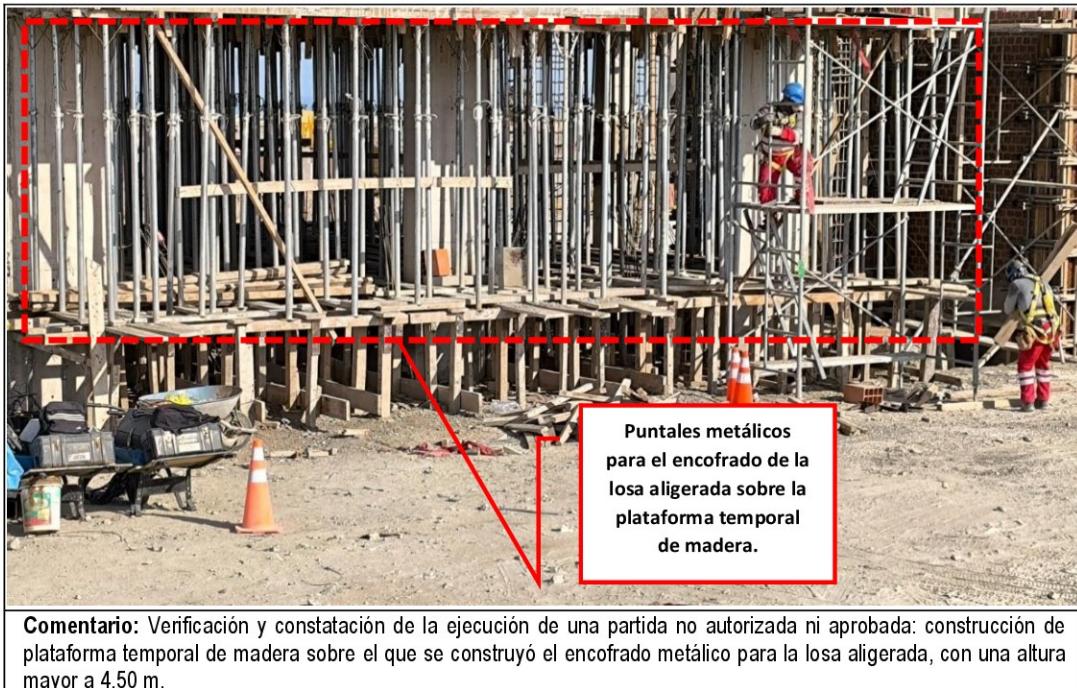
Imagen n.º 86
Construcción de plataforma temporal de madera

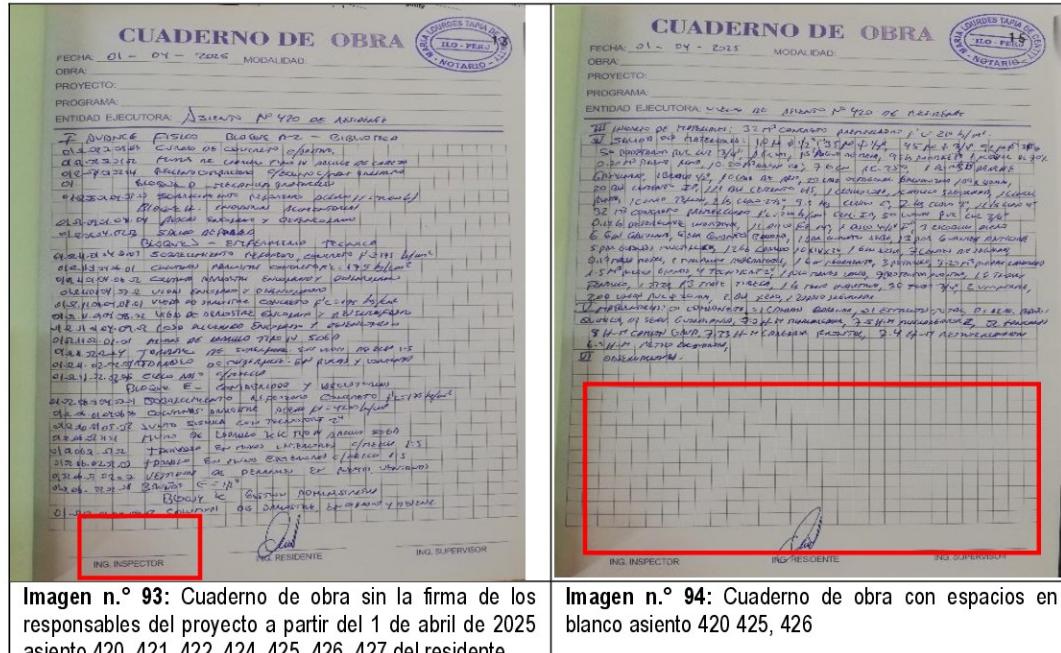
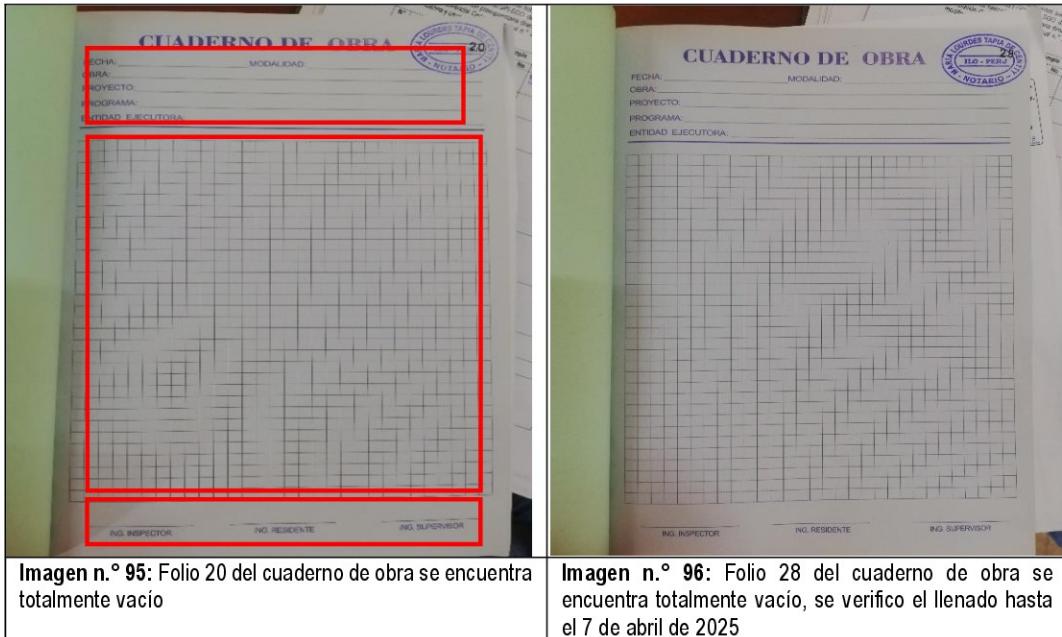
Por otra parte, la Comisión de Control, mediante el acta de visita de inspección n.º 06-2025-GRM/OCI-SCC-2476202 de 24 de abril de 2025, consultó al residente de obra si contaba con los documentos de gestión necesarios para la creación de accesos y la autorización para la apertura del cuaderno de obra digital. Al respecto, el residente de obra indicó que dicho trámite se encuentra en proceso. Asimismo, se solicitó la presentación del cuaderno de obra, el cual fue hallado en las instalaciones de la oficina técnica de la residencia de obra (TOMO IX); no obstante, este presentaba espacios en blanco, carecía de las firmas de los responsables del proyecto y no se encontraba actualizado. Se verificó que el último registro corresponde al 7 de abril de 2025, según se detalla a continuación:

En ese entender, la falta de actualización del cuaderno de obra, la ausencia de firmas y los espacios en blanco reflejan deficiencias en la planificación, escasa supervisión y posible negligencia del equipo técnico. Esta situación compromete el control en la ejecución del proyecto, dificultando la toma de decisiones oportunas ante posibles modificaciones o contingencias.
