**INFORME DE HITO DE CONTROL**  
**Nº 047-2025-OCI/5347-SCC**

**“CONSTRUCCIÓN DE LA RED VIAL DEPARTAMENTAL  
DISTRITO LLOQUE - (C.P. SAN CRISTOBAL DE TORATA -  
C.P. HUARINA), DISTRITO MATALAQUE, PROVINCIA  
GENERAL SÁNCHEZ CERRO, REGIÓN MOQUEGUA”  
COMPONENTE I**

**HITO DE CONTROL Nº 7 – EJECUCIÓN DEL PROYECTO DE  
INVERSIÓN A SETIEMBRE DE 2025**

**MOQUEGUA, 17 DE OCTUBRE DE 2025**

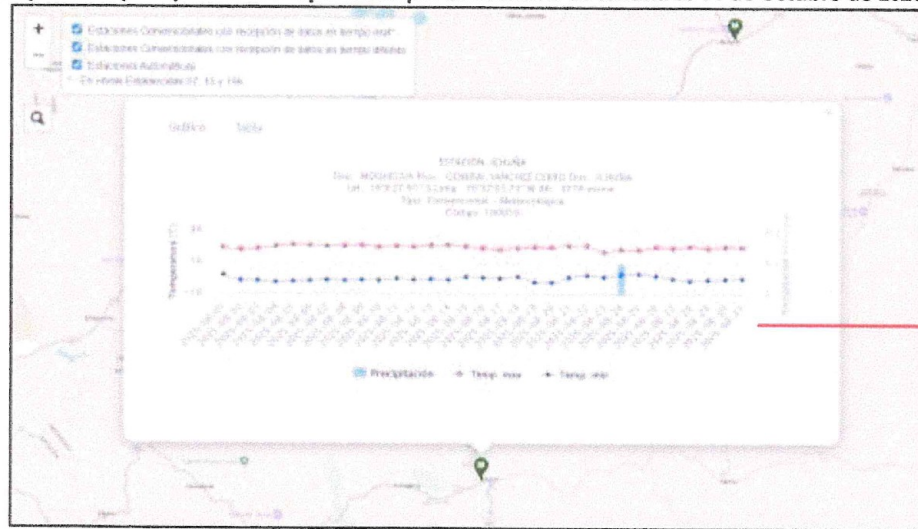
Imagen n.º 3

Reporte de precipitaciones reportadas por la estación de Ichuñá al 14 de octubre de 2025

De la imagen precedente, se advierte que la página web reporta datos hidrometeorológicos de la estación de Ichuñá solo hasta el 31 de agosto de 2025, información que difiere con el reporte de precipitaciones fluviales consignado en el “*Acta de acuerdo de suspensión del plazo de ejecución del servicio*” de 2 de octubre de 2025, en la cual se indicó que los datos reportados por la estación de Ichuñá corresponden al mes de setiembre de 2025.

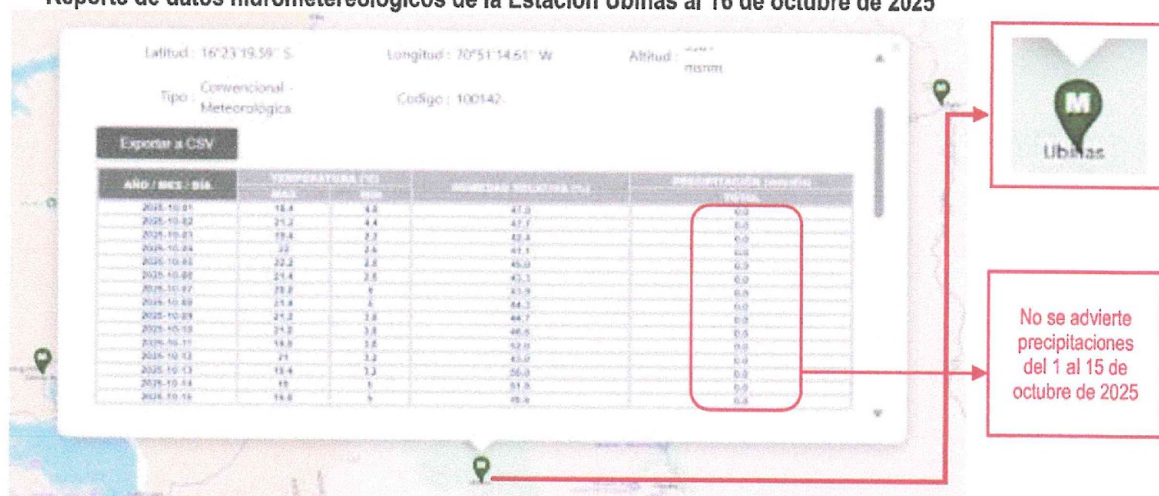
**Imagen n.º 6**  
**Reporte de datos hidrometeorológicos de la Estación Ubinas al 16 de octubre de 2025**

De la imagen precedente, se advierte que, desde 1 al 15 de octubre de 2025, la estación Ubinas no reportó precipitaciones fluviales, es de mencionar que el distrito de Lloque y el Centro Poblado de San Cristóbal de Torata, son localidades que se encuentran próximas a la estación Ubinas.
