**ÓRGANO DE CONTROL INSTITUCIONAL  
MUNICIPALIDAD DISTRITAL ALTO DE LA ALIANZA**

**INFORME DE ACCIÓN SIMULTÁNEA N°006-2018-OCI/2708-AS**

**“OBRA: MEJORAMIENTO DEL SISTEMA DE AGUA  
POTABLE Y ALCANTARILLADO EN LAS ASOC. DE VIV.  
SAN PEDRO SAN PABLO Y ASOC. DE VIV. SAN JUAN  
DE DIOS, DEL DISTRITO DEL ALTO DE LA ALIANZA -  
TACNA”**

**PERIODO: DEL 4 DE SETIEMBRE AL 28 DE SETIEMBRE DE 2018**

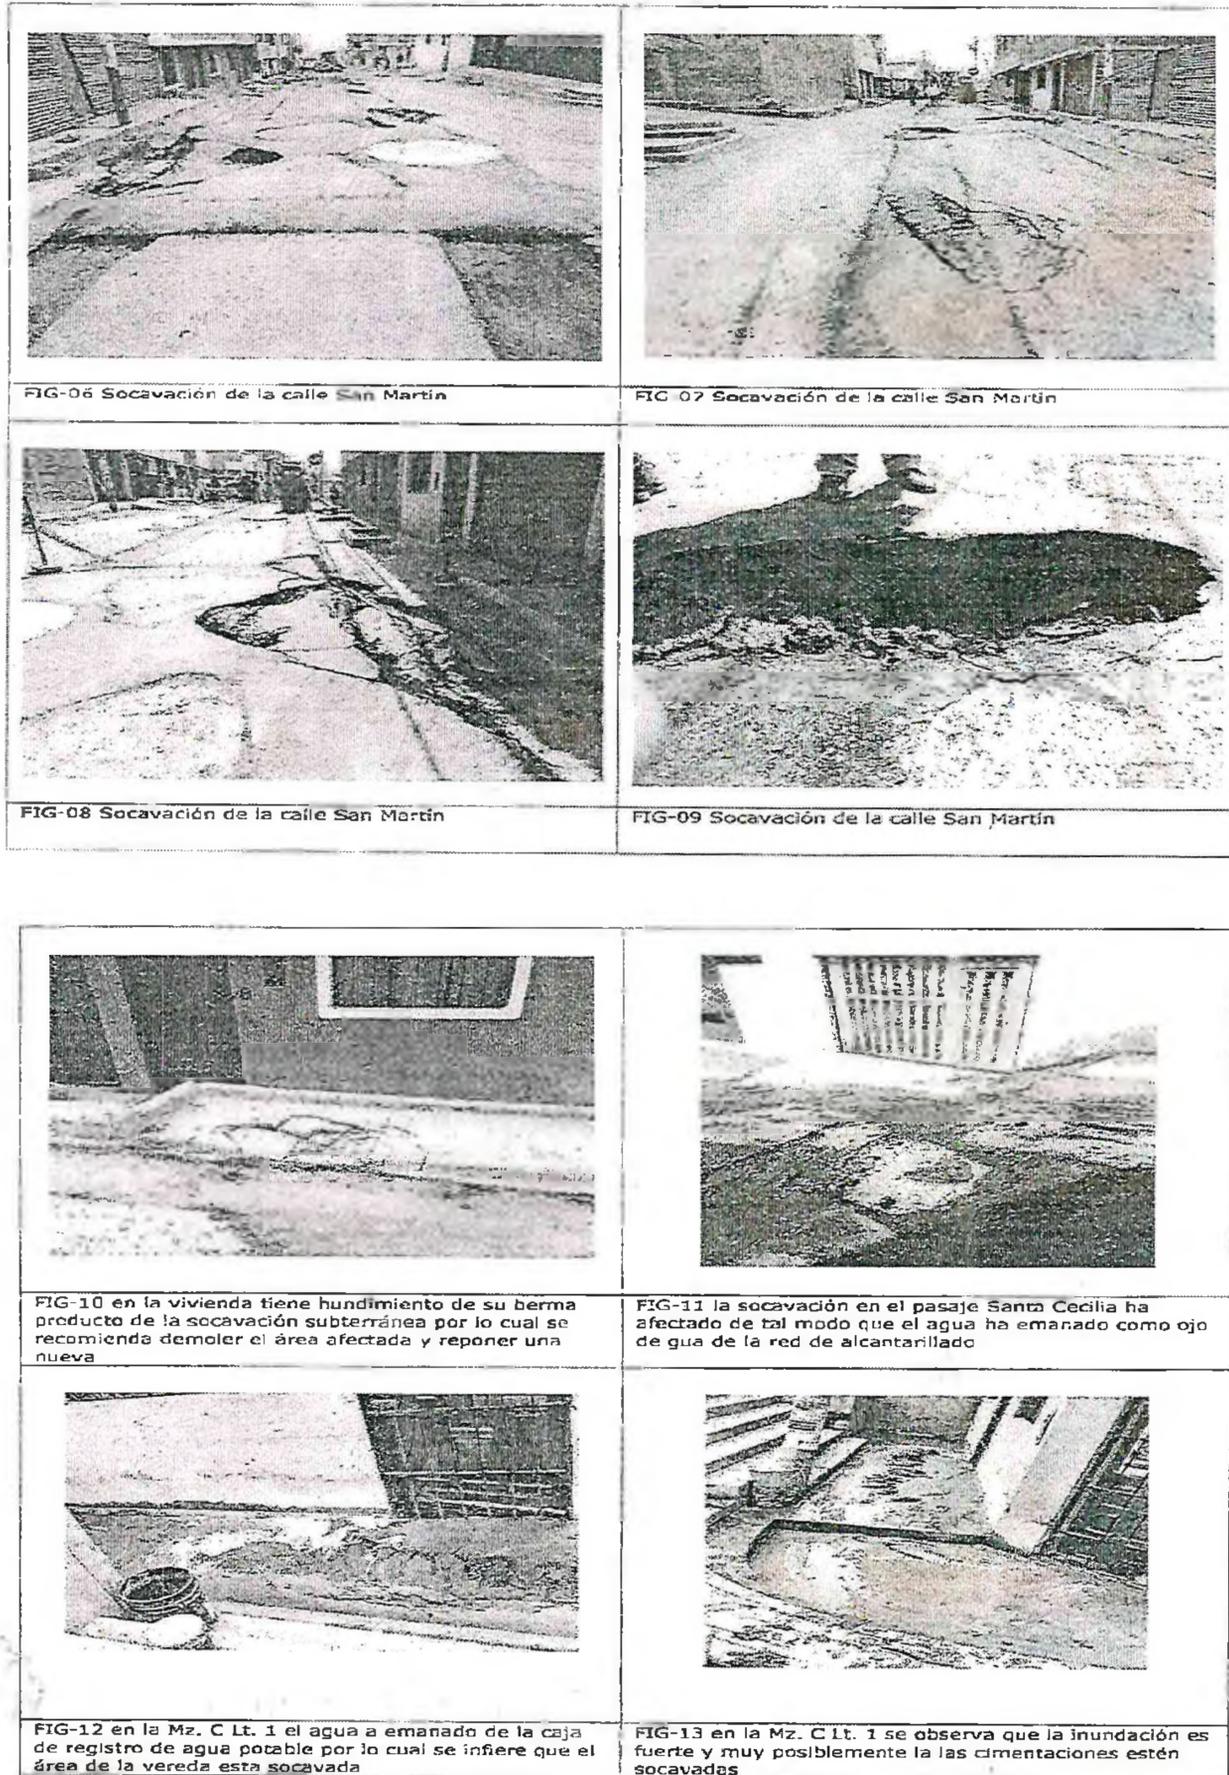
Municipalidad Distrital de Alto de la Alianza subsanar los daños y descontarse a la contratista de valorizaciones, garantías de fiel cumplimiento de ser el caso, a su vez se muestra los gráficos de la FIG 10, FIG-11, FIG-12, FIG-13, FIG-14, FIG-15 y FIG-16 donde se observa más daños a la vida y propiedades de viviendas construidas las cuales deben ser evaluadas por un experto para ver que incidencia tiene la socavación en la vivienda por lo cual se recomienda a la contratista y municipalidad junto con sus profesionales que deberán evaluar estos daños para evitar desgracias posteriores producto de sismos.
