INFORME DE VISITA DE CONTROL

N° 1032-2018-CG/GRAR-VC

“EJECUCIÓN DE LA OBRA: MEJORAMIENTO DE LOS
SERVICIOS DE SALUD DEL ESTABLECIMIENTO DE
COTAHUASI, DISTRITO DE COTAHUASI, PROVINCIA DE
LA UNIÓN, REGIÓN DE AREQUIPA”

PERÍODO: 2 AL 11 DE OCTUBRE DE 2018

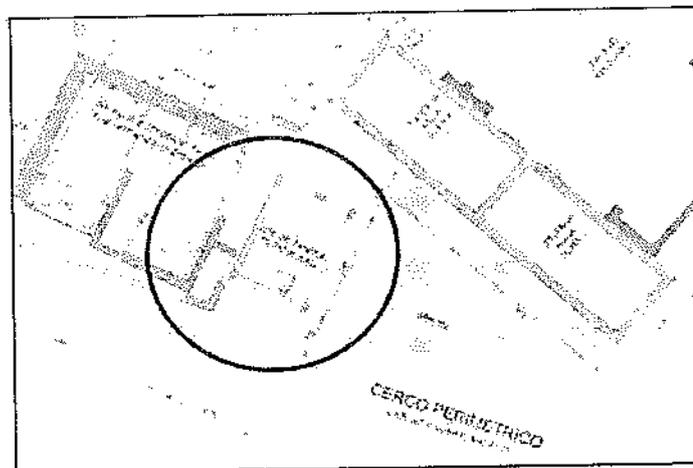
**GRÁFICO N° 2
CAPTURA DEL PLANO AG-01 DONDE SE MUESTRA EL TANQUE DE PETRÓLEO
PROYECTADO EN LA ZONA ADYACENTE AL GRUPO ELECTRÓGENO PARA SUB-
ESTACIÓN ELÉCTRICA**

Adicionalmente, durante la visita se apreció que aún no se ejecutaron los trabajos para la instalación del tanque de petróleo, tal como se puede apreciar a continuación:

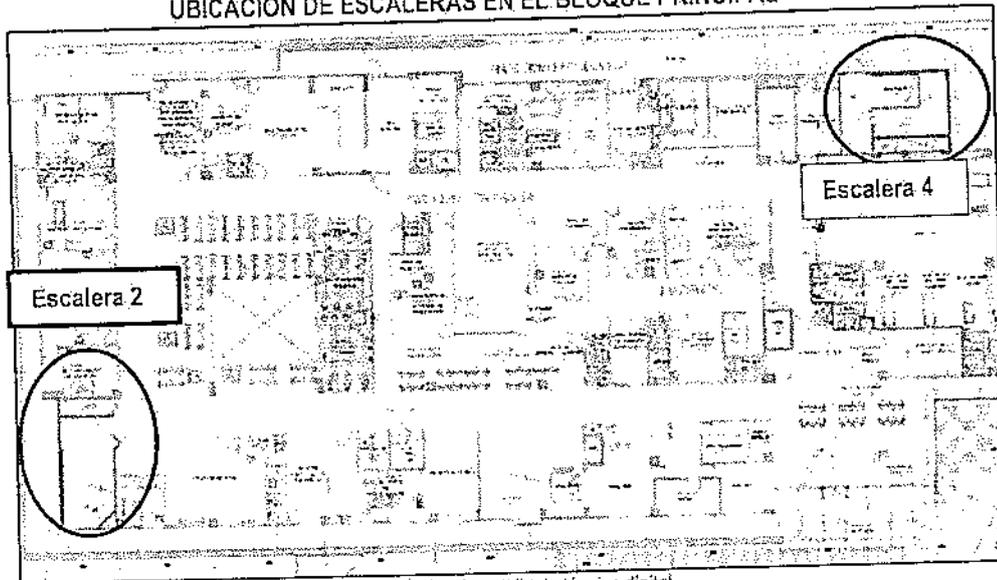
**GRÁFICO N° 4
UBICACIÓN DE ESCALERAS EN EL BLOQUE PRINCIPAL**

De la revisión al plano AG-02 denominado "Planta General – Primer Nivel" se tomó nota de escaleras del tipo 2 y 4, en la siguiente ubicación:

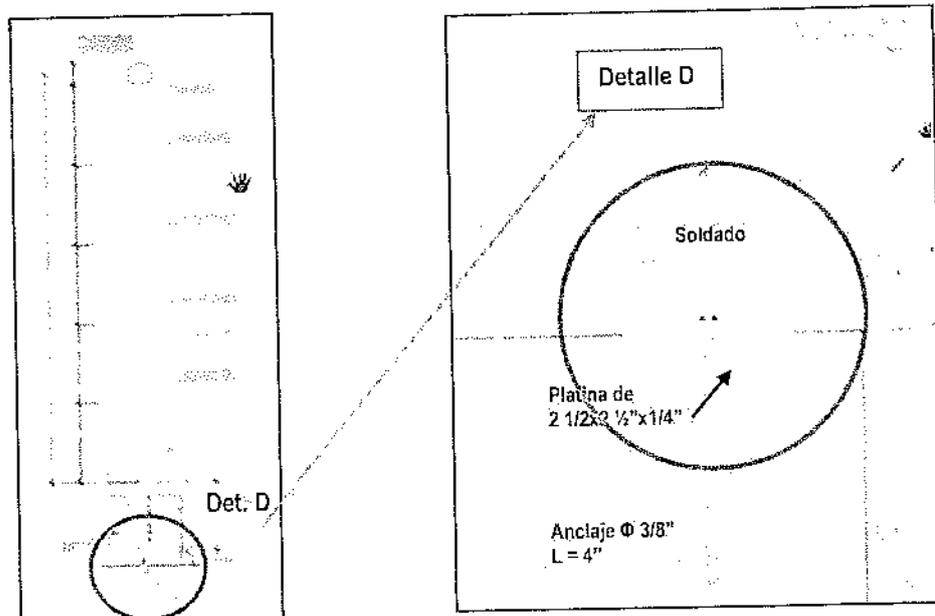
**GRÁFICO N° 5
DETALLE DE FIJACIÓN**

Asimismo, del plano D-29 denominado "Escalera 02" y D-31 denominado "Escalera 02" se advirtió el detalle de fijación de las barandas centrales, tal como se muestra a continuación:

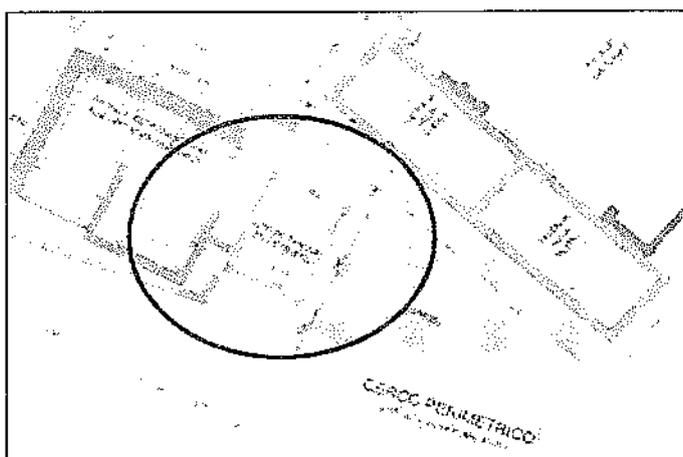
GRÁFICO N° 9

Cabe señalar, que dichas partidas corresponden a la ejecución de las estructuras del tanque de petróleo, ubicado en el plano en planta como se muestra a continuación:
