**INFORME DE HITO DE CONTROL  
N° 050-2019-OCI/0419-SCC**

**“EJECUCIÓN Y SUPERVISIÓN DE LA OBRA  
MEJORAMIENTO DEL CAMINO VECINAL CURGOS,  
CUYUMALCA - YANAZARA, DISTRITO DE CURGOS,  
PROVINCIA DE SÁNCHEZ CARRIÓN - LA LIBERTAD;  
CON CÓDIGO DE INVERSIÓN N° 2377475, BAJO EL  
MARCO DE LA LEY N° 30556”**

**HITO DE CONTROL N° 4: VALORIZACIÓN DE OBRA N° 7 Y  
EJECUCIÓN CONTRACTUAL HASTA EL 30 DE SETIEMBRE DE  
2019.**

**HUAMACHUCO, 9 DE OCTUBRE DE 2019**

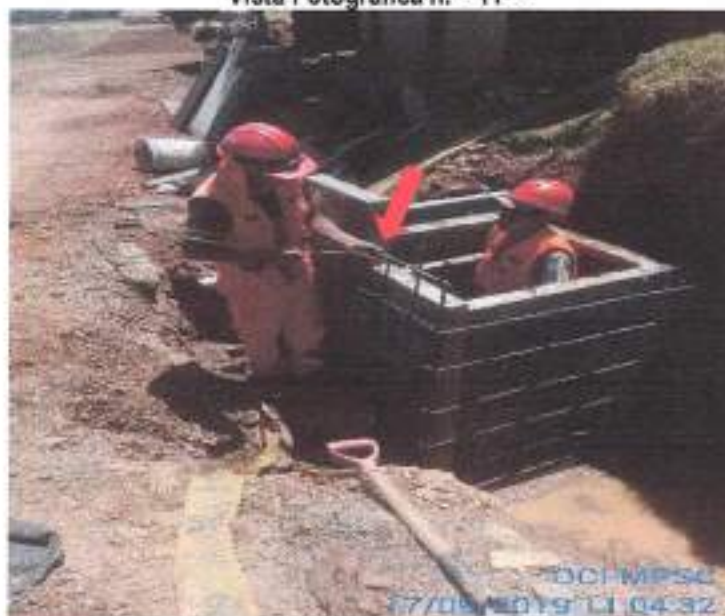
Vista Fotográfica n.º 11<sup>15</sup>

Daza Carranza Raul Peón: realizando apoyo en trabajos de encofrado de cajas de inspección para agua de regadío, no cuenta con polo manga larga y guantes

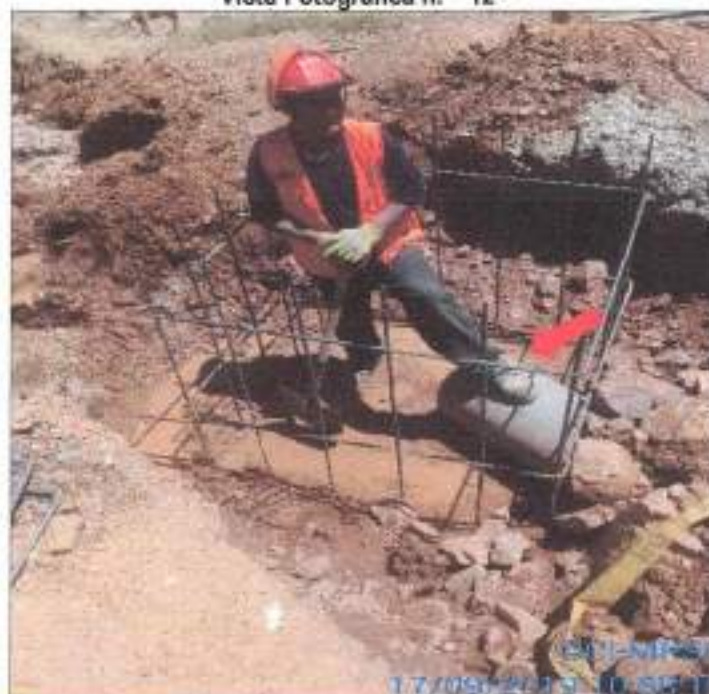
Vista Fotográfica n.º 12<sup>16</sup>

Yupanqui Castillo Norberto Peón: realizando apoyo en trabajos de encofrado de cajas de inspección para agua de regadío, no cuenta con polo manga larga y guantes.

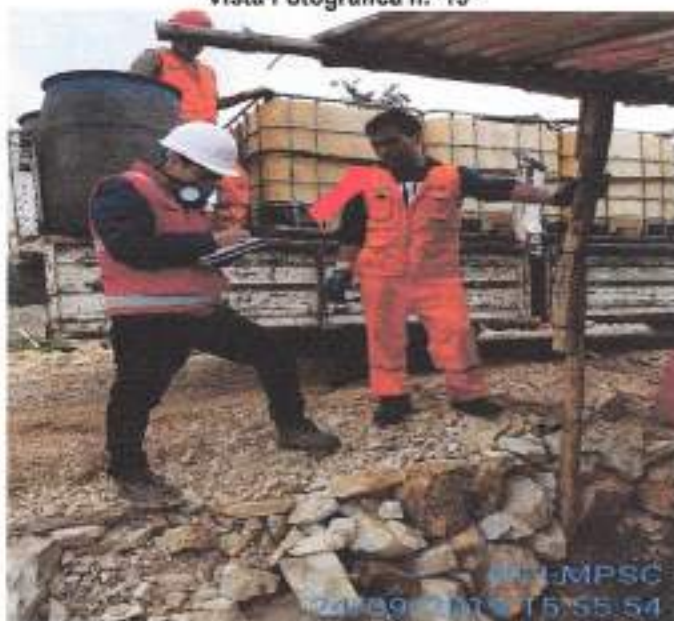
Vista Fotográfica n.º15<sup>19</sup>

Obiero de la empresa contratista (no cuenta con casco, respirador contra gases tóxicos y lentes).

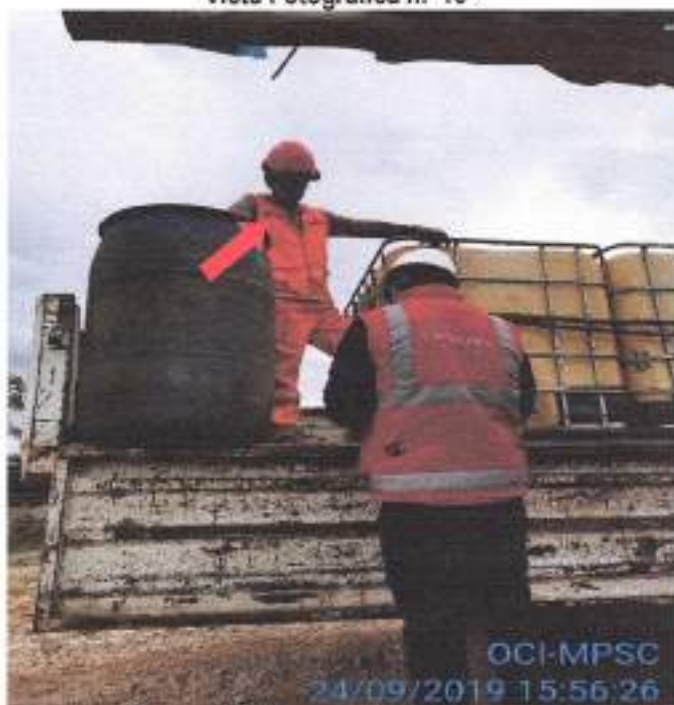
Vista Fotográfica n.º16<sup>20</sup>

Obiero de la empresa contratista (no cuenta con casco, respirador contra gases tóxicos y lentes).

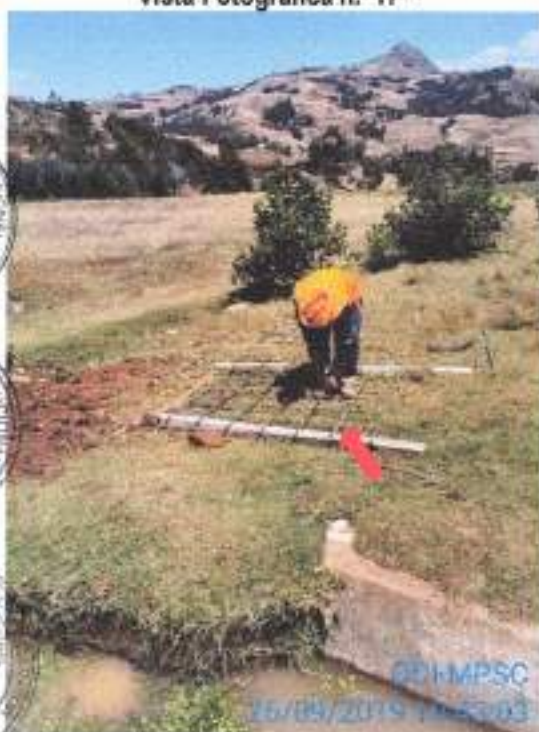
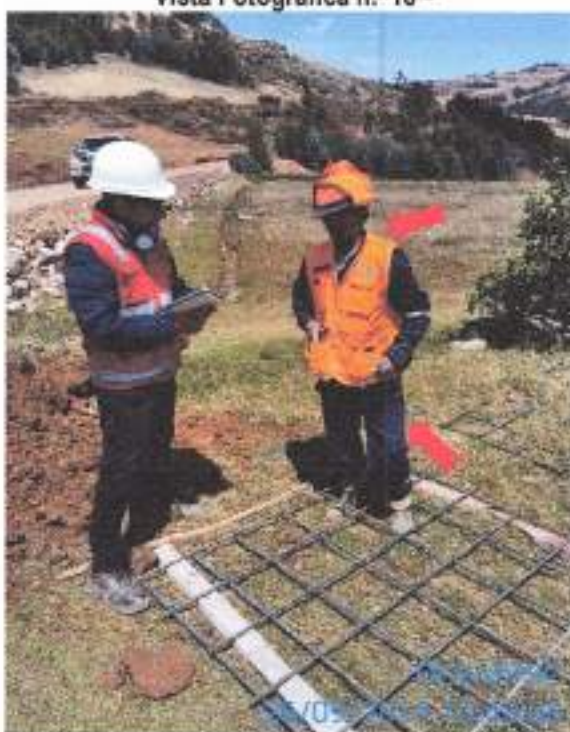
Obrero: Paulino Jesús Rodríguez Aranda (se encuentra efectuando trabajos de habilitación de acero y no cuenta con guantes y lentes).

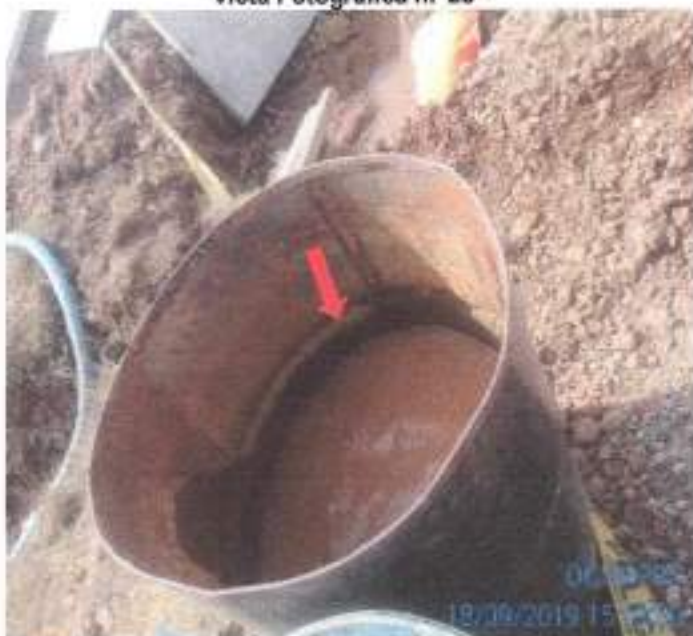
Vista Fotográfica n.º 23<sup>32</sup>

Agua que se utilizó para la preparación de la mezcla de concreto

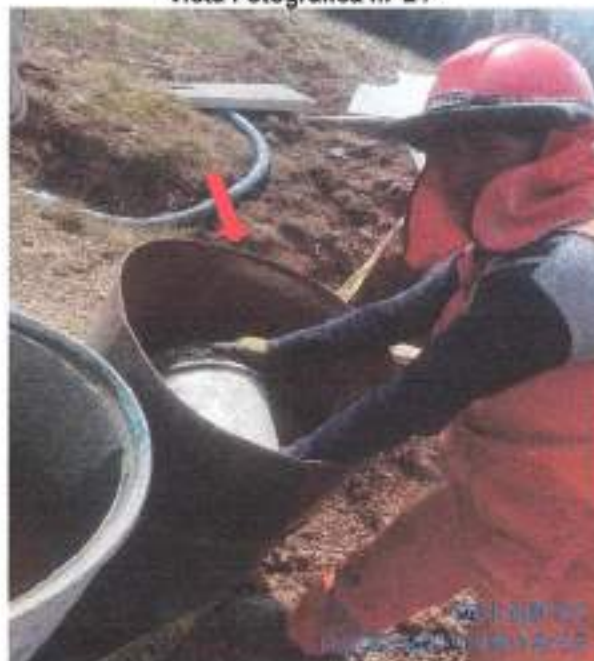
Vista Fotográfica n.º 24<sup>33</sup>

Agua que se utilizó para la preparación de la mezcla de concreto.

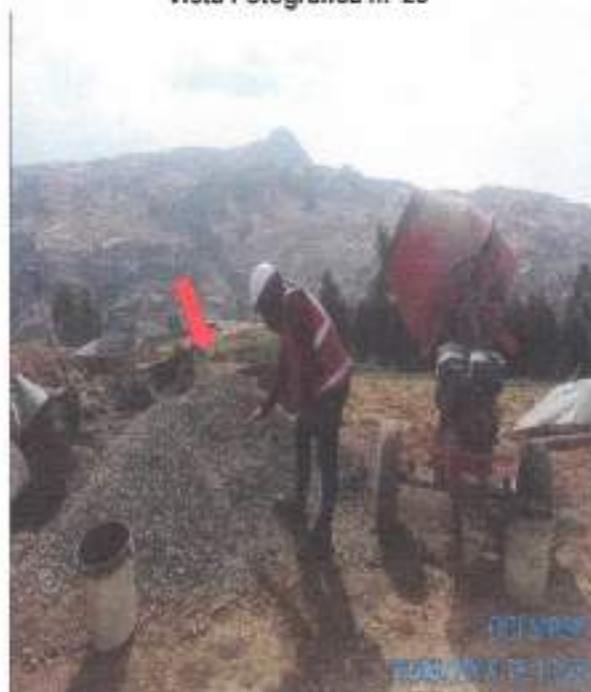
Vista Fotográfica n.º 25<sup>34</sup>

Gravilla contaminado con material orgánico

Por tanto, los trabajos ante mencionados no cumplen con las especificaciones técnicas del expediente técnico, habiéndose utilizado materiales contaminados; así mismo, podría afectar que no se obtenga la resistencia del concreto  $F'c=175\text{kg/cm}^2$  estipulada en el expediente y la calidad de la obra; además, del incumplimiento de lo estipulado en el reglamento nacional de edificaciones<sup>36</sup> Norma E.060 Concreto Armado ítem 3.2.8 del artículo. 3.2. Agregados Capítulo 2 señala: "(...) Sus partículas serán limpias, de perfil preferentemente angulas o semi-angular, duras, compactas, resistentes y de textura preferentemente rugosa; deberá estar libre de partículas escamosas, material orgánico u otras sustancias dañinas"; ítem 3.3.1 del artículo 3.3 Agua señala: "El agua empleada en la preparación y curado del concreto deberá ser, de preferencia, potable, ítem 3.3.2 del mencionado artículo señala "Se utilizara aguas no potables solo si: a. están limpias y libres de cantidades perjudiciales de aceites, ácidos, álcalis, sales, materia orgánica y otras sustancias que pueden ser dañinas al concreto, acero de refuerzo o elemento embebidos".

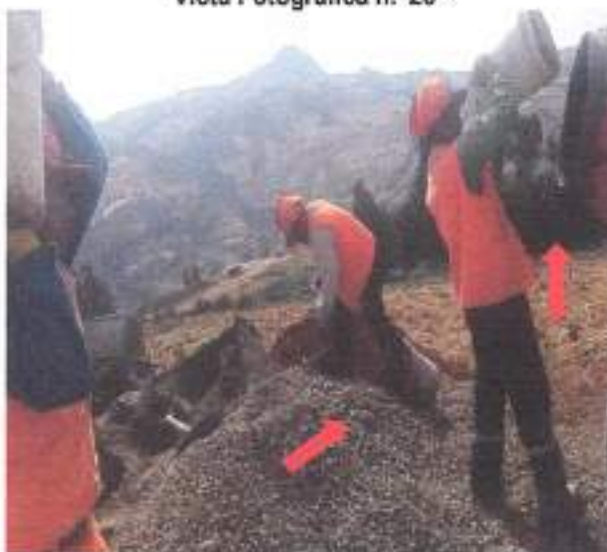
### Vista Fotográfica n.º 26<sup>35</sup>

Preparación de concreto con grava contaminada con material orgánico.

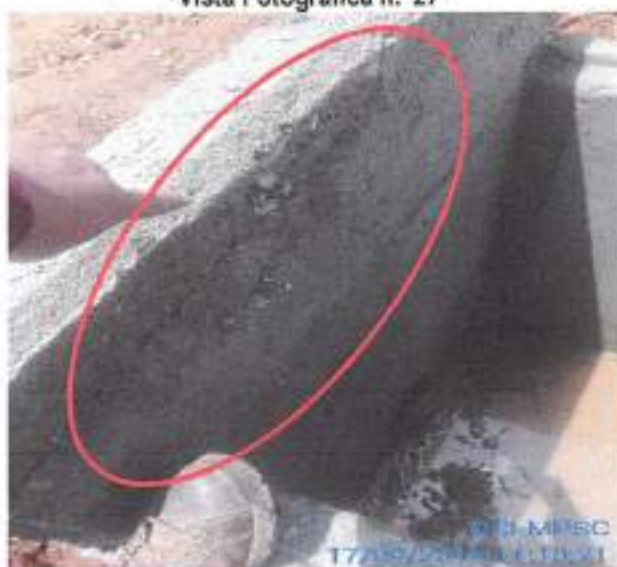
Vista Fotográfica n.º 27<sup>37</sup>

5. Así mismo en la progresvía km 5+450 aproximadamente, se realizó el desencofrado de las cajas de pase de salida para agua de riego, evidenciándose que el concreto presenta cangrejeras, tal como se muestra en las siguientes vistas fotográficas:

Cajas de pase para riego de agua presenta cangrejeras en el concreto

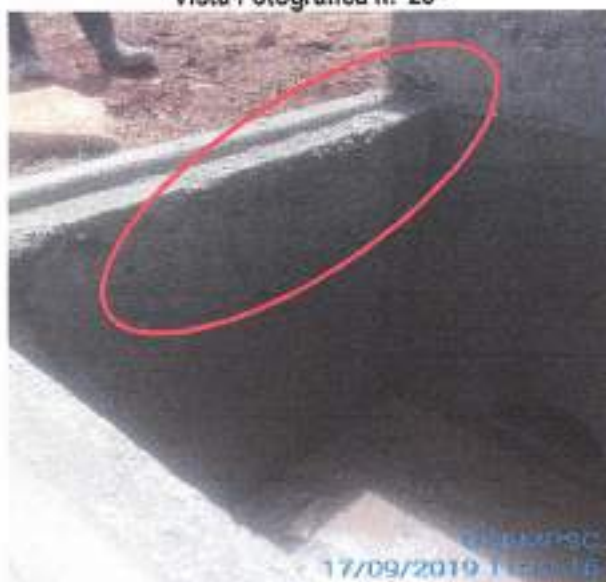
Vista Fotográfica n.º 28<sup>38</sup>

Cajas de pase para riego de agua presenta cangrejeras en el concreto

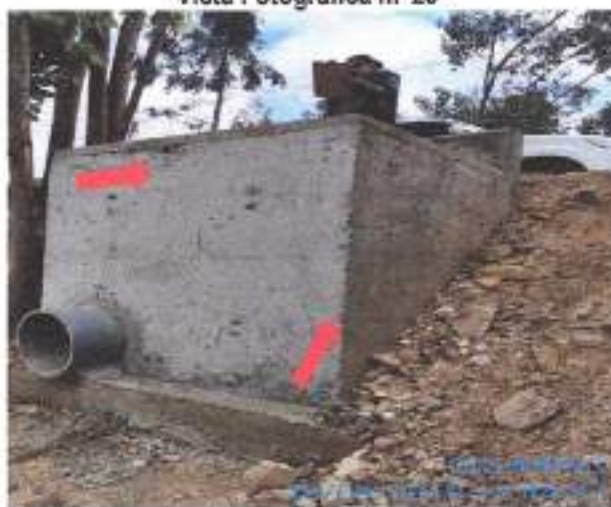
Vista Fotográfica n.º 29<sup>39</sup>

"11.2. A la altura de la progresiva km. 5+700 aproximadamente, se observó la alcantarilla con dos cajas de pase de agua de regadío, construidas de concreto armado a ambos márgenes de la carretera conectadas a una tubería PVC de 14".

Se observó la caja de inspección a la margen izquierda de la carretera, la carencia de acabado de los muros exteriores y presencia de cangrejas

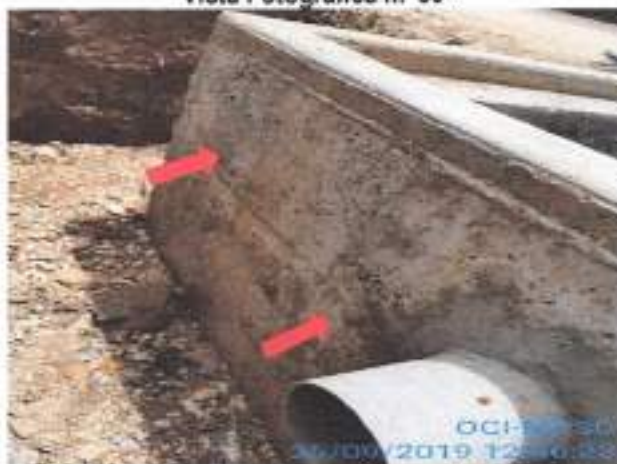
Vista Fotográfica n.º 30<sup>40</sup>

"11.3. A la altura de la progresiva km. 5+530 aproximadamente, se observó una alcantarilla con dos cajas de inspección de concreto armado a ambos márgenes de la carretera conectadas a una tubería PVC de 14".

Se observó en una caja de inspección presencia de cangrejas.

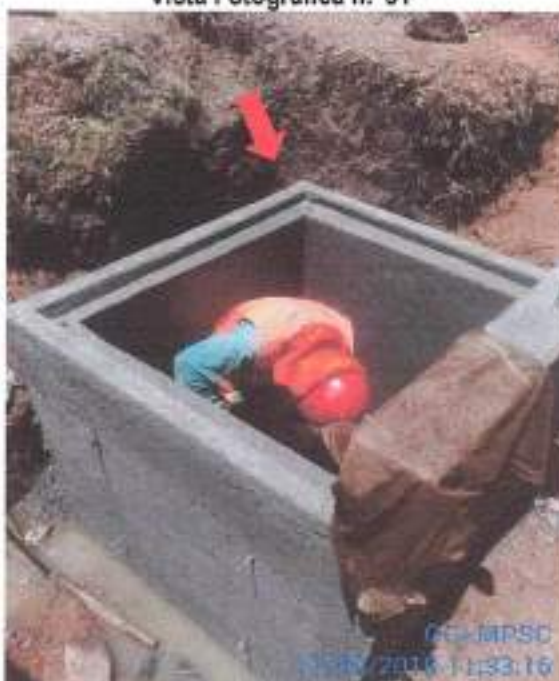
Vista Fotográfica n.º 31<sup>41</sup>

"8. De la inspección, se observó el solaqueado de la caja de pase de ingreso de agua para regadío; sin embargo, no se evidenció ningún contenedor con aditivo, por lo que se preguntó a los trabajadores si estaban utilizando algún aditivo, manifestando que no se está utilizando ningún aditivo".

Personal realizando solaqueado de caja de inspección de ingreso de agua de regadío, no se evidenció contenedor de aditivo; así mismo, dicho personal manifestó que no se está colocando aditivo.

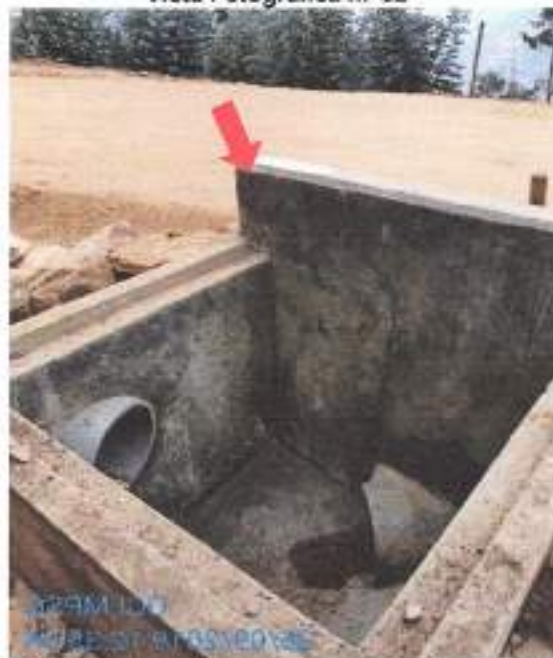
Vista Fotográfica n.°32<sup>42</sup>

"11. Durante la inspección se observó el estado de cinco (5) alcantarillas ejecutadas y ubicadas en diversas progresivas del trazo de la carretera provistas de dos cajas de inspección de concreto armado a ambos márgenes de la carretera y conectadas a una tubería PVC de Ø 14", de las cuales la supervisión manifestó que: "El proceso de acabado de todas las cajas de inspección se han efectuado mediante solaqueo, sin la utilidad de un tarrajeo con impermeabilizante."

Se observó la caja de inspección de concreto armado a la margen derecha de la carretera a la altura de la progresiva km. 6+145 aproximadamente, evidenciándose el solaqueo interior de la estructura, careciendo de acabado los muros exteriores.

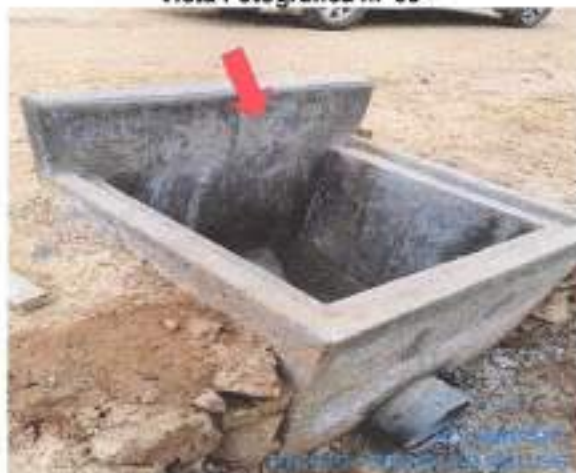
Vista Fotográfica n.°33<sup>43</sup>

Se observó una caja de pase que cuenta con solaqueado en interior.

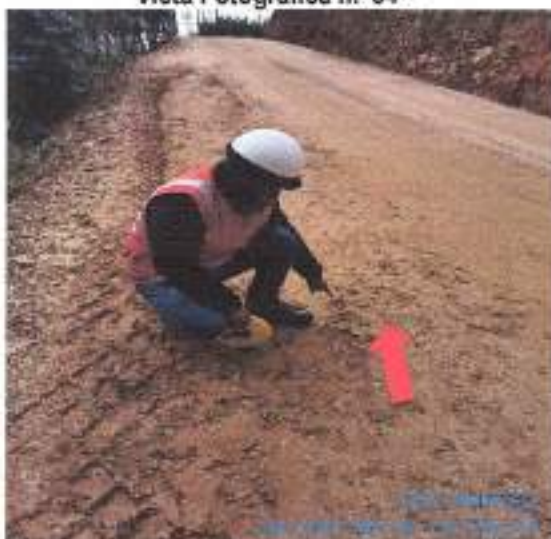
Vista Fotográfica n.º34<sup>44</sup>

Se comprobó que no se realizó una compactación óptima a la altura de la progresiva km. 0+320 aproximadamente, observándose una superficie con desintegración de las partículas de agregado y ahuellamiento.

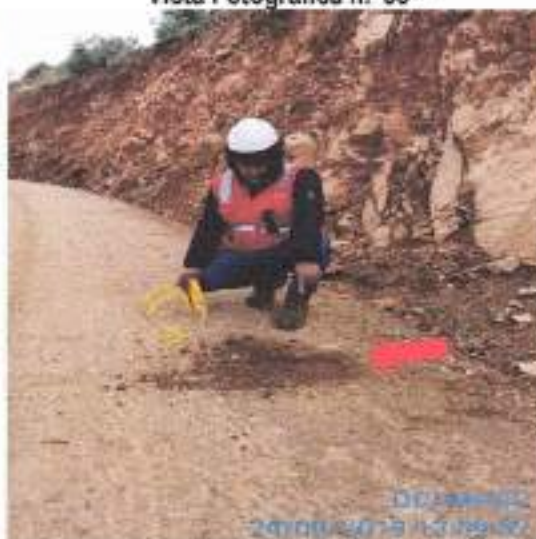
Vista Fotográfica n.º35<sup>45</sup>

Se evidenció que no se realizó una compactación óptima a la altura de la progresiva km. 0+465 aproximadamente, observándose una superficie con desintegración de las partículas de agregado.

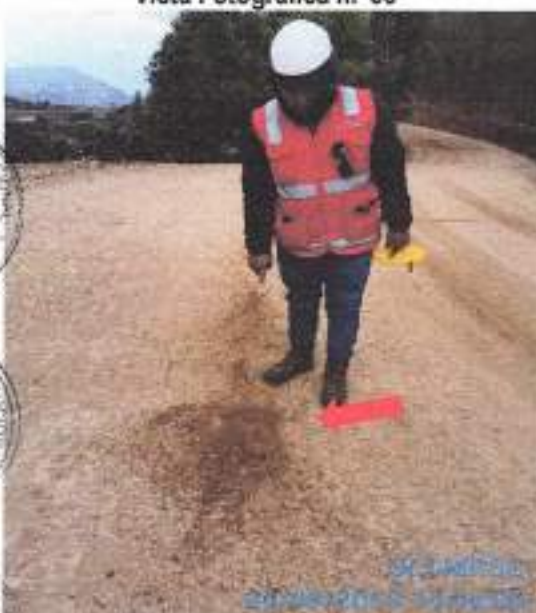
Vista Fotográfica n.º36<sup>46</sup>

Se evidenció que no se realizó una compactación óptima a la altura de la progresiva km. 0+520 aproximadamente, observándose una superficie con desintegración de las partículas de agregado.

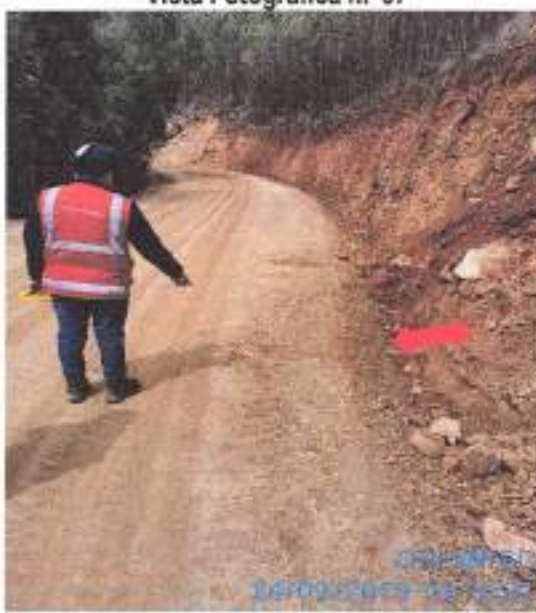
Vista Fotográfica n.º37<sup>47</sup>

Se evidenció que no se realizó una compactación óptima en la margen derecha de la plataforma entre la progresiva km. 0+695 al km.0+780 aproximadamente, observándose una superficie con desintegración de las partículas de agregado y ahuellamiento.

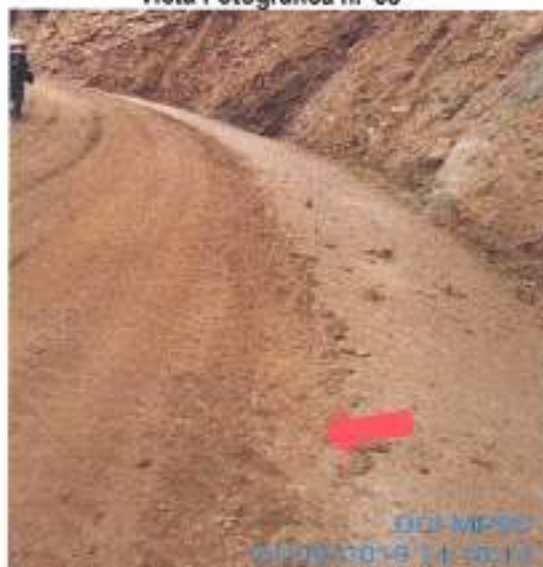
Vista Fotográfica n.°38<sup>48</sup>

Se evidenció que no se realizó una compactación óptima en la margen derecha de la plataforma entre la progresiva km. 0+695 al km.0+780 aproximadamente, observándose una superficie con desintegración de las partículas de agregado y ahueamiento.

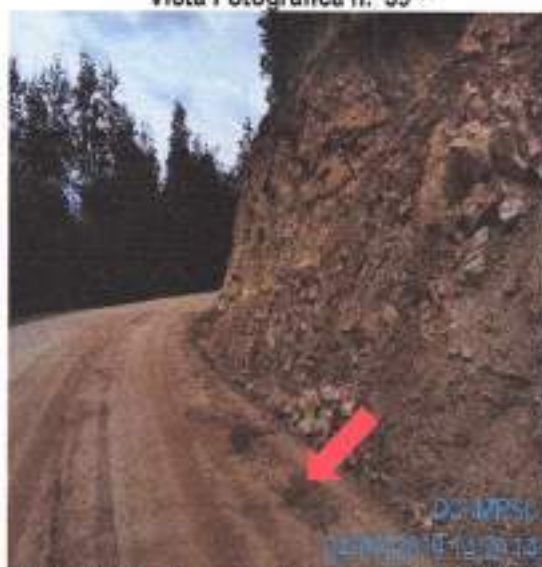
Vista Fotográfica n.°39<sup>49</sup>

Se evidenció que no se realizó una compactación óptima entre la progresiva km. 0+800 al km.0+820 aproximadamente, observándose una superficie con desintegración de las partículas de agregado y ahueamiento.

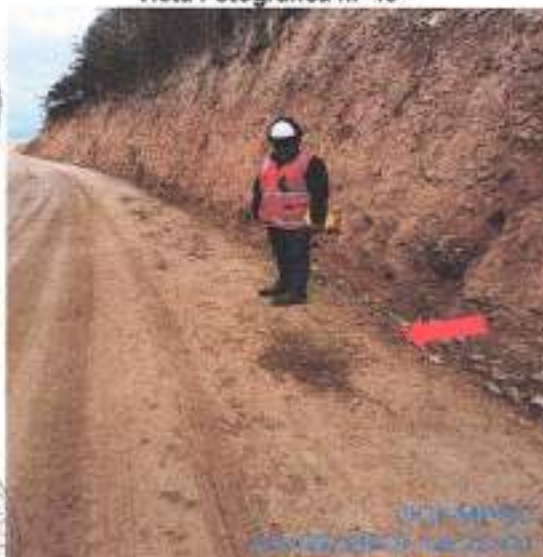
Vista Fotográfica n.°40<sup>50</sup>

Se evidenció que no se realizó una compactación óptima en la margen derecha de la plataforma a la altura de la progresiva km. 0+860 aproximadamente, observándose una superficie con desintegración de las partículas de agregado y ahueamiento.

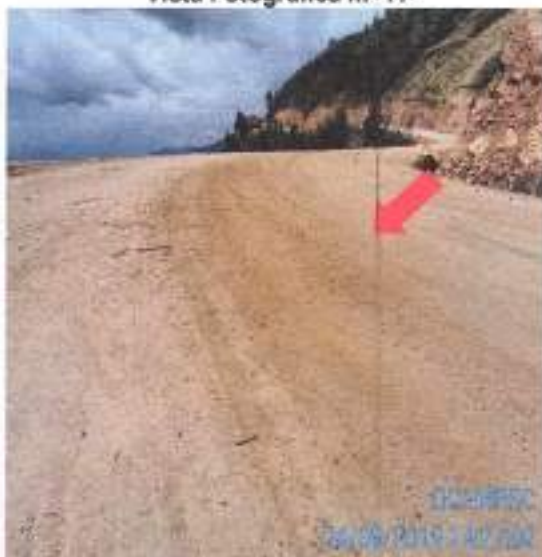
Vista Fotográfica n.°41<sup>51</sup>

Se evidenció que no se realizó una compactación óptima entre la progresiva km. 0+940 al km.0+960 aproximadamente, observándose una superficie con desintegración de las partículas de agregado y ahueamiento.

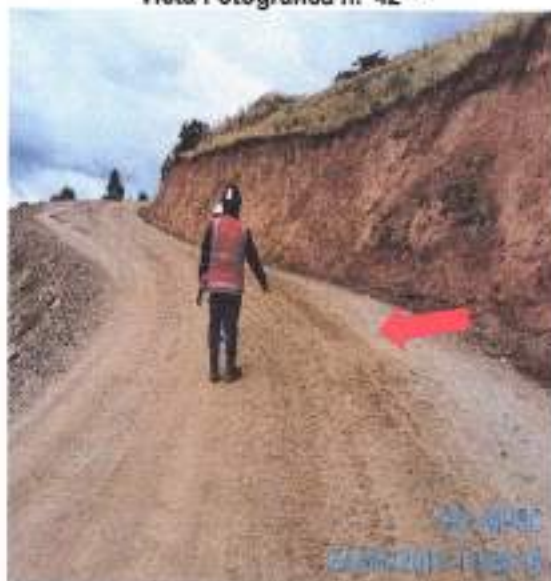
Vista Fotográfica n.°42<sup>52</sup>

Se evidenció que no se realizó una compactación óptima entre la progresiva km. 1+280 al km. 1+300 aproximadamente, observándose una superficie con desintegración de las partículas de agregado y ahuellamiento.

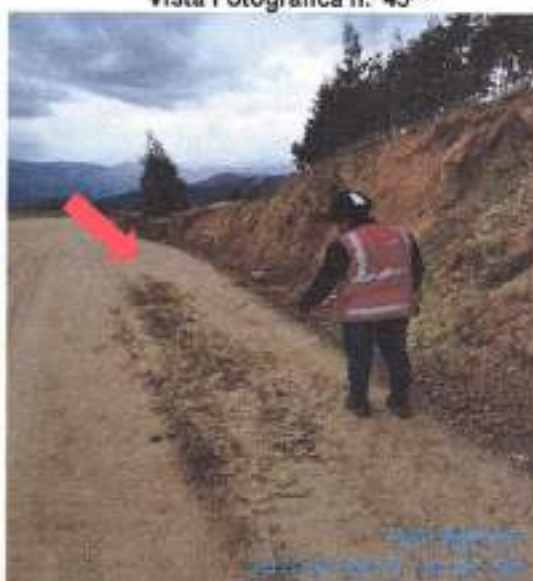
Vista Fotográfica n.°43<sup>53</sup>

Se evidenció que no se realizó una compactación óptima a la altura de la progresiva km. 1+620 aproximadamente, observándose una superficie con desintegración de las partículas de agregado y ahuellamiento.

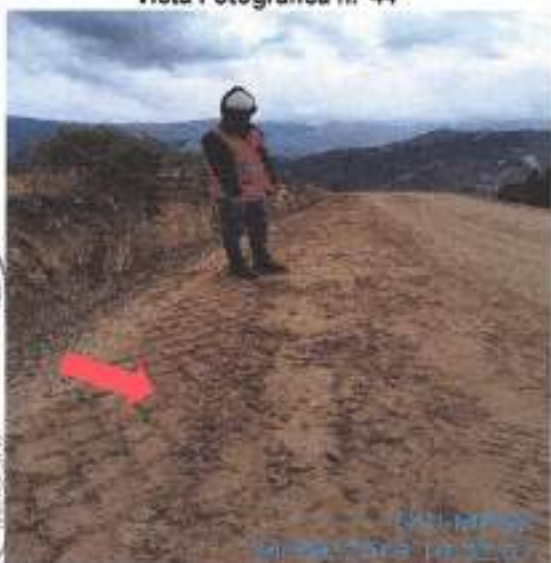
Vista Fotográfica n.°44<sup>54</sup>

Se evidenció que no se realizó una compactación óptima en la margen izquierda de la plataforma entre las progresivas km. 1+820 al km. 1+860 aproximadamente, observándose una superficie con desintegración de las partículas de agregado y ahuellamiento.

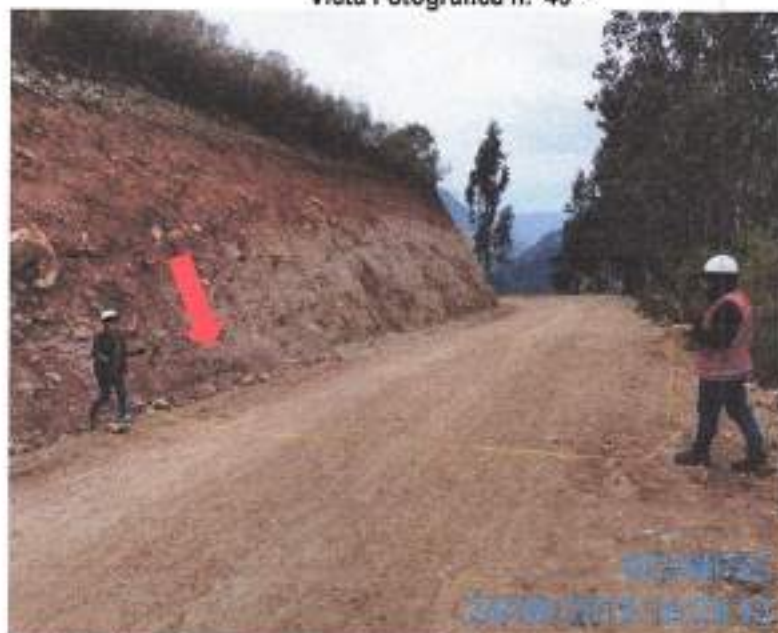
Vista Fotográfica n.º 46<sup>56</sup>

Se observó a la altura de la progresiva km. 7+920 aproximadamente, un ancho de plataforma de 8.20 m., no encontrándose conformada la cuneta.

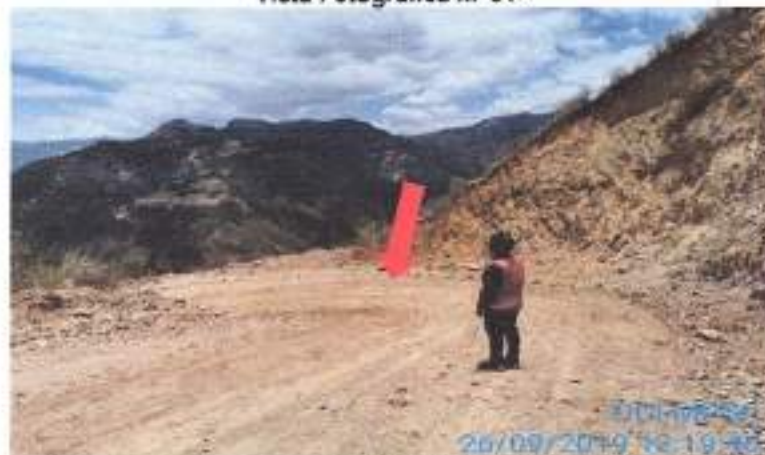
Vista Fotográfica n.° 51<sup>61</sup>

*\*10. Se observó a la altura de las progresivas km. 9+520 y km. 9+000 aproximadamente, que no se ha conformado la cuneta proyectada y no se ha efectuado la nivelación y compactación de la sub-rasante correctamente, evidenciándose una superficie con desintegración de las partículas de agregado y ahuellamiento.*

Se observó a la altura de la progresiva km. 9+520 aproximadamente, que no se ha conformado la cuneta proyectada y no se ha efectuado la nivelación y compactación de la sub-rasante correctamente, evidenciándose una superficie con desintegración de las partículas de agregado y ahuellamiento.

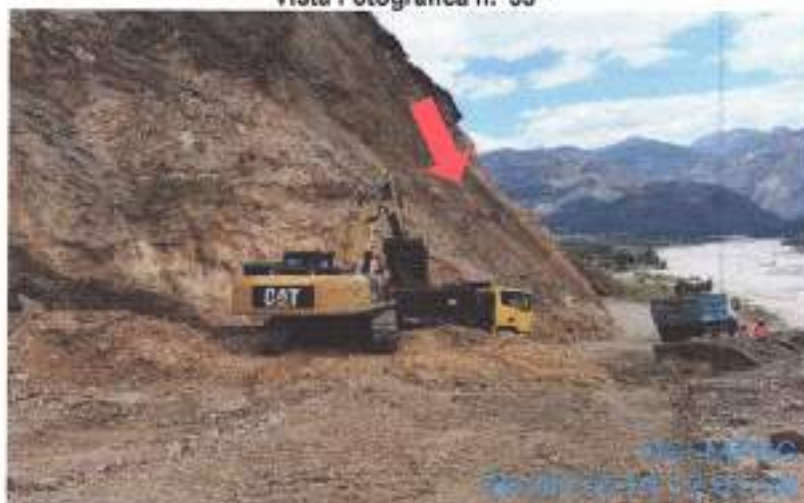
Vista Fotográfica n.° 53<sup>74</sup>

*"9. De la inspección se observó a partir de la progresiva km. 13+600 aproximadamente, la ejecución de trabajos de corte y eliminación de material excedente utilizando maquinarias cargador sobre orugas, camión volquete; así mismo se comprobó que dicho corte para la conformación de la plataforma ya se ha efectuado hasta el margen del río que conduce a la localidad de Yanazara, estos trabajos corresponden al trazo contractual del expediente técnico."*

Se observó el corte y acarreo de material excedente a la altura de la progresiva km. 13+600 aproximadamente.

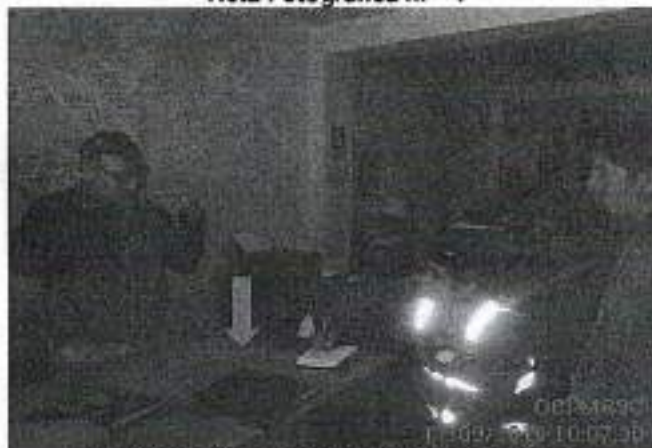
**Vista Fotográfica n.° 1**

2. De la inspección a la oficina de la contratista se solicitó al residente el cuaderno de obra, dejándose constancia que no se hallaba actualizado con las anotaciones del asiento del supervisor de obra correspondiente al día 16 de setiembre de 2019, tal cual se muestra en las siguientes imágenes:

Residente de obra mostrando el cuaderno de obra tomo II

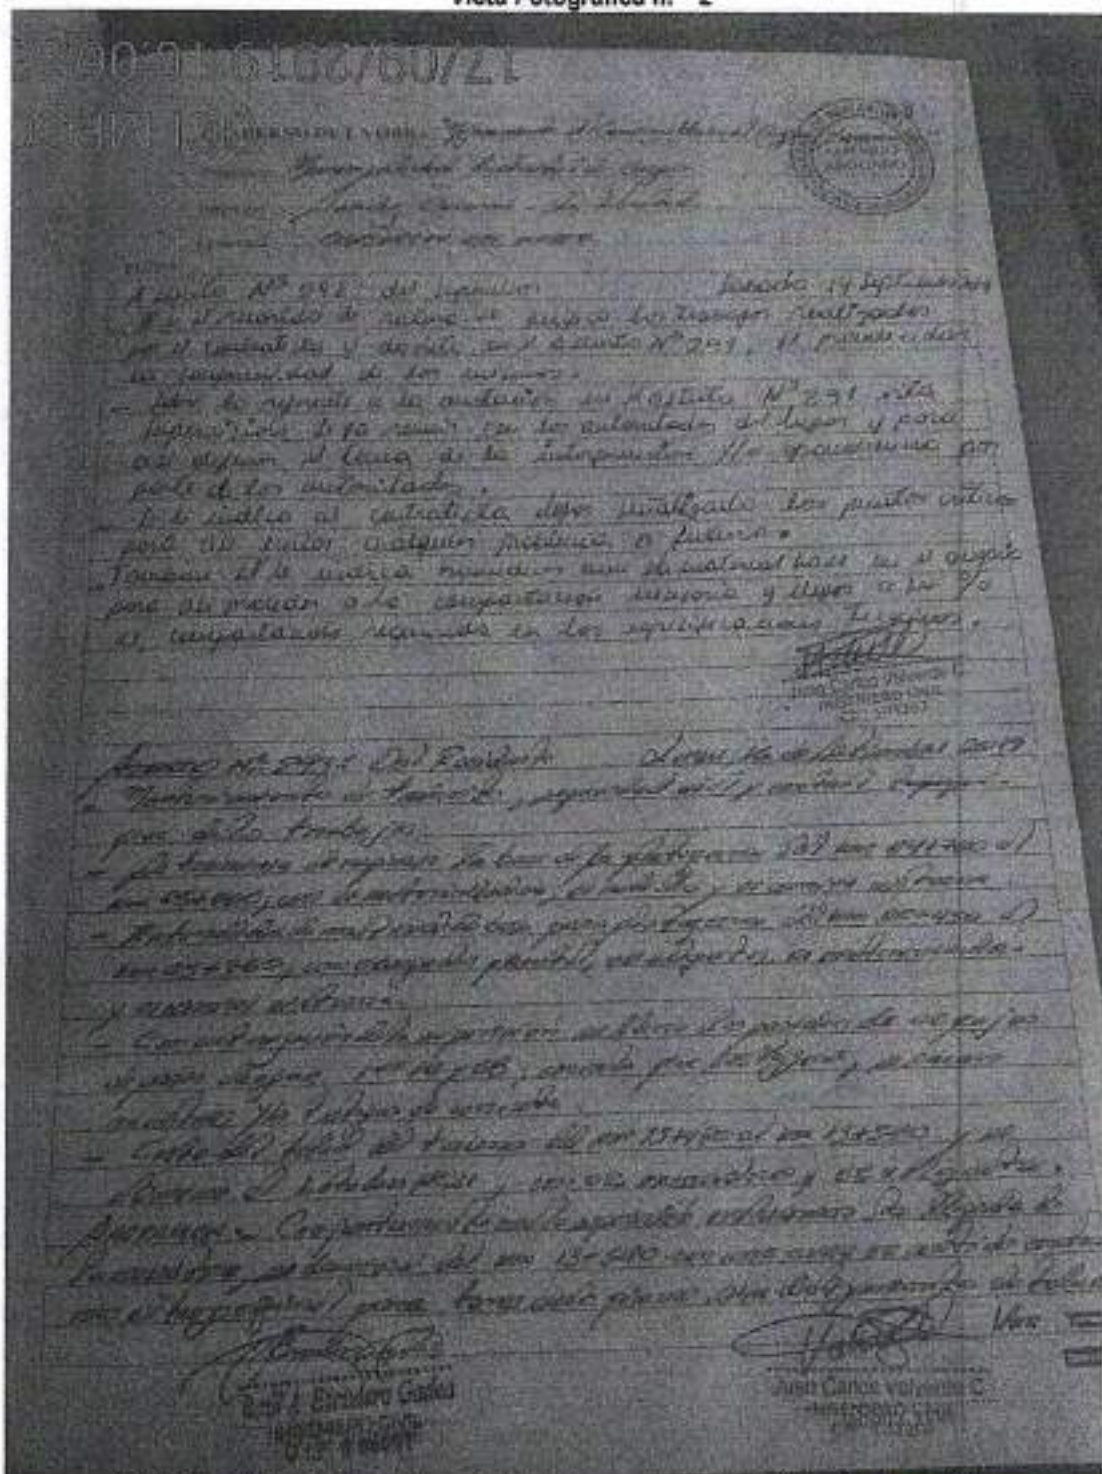
Vista Fotográfica n.º 2

Anotaciones del residente en el cuaderno de obra correspondiente al día 16 de setiembre de 2019

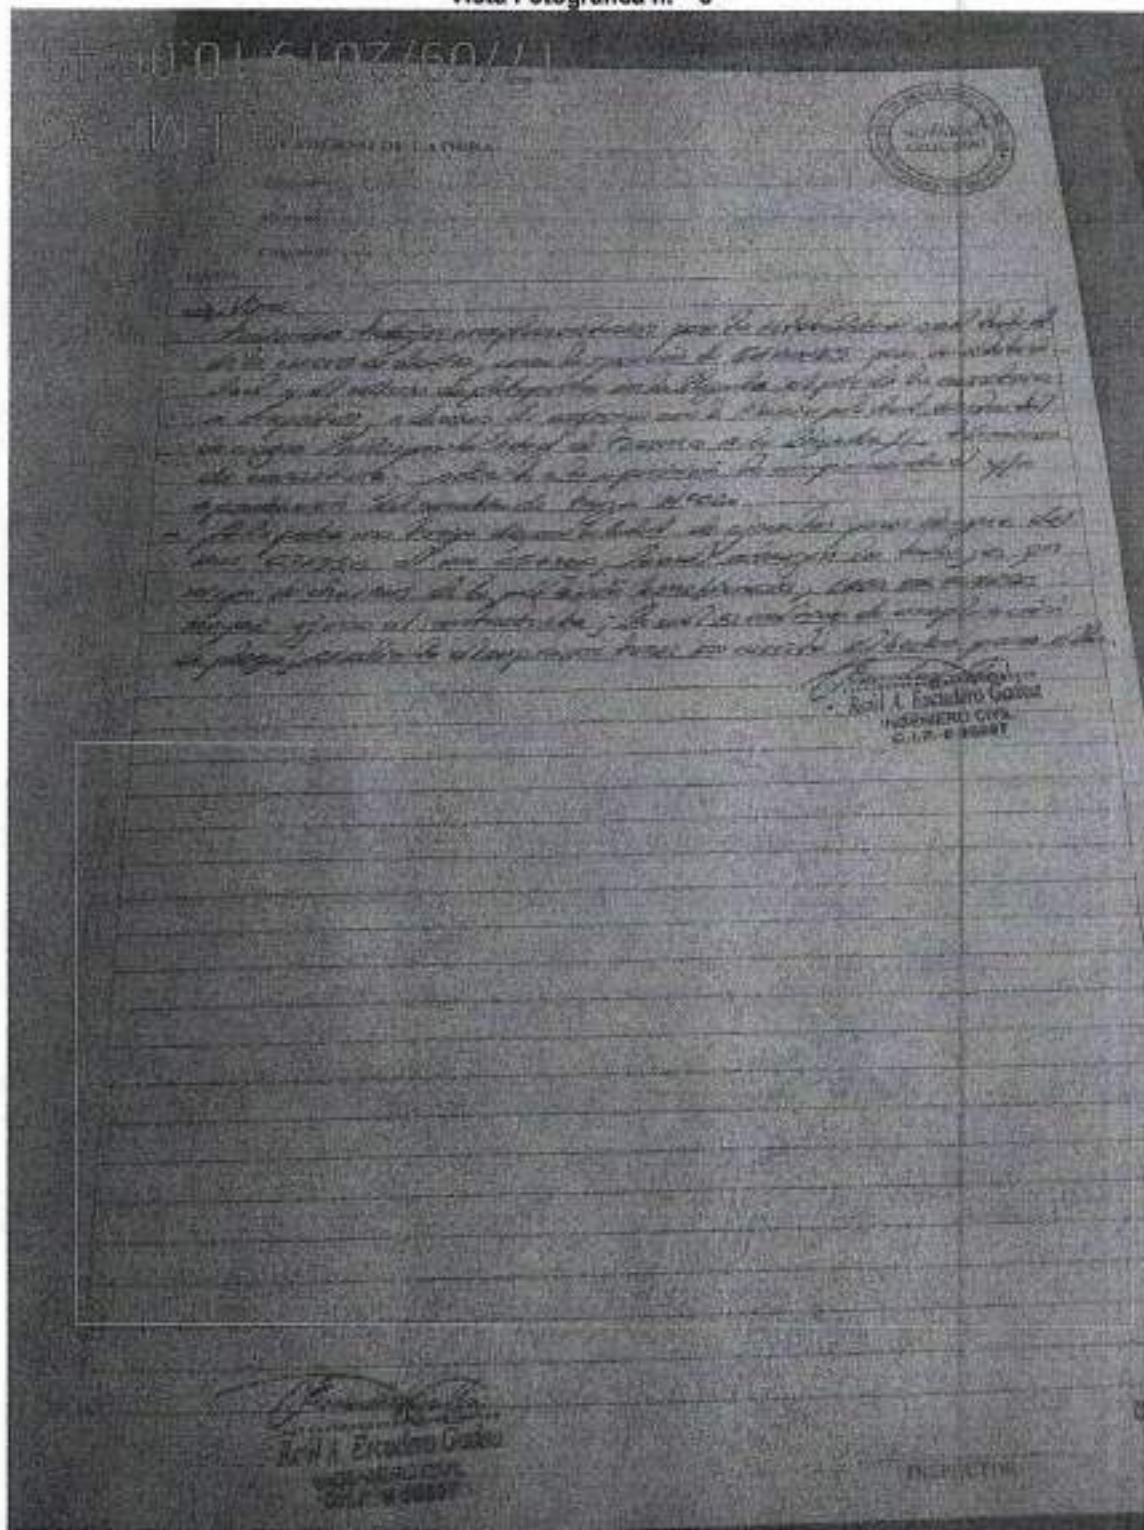
Vista Fotográfica n.º 3

El supervisor de obra no realizó anotaciones en el cuaderno de obra correspondiente al día 16 de setiembre de 2019

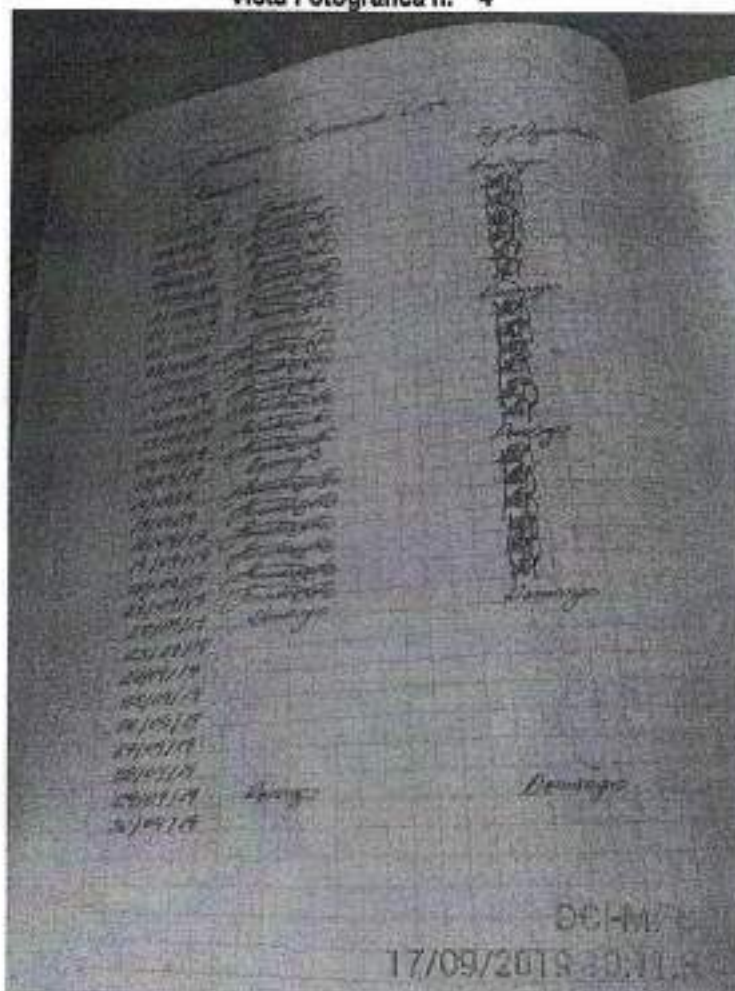
Vista Fotográfica n.º 4

3. En la oficina de la contratista se observó la "Bitácora de Registro de Asistencia del Personal Técnico" (Cuaderno) del personal clave, evidenciándose el registro de asistencia del Residente de Obra y especialista en seguridad con registro de asistencia del 1 de setiembre de 2019 al 21 de setiembre de 2019, no se consigna el lugar de desplazamiento del personal en la obra.

Bitácora: registra firma del ingeniero residente de obra y especialista en seguridad hasta el 21 de setiembre de 2019.

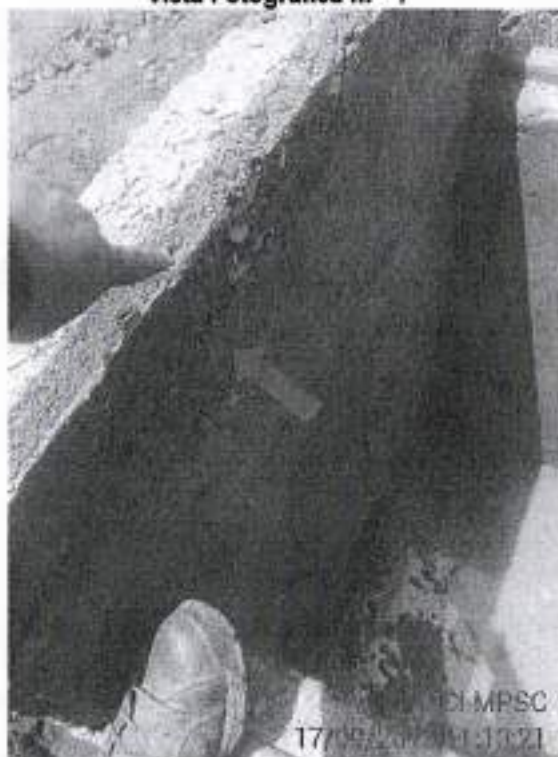
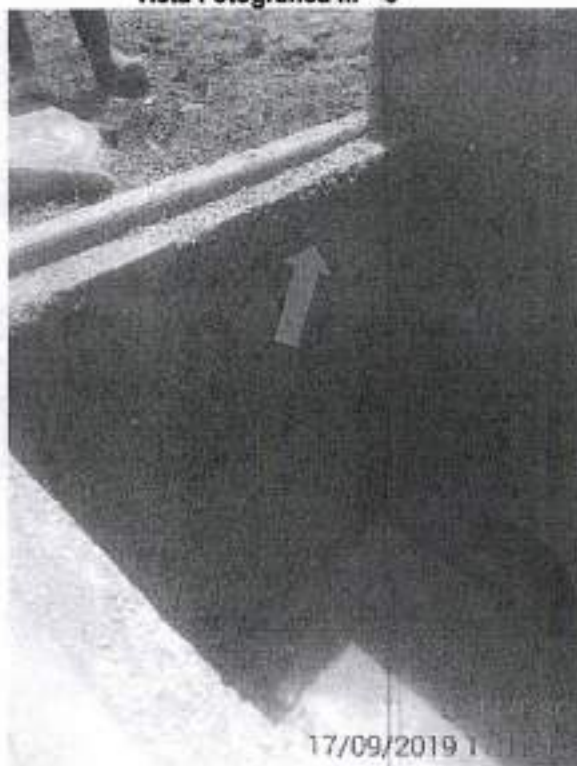
5. Así mismo en la progresvia km 5+450 aproximadamente, se realizó el desencofrado de las cajas de pase de salida para agua de riego, evidenciándose que el concreto presenta cangrejas, tal como se muestra en las siguientes vistas fotográficas:

Cajas de pase para riego de agua presenta cangrejas en el concreto.

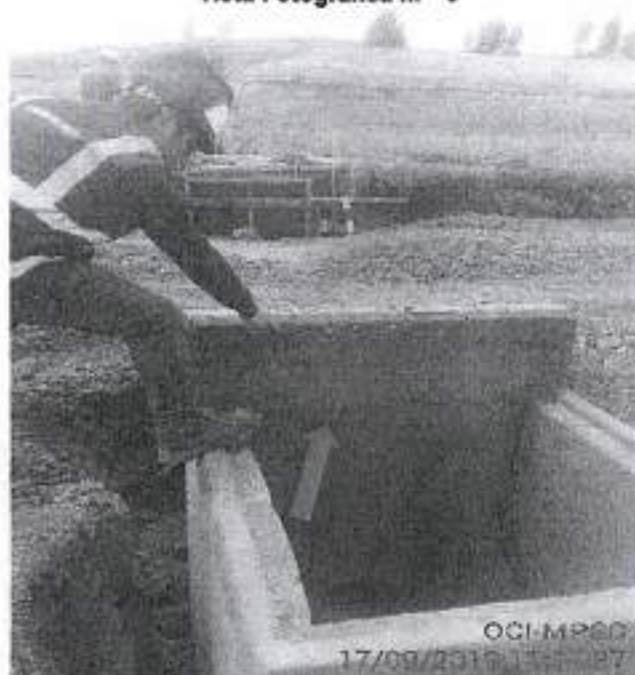
Vista Fotográfica n.º 9

Caja de pase para riego de agua presenta cangrejas en el concreto.

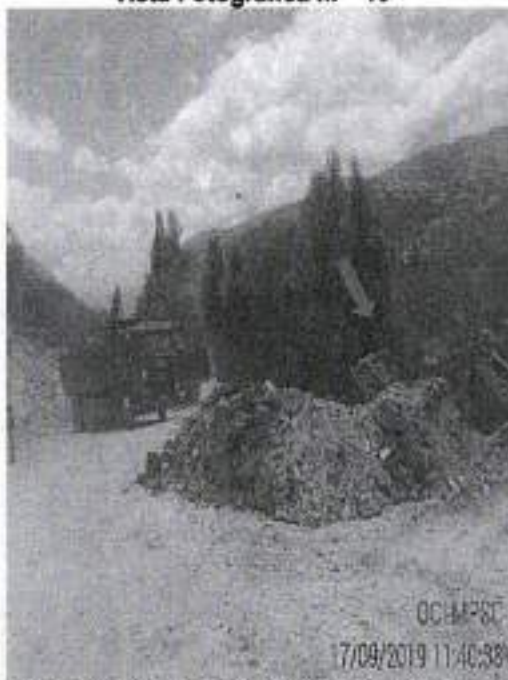
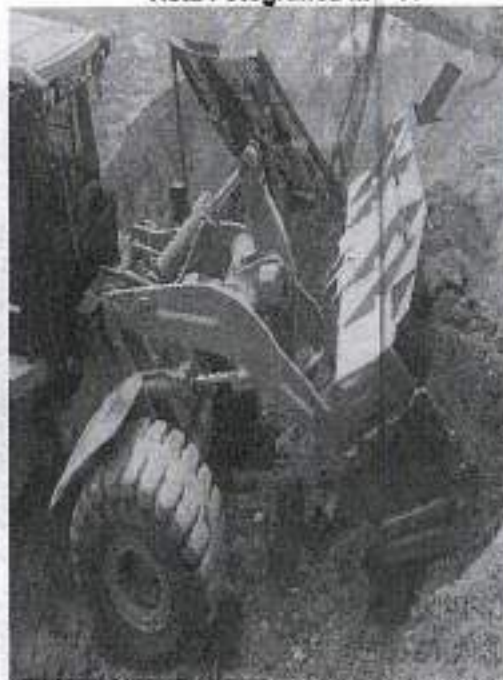
6. De la inspección, se observó que se viene extrayendo material granular de la cantera ubicado en el ámbito de la ejecución de la obra aproximadamente en la estación 27, el residente manifestó que: "el material extraído será batido con material extraído de la cantera cerro Piogan ubicado en el centro poblado de Huayllagual, del cual se conformará de la base de la plataforma de la carretera".

Material granular extraído de la cantera ubicado en la estación 27 aproximadamente, que será utilizado para la base de la plataforma.

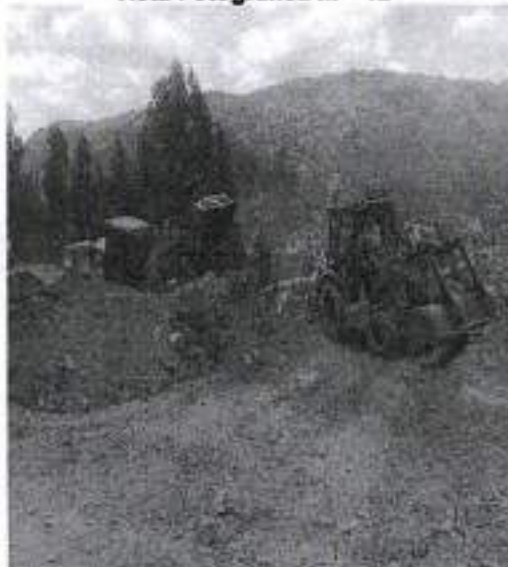
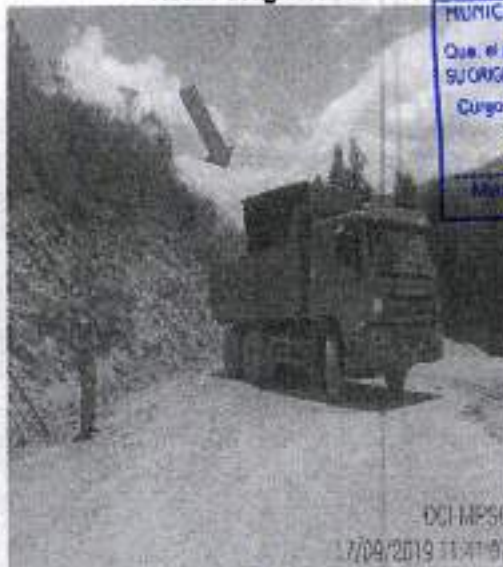
Material granular extraído de la cantera ubicado en la estación 27 aproximadamente, que será utilizado para la base de la plataforma.

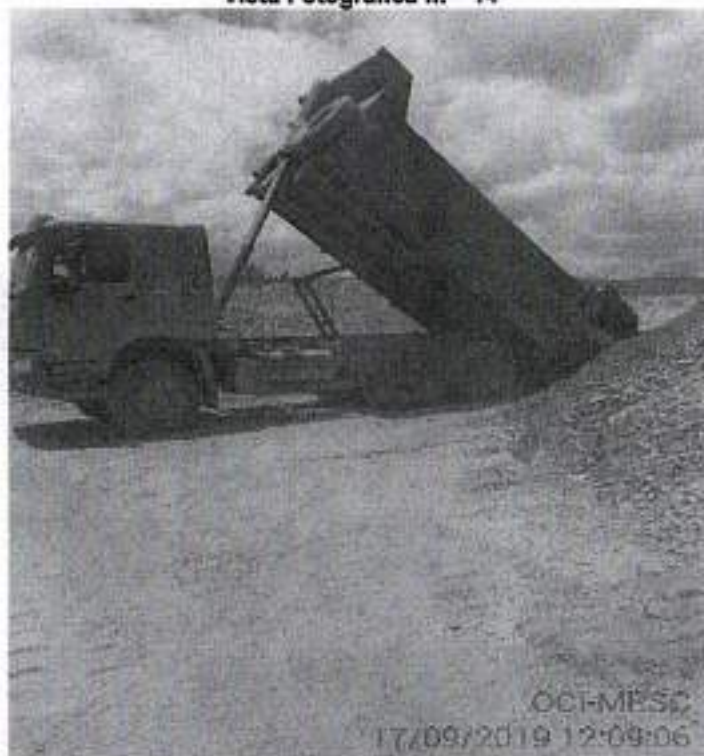
Vista Fotográfica n.º 14

7. Además, se evidenció que el material extraído de la cantera ubicado en la estación 27 aproximadamente, se está llevando al lugar de acopio ubicado en la progresiva km 4+720; así mismo, se observó que el material granular se encuentra contaminado con material orgánico.

Progresiva 4+720, lugar de acopio de material granular extraído de la estación 27 aproximadamente.
