**INFORME DE HITO DE CONTROL  
N° 050-2019-OCI/0419-SCC**

**“EJECUCIÓN Y SUPERVISIÓN DE LA OBRA  
MEJORAMIENTO DEL CAMINO VECINAL CURGOS,  
CUYUMALCA - YANAZARA, DISTRITO DE CURGOS,  
PROVINCIA DE SÁNCHEZ CARRIÓN - LA LIBERTAD;  
CON CÓDIGO DE INVERSIÓN N° 2377475, BAJO EL  
MARCO DE LA LEY N° 30556”**

**HITO DE CONTROL N° 4: VALORIZACIÓN DE OBRA N° 7 Y  
EJECUCIÓN CONTRACTUAL HASTA EL 30 DE SETIEMBRE DE  
2019.**

**HUAMACHUCO, 9 DE OCTUBRE DE 2019**

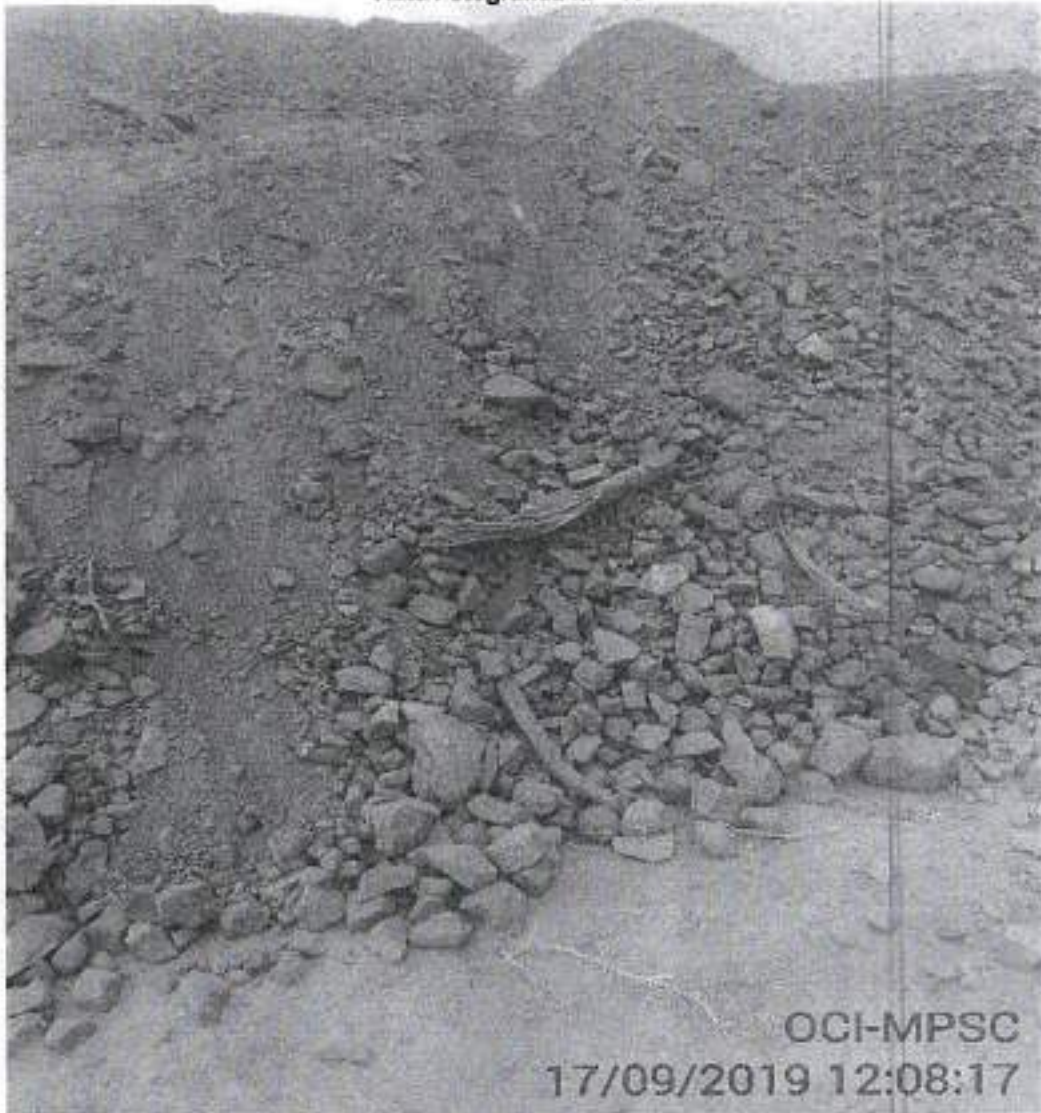
## Vista Fotográfica n.º 16

Material granular ubicado en el lugar de acopio progresiva km 4+720 contaminado con material orgánico.

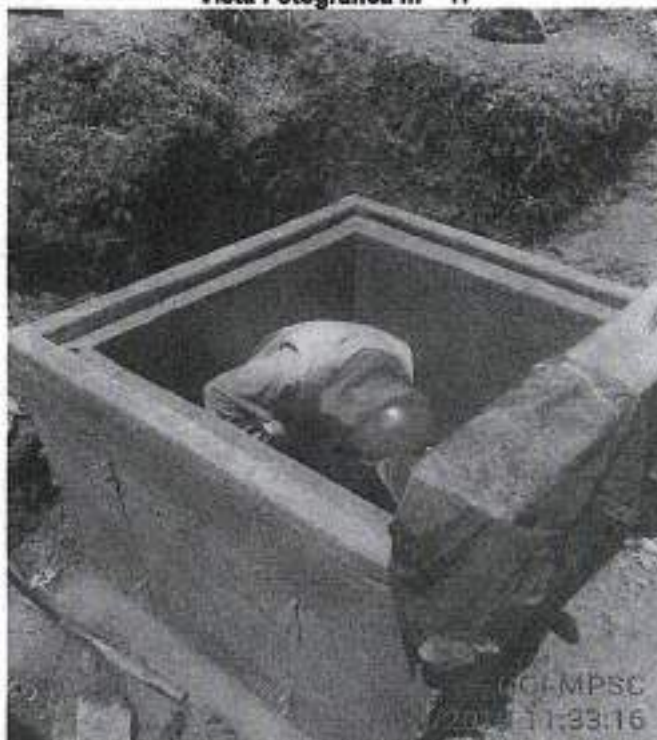
Vista Fotográfica n.º 17

Personal realizando solaqueado de caja de inspección de ingreso de agua de regadío, no se evidenció contenedor de aditivo; así mismo, dicho personal manifestó que no se está colocando aditivo.

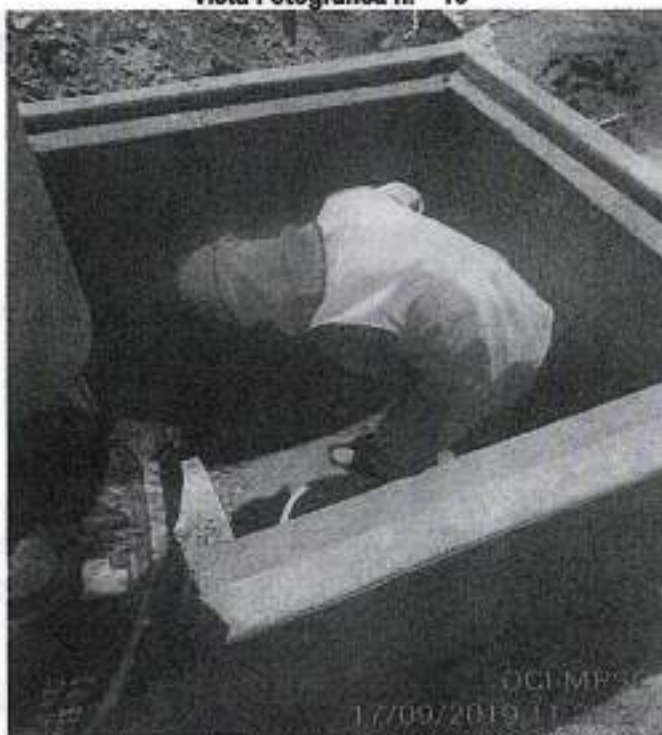
Vista Fotográfica n.º 18

Personal realizando solaqueado de caja de inspección de ingreso de agua de regadío, no se evidenció contenedor de aditivo; así mismo, dicho personal manifestó que no se está colocando aditivo.

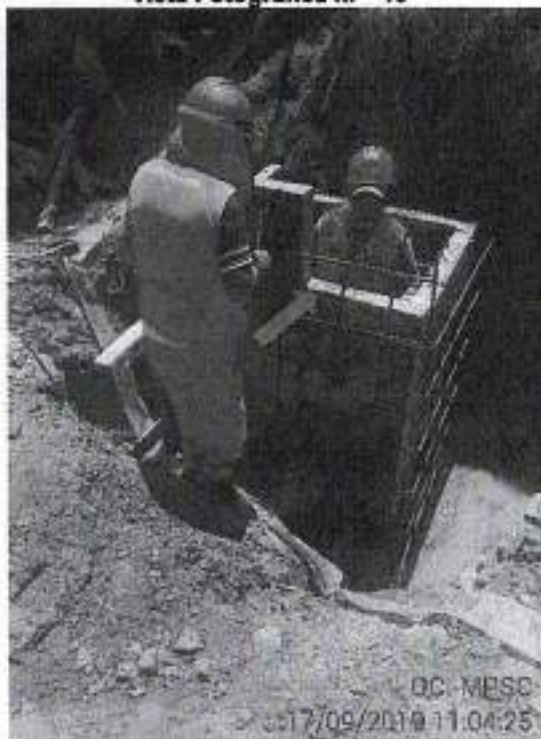
Vista Fotográfica n.º 19

Operario realizando trabajos de encofrado de cajas de inspección para agua de regadío.

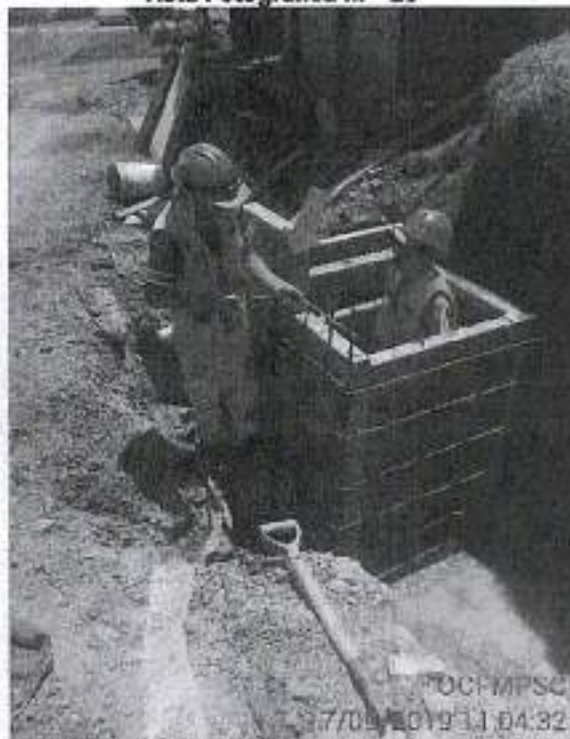
Vista Fotográfica n.º 20

Peón realizando apoyo en trabajos de encofrado de cajas de inspección para agua de regadío, no cuenta con polo manga larga y guantes.

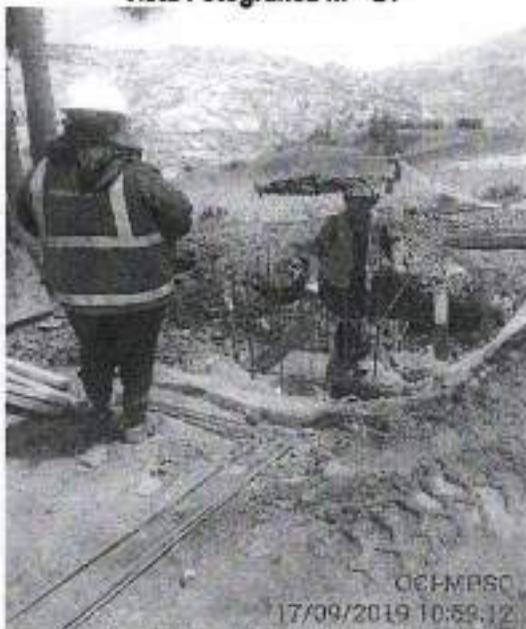
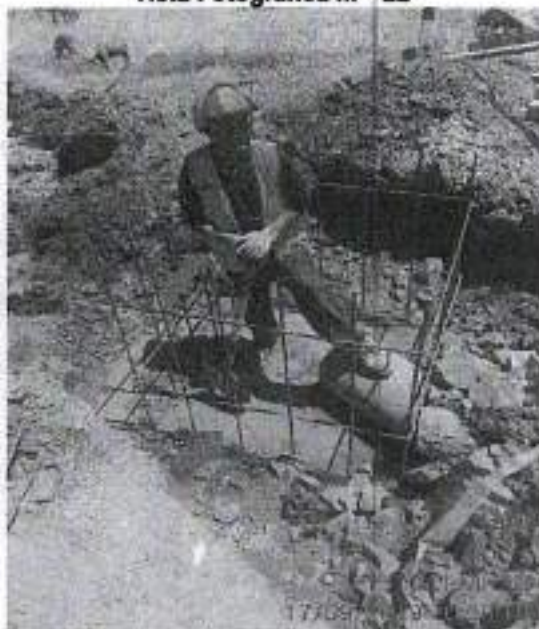
Peon, realizando limpieza de la plataforma de la caja de inspeccion, se observa que esta en contacto con lodo, no cuenta con botas puntera de acero y polo manga larga.

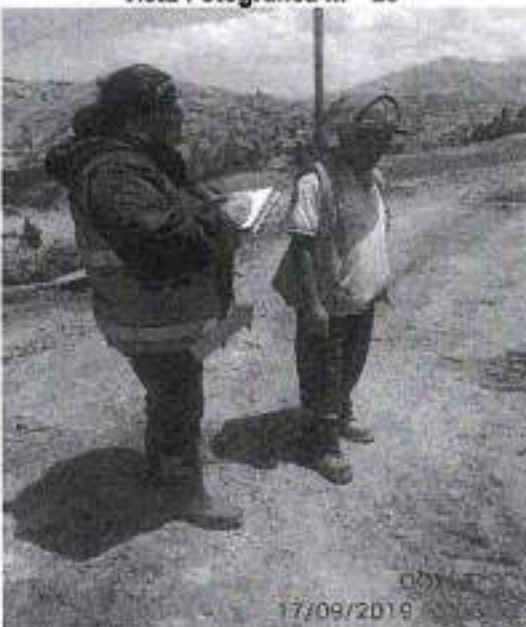
Vista Fotográfica n.º 23

Operario, realizando trabajos de solaqueo de cajas de inspeccion no cuenta con polo manga larga y lentes.

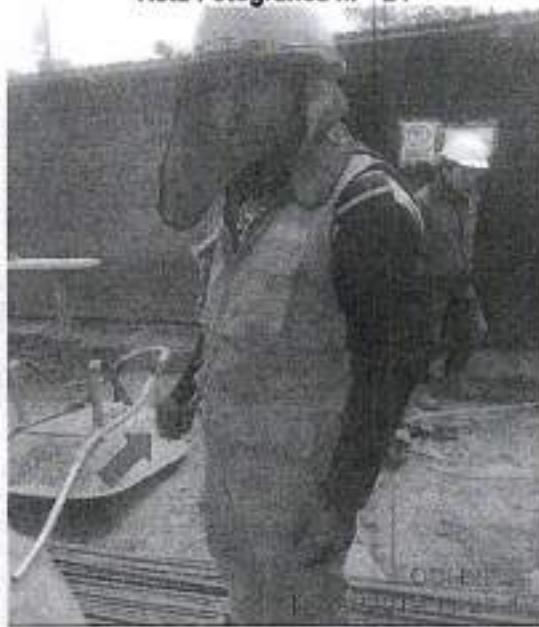
Vista Fotográfica n.º 24

Apoyo en almacen, no cuenta con guantes, a pesar que esta manipulando los materiales y combustible.

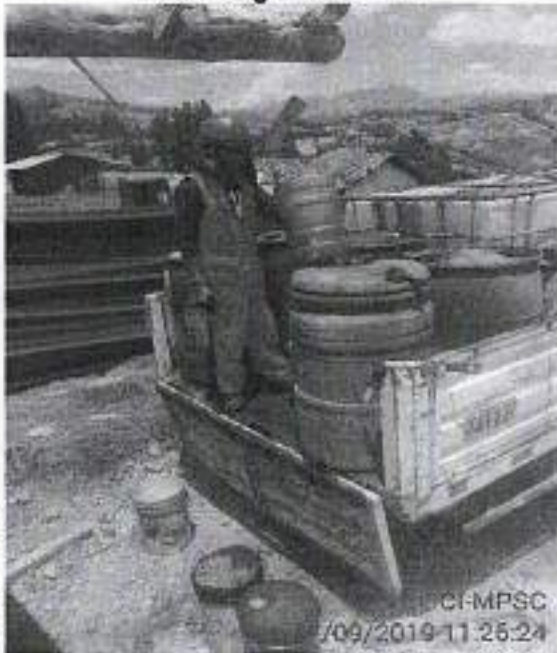
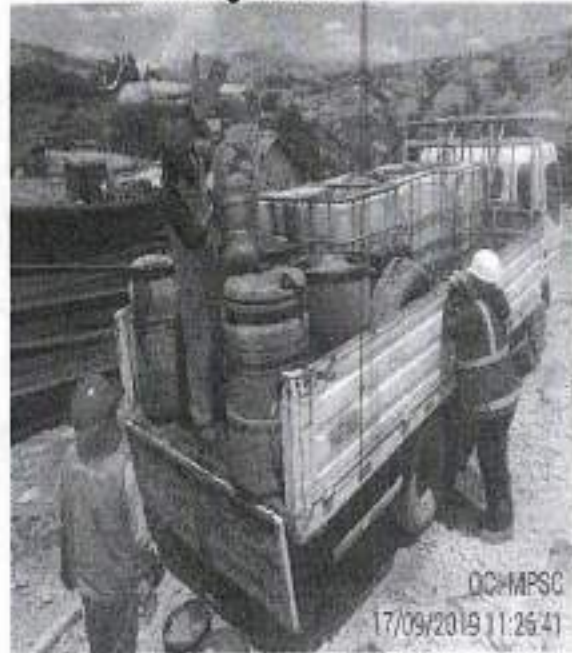
Operario de almacen, manipulando combustible no cuenta con mascarilla para gases toxicos.

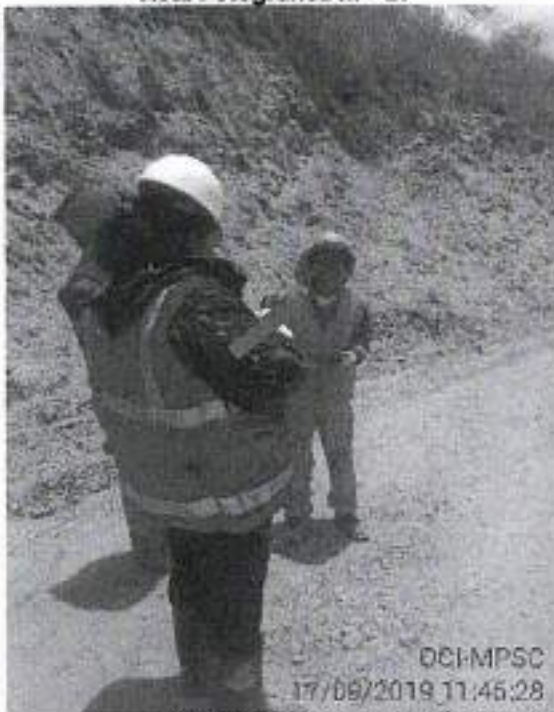
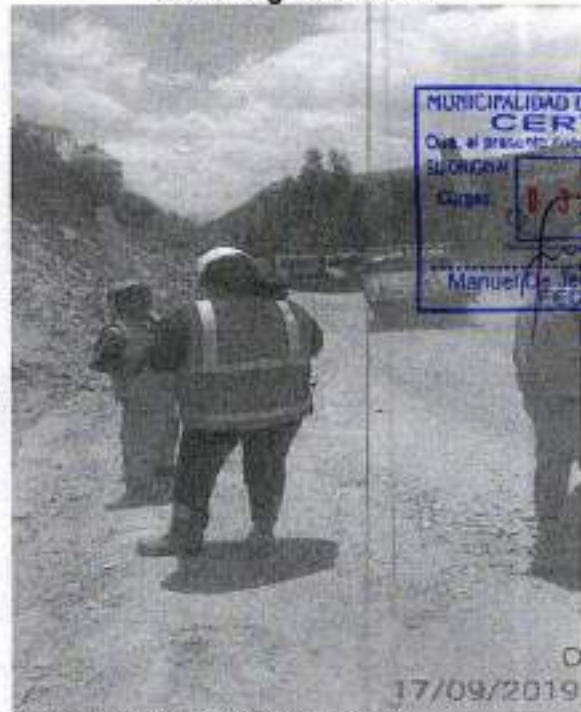
Operario, realizando trabajos de movimiento de tierras no cuenta con respirador contra polvo

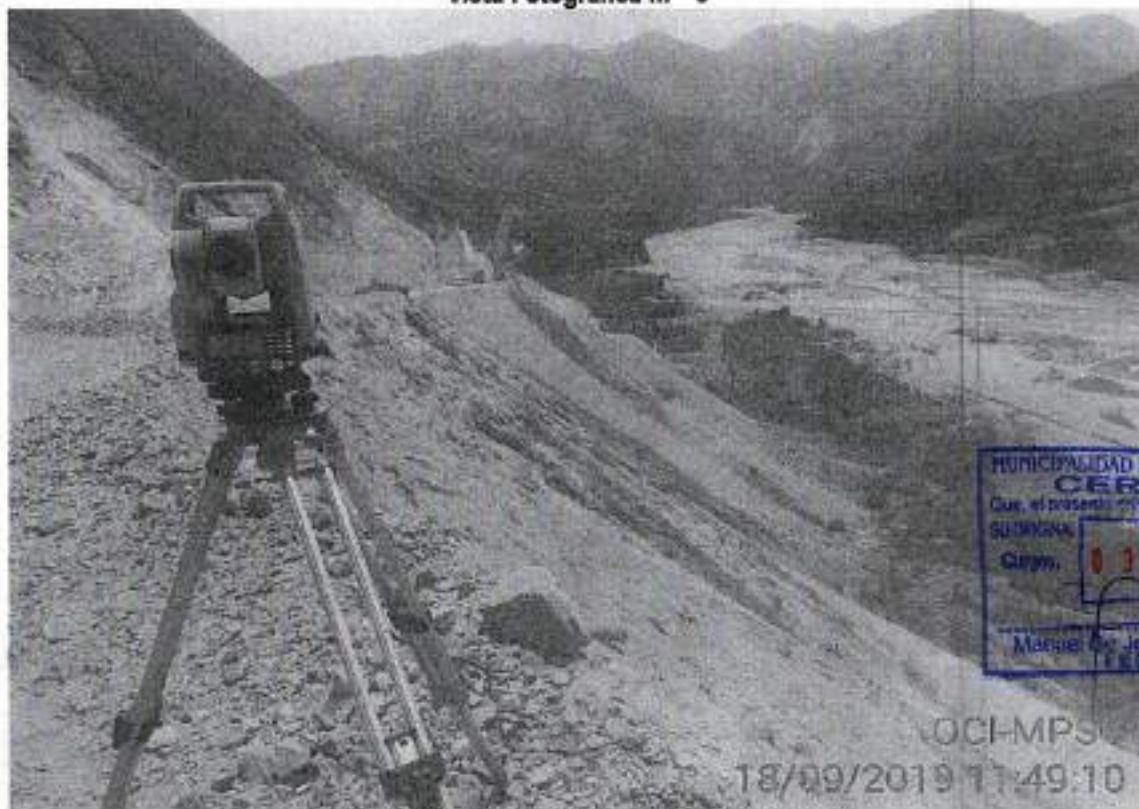
Vista Fotográfica n.º 3

3. Así mismo, se observó que se viene ejecutando trabajos de corte de talud en la progresiva km 13+500 aproximadamente.

Corte de talud en la progresiva km 13+500 aproximadamente.

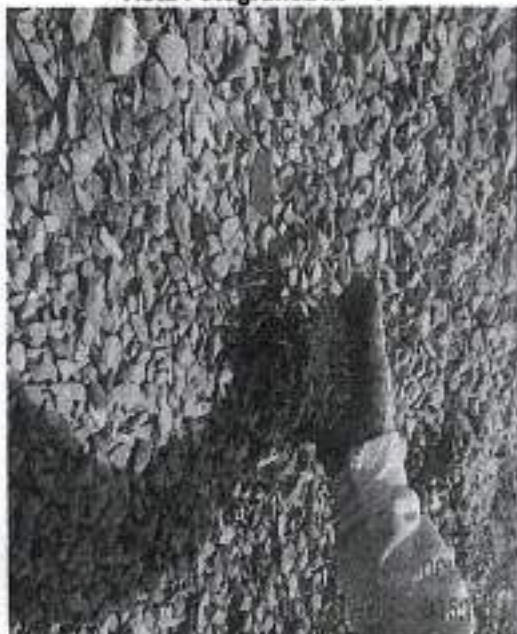
Vista Fotográfica n.º 4

4. De la inspección, se evidenció que se realizó la preparación y vaciado de concreto de la caja de pase de ingreso de agua para regadío ubicado en la progresiva km 5+530, con materiales (gravilla) contaminados con materiales orgánicos; además, el agua que se utilizó para la preparación de la mezcla del concreto no cumple con las especificaciones técnicas del expediente técnico; así mismo, la dosificación que se utilizó según manifestación del supervisor de obra es: *una (1) bolsa de cemento, siete (7) baldes de arena fina y cinco (5) baldes de arena gruesa, el cual se obtendrá la resistencia  $f_c=175\text{kg/cm}^2$ .*

Gravilla que se utilizó para la preparación de la mezcla de concreto contiene material orgánico.

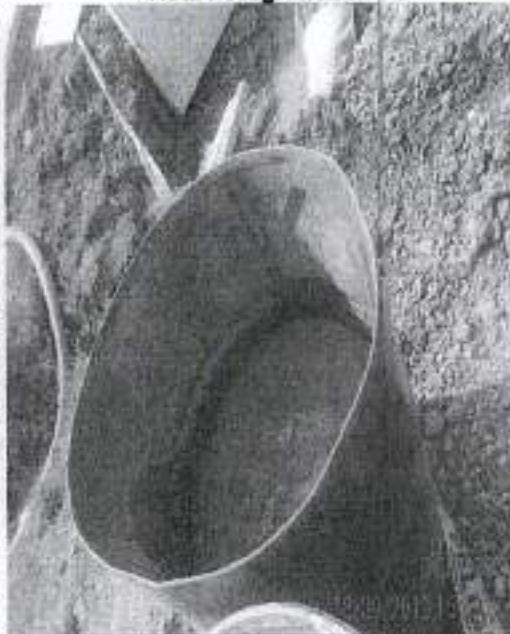
Vista Fotográfica n.º 5

Agua que se utilizó para la preparación de la mezcla de concreto.

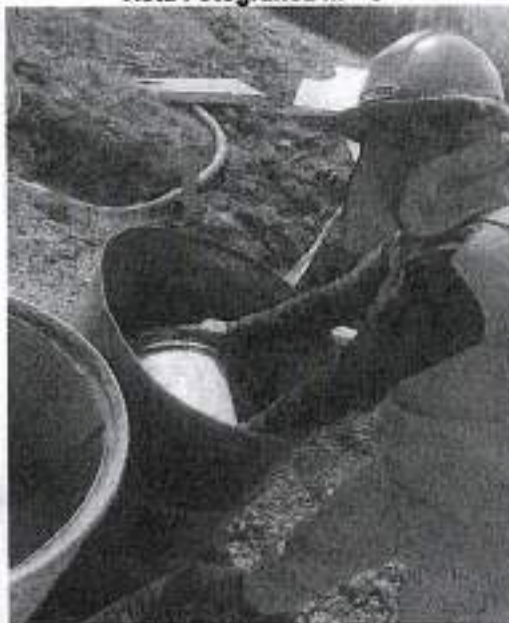
Vista Fotográfica n.º 6

Agua que se utilizó para la preparación de la mezcla de concreto.

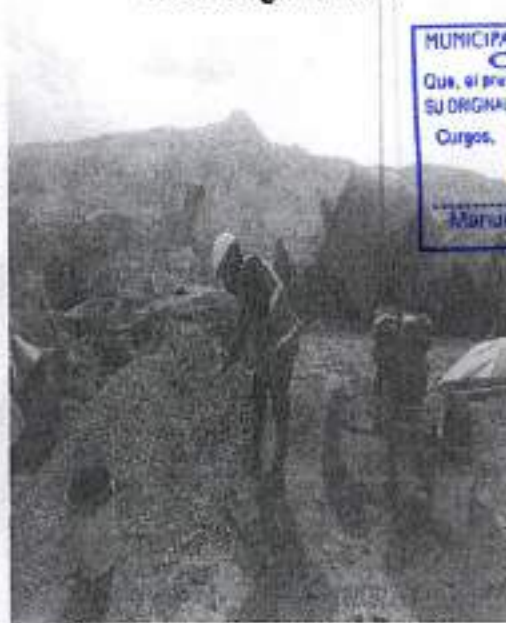
Vista Fotográfica n.º 7

Gravilla contaminado con material orgánico

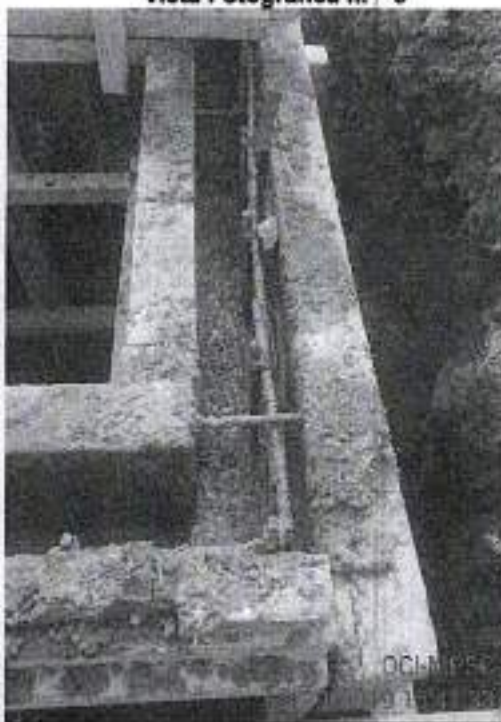
Vista Fotográfica n.º 9

Vaciado de concreto de caja de pase de agua de ingreso de aguas para riego

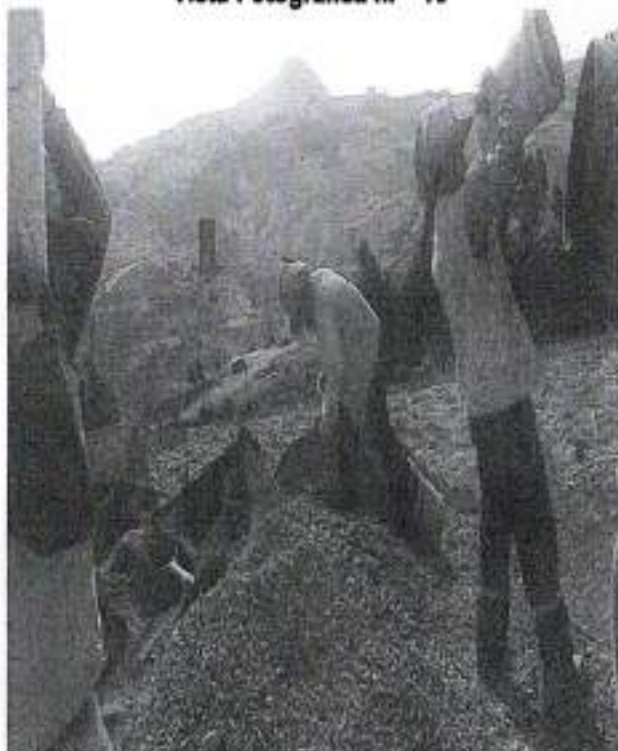
Vista Fotográfica n.º 10

Preparación de concreto con grava contaminada con material orgánico.

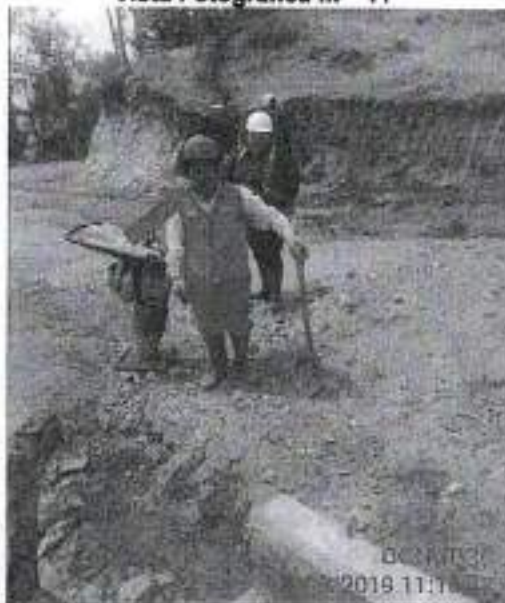
Vista Fotográfica n.º 11

Operario Rodríguez Aranda Jesús, realizando trabajos de relleno compactado de cajas de inspección, no cuenta con mascarilla y lentes.

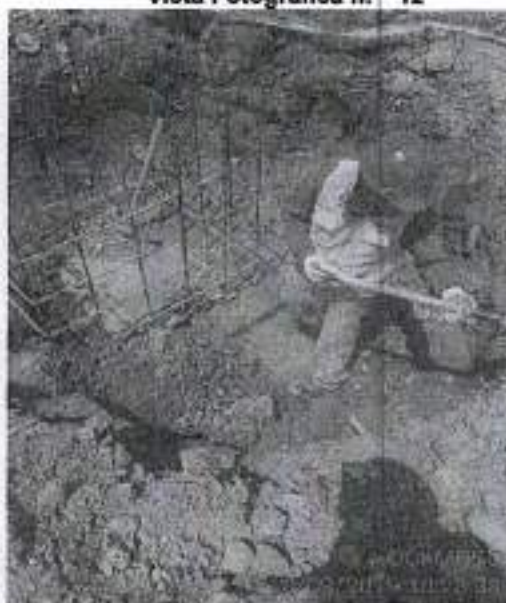
Vista Fotográfica n.º 12

Peón Salinas Campos Alvino, realizando trabajos de excavación para cajas de inspección; se observa presencia de lodo; sin embargo no cuenta con botas punteras de acero.

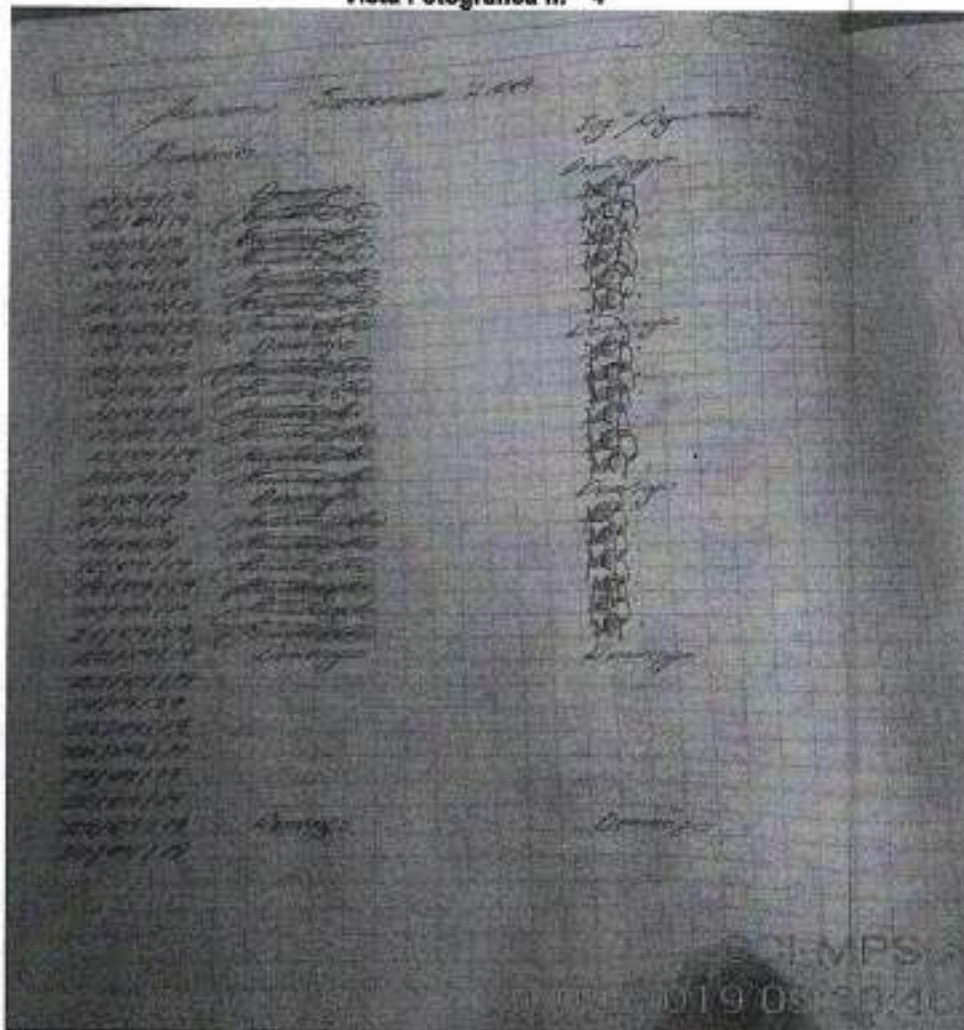
Vista Fotográfica n.º 4

3. En la oficina de la contratista se observó la "Bitácora de Registro de Asistencia del Personal Técnico" (Cuaderno) del personal clave, evidenciándose el registro de asistencia del Residente de Obra y especialista en seguridad con registro de asistencia del 1 de setiembre de 2019 al 21 de setiembre de 2019, no se consigna el lugar de desplazamiento del personal en la obra.

Bitacora: registra firma del ingeniero residente de obra y especialista en seguridad hasta el 21 de setiembre de 2019.

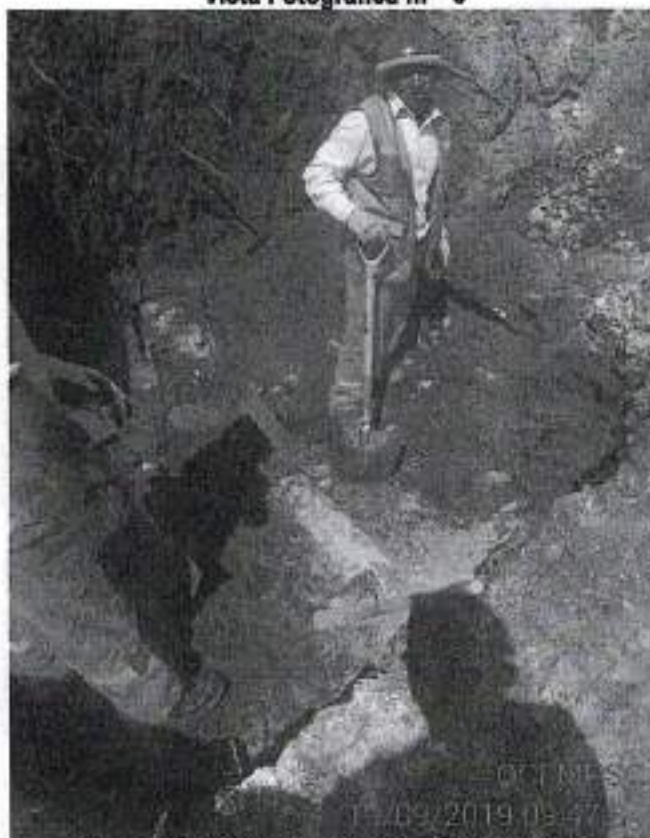
Vista Fotográfica n.º 5

5. Así mismo en la progresiva km 4+100, se evidenció que se viene ejecutando corte de terreno para caja de pase para agua de regadío; además, se observó que la tubería que se suministró es de PVC Ø 8", por tanto, no corresponde a lo estipulado en el expediente técnico tubería PVC Ø 14", según manifestación del supervisor de obra indica: "dichos trabajos corresponden a un adicional de obra, del cual aún no se solicita su aprobación y que la tubería instalada de PVC Ø 8" fue donada por la municipalidad distrital de Curocos".

Personal obrero realizando trabajos de excavación de zanjas para caja de inspección para regadío de agua progresiva km 4+100 aproximadamente.

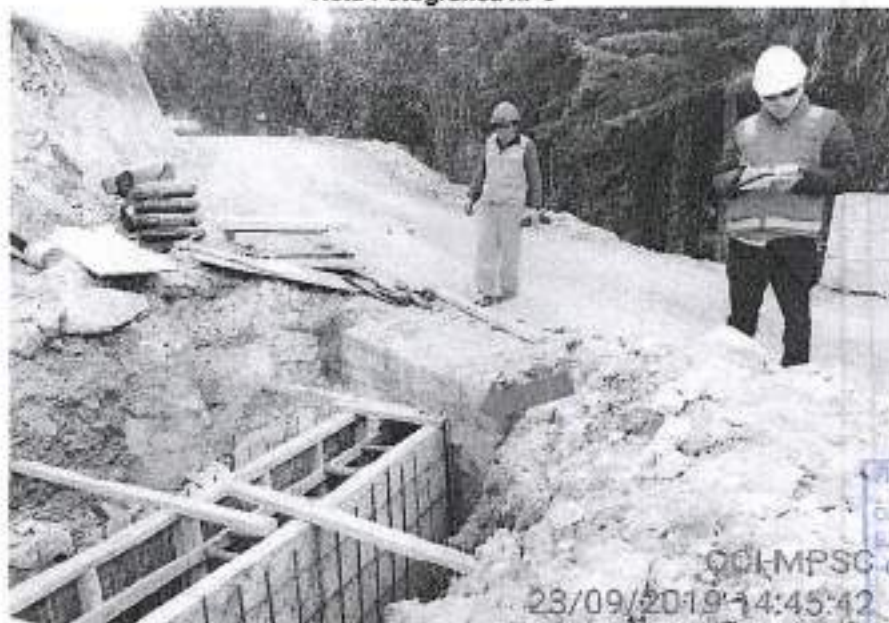
Vista Fotográfica n.º3

3. De la inspección se observó a la altura de la progresiva km. 3+950 aproximadamente, la extensión (ejecución) de la alcantarilla de concreto que conecta a un canal en el margen izquierdo y derecho de la carretera, según manifestación de la supervisión de obra: "se está extendiendo la alcantarilla, debido a que los moradores no quisieron que se coloque la tubería PVC Ø 14" que estipula el expediente técnico, debido que en tiempo de lluvias se puede colmar y impedir la limpieza respectiva", se solicitó al supervisor muestre los planos de detalles del cambio de diseño de la alcantarilla respectiva manifestando que: "los planos lo tiene en formato digital en la oficina de la contratista".

Se observó la caja de pase de agua, habilitada en su estructura laterales con parrillas de acero y encofrado.

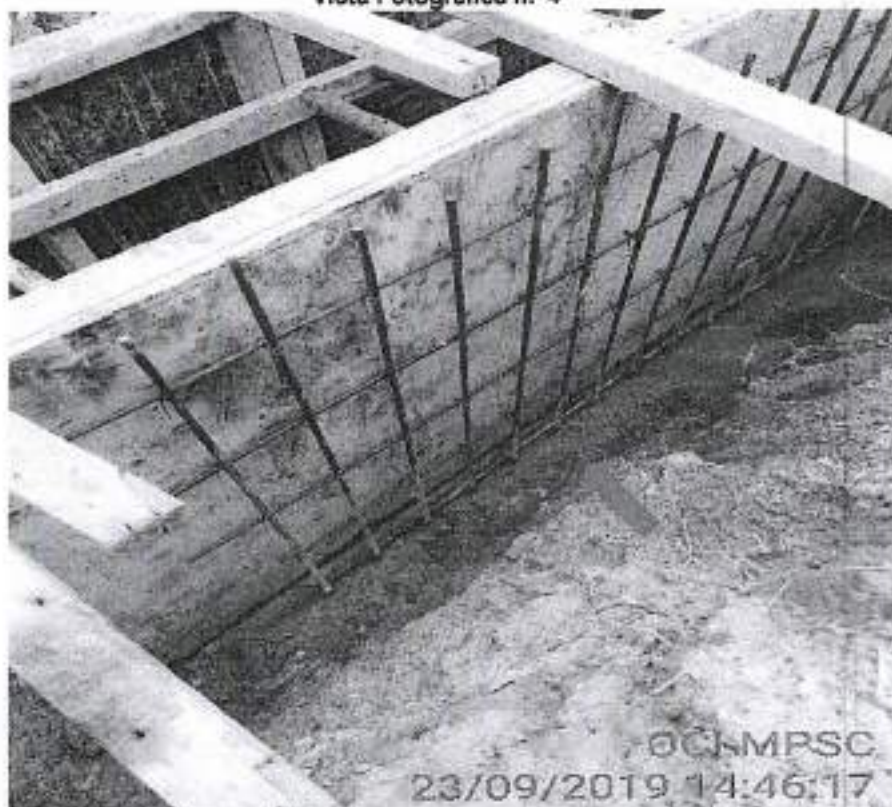
Vista Fotográfica n.º4

Se observó el acero habilitado en parrillas de los muros laterales de la alcantarilla, provistos de manera horizontal con varillas de 3/8" y vertical con varillas de 1/2".

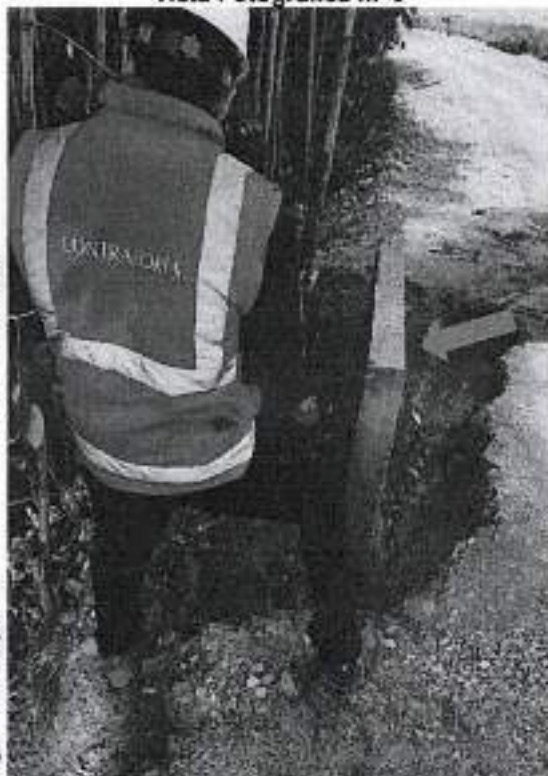
Vista Fotográfica n.º6

Muro de concreto ubicado en el margen izquierdo de la carretera en la progresiva km 4+100 aproximadamente, en la cual se observó presencia de cangrejas y cambio de diseño.

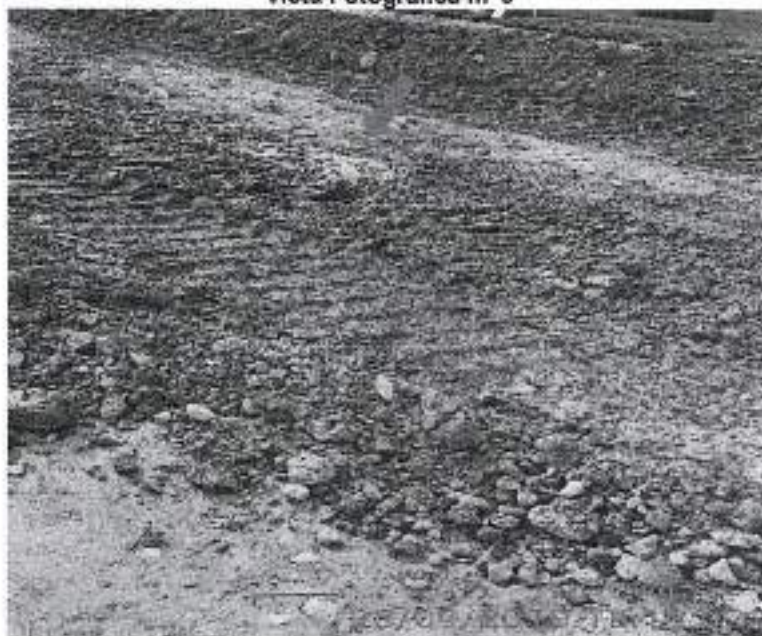
Vista Fotográfica n.º9

Se observó la saturación del material granular que será utilizado para la conformación de la base

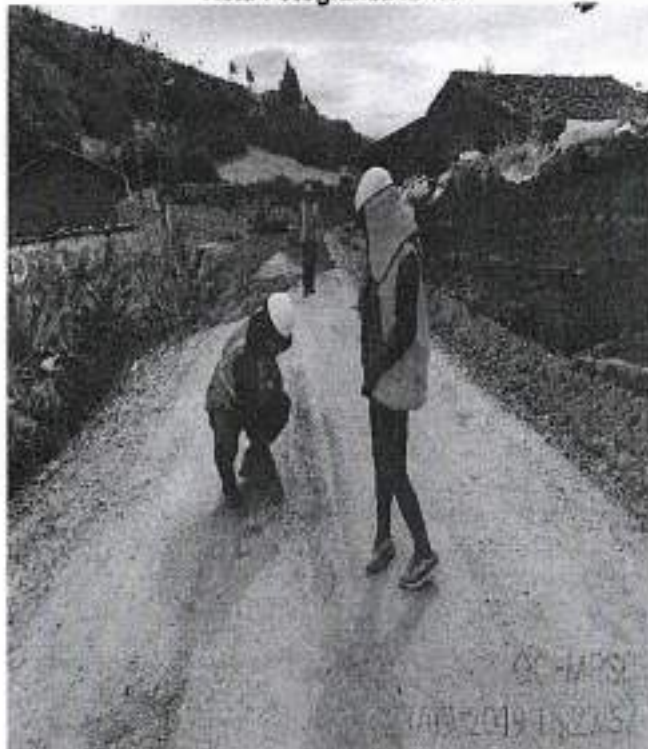
Vista Fotográfica n.º10

7. De la inspección aproximadamente a la altura de la progresiva km. 4+310, en algunas zonas de la plataforma se evidenció una incorrecta compactación de la base, observándose una superficie acolchonada y desintegración de las partículas del material granular:

Se observó que la plataforma de la base, presenta formación de superficies acolchonadas y desintegración de las partículas de agregado.

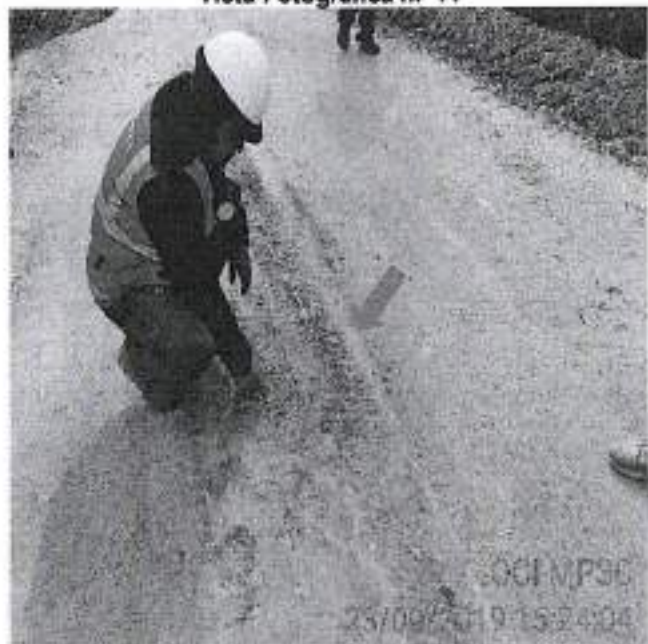
Vista Fotográfica n.º11

Se observó que la plataforma de la base, presenta formación de superficies acolchonadas y desintegración de las partículas de agregado.

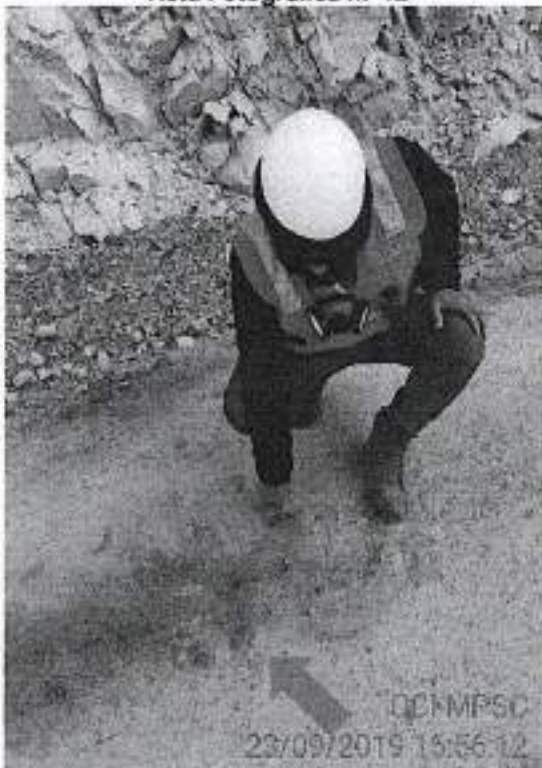
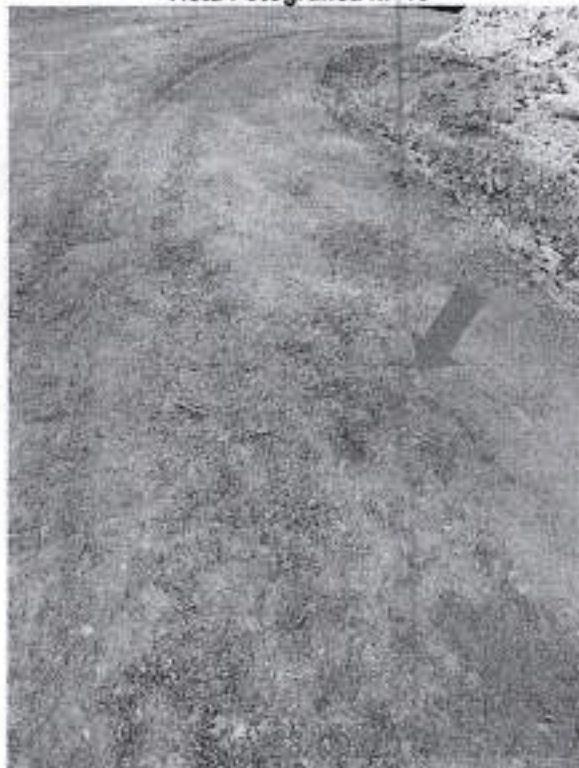
8. De la inspección aproximadamente a la altura de la progresiva km. 5+800, en algunas zonas de la plataforma se evidenció una incorrecta compactación de la base, observándose desintegración de las partículas del material granular:

Progresiva km 5+800 aproximadamente, presenta desintegración de partículas en material granular.

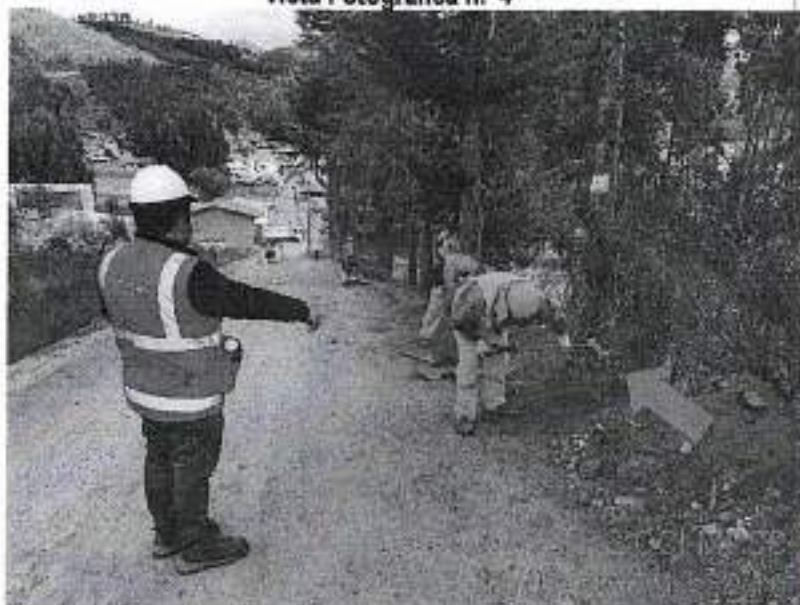
Vista Fotográfica n.º4

4. De la inspección se observó a la altura de la progresiva km. 0+100 que personal obrero se encontraba efectuando eliminación de material granular a las chacras colindantes de la plataforma de la carretera:

Eliminación de material granular a las chacras colindantes de la plataforma de la carretera.

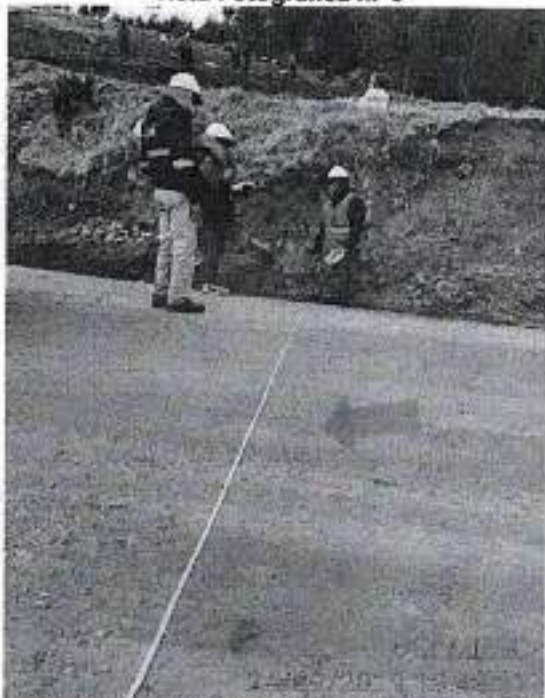
Vista Fotográfica n.º5

Se observó y comprobó a la altura de la progresiva km. 0+240, un ancho de plataforma de 6.90 m., donde 6.00 m. corresponde a la calzada y 0.90 m. a la cuneta proyectada.

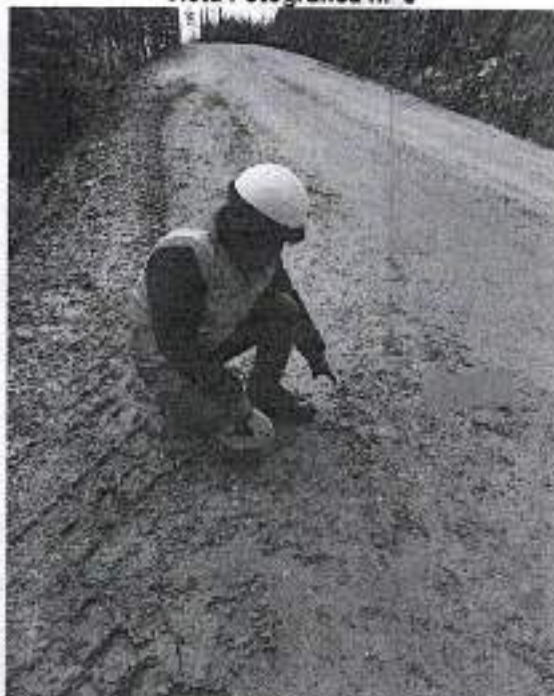
Vista Fotográfica n.º6

Se comprobó que no se realizó una compactación óptima a la altura de la progresiva km. 0+320 aproximadamente, observándose una superficie con desintegración de las partículas de agregado y ahuellamiento.

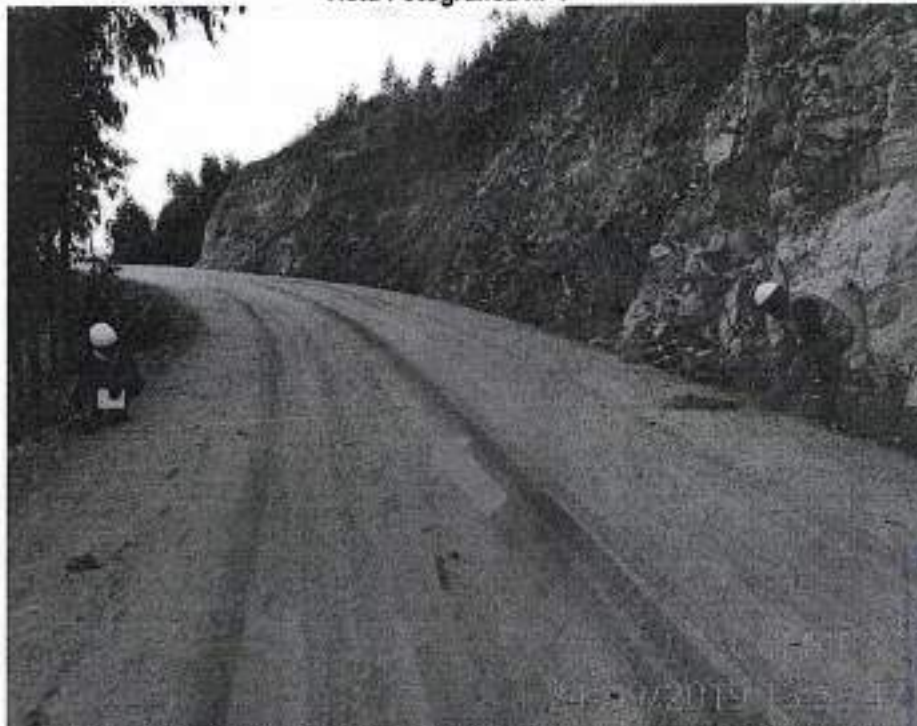
Vista Fotográfica n.º7

Se evidenció a la altura de la progresiva km. 0+465 aproximadamente, un ancho de plataforma de 6.90 m., donde 6.00 m. corresponde a la calzada y 0.90 m. a la cuneta proyectada.

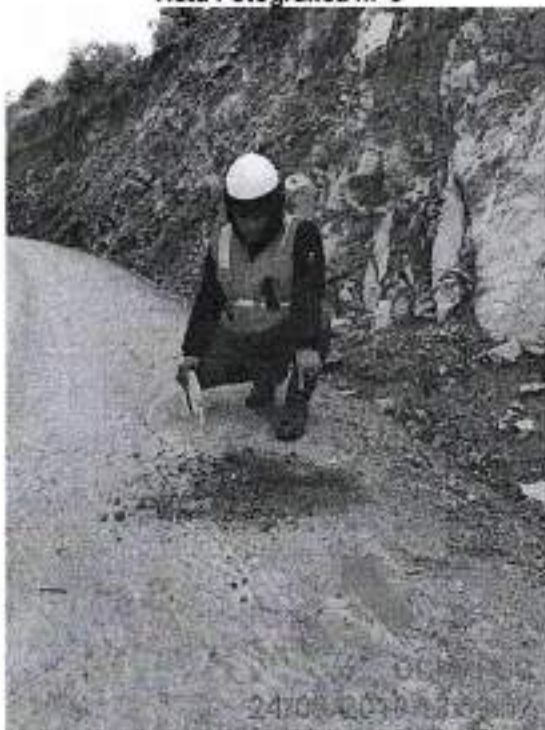
Vista Fotográfica n.º8

Se evidenció que no se realizó una compactación óptima a la altura de la progresiva km. 0+465 aproximadamente, observándose una superficie con desintegración de las partículas de agregado.

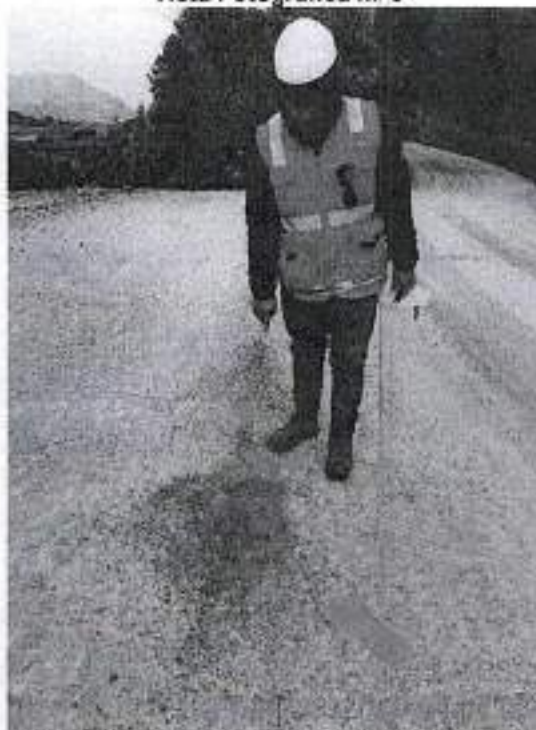
Vista Fotográfica n.º9

Se evidenció que no se realizó una compactación óptima a la altura de la progresiva km. 0+520 aproximadamente, observándose una superficie con desintegración de las partículas de agregado.

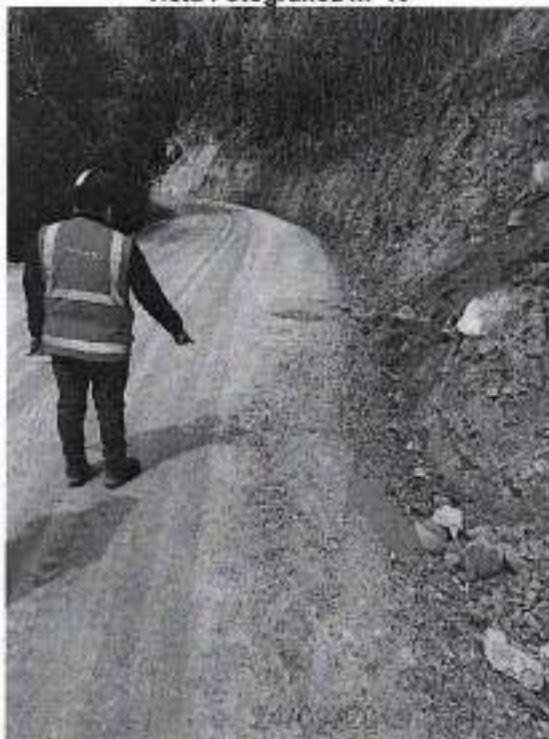
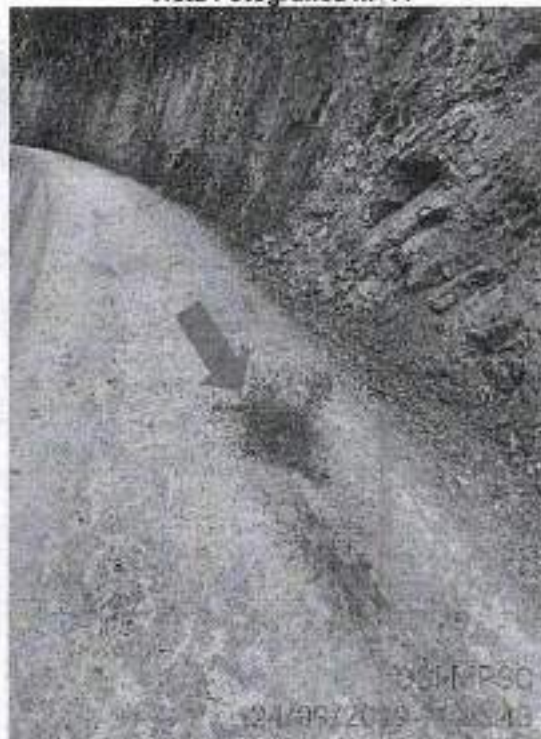
Vista Fotográfica n.º10

Se evidenció que no se realizó una compactación óptima en la margen derecha de la plataforma entre la progresiva km. 0+695 al km.0+780 aproximadamente, observándose una superficie con desintegración de las partículas de agregado y ahueamiento.

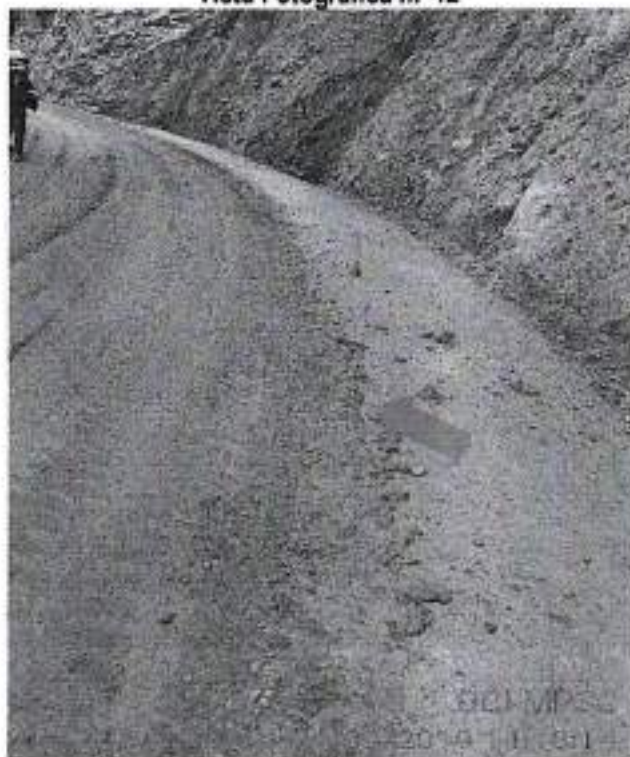
Vista Fotográfica n.º12

Se evidenció que no se realizó una compactación óptima en la margen derecha de la plataforma entre la progresiva km. 0+695 al km.0+780 aproximadamente, observándose una superficie con desintegración de las partículas de agregado y ahueamiento.

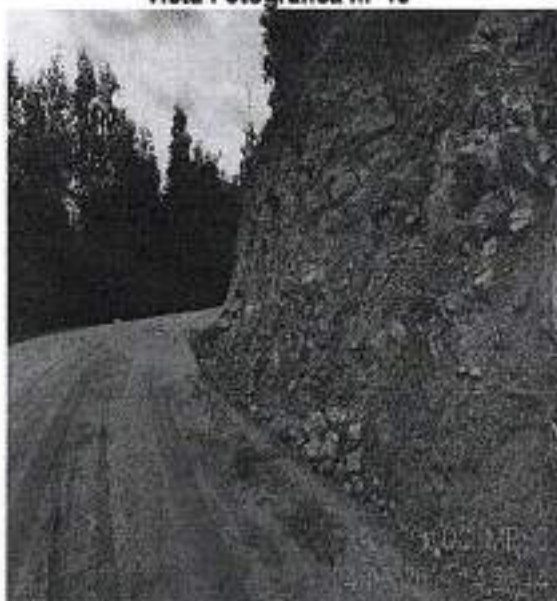
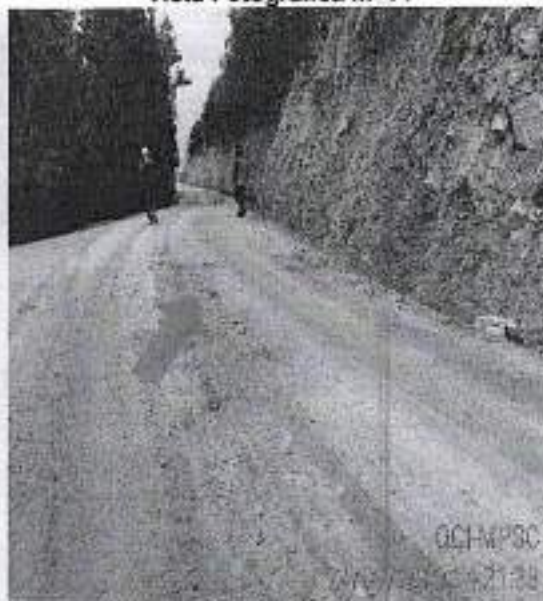
Vista Fotográfica n.º13

Se evidenció que no se realizó una compactación óptima entre la progresiva km. 0+800 al km.0+820 aproximadamente, observándose una superficie con desintegración de las partículas de agregado y ahueamiento

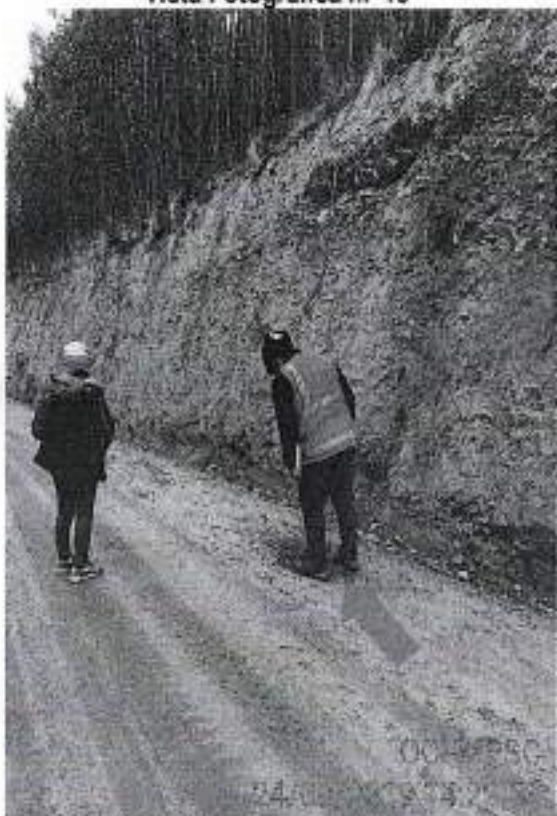
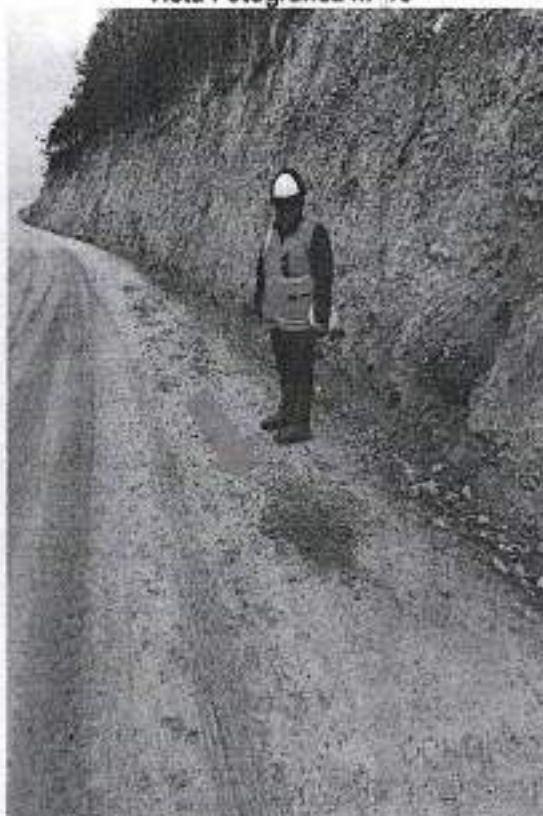
Vista Fotográfica n.º15

Se evidenció que no se realizó una compactación óptima en la margen derecha de la plataforma a la altura de la progresiva km. 0+860 aproximadamente, observándose una superficie con desintegración de las partículas de agregado y ahueamiento.
