**INFORME DE HITO DE CONTROL  
N° 050-2019-OCI/0419-SCC**

**“EJECUCIÓN Y SUPERVISIÓN DE LA OBRA  
MEJORAMIENTO DEL CAMINO VECINAL CURGOS,  
CUYUMALCA - YANAZARA, DISTRITO DE CURGOS,  
PROVINCIA DE SÁNCHEZ CARRIÓN - LA LIBERTAD;  
CON CÓDIGO DE INVERSIÓN N° 2377475, BAJO EL  
MARCO DE LA LEY N° 30556”**

**HITO DE CONTROL N° 4: VALORIZACIÓN DE OBRA N° 7 Y  
EJECUCIÓN CONTRACTUAL HASTA EL 30 DE SETIEMBRE DE  
2019.**

**HUAMACHUCO, 9 DE OCTUBRE DE 2019**

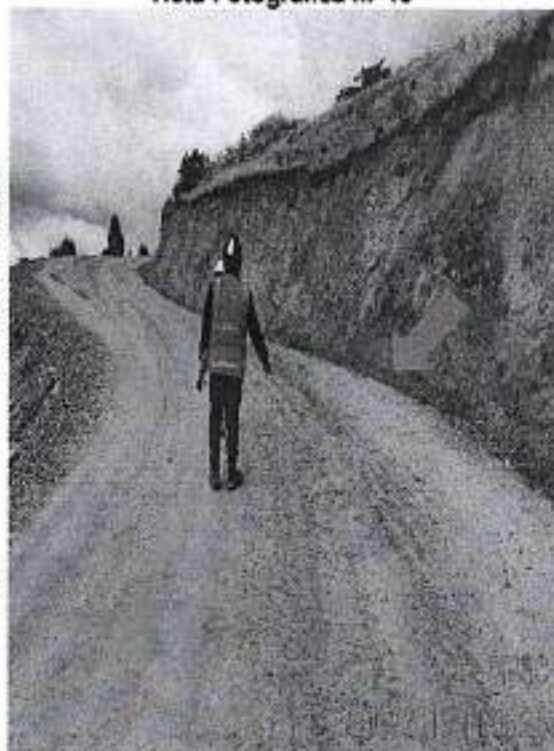
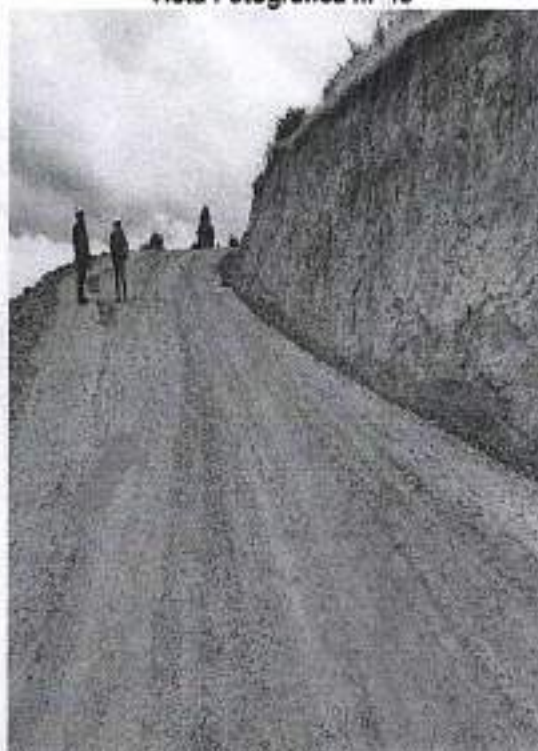
Vista Fotográfica n.º18

Se evidenció que no se realizó una compactación óptima entre la progresiva km. 1+280 al km. 1+300 aproximadamente, observándose una superficie con desintegración de las partículas de agregado y ahueamiento.

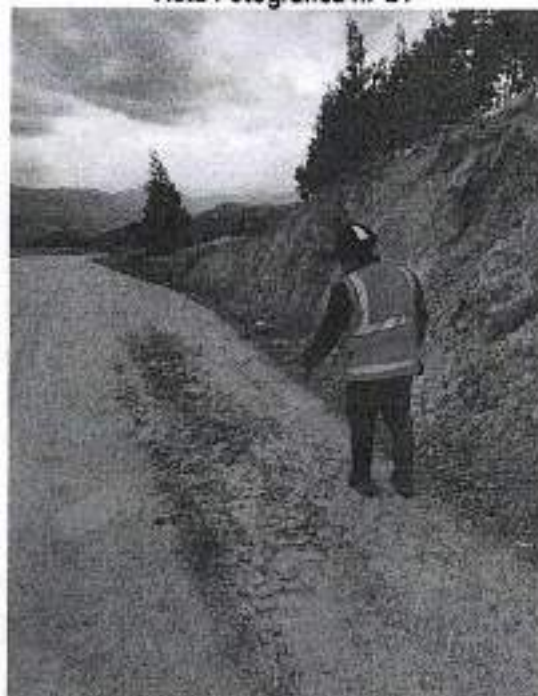
Vista Fotográfica n.º21

Se evidenció que no se realizó una compactación óptima a la altura de la progresiva km. 1+620 aproximadamente, observándose una superficie con desintegración de las partículas de agregado y ahuellamiento.

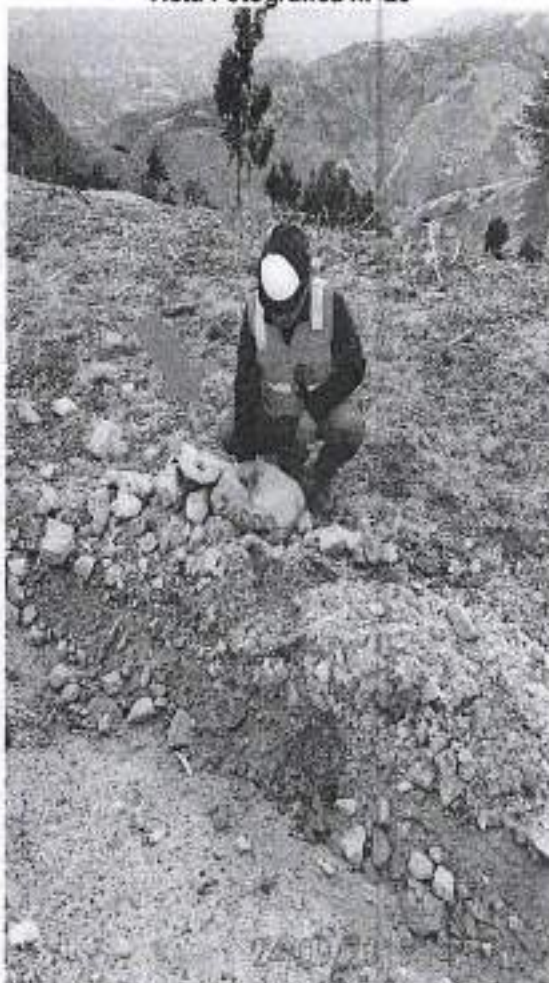
Vista Fotográfica n.º 23

Se culmina con la inspección de la base de la plataforma hasta la progresiva km. 2+000.

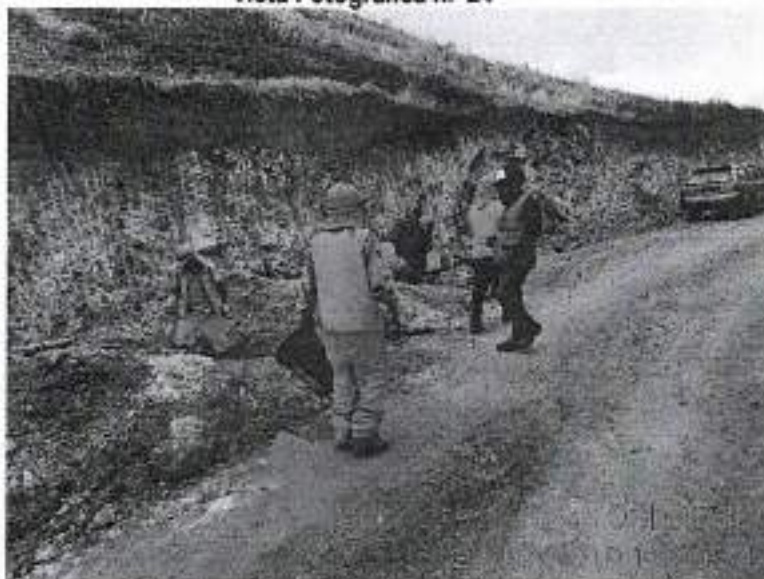
Vista Fotográfica n.º24

Se observó la continuación de la ejecución de los trabajos de la alcantarilla de concreto armado, ubicada a la altura de la progresiva km. 3+950 aproximadamente

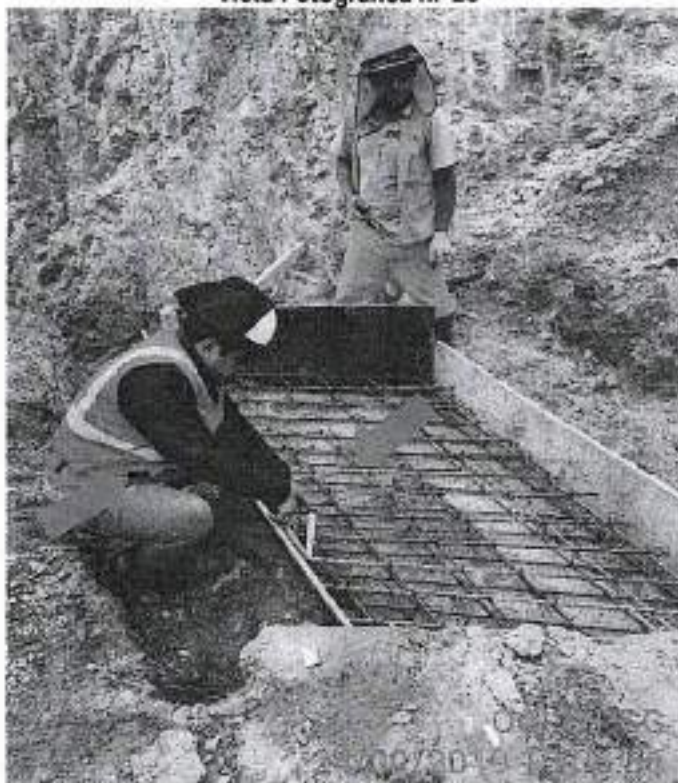
Vista Fotográfica n.º25

Se observó la habilitación de acero de la losa superior de la alcantarilla, provista en una parrilla con varillas verticales de 1/2" cada 0.12 m. y varillas horizontales de 3/8" cada 0.12 m.

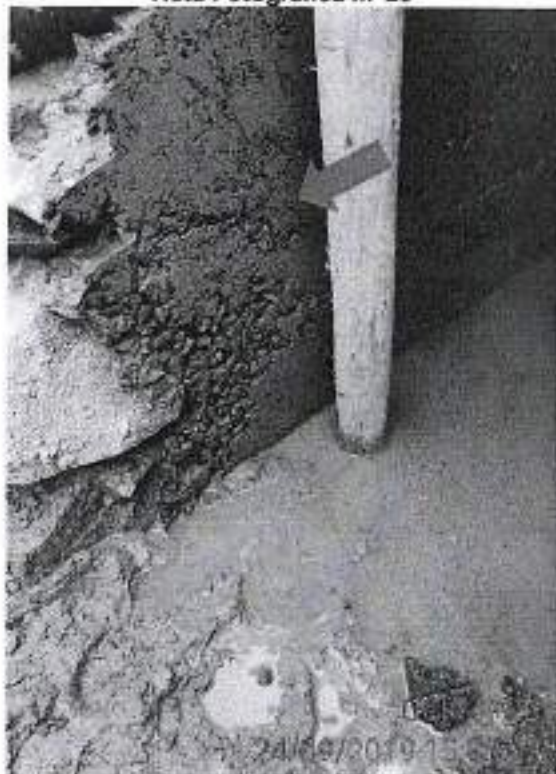
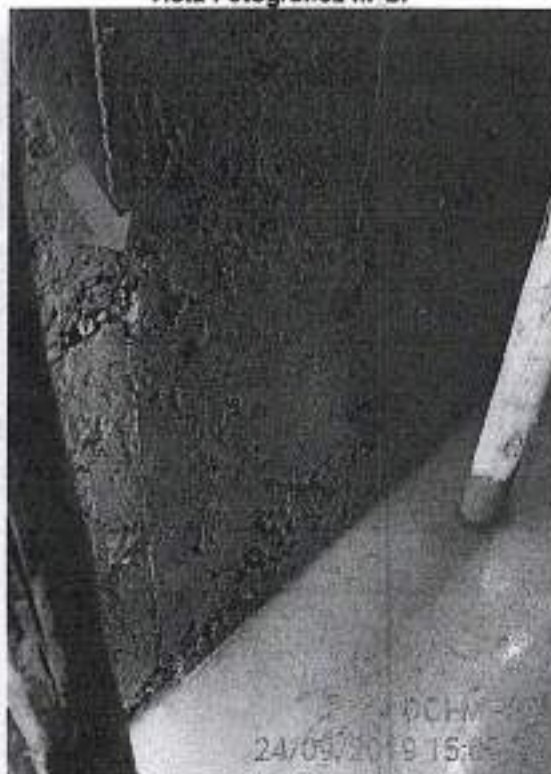
Vista Fotográfica n.º26

Se comprobó en los muros laterales de la superficie interior de la alcantarilla, presencia de cangrejas.

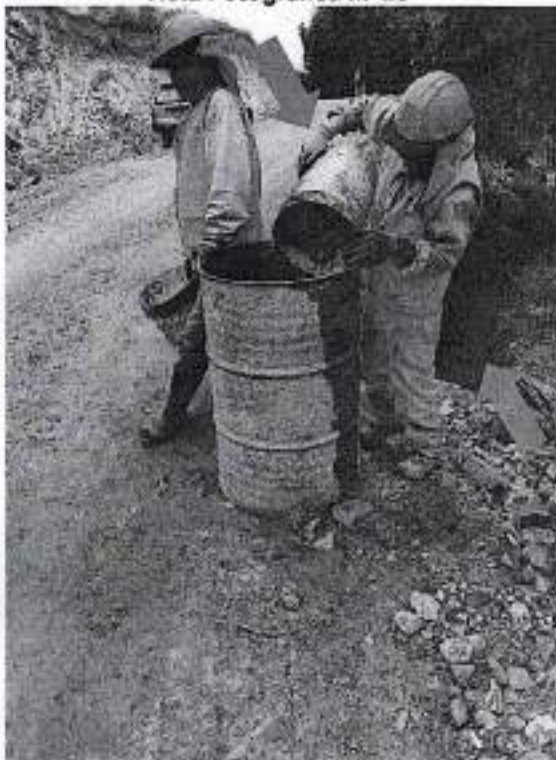
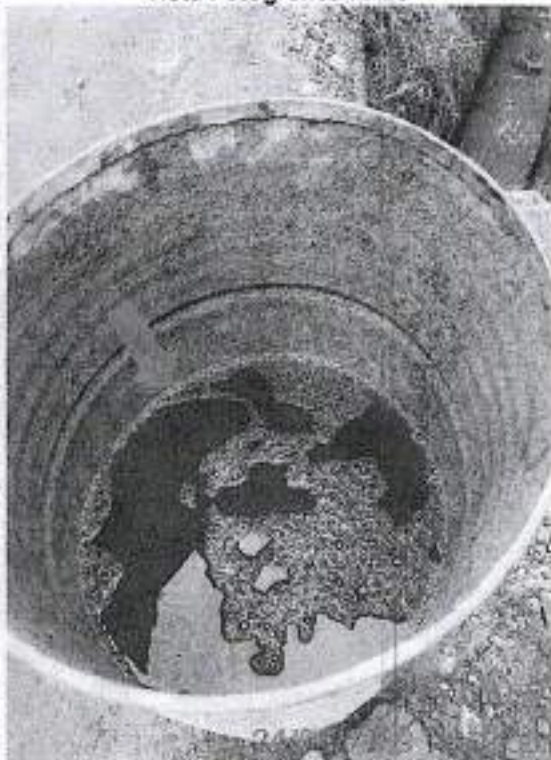
Vista Fotográfica n.º28

Se observó que el personal obrero extraía agua de un canal existente para utilizarla en el procedimiento constructivo de la alcantarilla, comprobándose la excesiva turbidez del elemento, no cumpliendo con las especificaciones técnicas del expediente técnico.

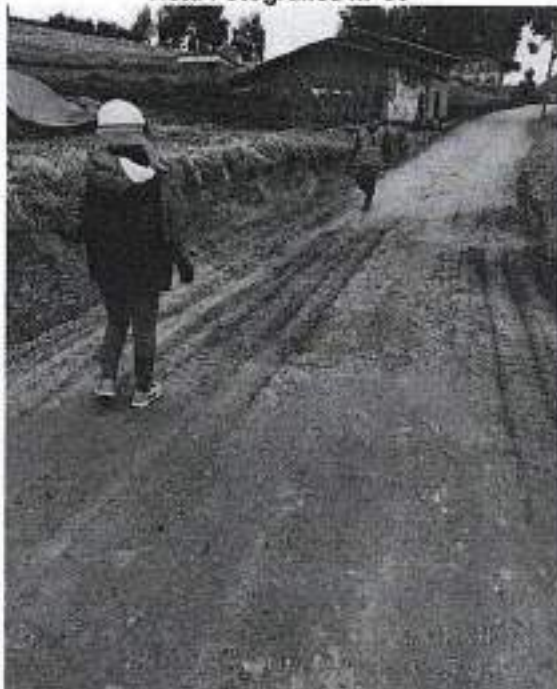
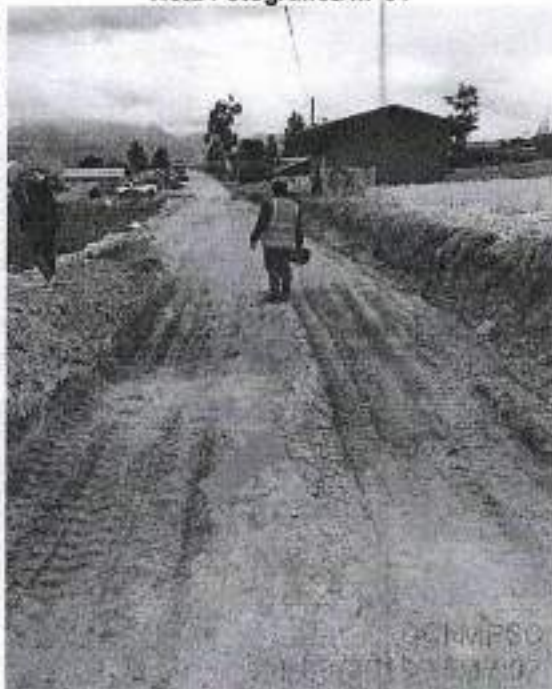
Vista Fotográfica n.º30

7. De la inspección a las progresivas km. 5+300 al km. 5+460, se evidenció el nivel de relleno de la sub-rasante, del cual la superficie presenta desintegración de las partículas del material granular, así como su visible ahuellamiento; además, se evidenció en cierto tramo que se está colocando material con una granulometría mayores a 4".

Se evidenció una incorrecta compactación del relleno de la sub-rasante entre las progresivas km. 5+000 al km. 5+460 aproximadamente, observándose una superficie con desintegración de las partículas de agregado y ahuellamiento.

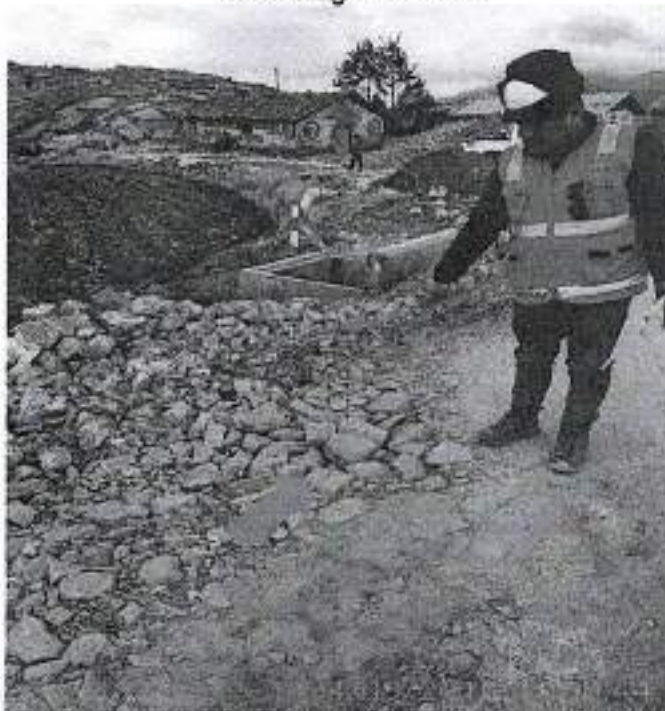
Vista Fotográfica n.º32

Se observó que se está colocando material con una granulometría mayor a 4" como relleno de la sub-rasante.

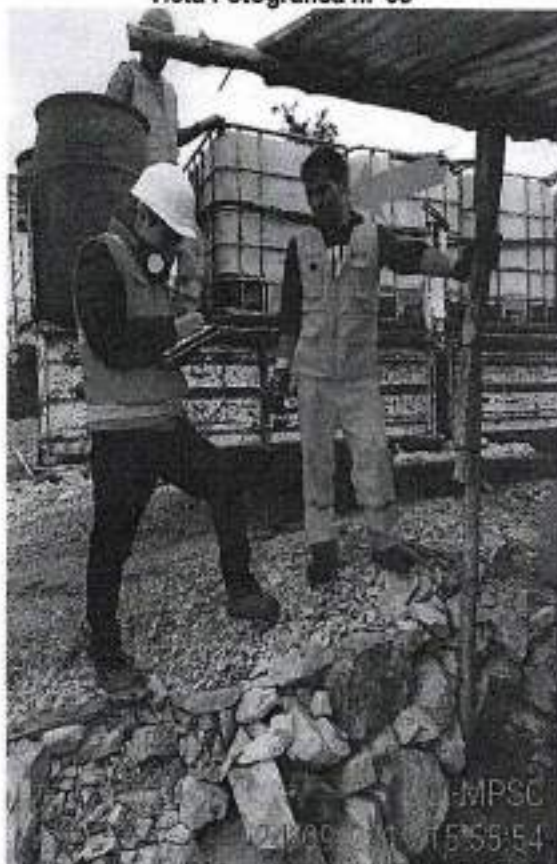
Vista Fotográfica n.º35

8. Se evidenció que ciertos obreros estuvieron manipulando combustible y no estaban utilizando los equipos de protección personal necesarios:

Obrero: Javier Contreras Ruiz (no cuenta con casco, respirador contra gases tóxicos y lentes).

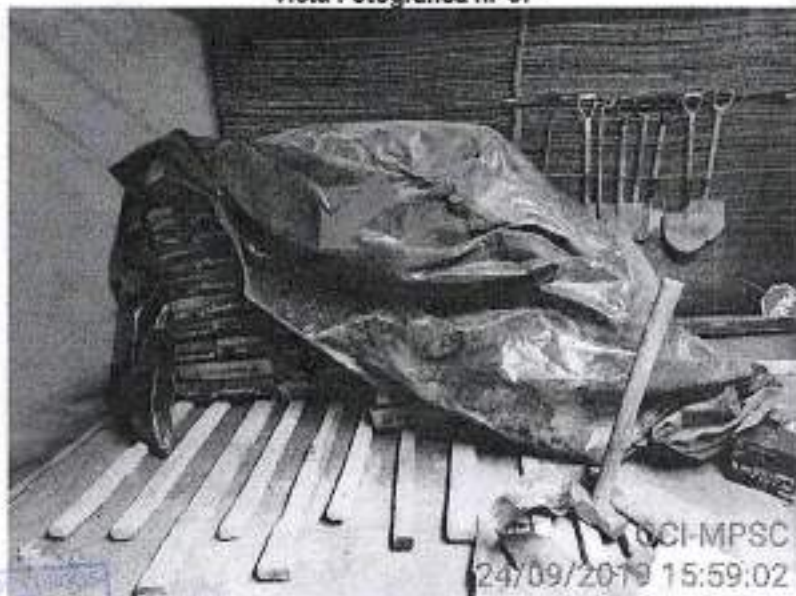
Vista Fotográfica n.º37

Se observó el almacenaje del cemento portland tipo I.

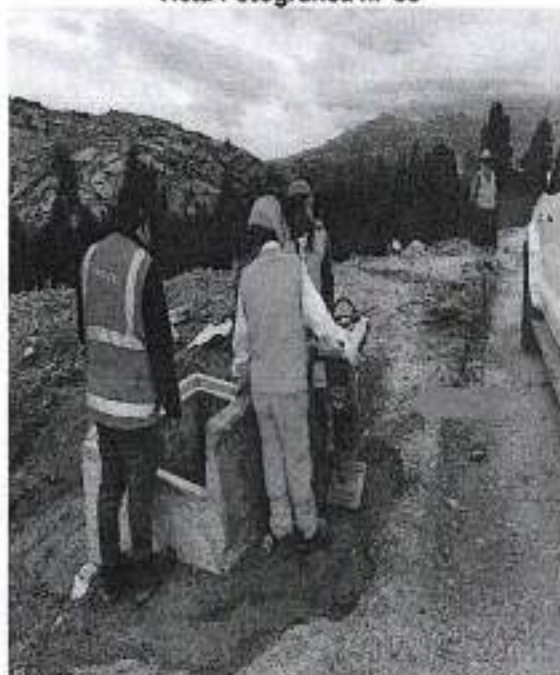
Vista Fotográfica n.º38

Caja de inspección de concreto ubicada al margen izquierda de la carretera, se observó personal de obra efectuando trabajos de compactación de terreno circundante a la caja.

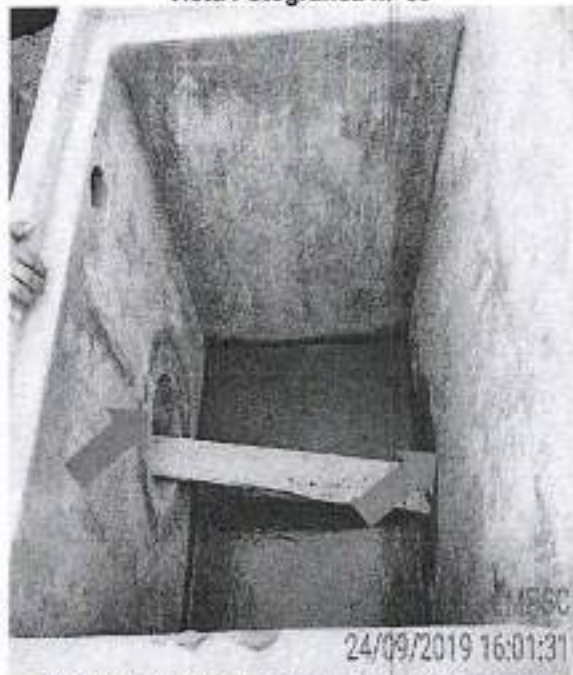
Vista Fotográfica n.º39

Tubería PVC 14" de entrada y salida en caja de inspección ubicada al margen izquierda de la carretera.

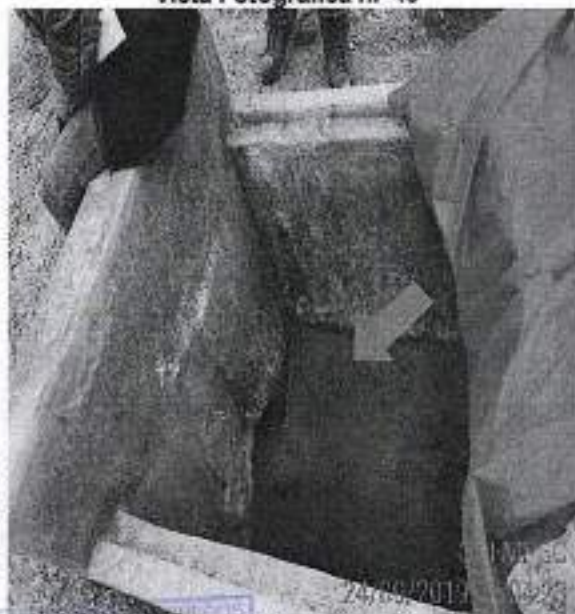
Vista Fotográfica n.º40

Caja de inspección de concreto ubicada al margen derecha de la carretera.

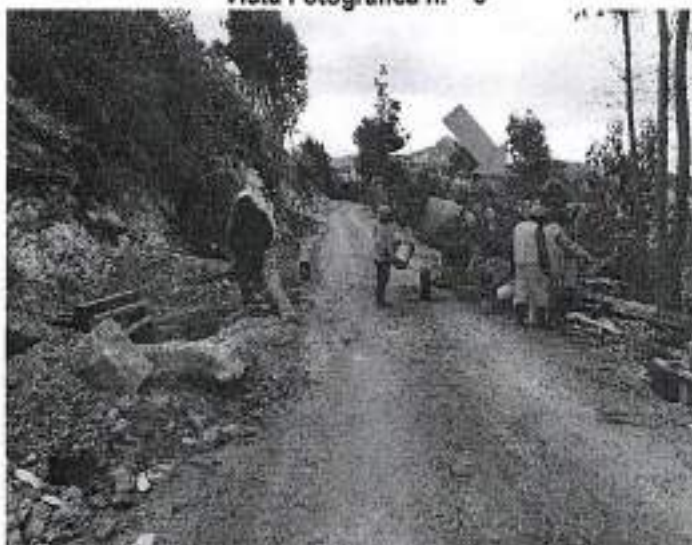
Vista Fotográfica n.° 6

4. De la inspección, se observó que se viene ejecutando trabajos de cajas de pase para agua de regadío, en la progresiva km 4+000 y 4+100 aproximadamente, de concreto simple y de tubería de PVC Ø 8", del cual el supervisor de obra manifestó que: "dichos trabajos no están contemplados en el expediente técnico de obra ni en el expediente del adicional deductivo vinculante n.° 1 y que los trabajos en la caja de inspección son de concreto simple y no se está utilizando ningún aditivo; además, la tubería de PVC Ø 8" fue donada por la municipalidad distrital de Cuzco"; así mismo, se le consultó al supervisor de obra si dichos trabajos ya fueron elevados y autorizados por la entidad, manifestando que: "aún no se ha elevado a la entidad la consulta sobre la ejecución de tales trabajos".

Vaciado de concreto simple, en cajas de pase de salida de agua de regadío ubicado en la progresiva km 4+000 aproximadamente.

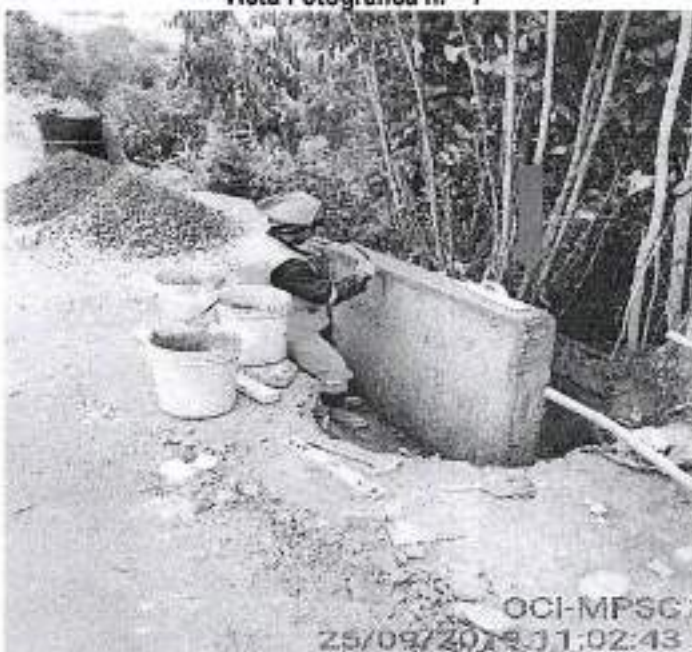
Vista Fotográfica n.° 7

Cambio de diseño en caja de pase de salida de agua de regadío, ubicado en la progresiva km 4+100 aproximadamente

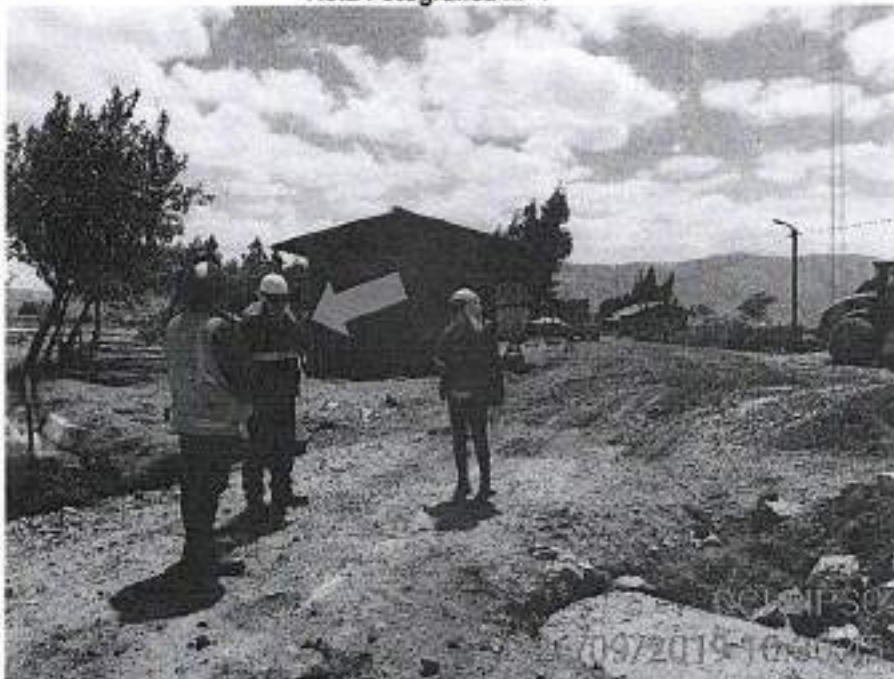
Vista Fotográfica n.º1

Se ubicó al residente aproximadamente en la progresiva km. 4+345, solicitándose muestre el cuaderno de obra, manifestando que este no se hallaba en obra.

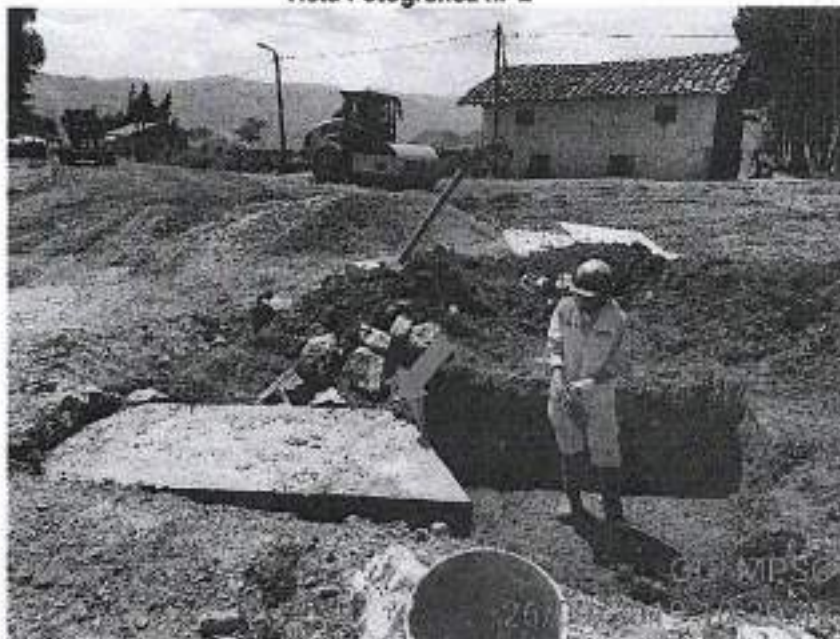
Vista Fotográfica n.º2

Se observó trabajos que comprenden la extensión de una alcantarilla existente de concreto, con la finalidad de dar la ampliación adecuada a la plataforma de la carretera.

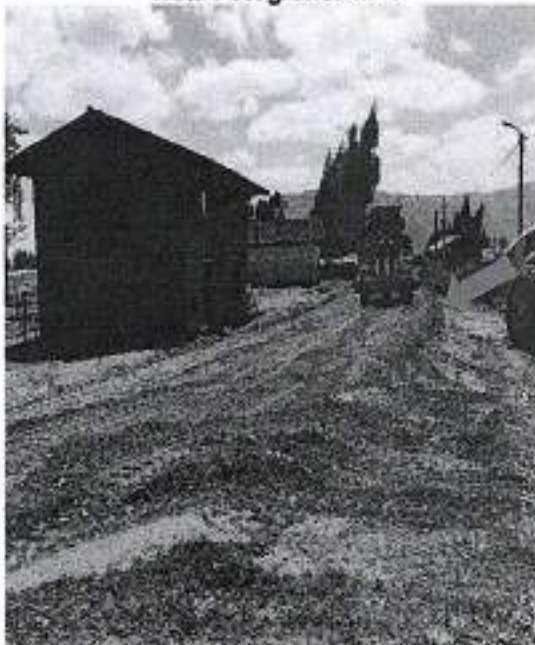
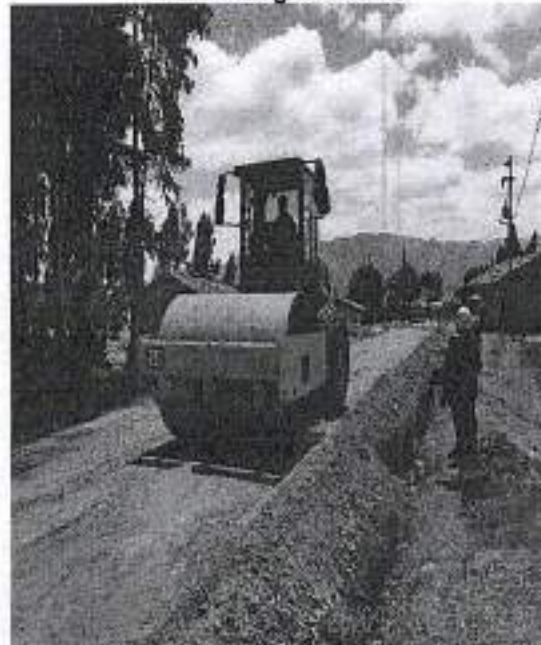
Se observó trabajos de nivelación y compactación de material granular a nivel de base de la plataforma entre las progresivas km. 4+200 al km. 4+320, utilizando una motoniveladora y un rodillo liso vibrador.

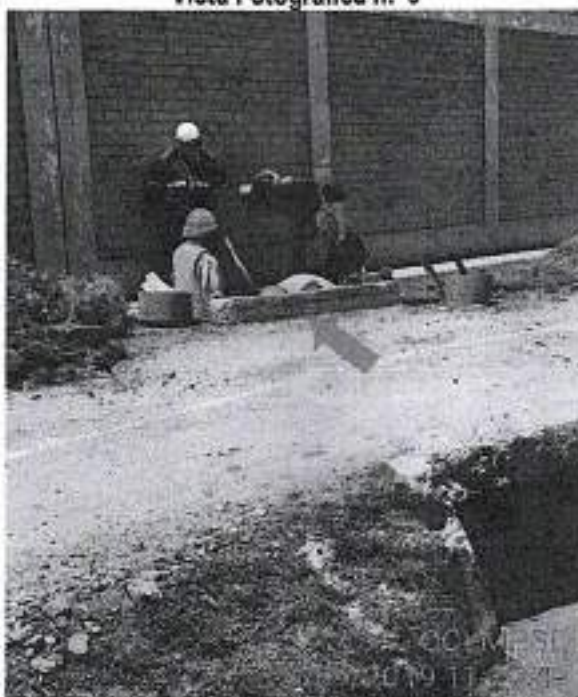
Vista Fotográfica n.º6

5. De la inspección se observó a la altura de la progresiva km. 4+600 aproximadamente, trabajos de limpieza de la alcantarilla existente con el objeto de colocar la tubería PVC Ø 14" y la construcción de cajas de pase; sin embargo, no contaba con la señalización respectiva, de acuerdo reglamento nacional de edificaciones G.050.

Se observó la limpieza de la alcantarilla existente, no cuenta con señalización de acuerdo al RNE G.050

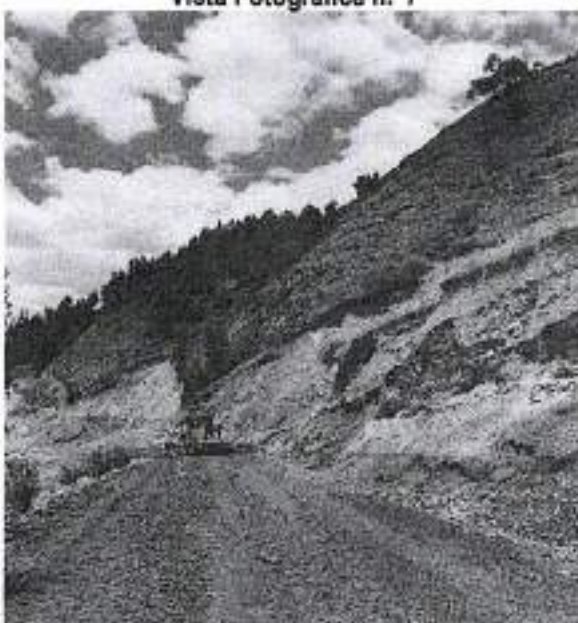
Vista Fotográfica n.º7

Se observó trabajos de esparcido y nivelación del relleno de la sub-rasante.

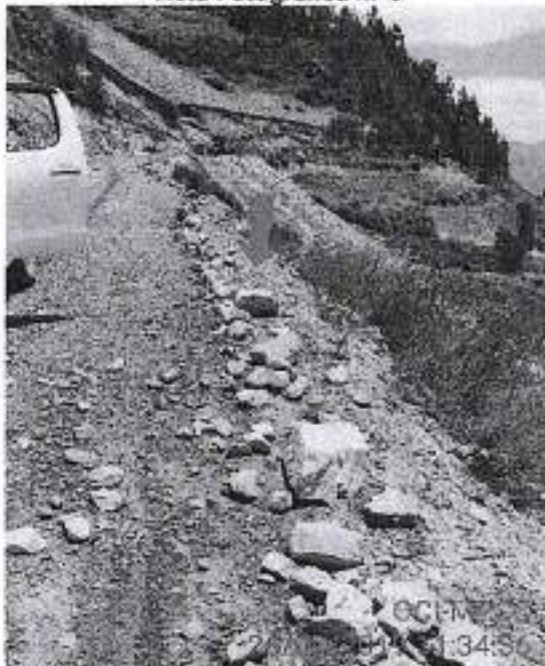
Vista Fotográfica n.º8

7. De la inspección se observó a la altura de la progresiva km. 7+200, un botadero de material granular, el cual genera una inestabilidad del talud en la arista exterior de la explanación, así como continuos deslizamientos de rocas; además no se observó en las zonas críticas, ningún tipo de señal preventiva por tales deslizamientos:

Se observó la presencia de rocas de diversos tamaños contiguos al margen del talud, con el objeto de ser eliminadas al botadero.

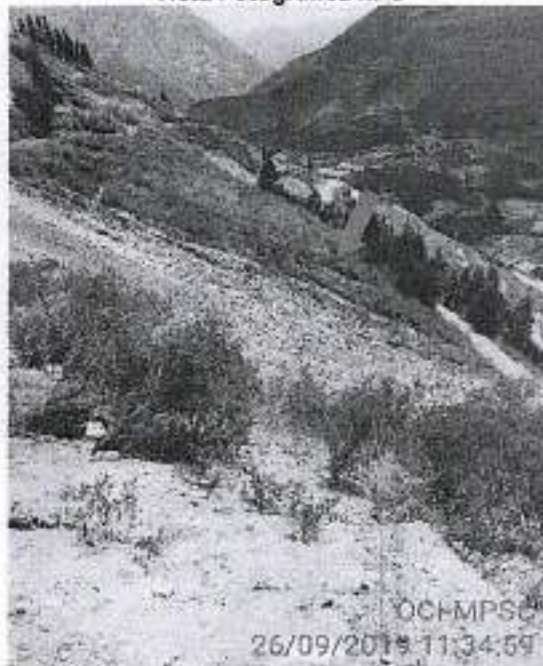
Vista Fotográfica n.º9

Botadero de material granular ubicado en la progresiva km. 7+200.

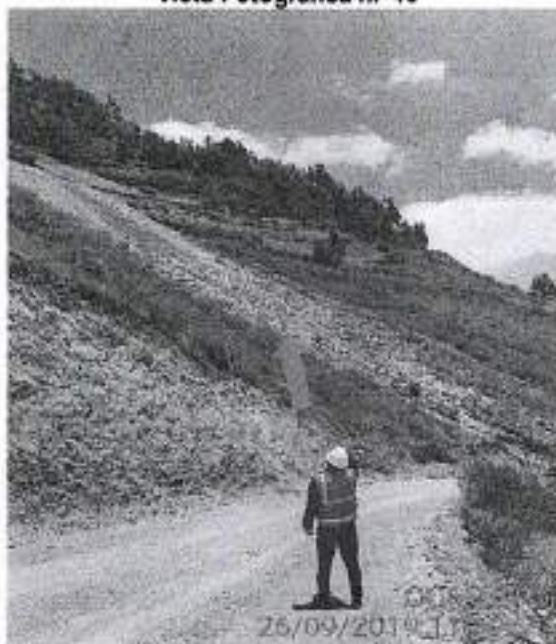
Vista Fotográfica n.º10

Se comprobó el desprendimiento de piedra producto de la eliminación excedente en el botadero ubicado aproximadamente en la progresiva km. 7+200.

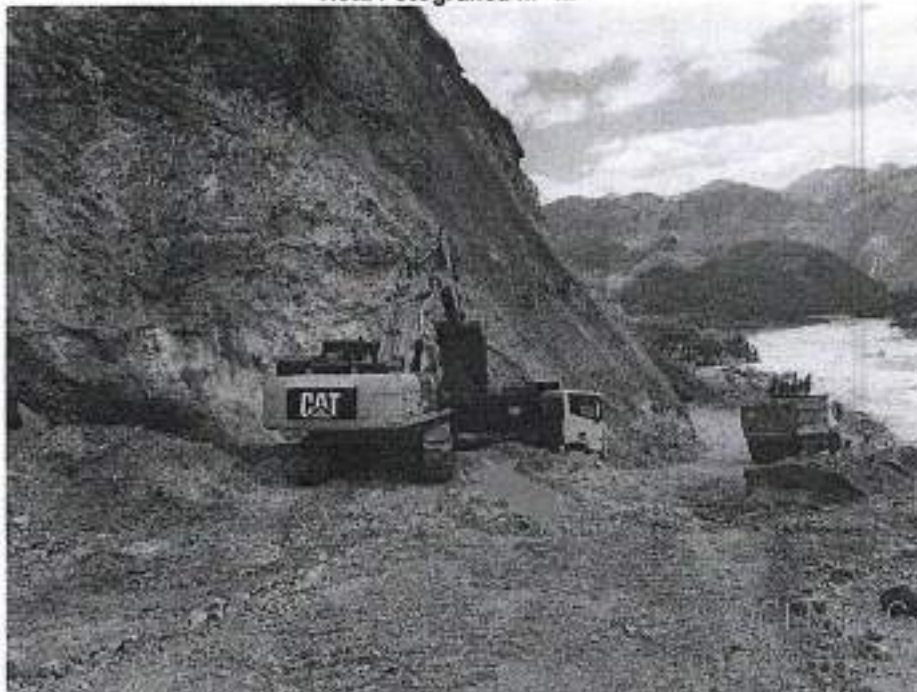
Vista Fotográfica n.º12

Se observó el corte y acarreo de material excedente a la altura de la progresiva km. 13+600 aproximadamente, trabajos contemplados en el expediente contractual.

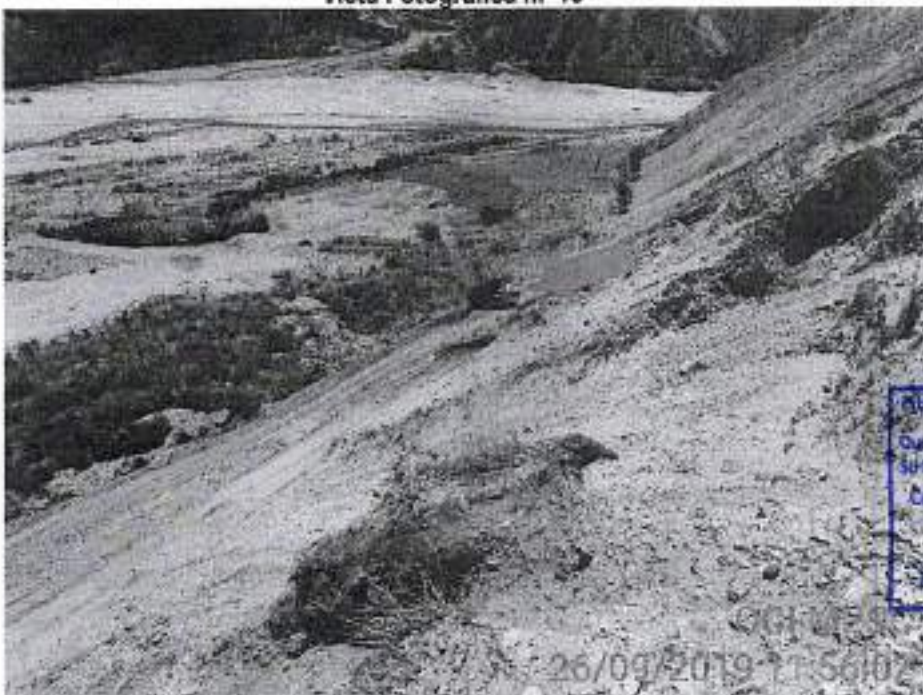
Vista Fotográfica n.º13

Se observó la eliminación del material excedente al margen del río.

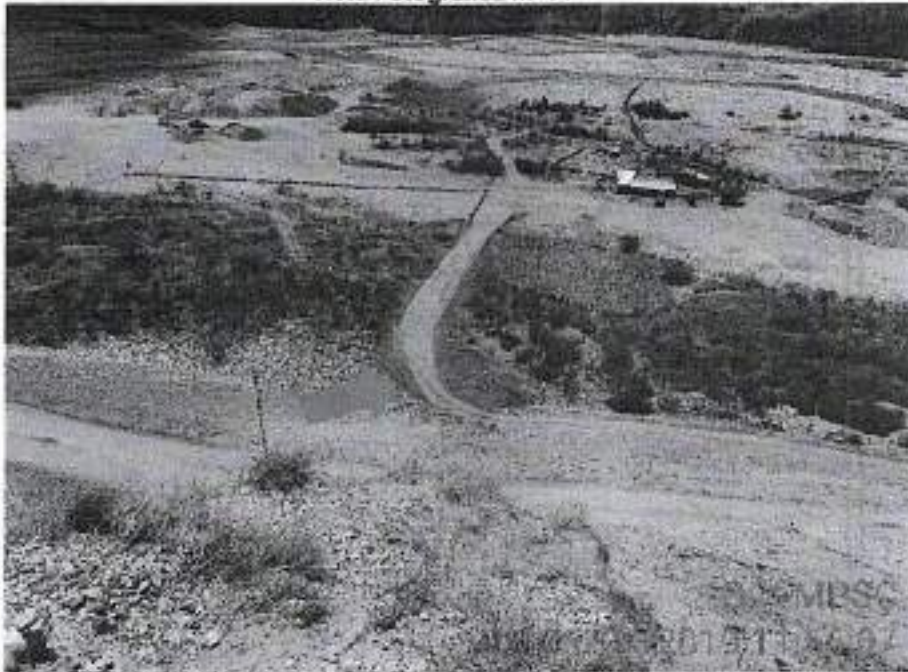
Vista Fotográfica n.º14

Se observó el corte para la conformación de la plataforma hasta el margen del río que conduce a la Localidad de Yanzara, trabajos contemplados en el expediente contractual.

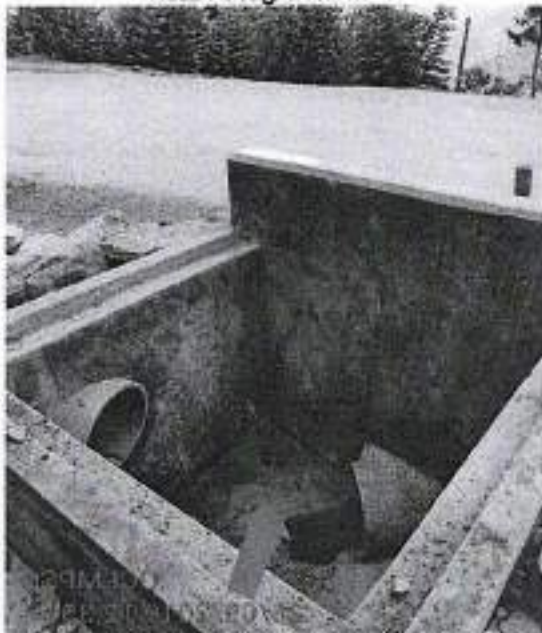
Vista Fotográfica n.º17

Se observó la caja de inspección de concreto armado a la margen derecha de la carretera a la altura de la progresiva km. 6+145 aproximadamente, evidenciándose el solaqueado interior de la estructura, careciendo de acabado los muros exteriores.

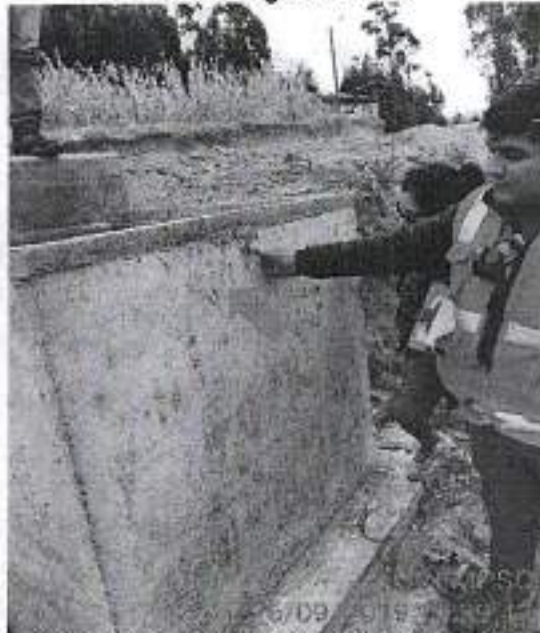
Vista Fotográfica n.º18

Se observó la caja de inspección de concreto armado a la margen izquierda de la carretera a la altura de la progresiva km. 6+145 aproximadamente, evidenciándose el solaqueado interior de la estructura, careciendo de acabado los muros.

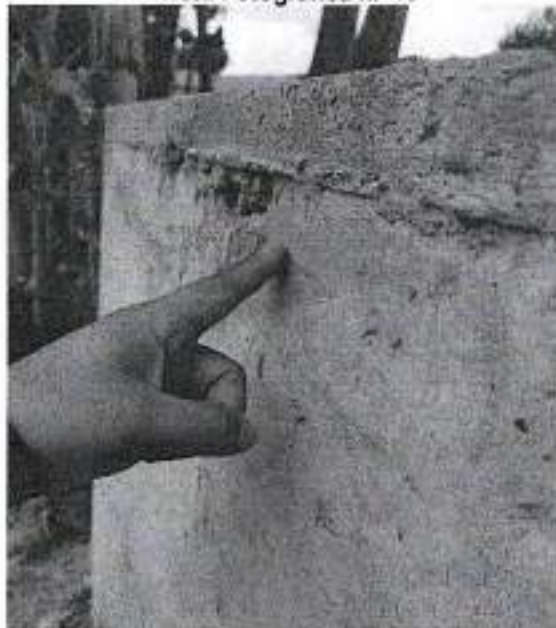
Vista Fotográfica n.º19

Se observó que la caja de pase de salida de agua presenta cangrejeras en sus muros exteriores

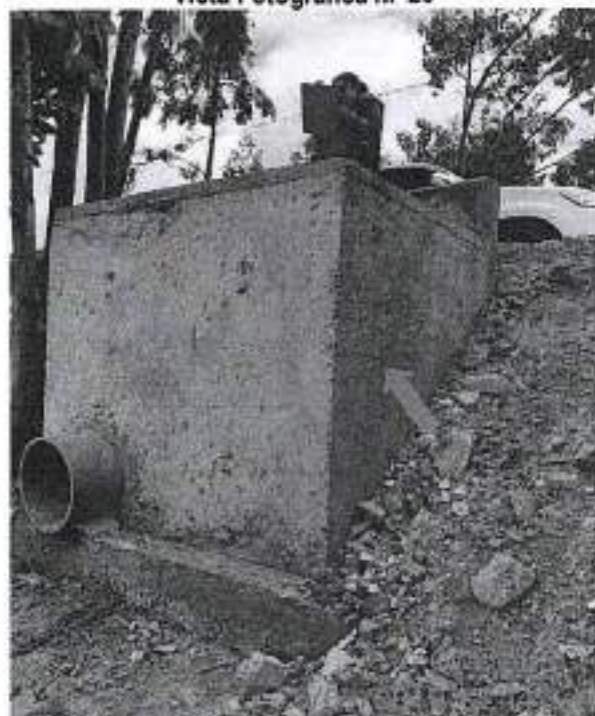
Vista Fotográfica n.º20

Se observó la caja de inspección a la margen izquierda de la carretera, la carencia de acabado de los muros exteriores y presencia de cangrejeras.

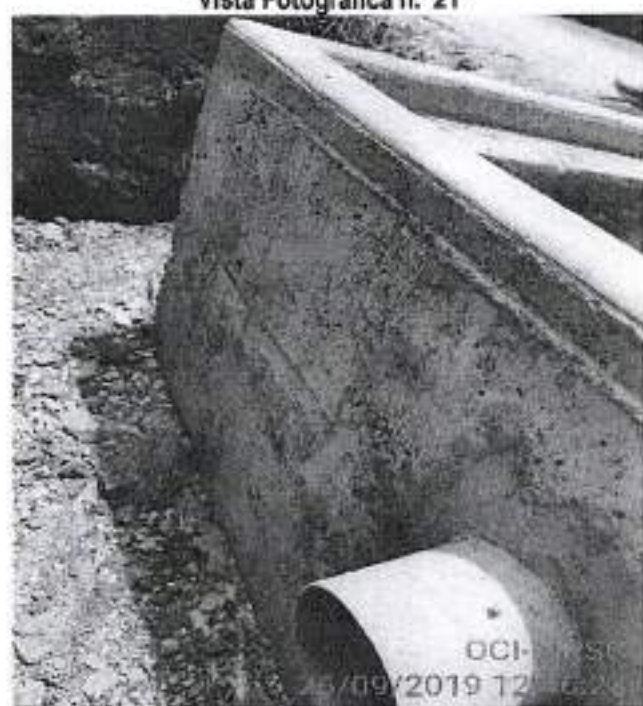
Vista Fotográfica n.º21

Se observó en una caja de inspección presencia de cangrejeras.

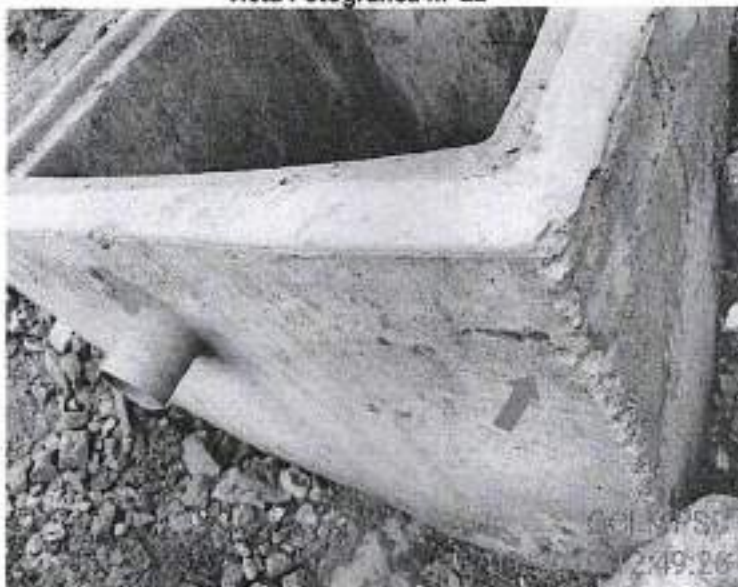
Vista Fotográfica n.º22

Se observó una caja de inspección de concreto armado presencia de cangrejeras.

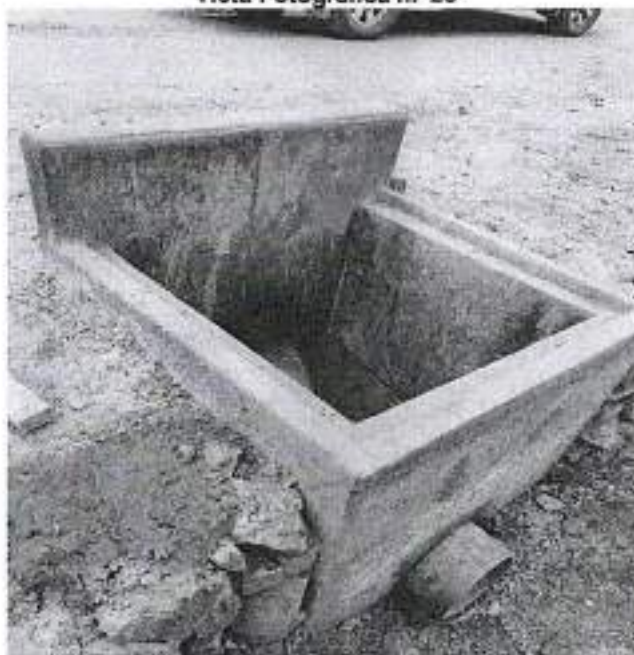
Vista Fotográfica n.º23

Se observó una caja de pase que cuenta con solaquesado en interior.

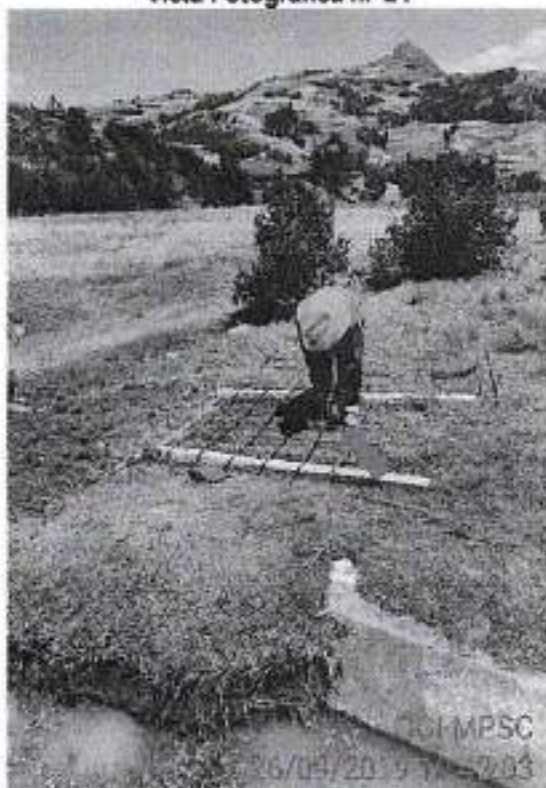
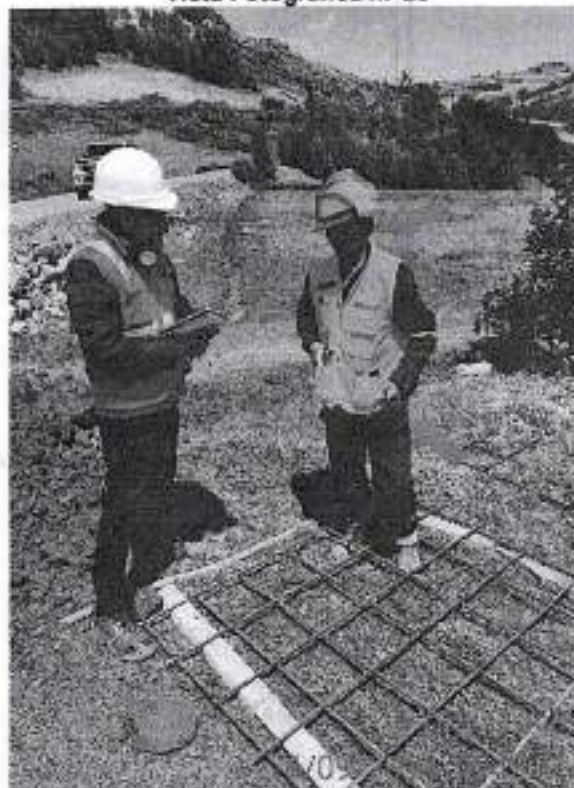
Obrero: Paulino Jesús Rodríguez Aranda (se encuentra efectuando trabajos de habilitación de acero y no cuenta con guantes y lentes).

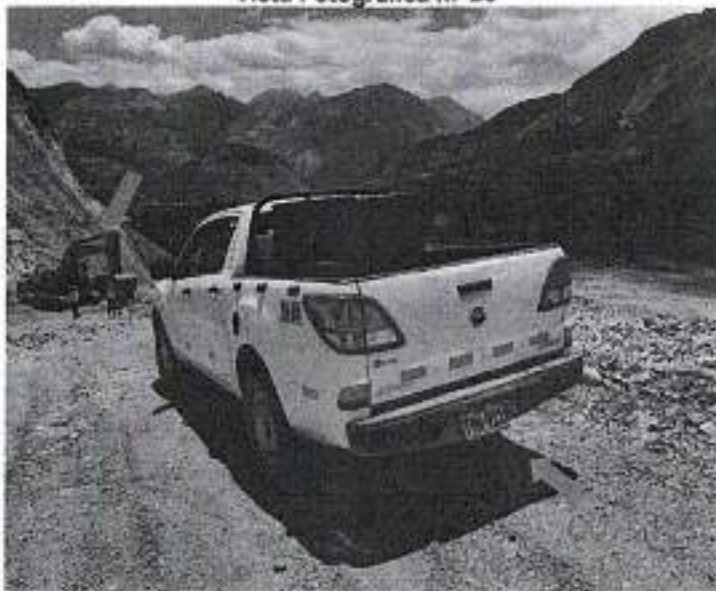
Vista Fotográfica n.º 26

Se observó la presencia de una camioneta de placa T9N-911 y de una excavadora sobre orugas efectuando trabajos de corte de talud.

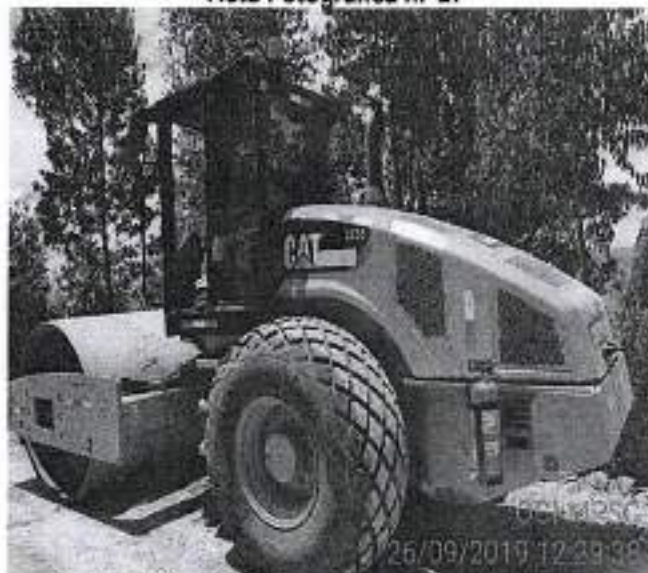
Vista Fotográfica n.º 27

Se observó la presencia de un compactador vibratorio tipo liso

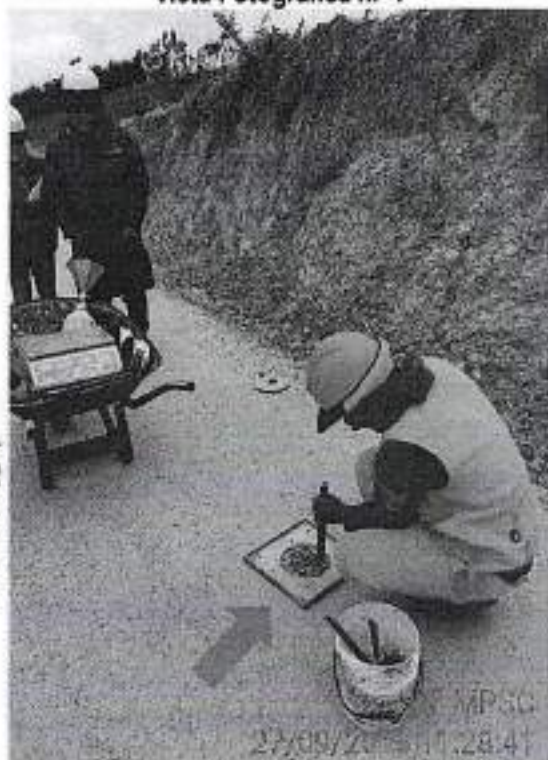
Vista Fotográfica n.º1

Se observó trabajos de excavación y limpieza del hoyo con el objeto de extraer el material granular de la base, a la altura de la progresiva km. 2+850 y de tal manera comprobar el grado de compactación de la base de la plataforma.

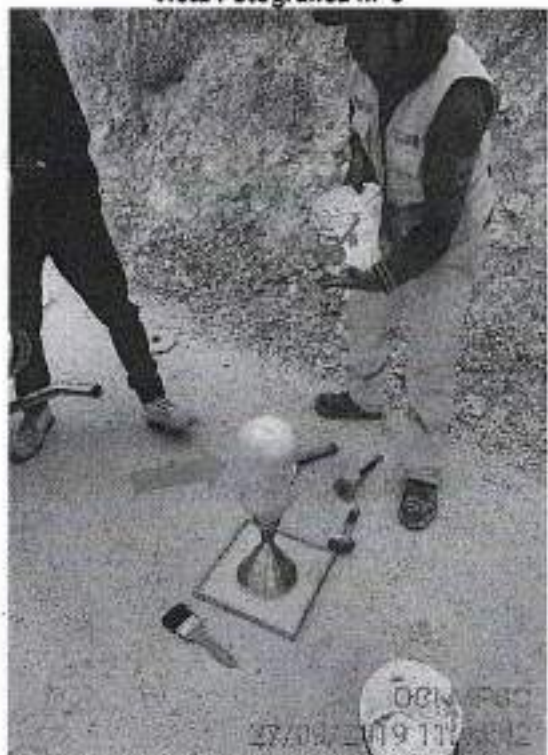
Vista Fotográfica n.º3

Se observó la colocación en el hoyo excavado del instrumento de densidad de cono de arena, a la altura de la progresiva km. 2+850.

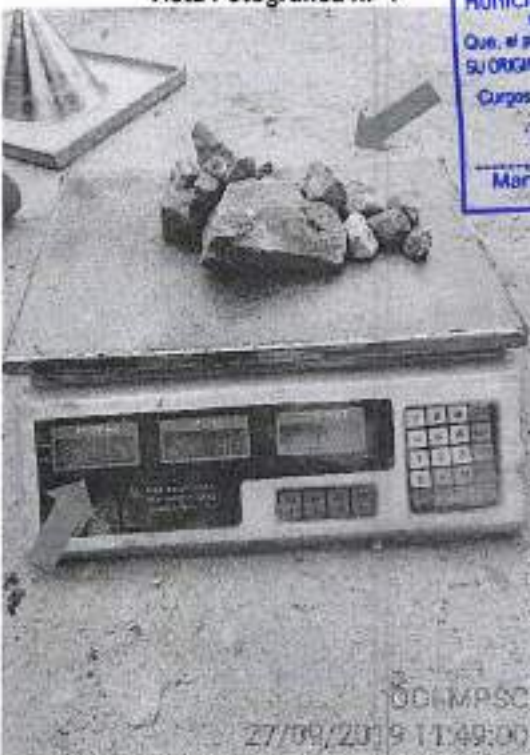
Vista Fotográfica n.º4

Se observó la determinación del peso del material retenido en el tamiz 3/4", obteniendo 1 055gr.

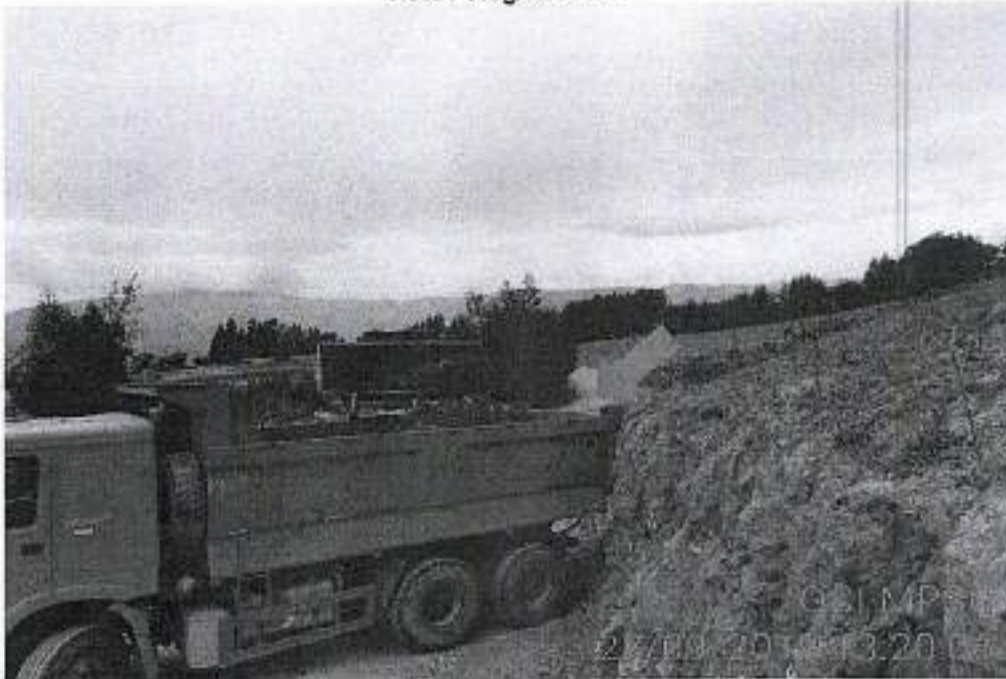
Vista Fotográfica n.º7

3. En la inspección se observó en cierto tramo del trazo de la carretera, trabajos de movimientos de tierra con la eliminación del material excedente, el cual se comprobó que fue eliminado en una zona por donde se conduce una quebrada.

Se observó el acarreo de material excedente en cierto tramo de la carretera.
