**INFORME DE HITO DE CONTROL  
N° 050-2019-OCI/0419-SCC**

**“EJECUCIÓN Y SUPERVISIÓN DE LA OBRA  
MEJORAMIENTO DEL CAMINO VECINAL CURGOS,  
CUYUMALCA - YANAZARA, DISTRITO DE CURGOS,  
PROVINCIA DE SÁNCHEZ CARRIÓN - LA LIBERTAD;  
CON CÓDIGO DE INVERSIÓN N° 2377475, BAJO EL  
MARCO DE LA LEY N° 30556”**

**HITO DE CONTROL N° 4: VALORIZACIÓN DE OBRA N° 7 Y  
EJECUCIÓN CONTRACTUAL HASTA EL 30 DE SETIEMBRE DE  
2019.**

**HUAMACHUCO, 9 DE OCTUBRE DE 2019**

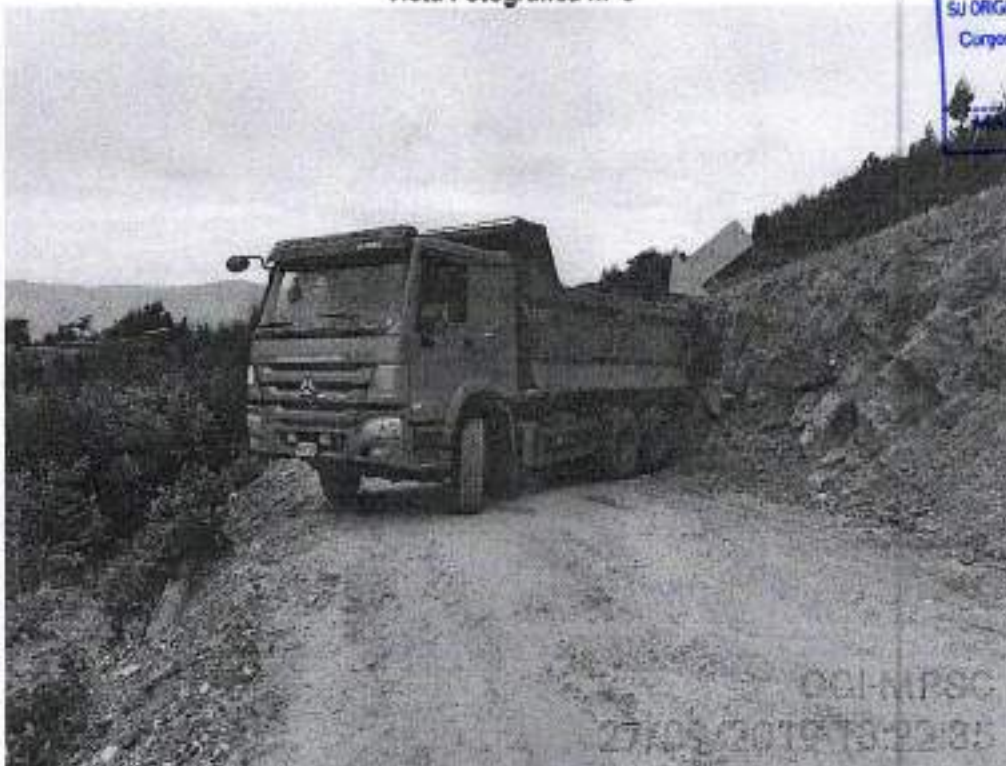
Vista Fotográfica n.º8

Se observó el acarreo de material en un camión volquete de placa AKN-727.

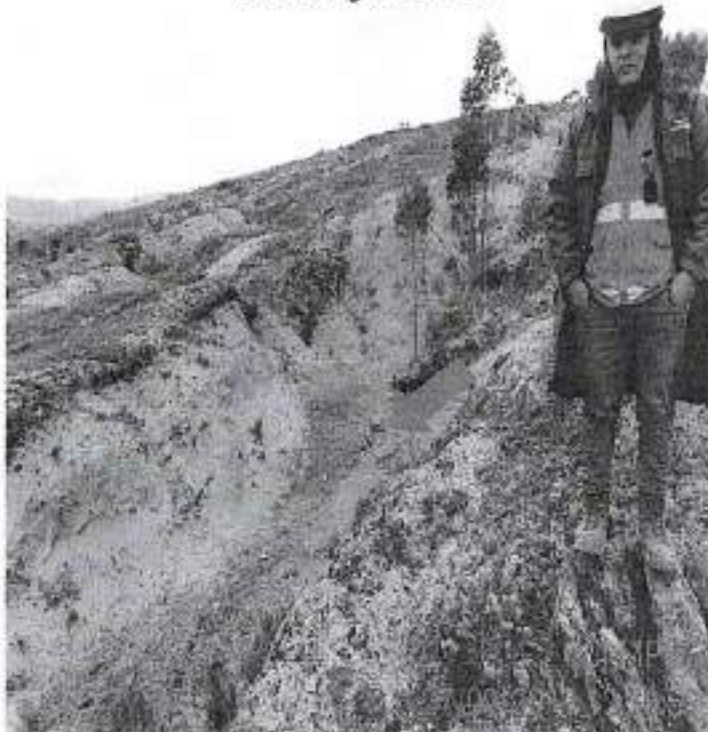
## Vista Fotográfica n.º10

Se observó el cauce de la quebrada que conducía a la zona donde se estaba eliminando el material excedente.
