**INFORME DE HITO DE CONTROL  
N° 056-2019-OCI/0419-SCC**

**“EJECUCIÓN Y SUPERVISIÓN DE LA OBRA  
MEJORAMIENTO DEL CAMINO VECINAL CURGOS,  
CUYUMALCA - YANAZARA, DISTRITO DE CURGOS,  
PROVINCIA DE SÁNCHEZ CARRIÓN - LA LIBERTAD;  
CON CÓDIGO DE INVERSIÓN N° 2377475, BAJO EL  
MARCO DE LA LEY N° 30556”**

**HITO DE CONTROL N° 5: VALORIZACIÓN DE OBRA N° 8 Y  
EJECUCIÓN CONTRACTUAL HASTA EL 25 DE OCTUBRE DE  
2019.**

**HUAMACHUCO, 5 DE NOVIEMBRE DE 2019**

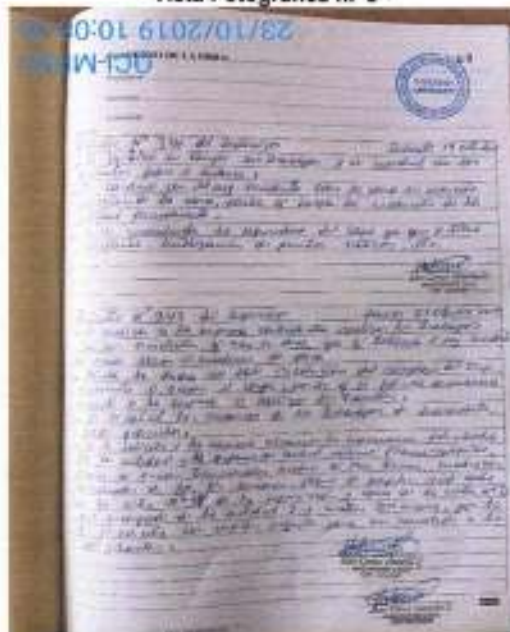
Vista Fotográfica n.º3<sup>5</sup>

Folio n.º 69 del tomo II del cuaderno de obra, respecto a la anotación del asiento n.º 347 del supervisor de obra correspondiente al día 21 de octubre de 2019, en la que se observó que aún no se cuenta con un residente de obra, que haya sido evaluado y autorizado por la entidad para ejercer tales funciones.

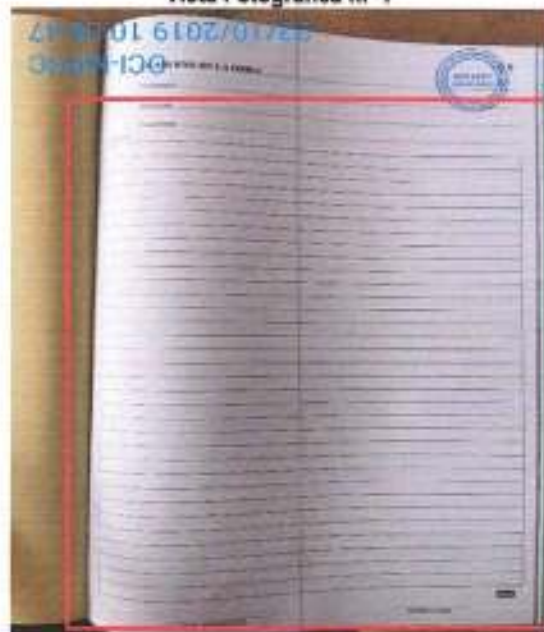
Vista Fotográfica n.º4<sup>6</sup>

Folio n.º 70 del tomo II del cuaderno de obra, se observó que el supervisor de obra no ha efectuado ningún asiento correspondiente al día 22 de octubre de 2019.

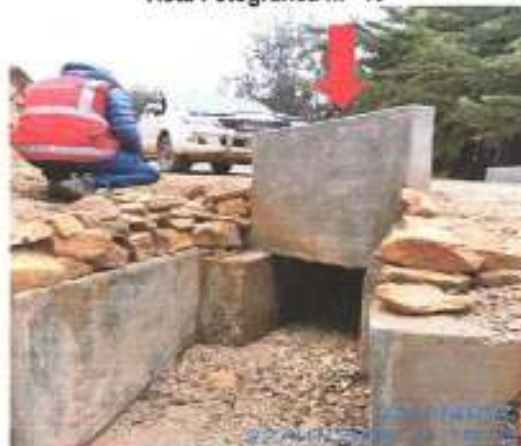
Vista Fotográfica n.º 10<sup>29</sup>

**4.1. Cambio de diseño de caja de pase ubicado en la progresiva km. 03+150 aproximadamente; además de alteraciones en el proceso constructivo:**

Progresiva km. 03+150 aproximadamente, ejecución de caja de pase (de salida) no cumple con lo estipulado en el expediente técnico.

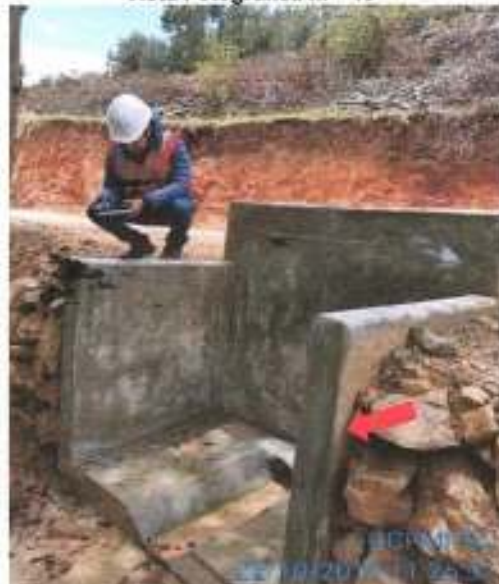
Vista Fotográfica n.° 13<sup>32</sup>

4.2. Cambio de diseño de caja de pase ubicado en la progresiva km. 04+100 aproximadamente se ha colocado una tubería de PVC de  $\phi$  8", la caja de entrada tiene diseño para ingreso de agua de cuneta, no se ha construido la tapa de concreto, la caja de pase de salida no se ha construido un muro lateral y no cuenta con tapa de concreto; además presenta deficiencias en el proceso constructivo:

Cambio de diseño de caja de pase (de salida).

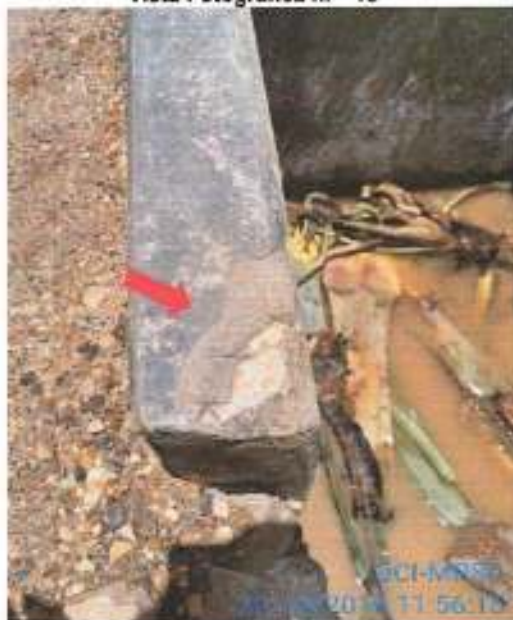
Vista Fotográfica n.° 18<sup>30</sup>

Tarrajeo de muro presenta quebraduras.

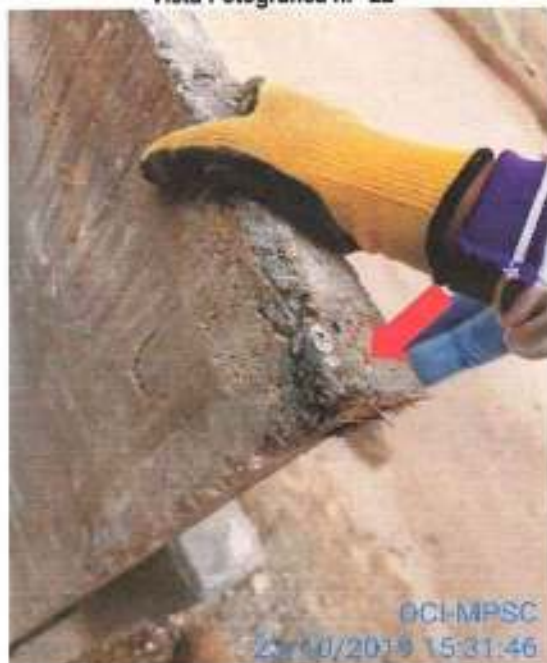
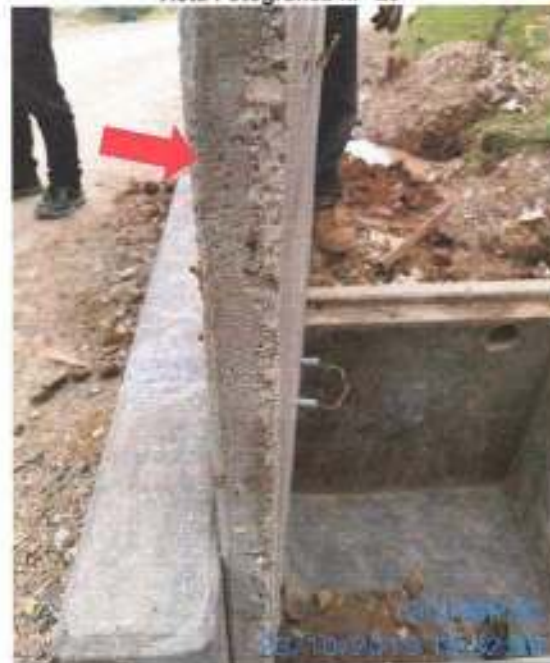
Se observó en la tapa de la caja de inspección ubicada en el margen derecho de la plataforma a la altura de la progresiva km. 5+310 aprox., presencia de cangrejas, deformaciones en las caras y fisuras.

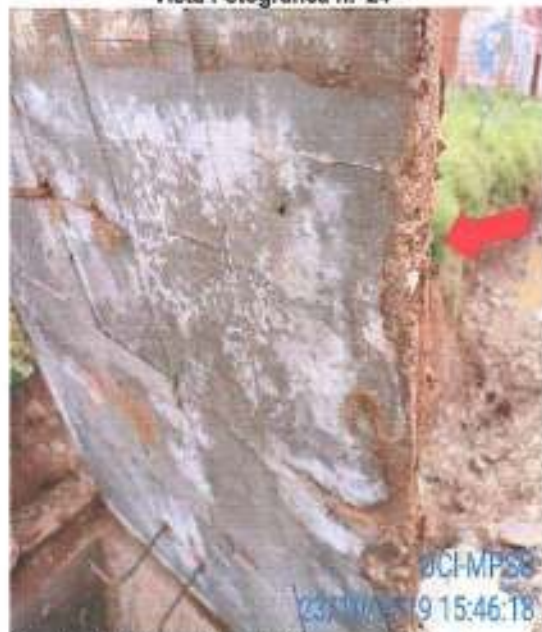
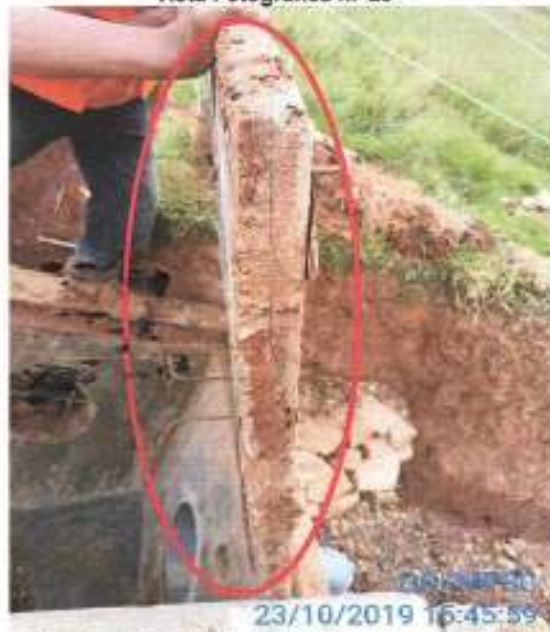
Se observó la tapa de la caja de inspección ubicada en el margen derecho de la plataforma a la altura de la progresiva km. 5+450 aprox., presencia de cangrejas, deformaciones en las caras; además, de fisuras.

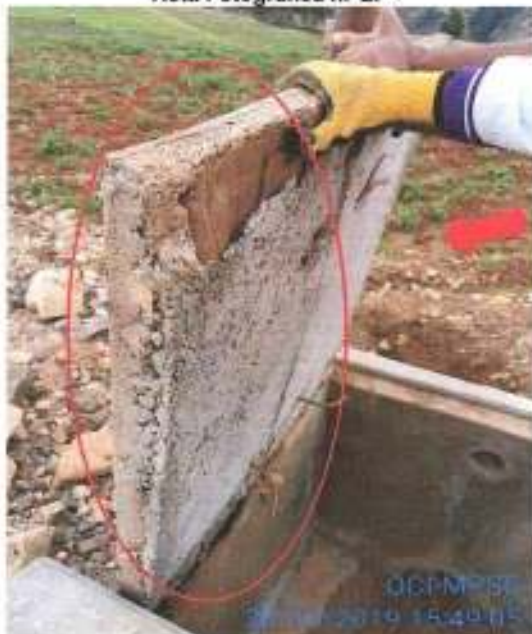
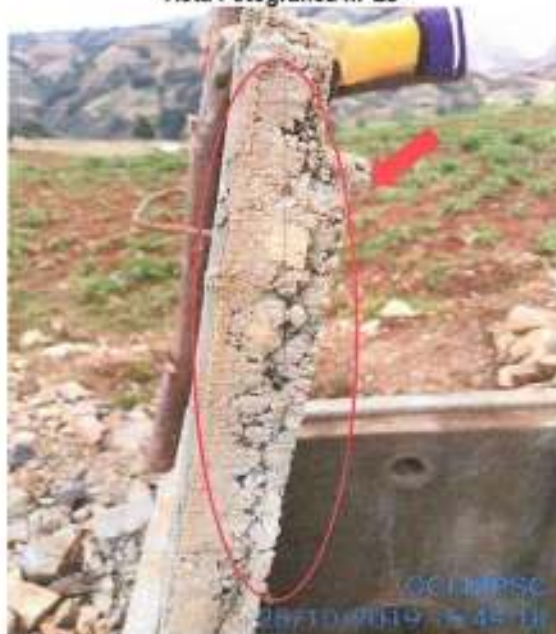
Se observó la tapa de la caja de inspección ubicada en el margen izquierdo de la plataforma a la altura de la progresiva km. 5+450 aprox., presencia de cangrejeras, deformaciones en las caras y fisuras; así como un espesor de tapa que no cumple con lo estipulado en el expediente técnico.

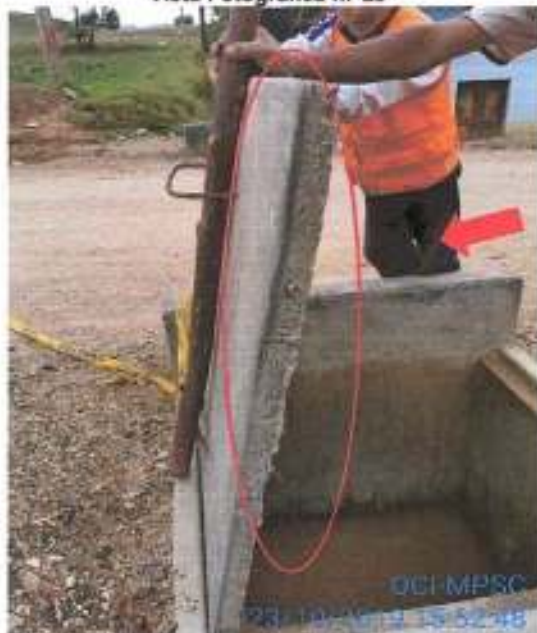
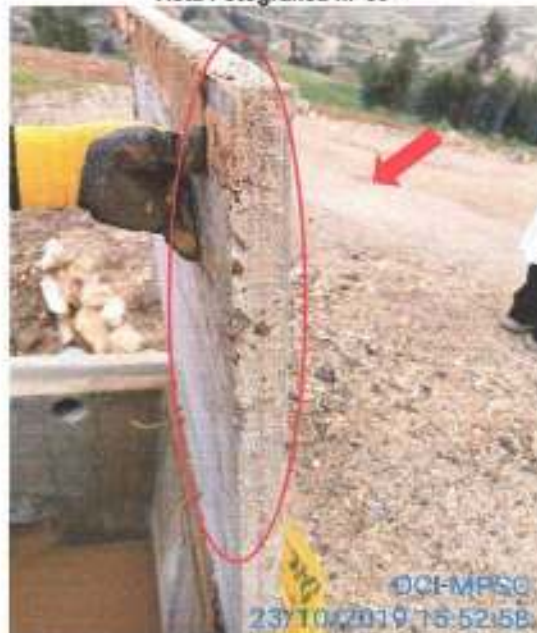
Se observó la tapa de la caja de inspección ubicada en el margen izquierdo de la plataforma a la altura de la progresiva km. 5+540 aprox., presencia de cangrejeras, deformaciones en las caras y fisuras.

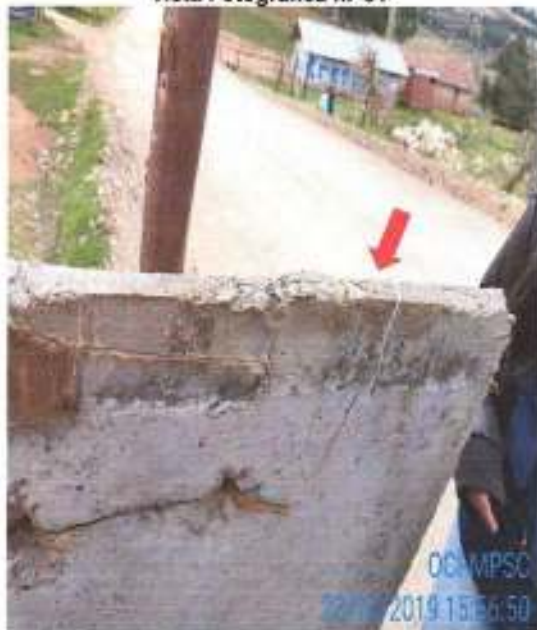
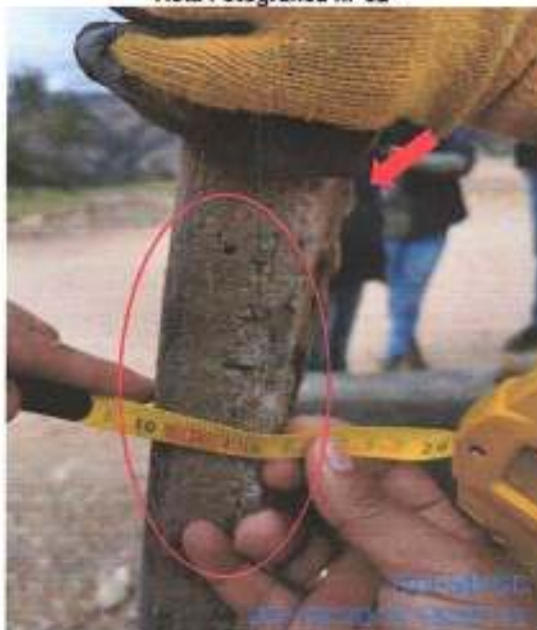
Se observó la tapa de la caja de inspección ubicada en el margen derecho de la plataforma a la altura de la progresiva km. 5+540 aprox., presencia de cangrejeras, deformaciones en las caras y fisuras; así como un espesor de tapa de 4 cm. que no cumple con lo estipulado en el expediente técnico.

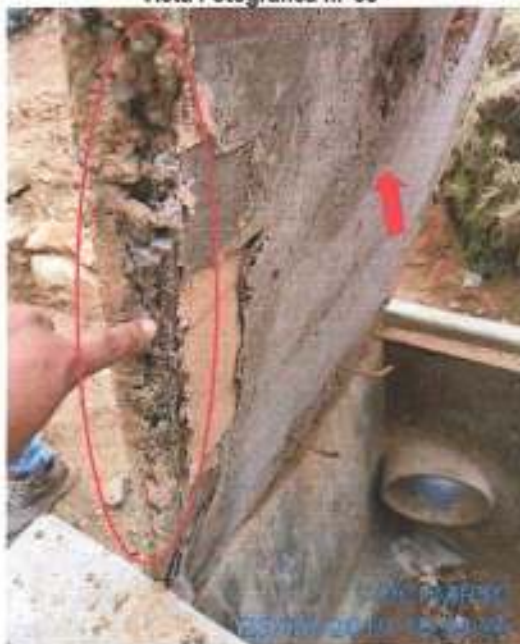
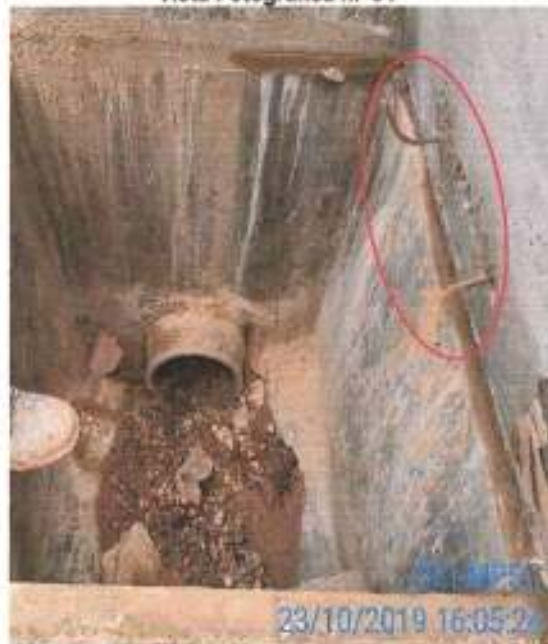
Se observó la tapa de la caja de inspección ubicada en el margen derecho de la plataforma a la altura de la progresiva km. 5+700 aprox., presencia de cangrejas, deformaciones en las caras y fisuras.

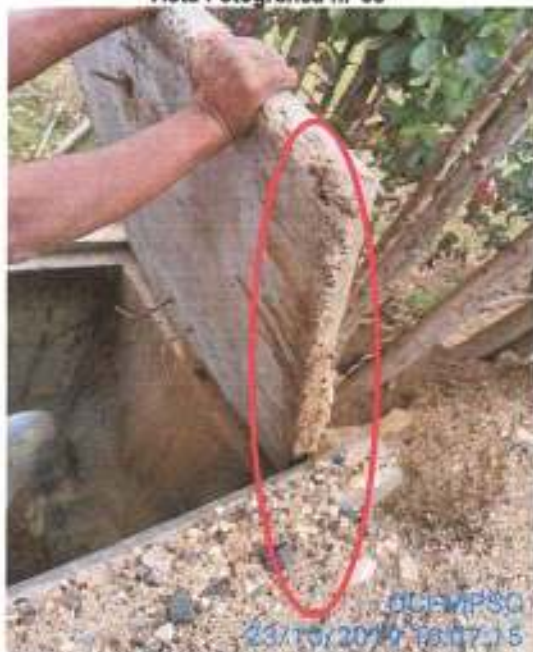
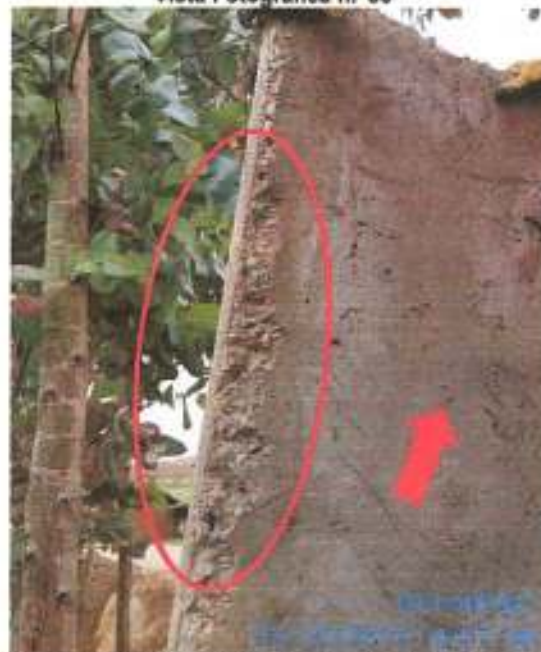
Se observó en la tapa de la caja de inspección ubicada en el margen izquierdo de la plataforma a la altura de la progresiva km. 5+700 aprox., presencia de cangrejas, deformaciones en las caras y fisuras.

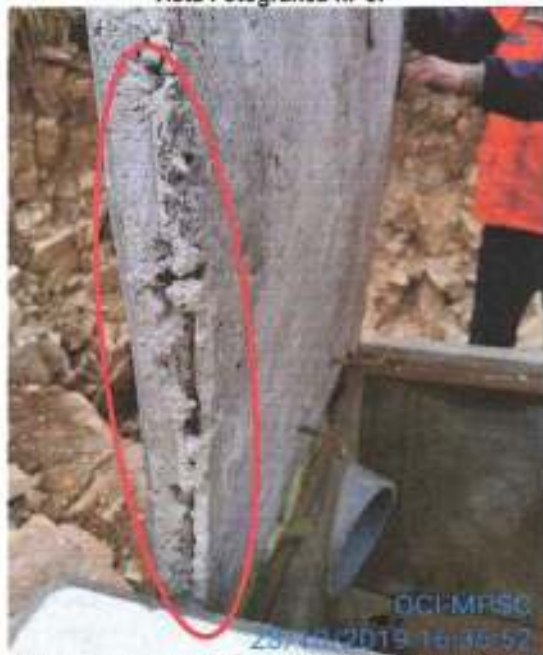
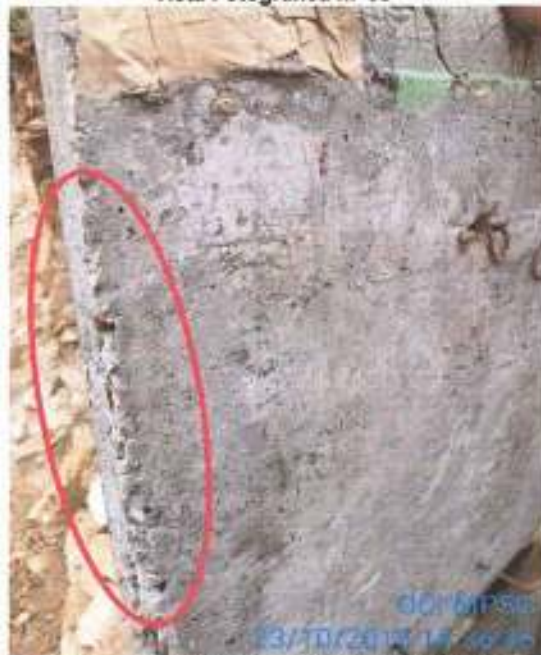
Se observó la tapa de la caja de inspección ubicada en el margen derecho de la plataforma a la altura de la progresiva km. 6+140 aprox., presencia de cangrejas, deformaciones en las caras y fisuras.

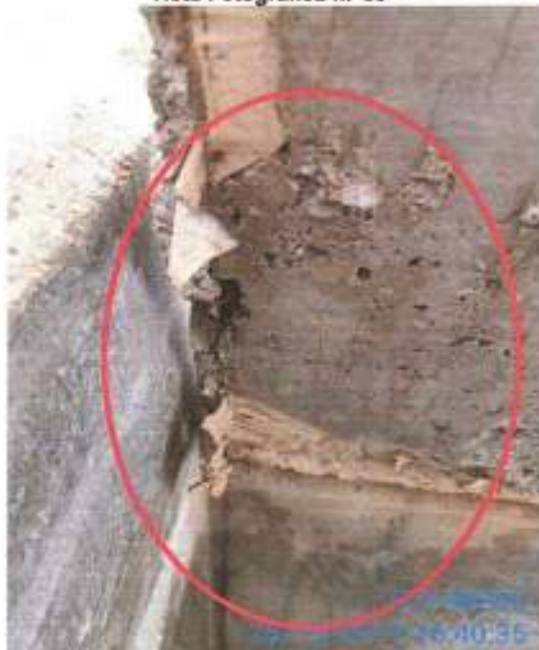
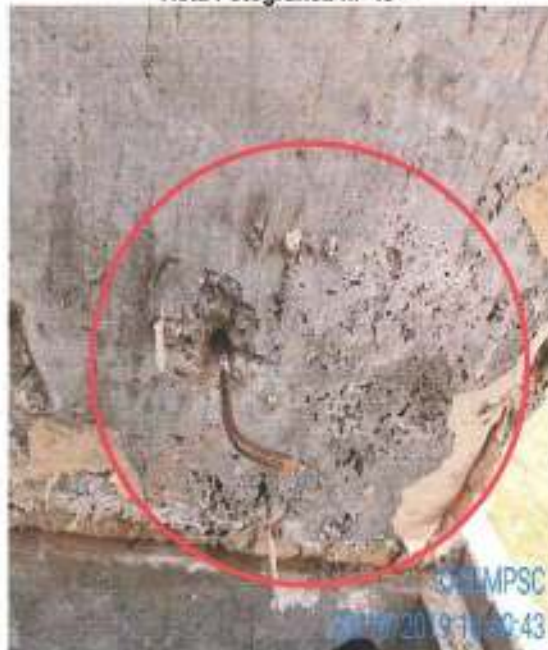
Se observó la tapa de la caja de inspección ubicada en el margen izquierdo de la plataforma a la altura de la progresiva km. 6+140 aprox., presencia de cangrejas, deformaciones en las caras y fisuras.

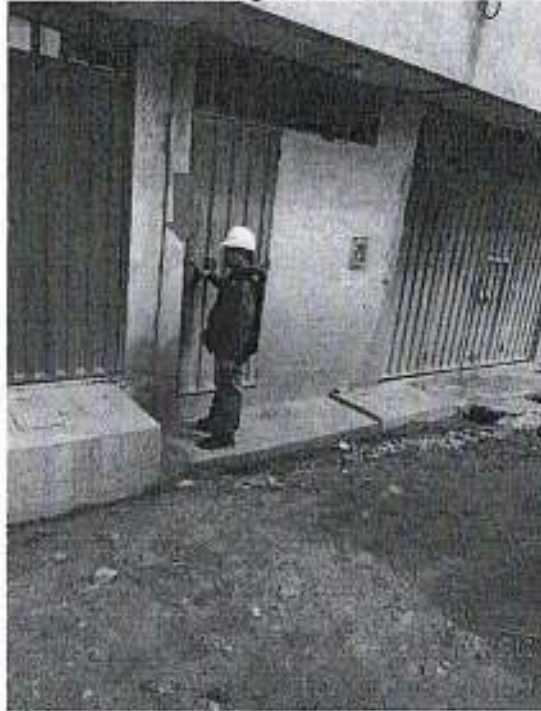
Vista Fotográfica n.º 1

Supervisor de obra, tocando la puerta de la oficina de la contratista, no teniendo respuesta de presencia de ningún personal del Consorcio del Norte.

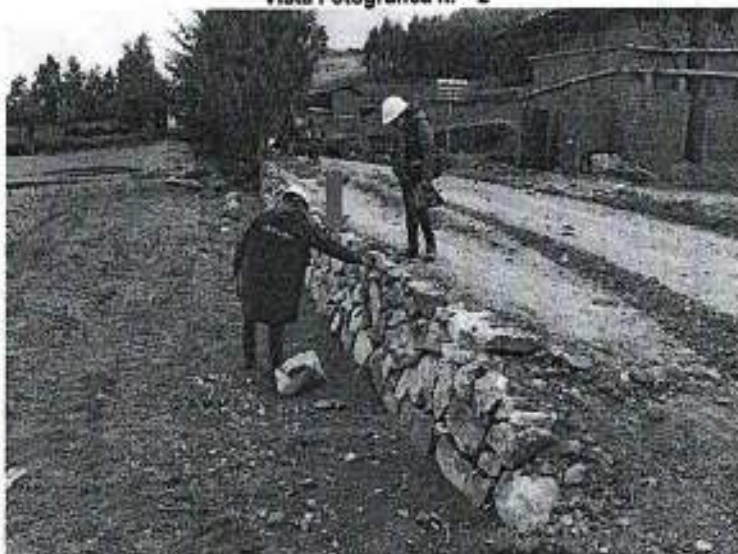
Vista Fotográfica n.º 2

- 4.1. Aproximadamente en la progresiva km.0+100 a 0+200, se evidencio que se viene realizando trabajos de mampostería (muro seco), trabajos que no están contemplados en el expediente contractual y adicional deductivo vinculante n.º 1, se consultó al supervisor de obra correspondiente a dichos trabajos manifestando que: "dichos trabajos se vienen ejecutando por motivos de socavación del terreno y presencia de material orgánico en terreno natural, lo que conlleva que se realice la estabilización del terreno".

Estabilización de terreno con mampostería (muro seco) en la progresiva km. 0+100

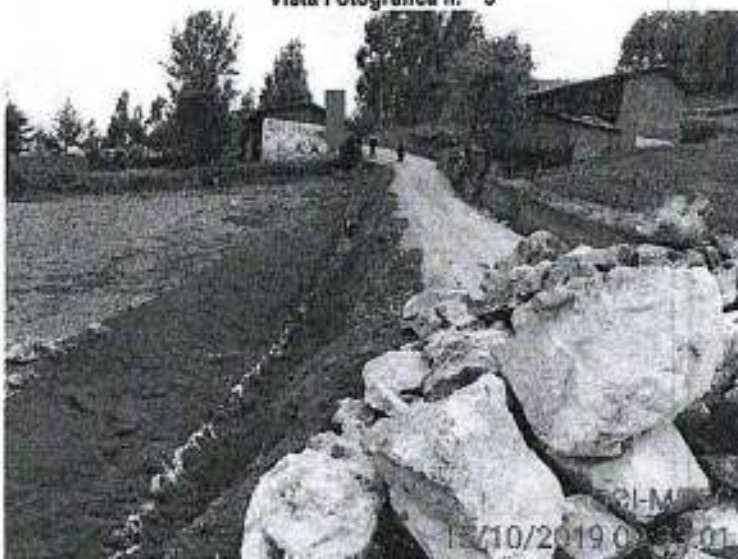
Vista Fotográfica n.º 3

Corte de terreno para estabilización de terreno con mampostería (muro seco) en la progresiva km. 0+100 a 0+200

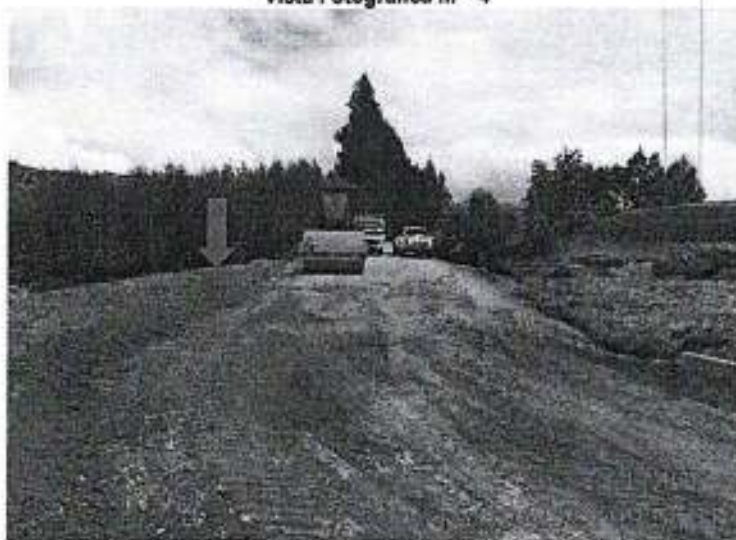
Vista Fotográfica n.º 4

4.2. En la progresiva 5+050 aproximadamente, se viene realizando trabajos de mejoramiento de la base granular, utilizando maquinarias de línea amarilla (motorizadora y rodillo compactador).

Trabajos de mejoramiento de base en la progresiva km. 5+050 aproximadamente

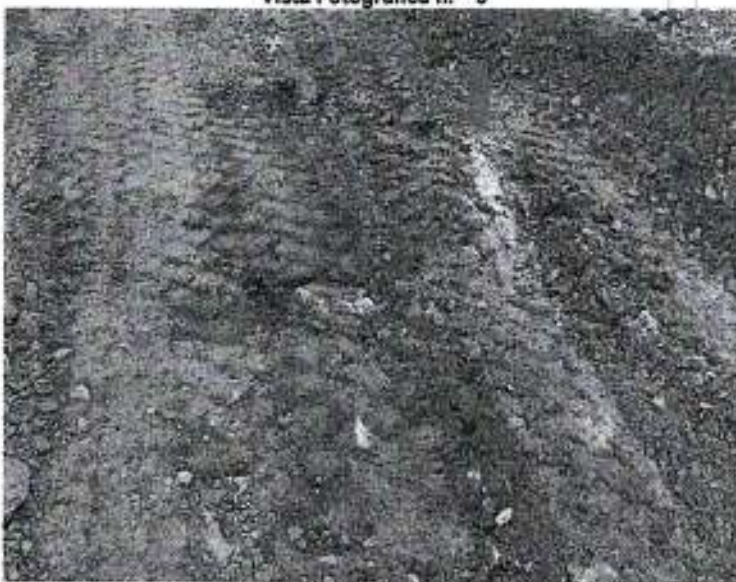
Vista Fotográfica n.º 5

Trabajos de mejoramiento de base en la progresiva km. 5+050 aproximadamente

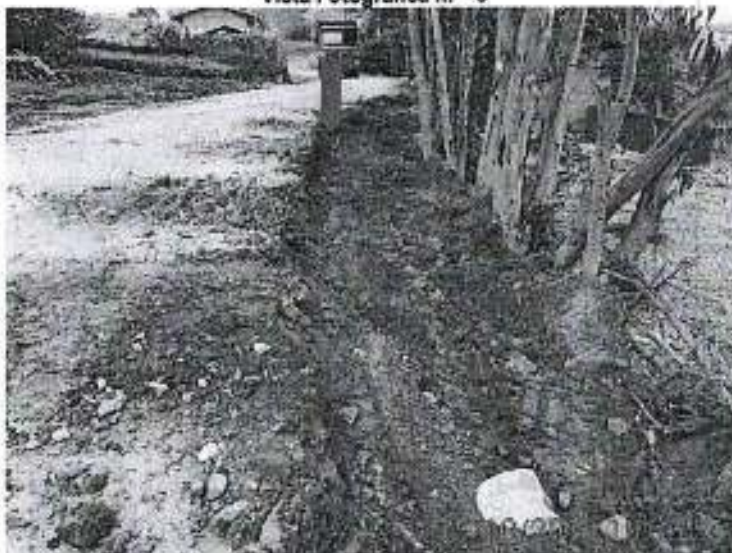
Vista Fotográfica n.º 6

- 4.3. Se evidenció que en la progresiva km. 5+100 aproximadamente, se viene realizando trabajos de mejoramiento de la sub rasante por saturación del material granular y terreno natural, trabajos que no son contemplados en el expediente técnico y adicional deductivo vinculante n.º 1:

Corte de base y sub rasante, por saturación del material granular y terreno natural.

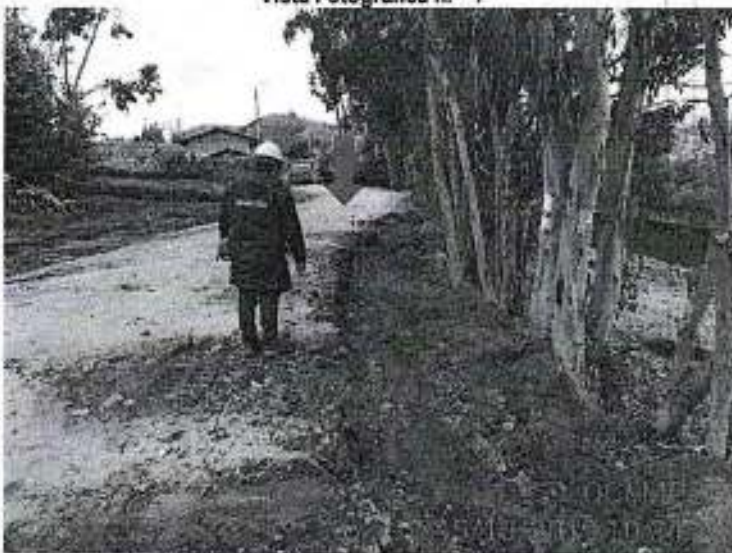
Vista Fotográfica n.º 7

Corte de base y sub rasante, por saturación del material granular y terreno natural.

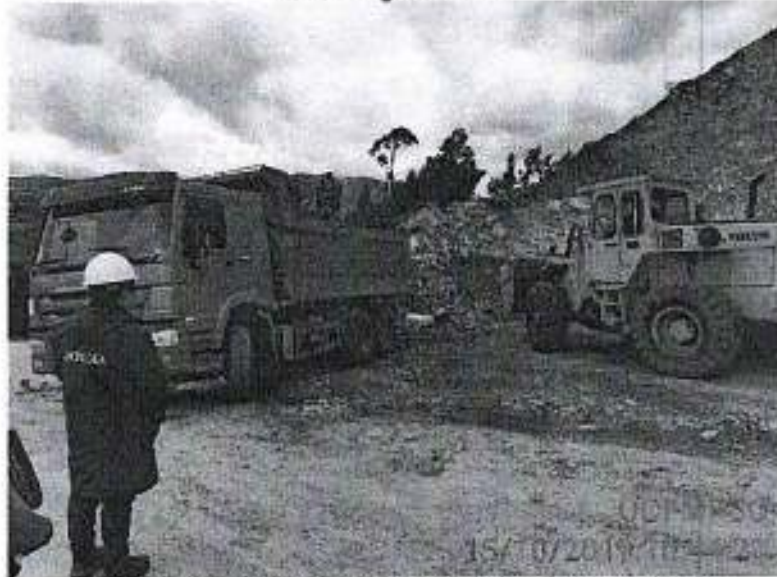
Vista Fotográfica n.º 8

- 4.4. Se evidenció que en la progresiva km. 5+800 aproximadamente, se viene realizando trabajos de extracción de material con maquinaria de línea amarilla (1 volquete y 1 cargador frontal), dichos material se utilizara para el mejoramiento de la sub rasante afectado por saturación, el material extraído no se está pasando por ningún tamiz.

Material granular extraído para mejoramiento de la saturación de la sub rasante y base.

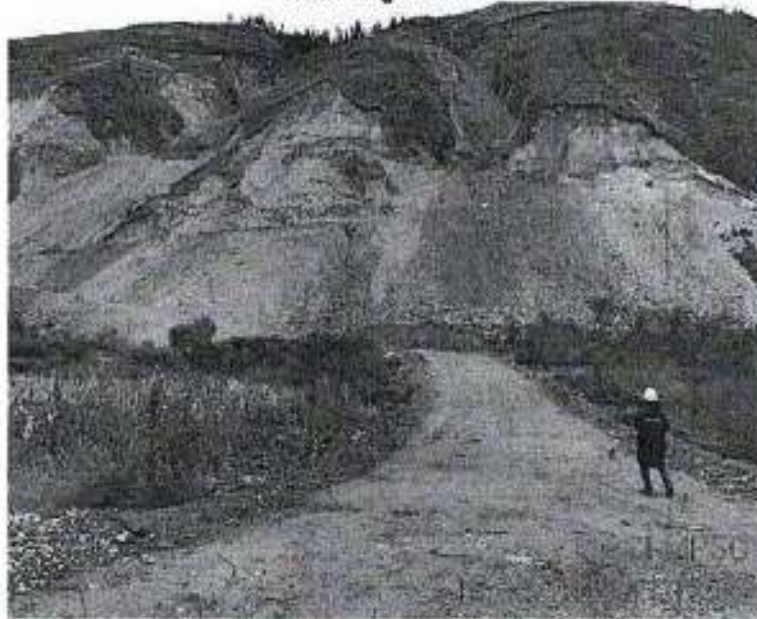
Vista Fotográfica n.º 9

5. Se evidenció que se vienen realizando trabajos de corte de material de roca desde la progresiva km. 13+100 hasta km. 13+676 aproximadamente, siendo estos trabajos correspondientes al trazo original aprobado en el expediente técnico contractual; sin embargo, este trazo fue eliminado con la aprobación del adicional deductivo vinculante n.º 1.

Progresiva que llega a margen de río para la localidad de Yanacocha.

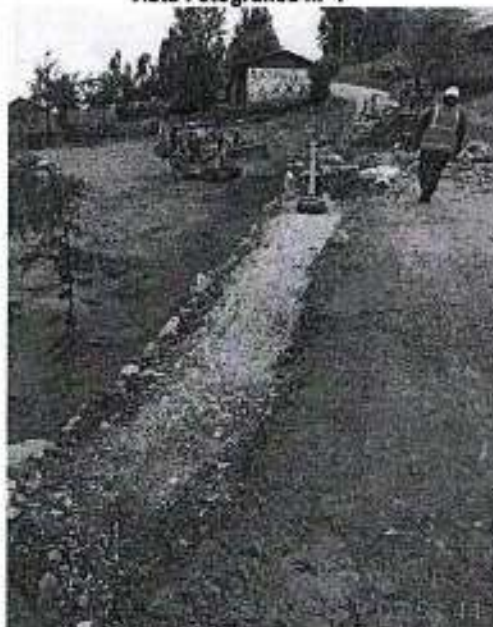
Vista Fotográfica n.º1

Se observó trabajos de compactación con plancha compactadora de material granular, en la estabilización de plataforma.

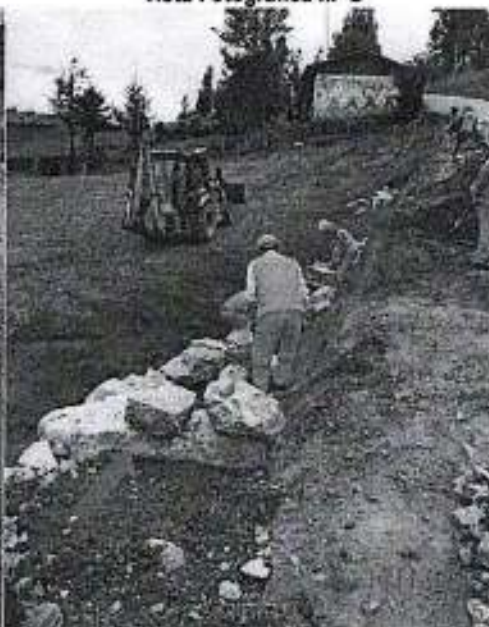
Vista Fotográfica n.º2

Se observó trabajos de mampostería de piedra con el objeto de controlar la erosión, así como de dar soporte y protección a la plataforma de la carretera en la zona intervenida.

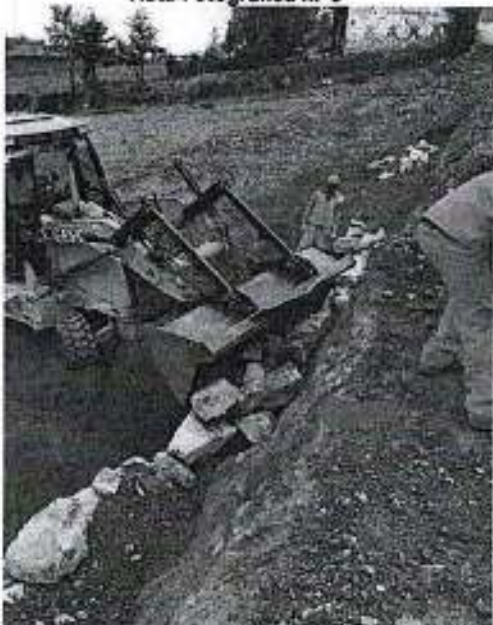
Vista Fotográfica n.º3

Se observó la presencia de una retroexcavadora que se hallaba colocando las piedras de la mampostería.

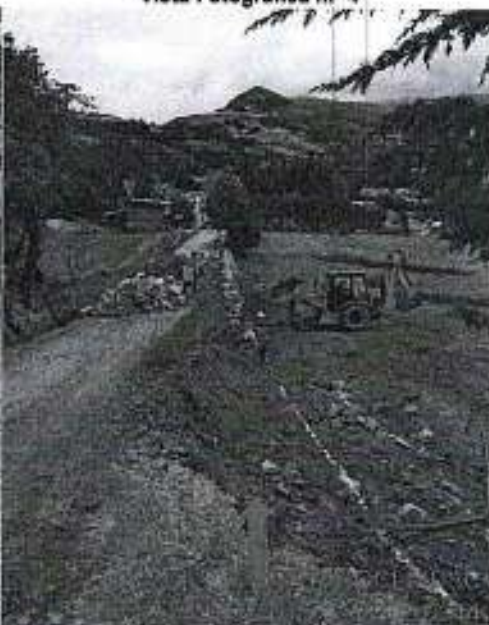
Vista Fotográfica n.º4

Se observó la estabilización de la plataforma de la carretera al margen derecha desde la altura de la progresiva del km. 0+100 al km. 0+200 en un ancho intervenido de 2 metros aproximadamente.

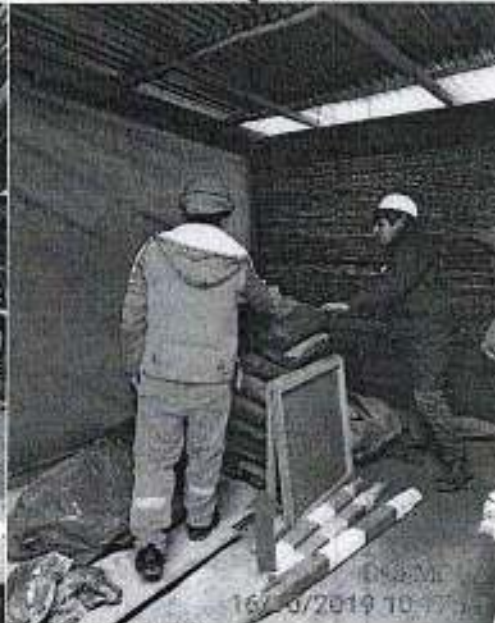
Vista Fotográfica n.º6

Se observó el almacenaje del cemento portland tipo I.

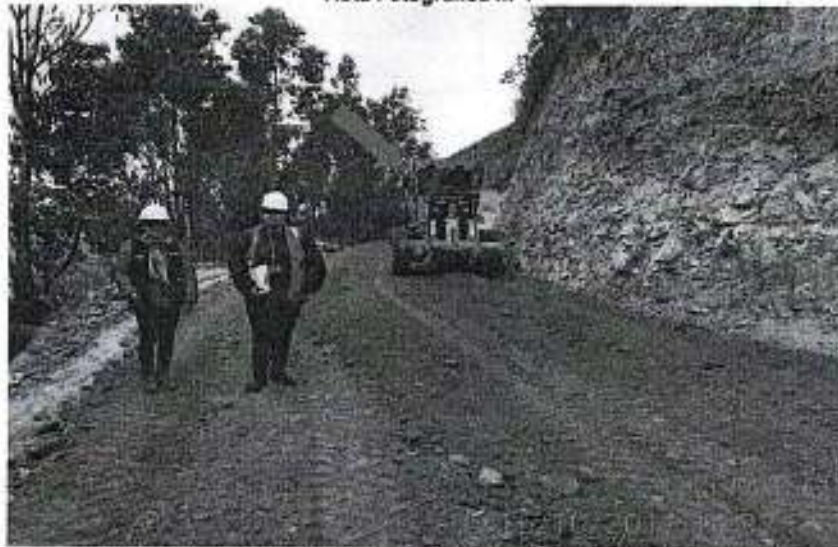
Vista Fotográfica n.º7

Se observó trabajos de esparcido y nivelación de material granular a nivel de base, con el empleo de una motoniveladora.

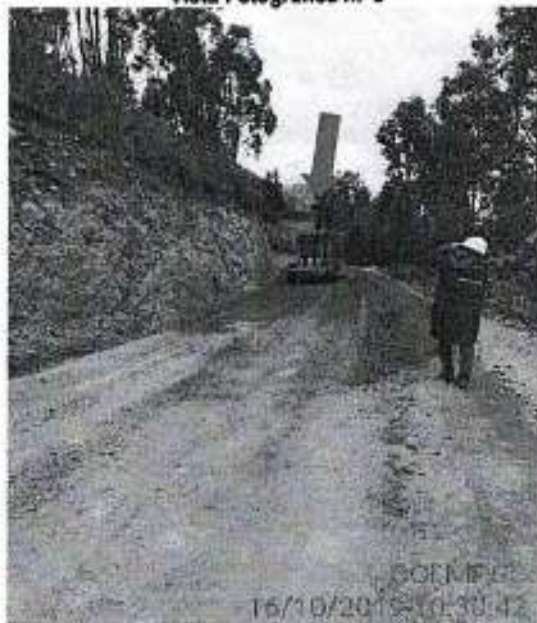
Vista Fotográfica n.º8

Se observó trabajos de esparcido y nivelación del material granular que conforma la plataforma, a la altura de la progresiva km. 8+120 aproximadamente.

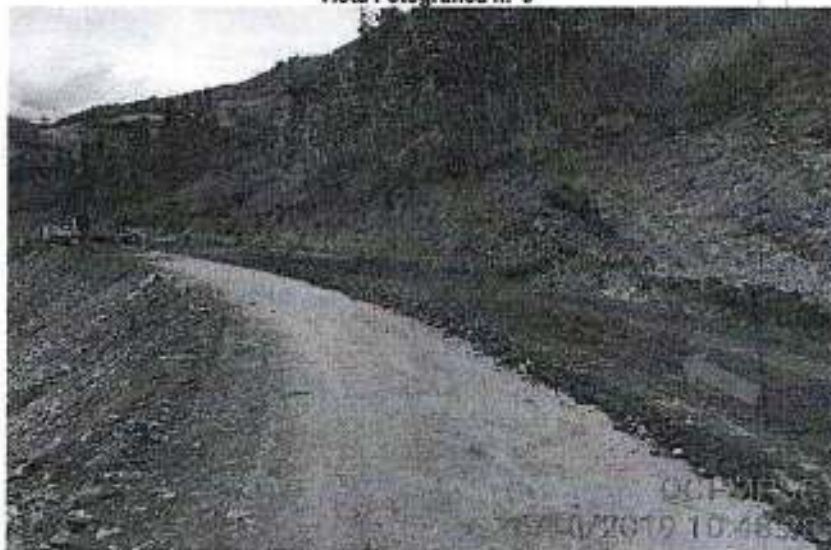
Vista Fotográfica n.º9

Se observó trabajos de esparcido y nivelación del material granular propio que conforma la plataforma a nivel de sub rasante, a la altura de la progresiva km. 10+200 aproximadamente.

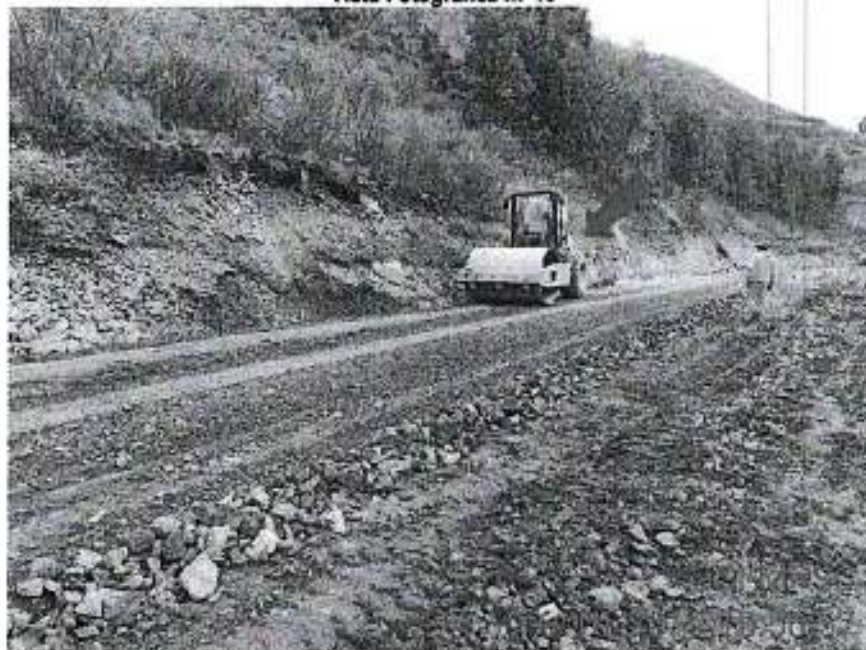
Vista Fotográfica n.º10

Se observó trabajos de compactación del material granular propio que conforma la plataforma a nivel de sub rasante, a la altura de la progresiva km. 10+200 aproximadamente, utilizando un rodillo vibrador.

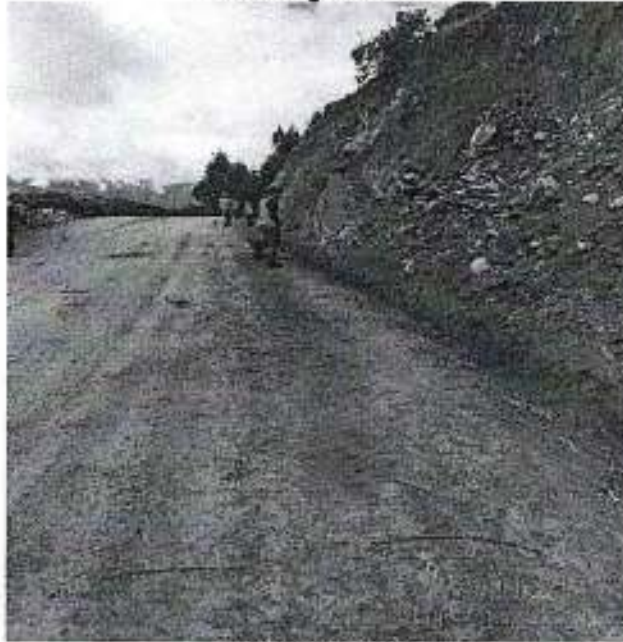
Vista Fotográfica n.º 1

Conformación de cuneta

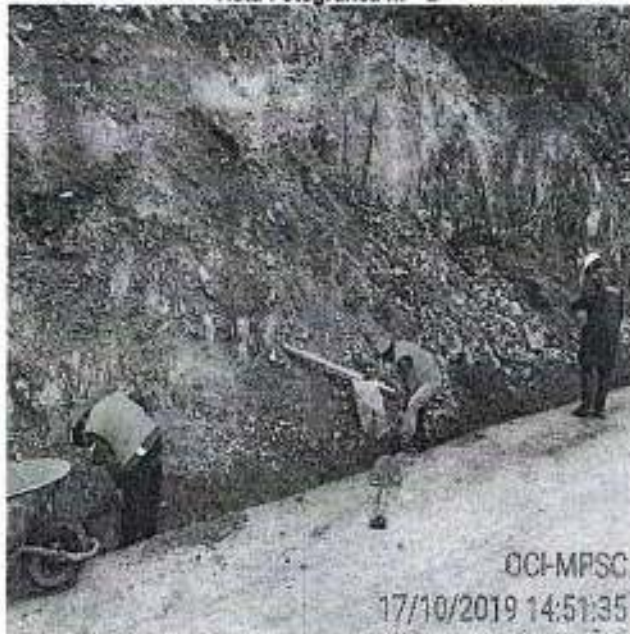
Vista Fotográfica n.º 2

Perfilado y conformación de cuneta

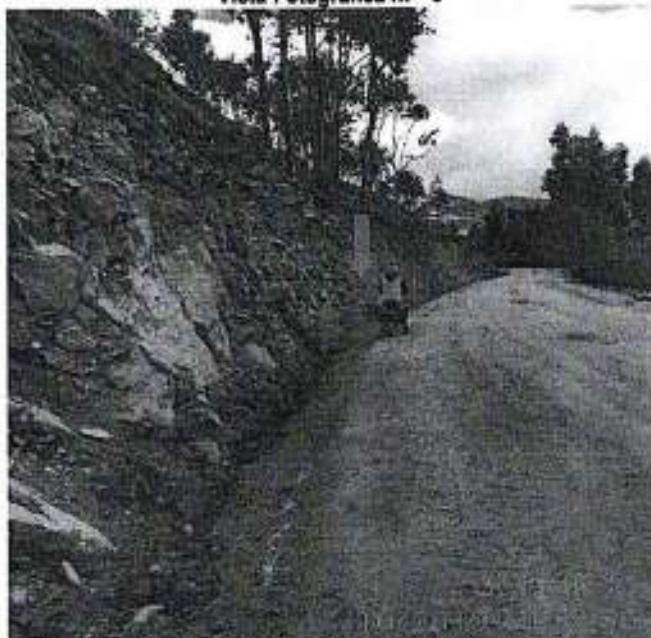
Vista Fotográfica n.º 3

Perfilado, conformación de cuneta, con su respectiva eliminación

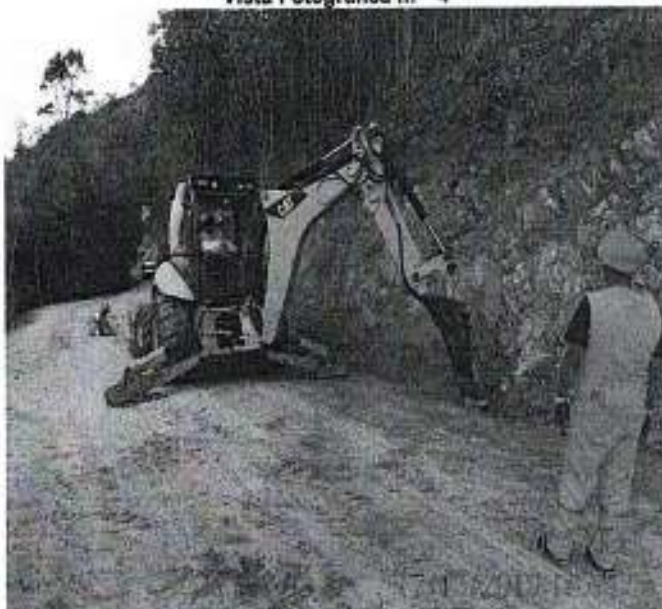
Vista Fotográfica n.º 4

Conformación de cuneta, con maquinaria de línea amarilla

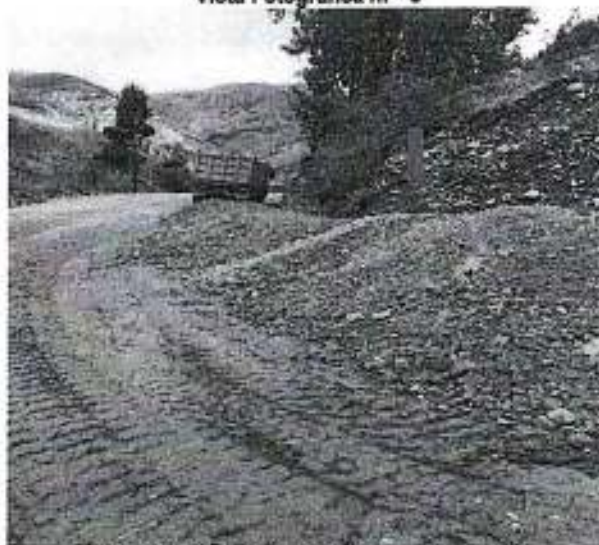
Vista Fotográfica n.º 5

3. Además, se observó que se viene realizando trabajos de acopio de material granular para la conformación de la base, aproximadamente en la progresiva km. 8+500 en adelante.

Acopio de material para conformación de base en la progresiva 8+500 aproximadamente.

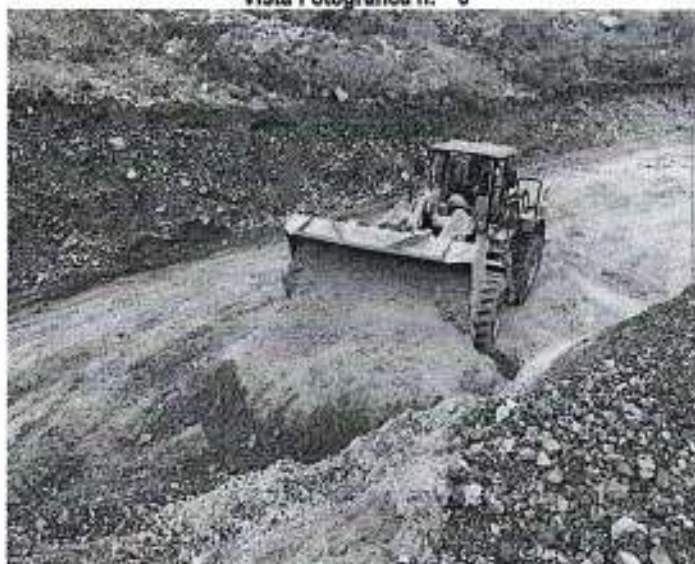
Vista Fotográfica n.º 6

4. Así mismo, se evidencio aproximadamente en la progresiva km. 10+480, que se viene realizando el batido del material granular utilizando maquinaria de línea amarilla (cargador frontal), obtenido de la cantera Piogan ubicado en el centro poblado de Huayllagual y de la cantera ubicada en la progresiva 11+500 aproximadamente (lugar de la obra), según manifestación de la supervisión: "el material extraído de la cantera cerro Piogan, es batido con el material obtenido de la cantera ubicada en el ámbito de la ejecución de la obra aproximadamente km 11+50, para llegar a su plasticidad recomendada".

Material granular procedimiento de la cantera Piogan

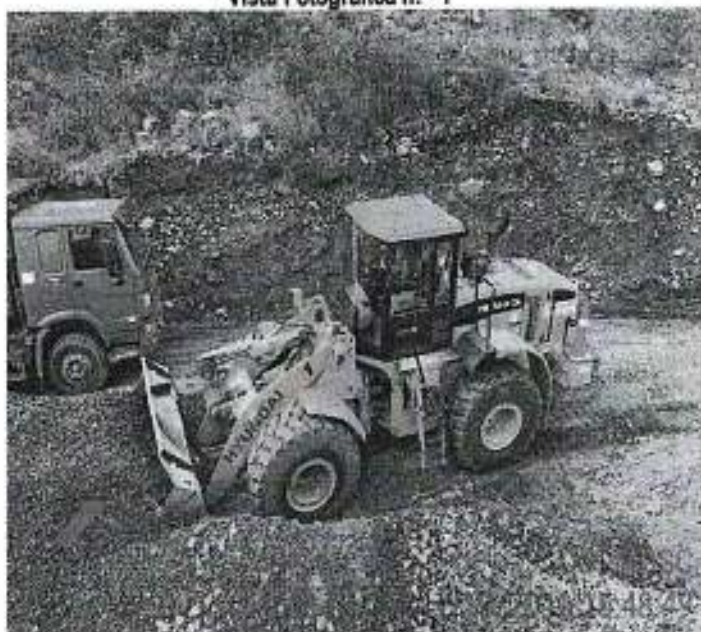
Vista Fotográfica n.º 7

Material granular de la cantera de la obra ubicado en la progresiva km. 11+800

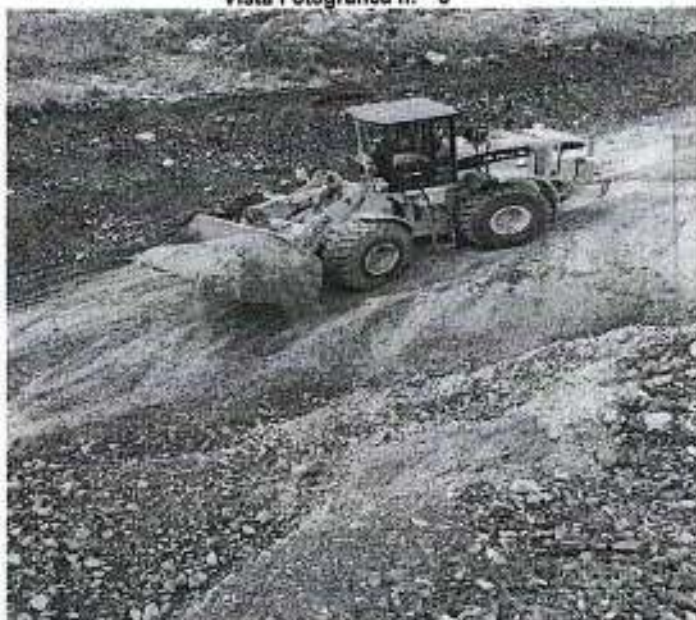
Vista Fotográfica n.º 8

Batido de material granular procedimiento de la cantera Piogan y de la cantera ubicada en el ámbito de la obra, utilizando un cargador frontal.

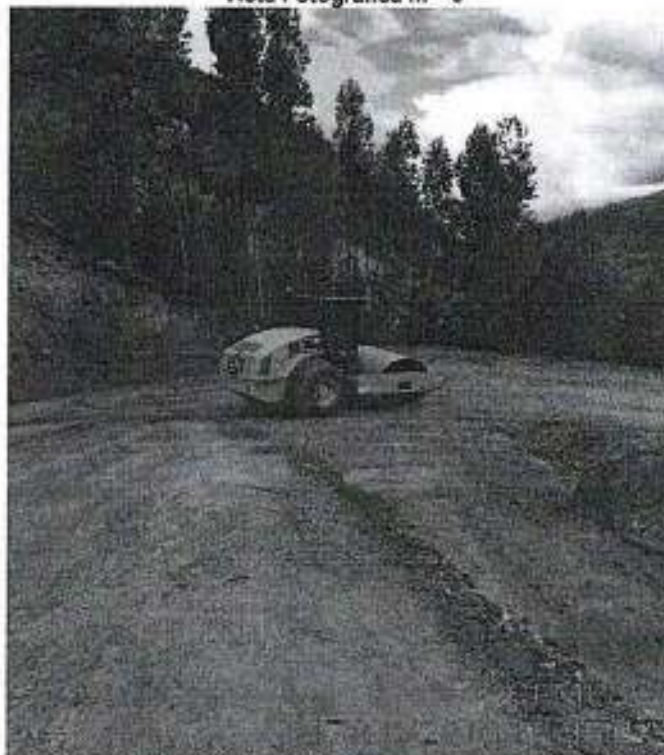
Vista Fotográfica n.º 9

5. Aproximadamente en la progresiva km. 8+440 se evidencio que se viene realizando trabajos de compactación de la sub rasante, manifestando el supervisor "que dicho trabajo consiste en un repase de compactación de la sub rasante utilizando el compactador vibrador".

Repase de compactación de la sub rasante con un compactador vibrador

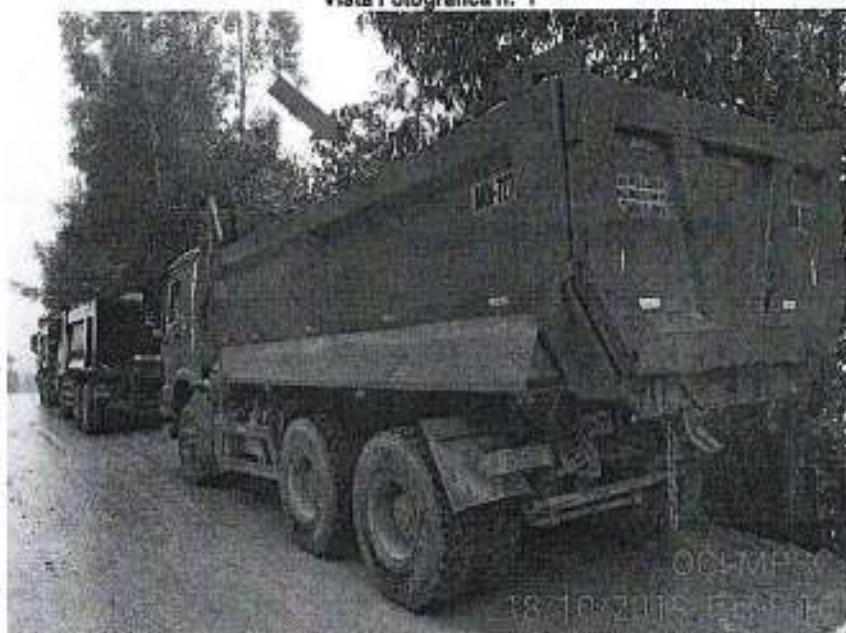
Vista Fotográfica n.º1

Camión volquete de 15 m³ (Placa: AKN-727).

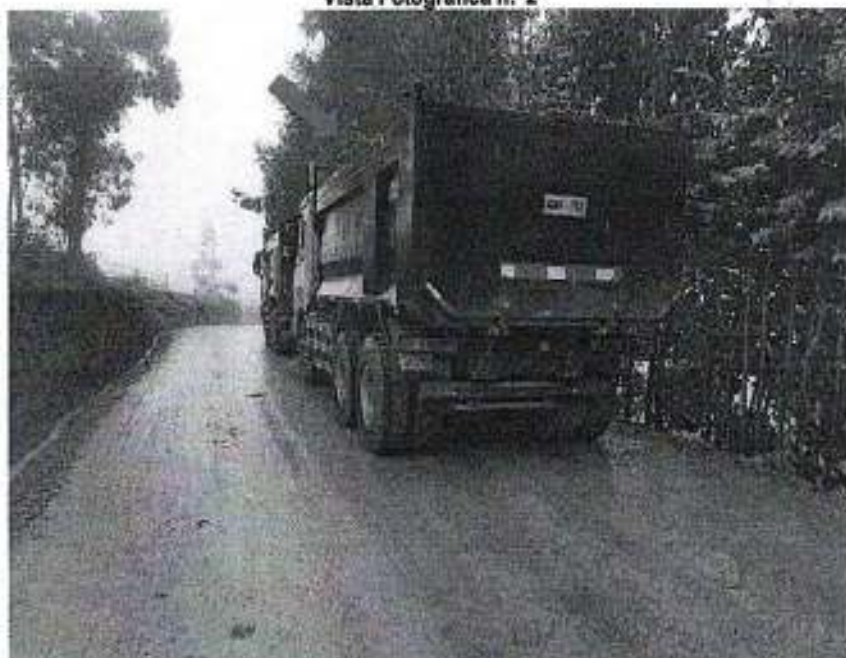
Vista Fotográfica n.º2

Camión volquete de 15 m³ - (Placa: AKN-702).

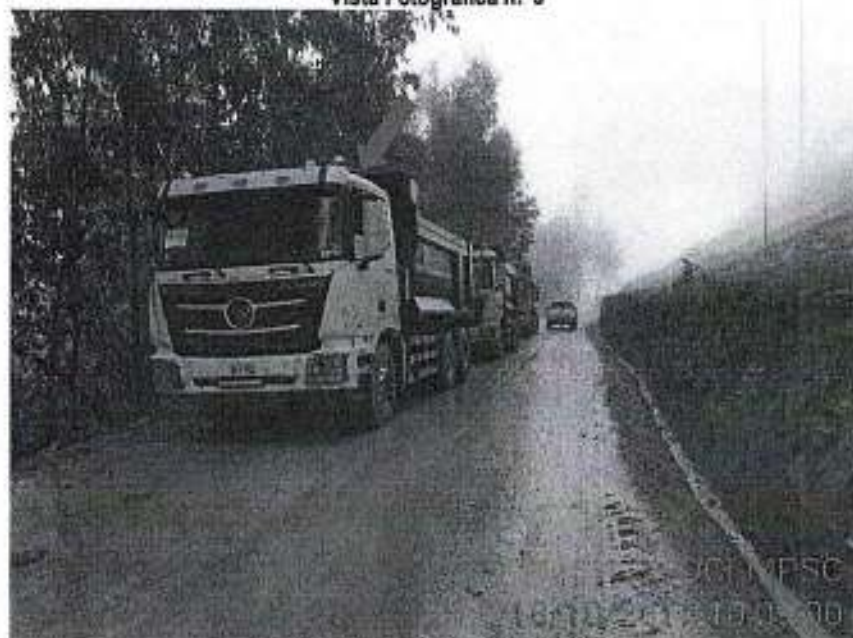
**Vista Fotográfica n.º3**

Camión volquete de 15 m<sup>3</sup> – (Placa: AWWJ-935).
