**INFORME DE HITO DE CONTROL  
N° 056-2019-OCI/0419-SCC**

**“EJECUCIÓN Y SUPERVISIÓN DE LA OBRA  
MEJORAMIENTO DEL CAMINO VECINAL CURGOS,  
CUYUMALCA - YANAZARA, DISTRITO DE CURGOS,  
PROVINCIA DE SÁNCHEZ CARRIÓN - LA LIBERTAD;  
CON CÓDIGO DE INVERSIÓN N° 2377475, BAJO EL  
MARCO DE LA LEY N° 30556”**

**HITO DE CONTROL N° 5: VALORIZACIÓN DE OBRA N° 8 Y  
EJECUCIÓN CONTRACTUAL HASTA EL 25 DE OCTUBRE DE  
2019.**

**HUAMACHUCO, 5 DE NOVIEMBRE DE 2019**

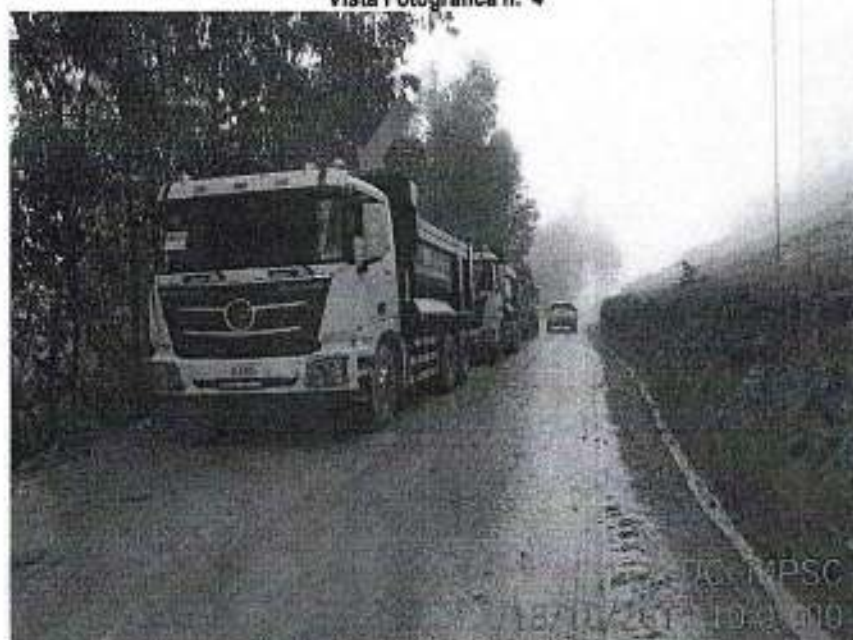
**Vista Fotográfica n.º4**

Camión volquete de 15 m<sup>3</sup> – (Placa: AWJ-935).

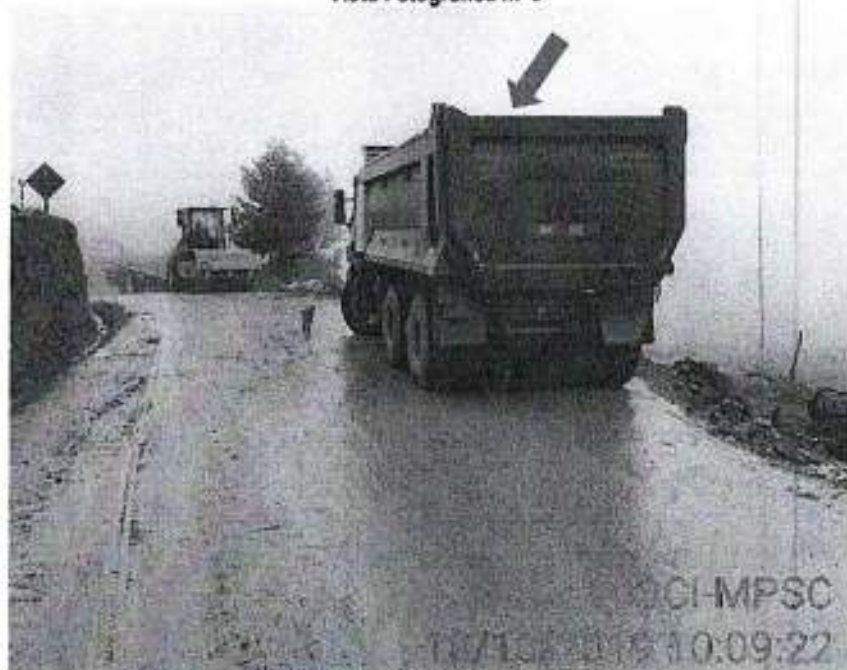
Vista Fotográfica n.º5

Camión volquete de 15 m<sup>3</sup> -- (Placa: ASR-898).

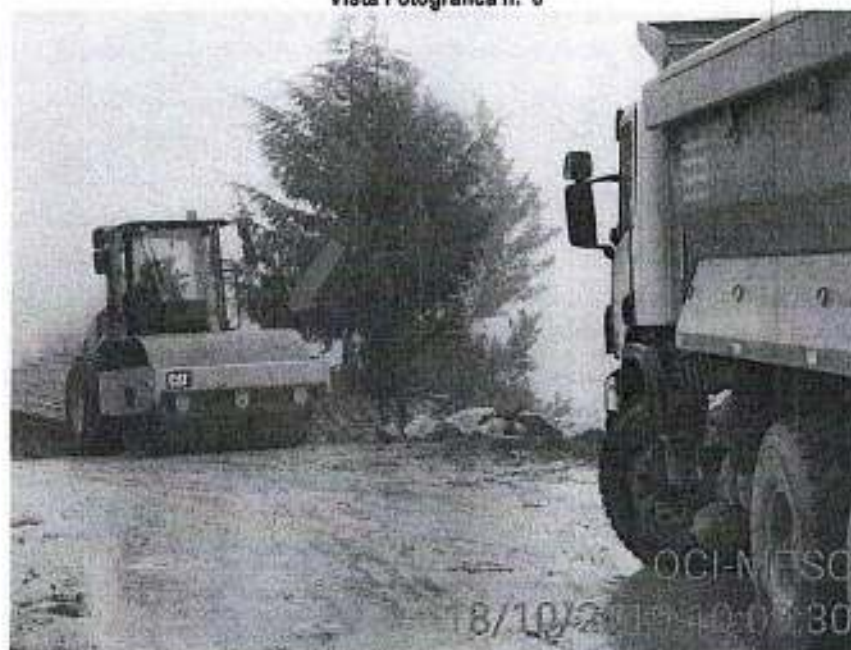
Vista Fotográfica n.º6

Compactador vibratorio de suelo de 9 a 12 T.

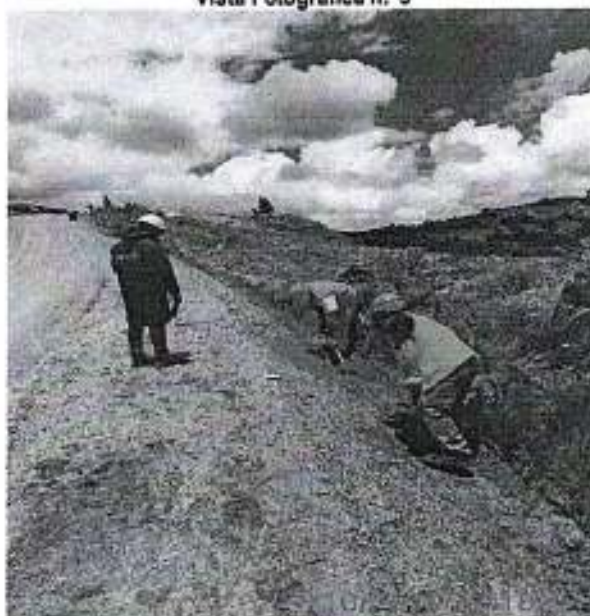
Vista Fotográfica n.º3

3. De la inspección se observó a la altura de la progresiva km. 3+000 aproximadamente, que se estaban ejecutando trabajos de refino de las cunetas proyectadas para su conformación correspondiente, utilizándose personal obrero de la contratista:

Se observó trabajos de refino para la conformación de la cuneta proyectada a la altura de la progresiva km. 3+000.

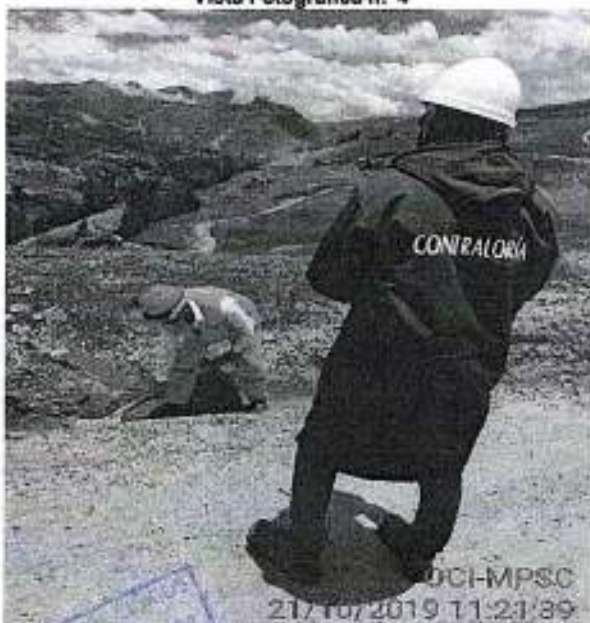
Vista Fotográfica n.º4

Se observó que los trabajos ejecutados se efectuaban de forma manual con el personal obrero de la contratista.

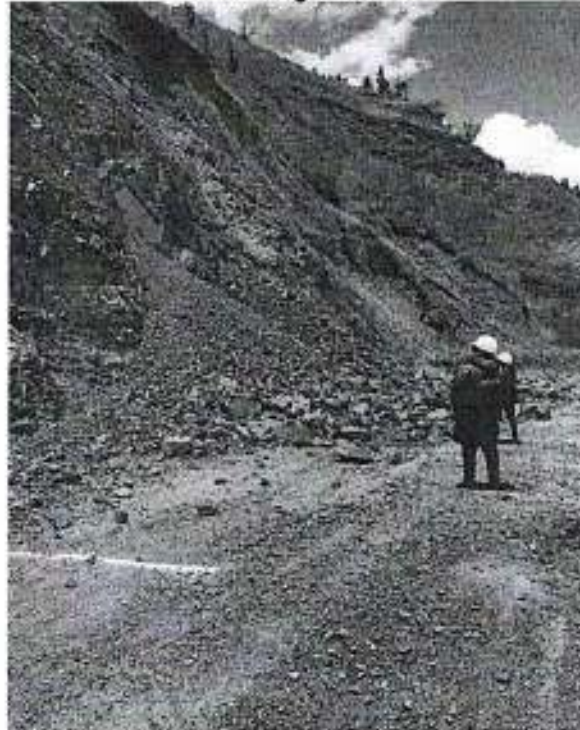
Vista Fotográfica n.º5

4. De la inspección se observó a la altura de la progresiva km. 11+600 aproximadamente, una zona de deslizamientos de rocas, el cual no se hallaba señalizado:

Zona de riesgo por deslizamiento de rocas, a la altura de la progresiva km. 11+600 aproximadamente.

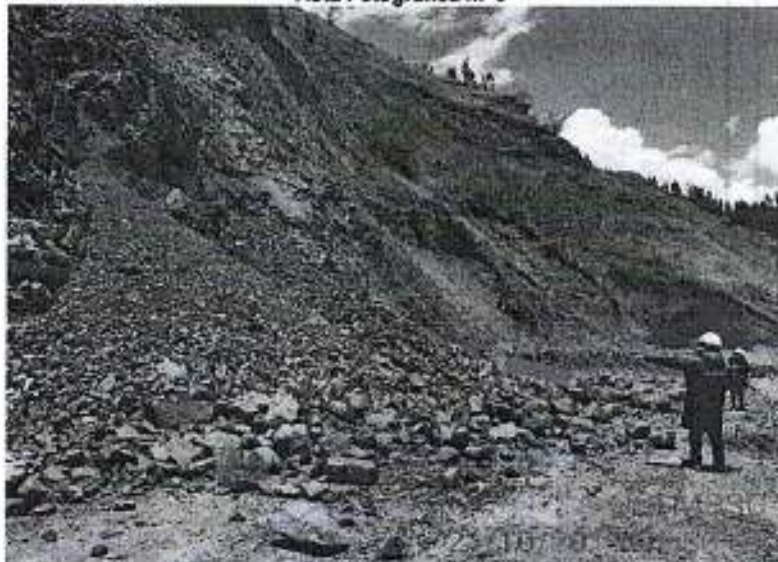
Vista Fotográfica n.º6

No se contaba con alguna señalización que identifique la zona de riesgo por deslizamiento de rocas.

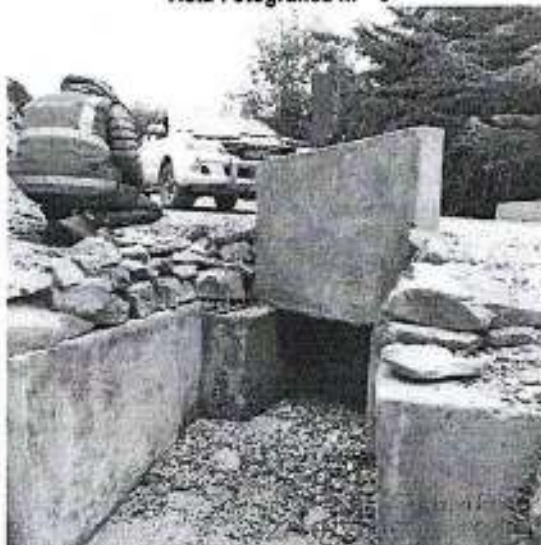
Vista Fotográfica n.º 3

Progresiva km. 03+150 aproximadamente, ejecución de caja de pase (de salida) no cumple con lo estipulado en el expediente técnico

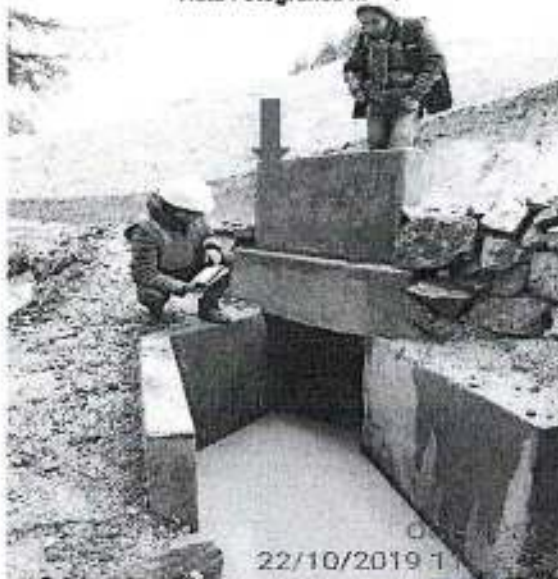
Vista Fotográfica n.º 4

Progresiva km. 03+150 aproximadamente, ejecución de caja de pase (de entrada) no cumple con lo estipulado en el expediente técnico

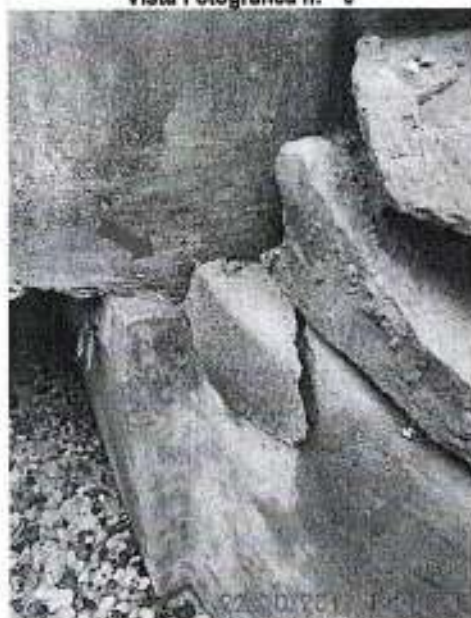
Vista Fotográfica n.º 6

Se observó que parte de la aleta de la alcantarilla (de salida) se encuentra furado.

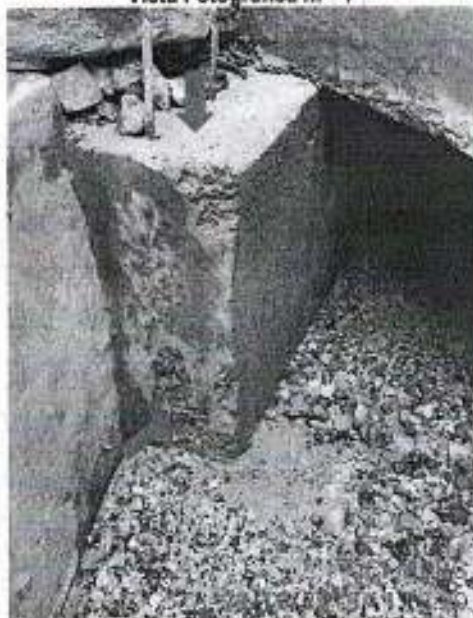
Vista Fotográfica n.º 7

Aleta de la alcantarilla (de salida) presenta segregación de material.

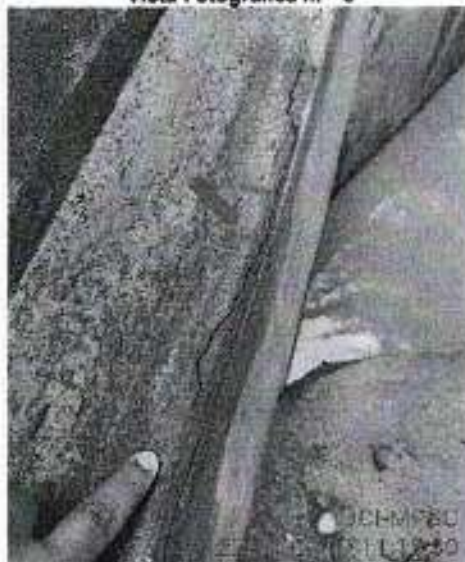
Vista Fotográfica n.º 8

Muro de la alcantarilla (de entrada) presenta fisuras.

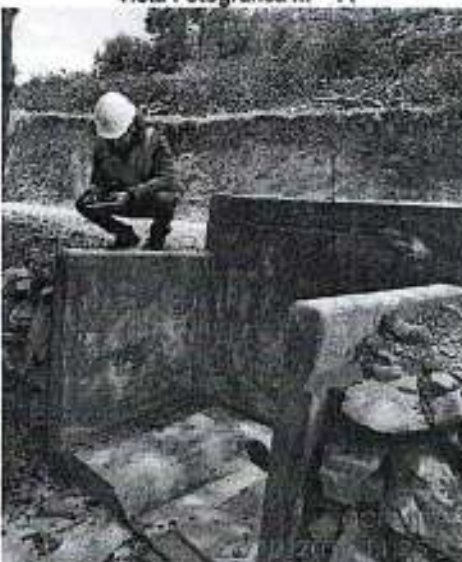
Vista Fotográfica n.º 11

4.2. Cambio de diseño de caja de pase ubicado en la progresiva km. 04+100 aproximadamente se ha colocado una tubería de PVC de  $\phi$  8", la caja de entrada tiene diseño para ingreso de agua de cuneta, no se ha construido la tapa de concreto, la caja de pase de salida no se ha construido un muro lateral y no cuenta con tapa de concreto; además presenta deficiencias en el proceso constructivo:

Cambio de diseño de caja de pase (de entrada).

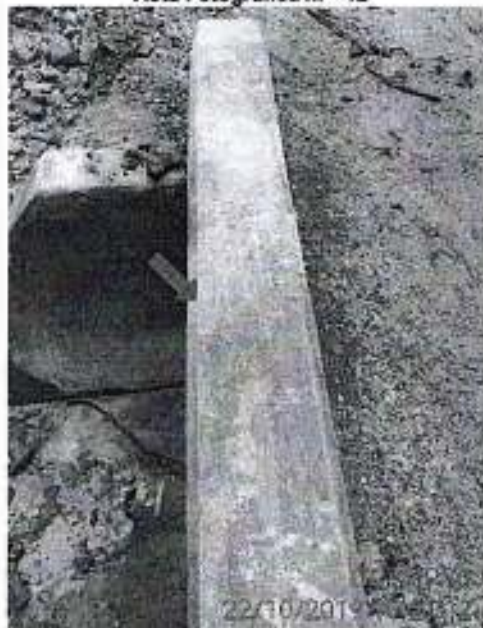
Vista Fotográfica n.º 12

El tarrajeo del muro de la caja de pase de entrada presenta piel de cocodrilo

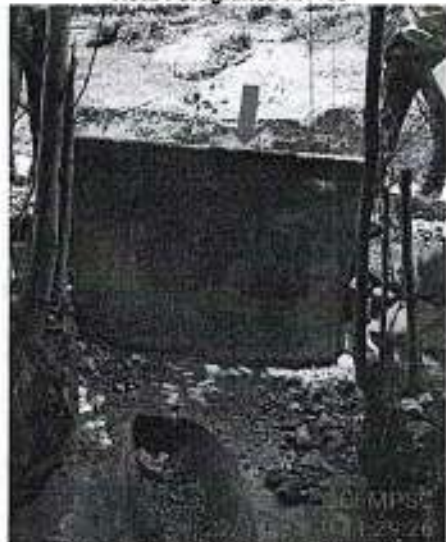
Vista Fotográfica n.º 15

- 4.3. Cambio de diseño de caja de pase ubicado en la progresiva km. 04+200 aproximadamente se ha colocado una tubería PVC de  $\varnothing 8"$ , la caja de entrada tiene diseño para ingreso de agua de cuneta, no se ha construido la tapa de concreto, la caja de salida solo se ha construido un muro; además presenta deficiencias en el proceso constructivo:

Cambio de diseño de caja de pase (de salida).

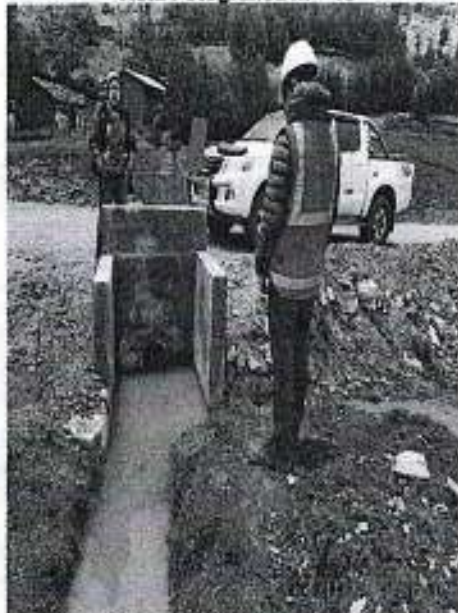
Vista Fotográfica n.º 19

4.4. se evidencio el cambio de diseño de caja de pase ubicado en la progresiva km. 04+340 aproximadamente; además, que no se ha construido un muro en las cajas de inspección de entrada y salida; así mismo, se observó que presenta empozamiento de agua por alteración de pendientes, también presenta deficiencias en el proceso constructivo:

Cambio de diseño de caja de inspección (salida).

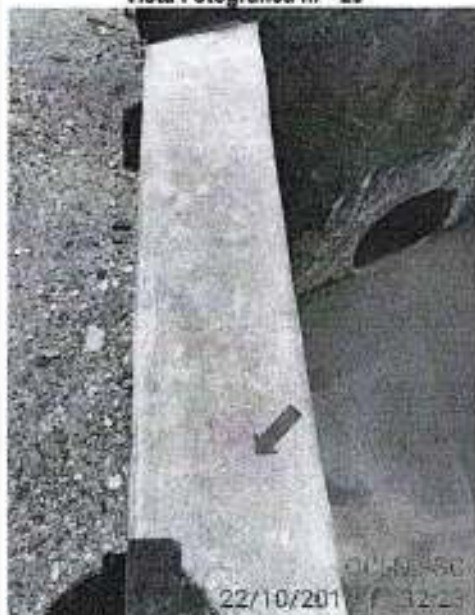
Vista Fotográfica n.º 20

El tarrajeo de la caja de inspección de entrada presenta piel de cocodrilo

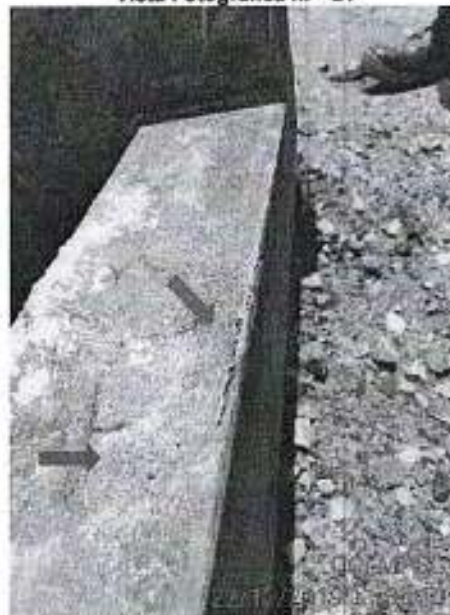
Vista Fotográfica n.º 21

Tarrajeo de la caja de inspección de salida presenta fisuras y piel de cocodrilo.

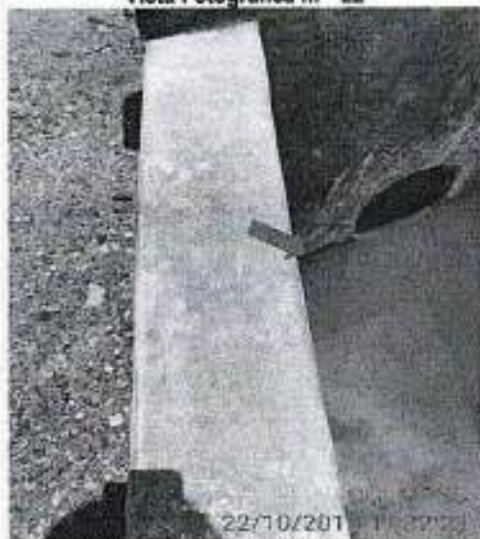
Vista Fotográfica n.º 22

Empozamiento de agua en la caja de pase de entrada, no discurre el agua.

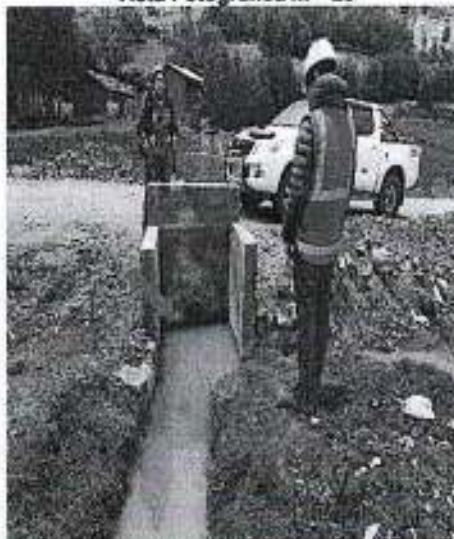
Vista Fotográfica n.º 23

Empozamiento de agua en la caja de pase de salida, no discurre el agua.

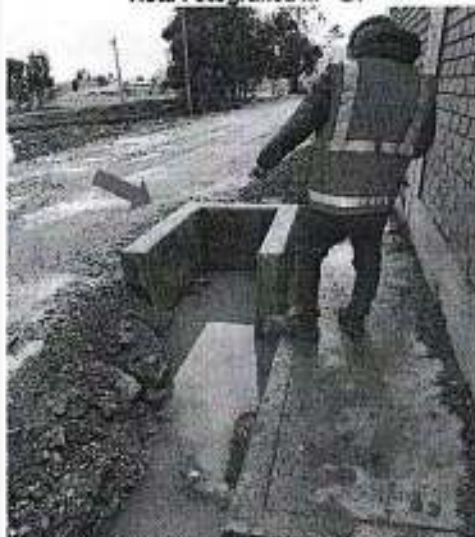
Vista Fotográfica n.º 24

4.5. se evidencio el cambio de diseño de las cajas de pase en la progresiva km. 04+500 aproximadamente; además, que la sección tiene una medida de 0.90cm x 1.30cm, el cual no cumple con las medidas estipuladas, también se observó alteraciones en las pendientes, lo que afecta que las aguas provenientes de lluvias no discurren:

Cambio de diseño de caja de inspección de entrada, presenta acumulación de agua por alteración en pendientes.

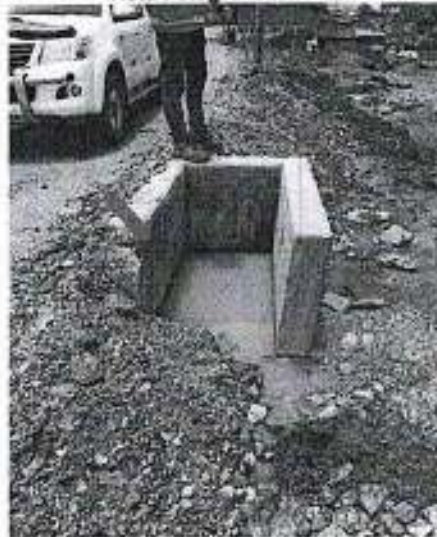
Vista Fotográfica n.º 25

Cambio de diseño de caja de inspección de salida, presenta acumulación de agua por alteración en pendientes.

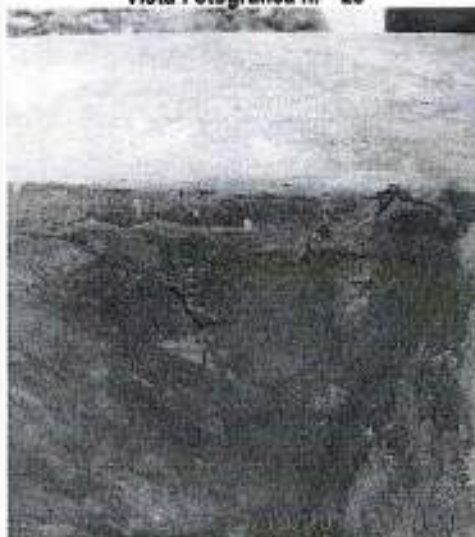
Vista Fotográfica n.º 26

Se observó que el terraje presenta fisuras en la caja de inspección de entrada.

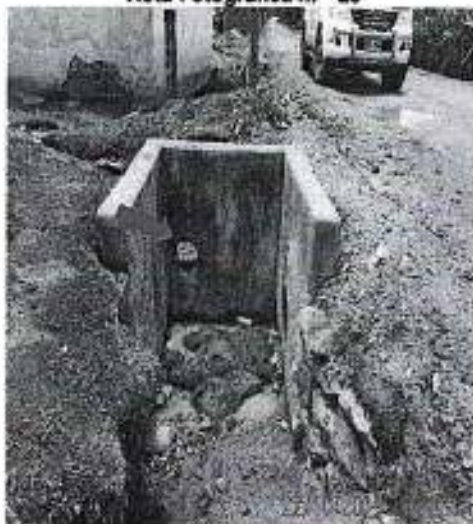
Vista Fotográfica n.º 28

4.6. Se evidenció el cambio de diseño de las cajas de pase en la progresiva km. 04+500 aproximadamente; no se construyó un muro y no se ha colocado las tapas de concreto; además presentan deficiencias en el proceso constructivo:

Se observó que no se construyó un muro de las cajas de pase; además, que el acero se encuentra expuesto

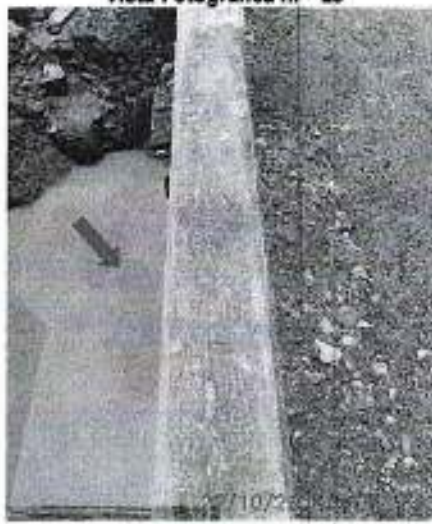
Vista Fotográfica n.º 29

El tarrajeo de la caja de inspección presenta piel de cocodrilo.

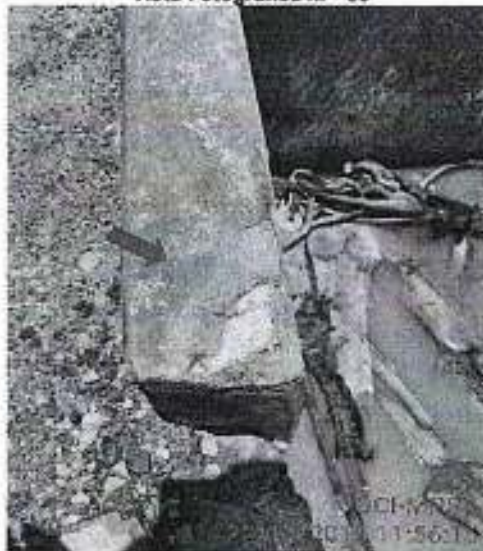
Vista Fotográfica n.º 30

Tarrajeo de muro presenta quebraduras.

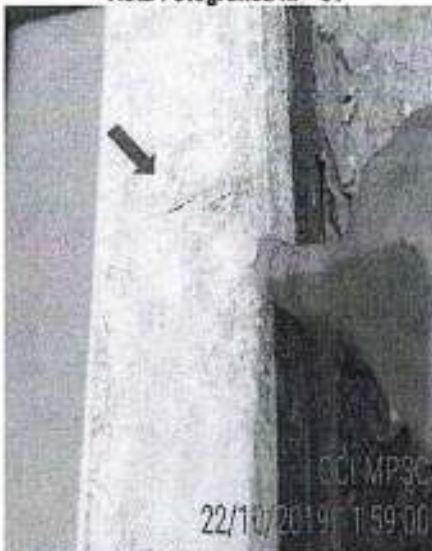
Vista Fotográfica n.º 31

Tarrajeo de caja de inspección presenta fisuras.

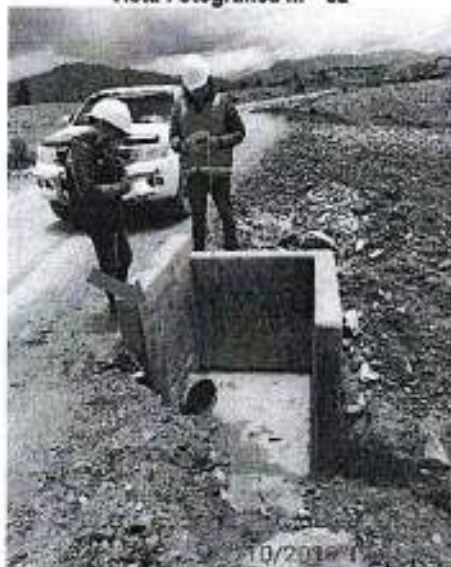
Vista Fotográfica n.º 32

4.7. Se evidenció el cambio de diseño de las cajas de pase ubicado en la progresiva km. 05+060 aproximadamente; no se construyó un muro y no se ha colocado las tapas de concreto; además presentan deficiencias en el proceso constructivo:

Cambio de diseño de caja de inspección, no se construyó un muro y no se colocó tapa de concreto.

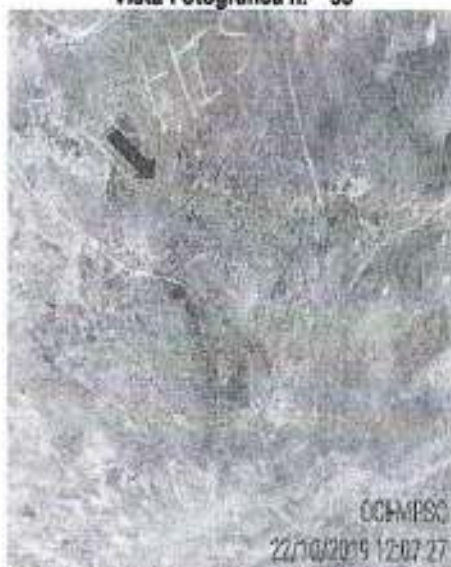
Vista Fotográfica n.º 35

Tarrajeo de caja de inspección presenta piel de cocodrilo.

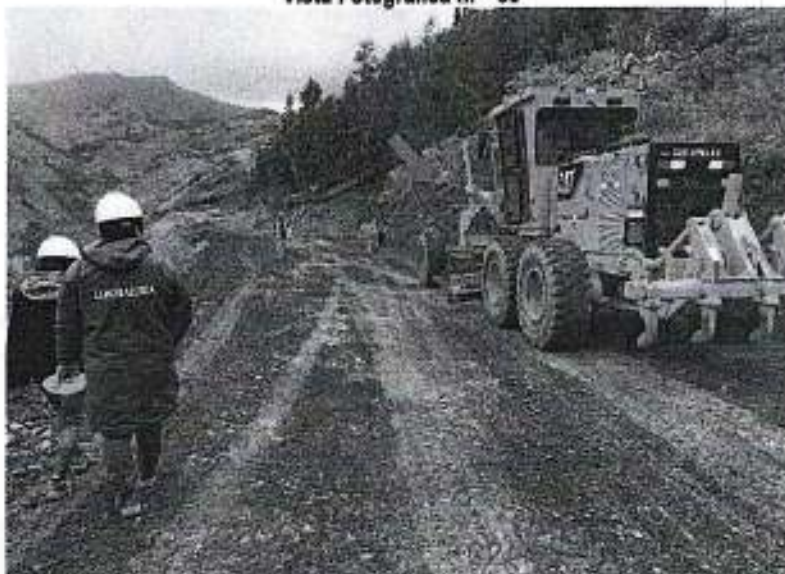
Vista Fotográfica n.º 36

Mejoramiento de la sub rasante progresiva km. 9+840 aproximadamente, utilizando una motoniveladora

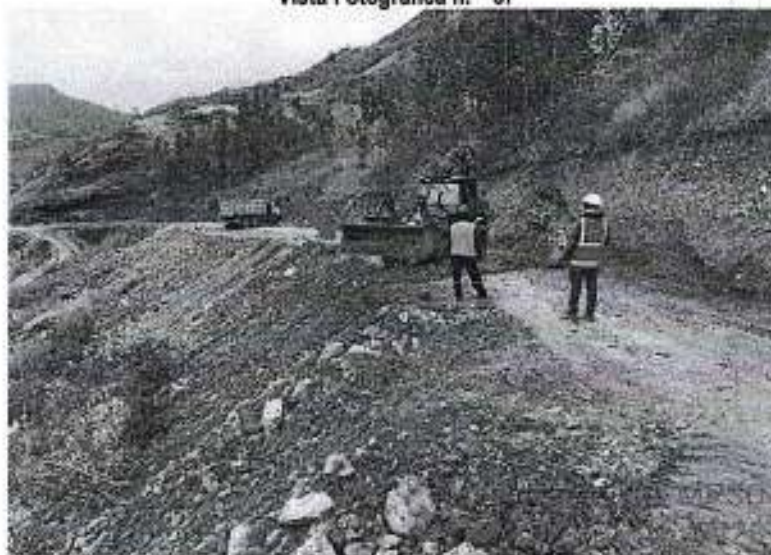
Vista Fotográfica n.º 37

Eliminación con una retroexcavadora del material granular saturado al talud.

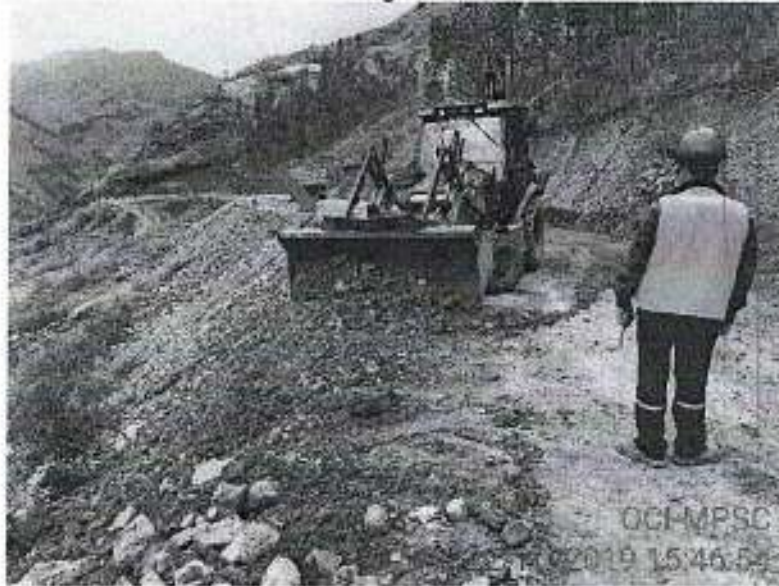
Vista Fotográfica n.º 38

Eliminación con una retroexcavadora del material granular saturado al talud.

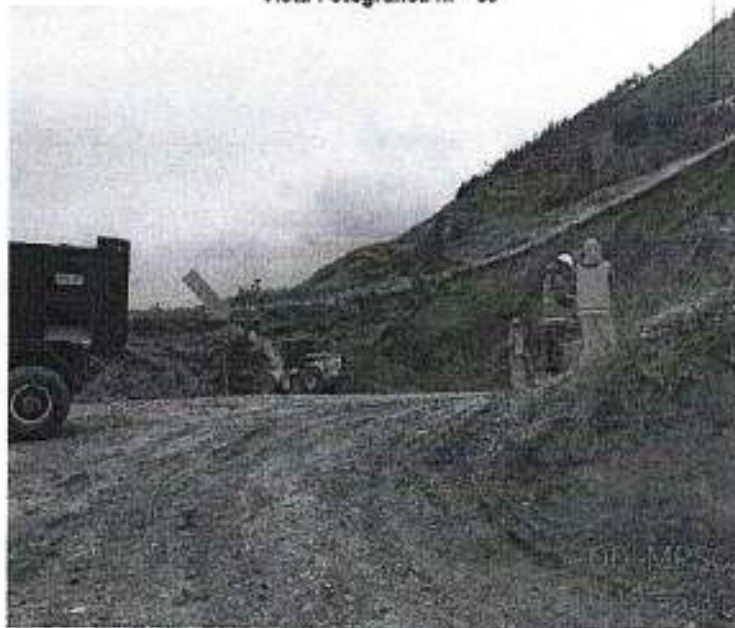
Vista Fotográfica n.º 39

Cargador frontal extrayendo material granular para conformación de base.

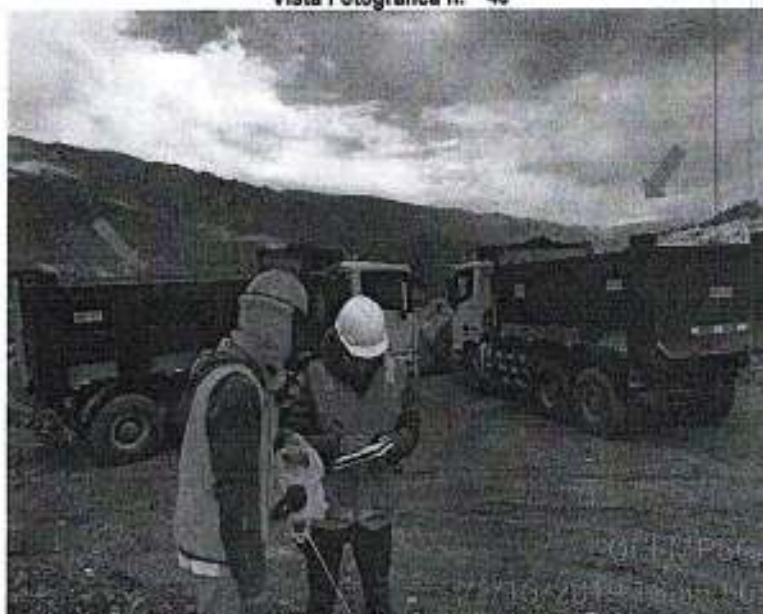
Vista Fotográfica n.º 40

Se observó la presencia de dos volquetes de 15m<sup>3</sup>, el cual transporta el material granular extraído de la cantera ubicado en la obra

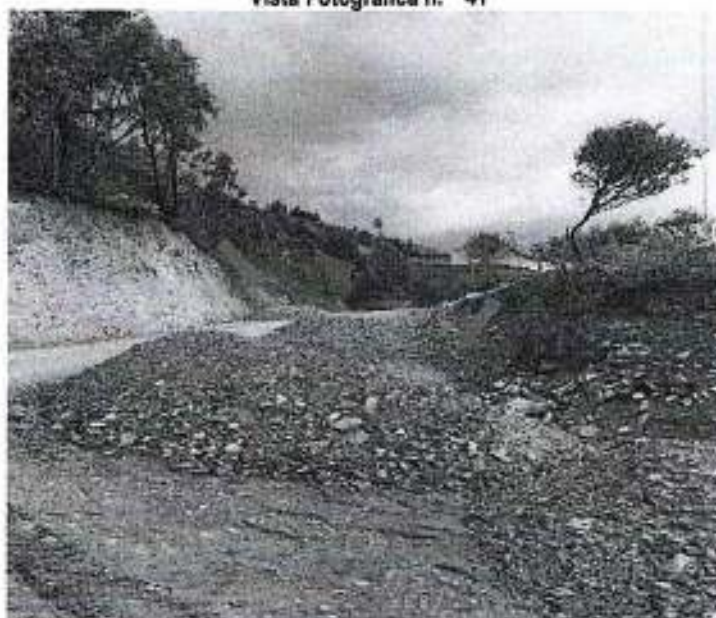
Vista Fotográfica n.º 41

Material granular para conformación de la base, acopiado entre la progresiva km. 8+500 a 9+400 aproximadamente,

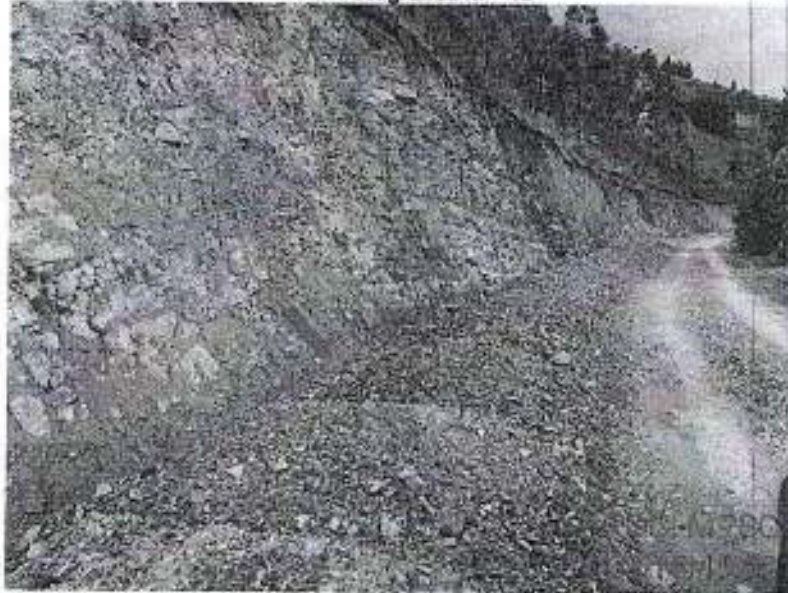
Vista Fotográfica n.º 42

Material granular para conformación de la base, acopiado entre la progresiva km. 8+500 a 9+400 aproximadamente.

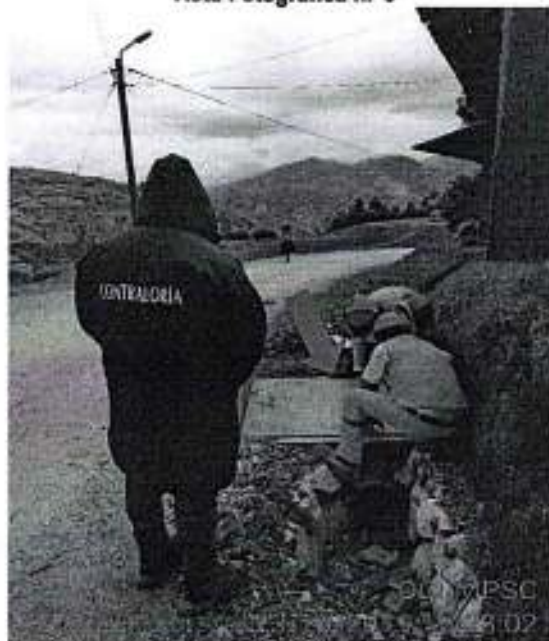
Vista Fotográfica n.º 3

3. Se observó las cajas de inspección de 05 pases de agua ejecutados por la empresa contratista y que forman parte del expediente técnico contractual y del adicional deductivo vinculante n.º 01, hallándose algunos deterioros generados por un incorrecto procedimiento constructivo:

Caja de inspección de entrada, ubicada en el margen derecho de la plataforma a la altura de la progresiva km. 5+310 aprox.

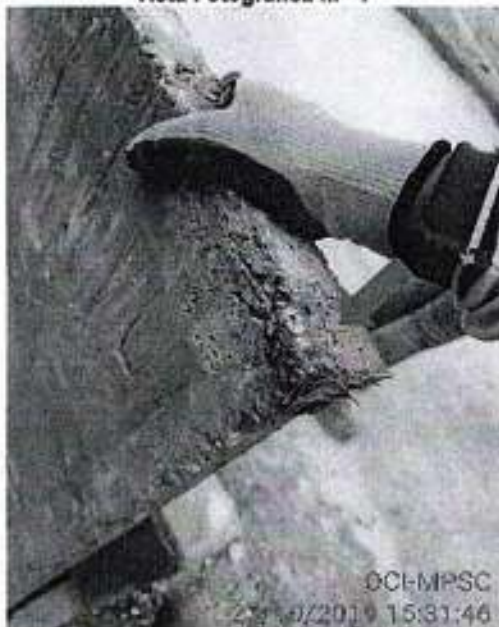
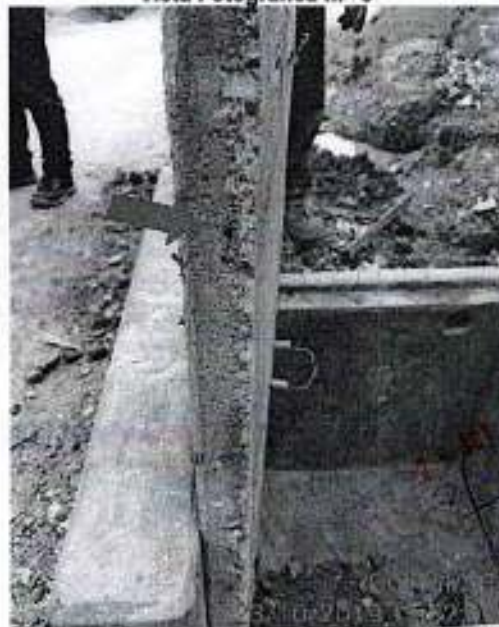
Se observó en la tapa de la caja de inspección ubicada en el margen derecho de la plataforma a la altura de la progresiva km. 5+310 aprox., presencia de cangrejeras, deformaciones en las caras y fisuras.

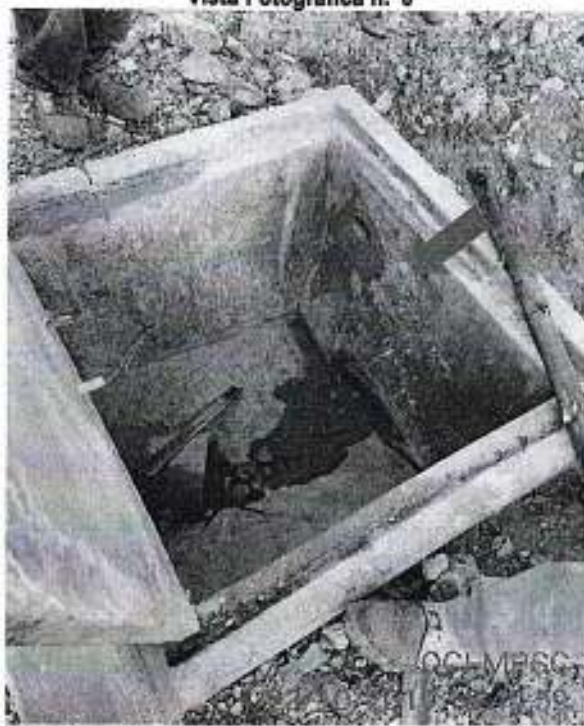
Vista Fotográfica n.º 6

Caja de inspección de salida, ubicada en el margen izquierdo de la plataforma a la altura de la progresiva km. 5+310 aprox.

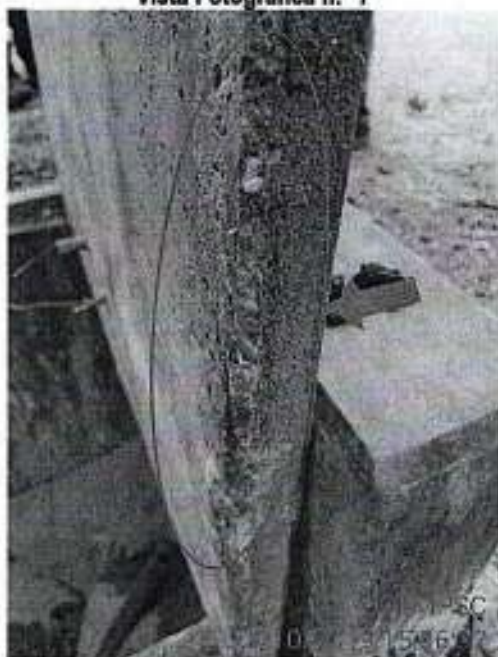
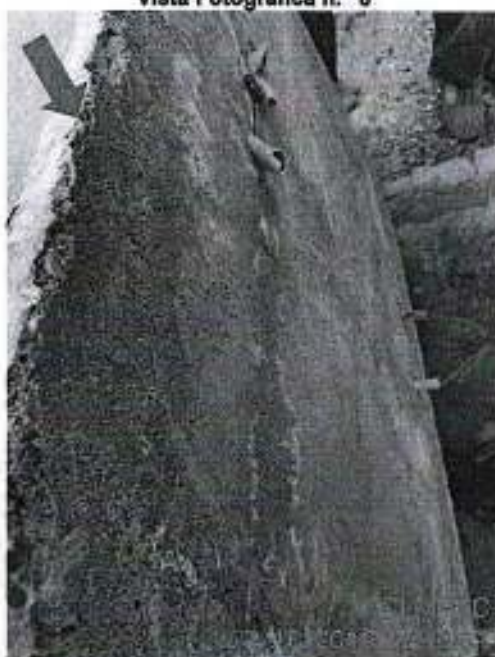
Se observó la tapa de la caja de inspección ubicada en el margen izquierdo de la plataforma a la altura de la progresiva km. 5+310 aprox., presencia de cangrejeras, deformaciones en las caras y fisuras.

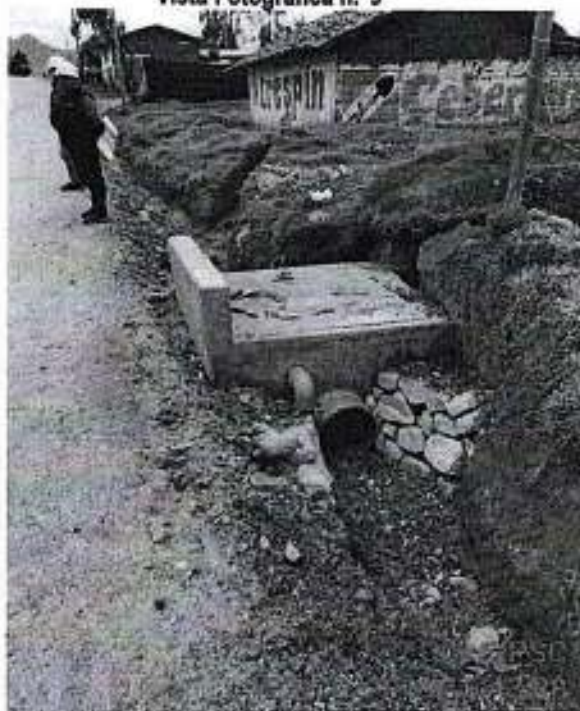
Vista Fotográfica n.º9

Caja de inspección de entrada, ubicada en el margen derecho de la plataforma a la altura de la progresiva km. 5+450 aprox.

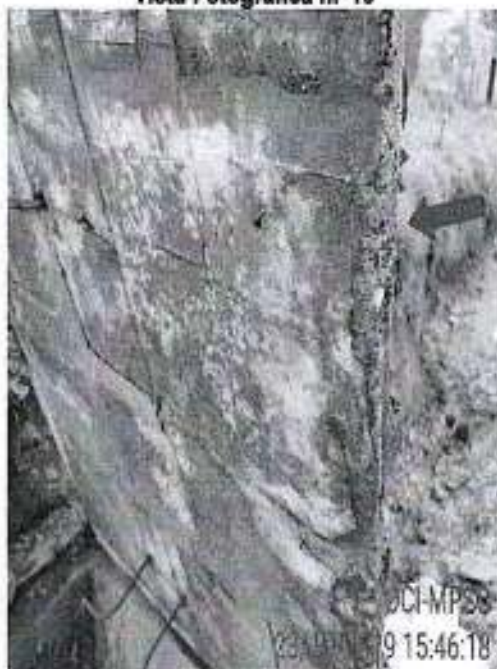
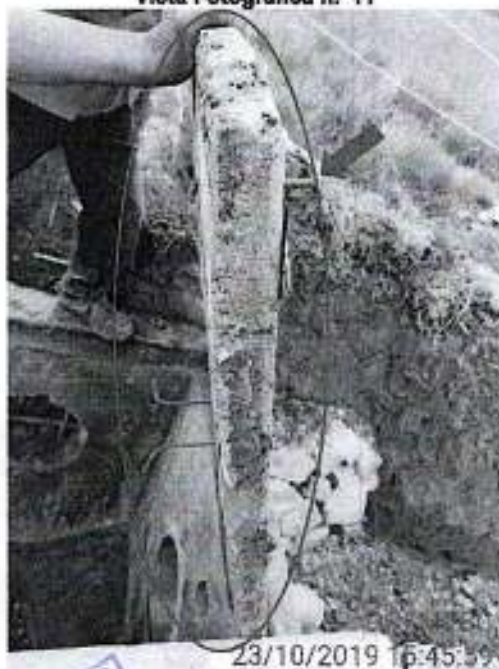
Se observó la tapa de la caja de inspección ubicada en el margen derecho de la plataforma a la altura de la progresiva km. 5+450 aprox., presencia de canchales, deformaciones en las caras; además, de fisuras.

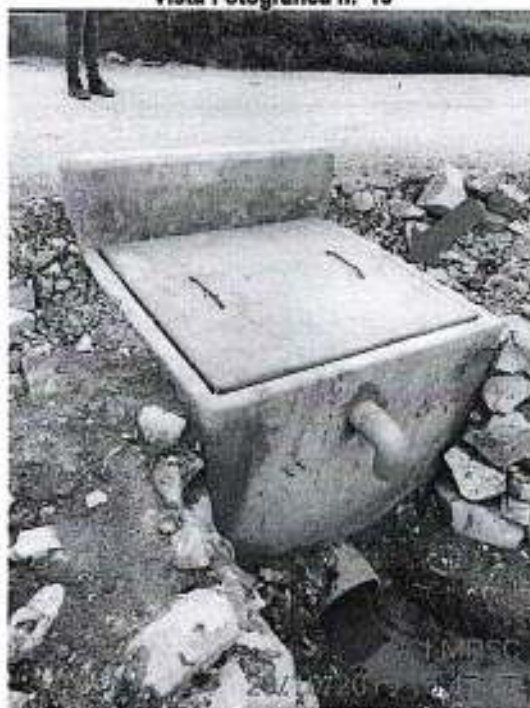
Vista Fotográfica n.º13

Caja de inspección de salida, ubicada en el margen izquierdo de la plataforma a la altura de la progresiva km. 5+450 aprox.

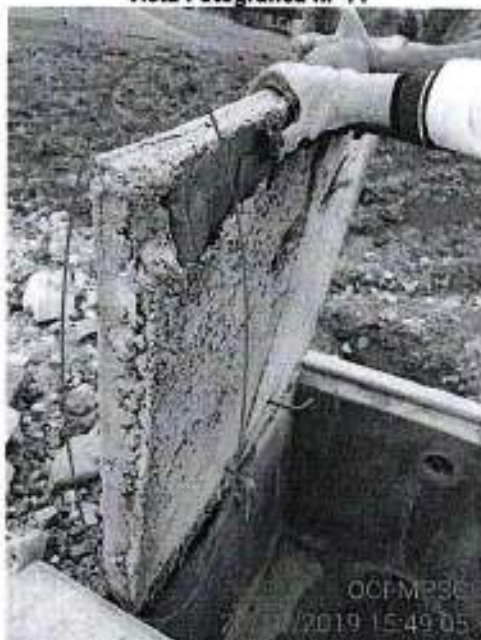
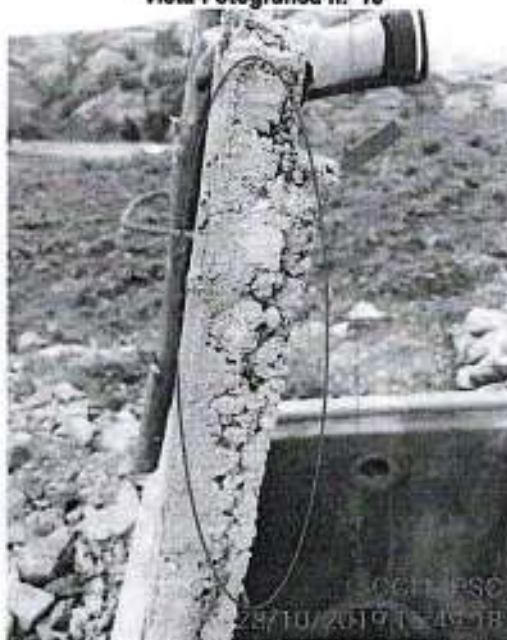
Se observó la tapa de la caja de inspección ubicada en el margen izquierdo de la plataforma a la altura de la progresiva km. 5+450 aprox., presencia de cangrejeras, deformaciones en las caras y fisuras; así como un espesor de tapa que no cumple con lo estipulado en el expediente técnico.

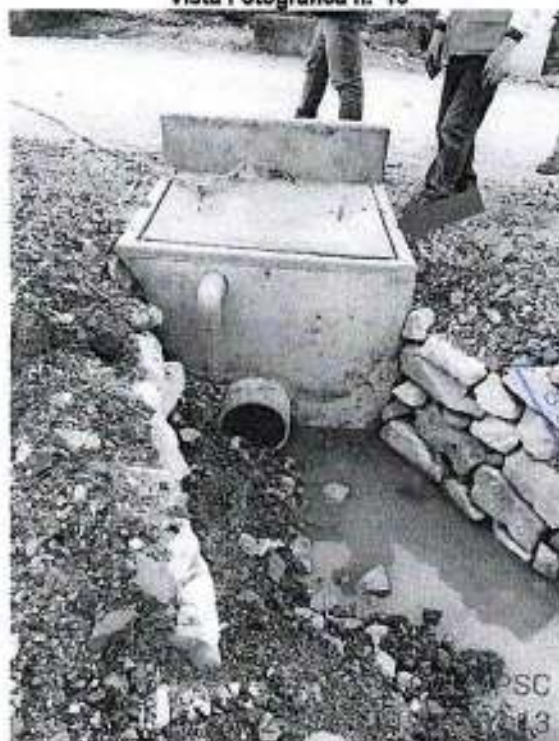
Vista Fotográfica n.º16

Caja de inspección de salida, ubicada en el margen izquierdo de la plataforma a la altura de la progresiva km. 5+540 aprox.

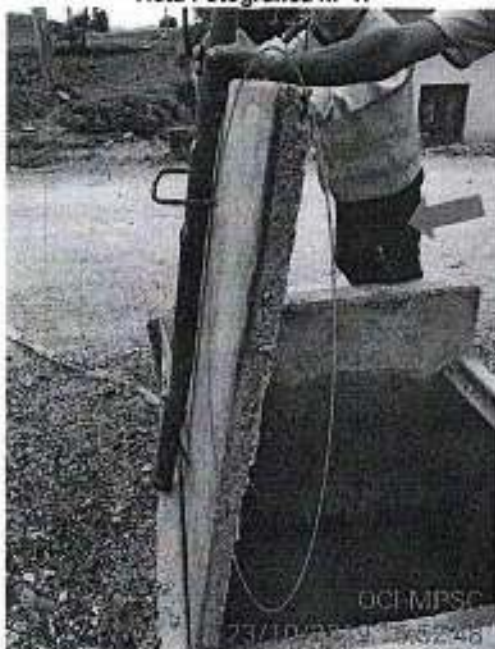
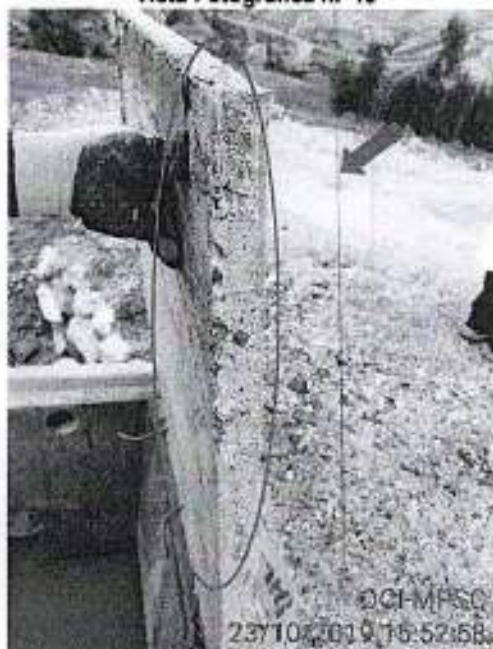
Se observó la tapa de la caja de inspección ubicada en el margen izquierdo de la plataforma a la altura de la progresiva km. 5+540 aprox., presencia de cangrejeras, deformaciones en las caras y fisuras.

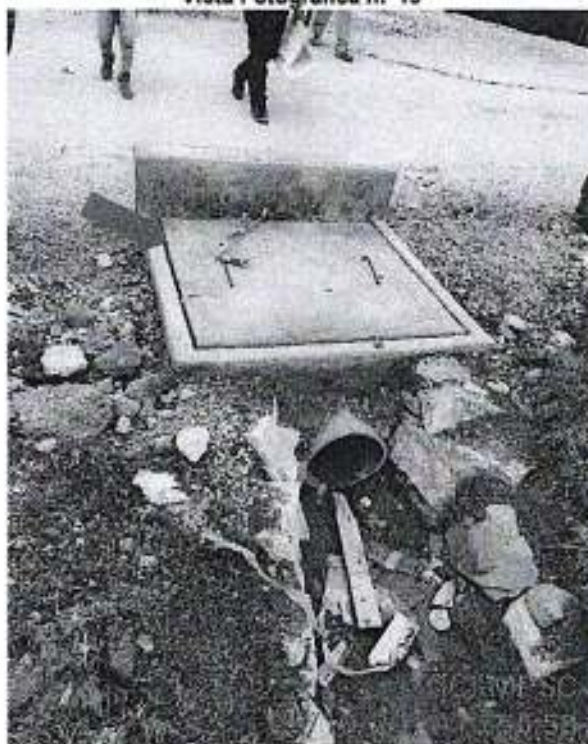
Vista Fotográfica n.º19

Caja de inspección de entrada, ubicada en el margen derecho de la plataforma a la altura de la progresiva km. 5+540 aprox.

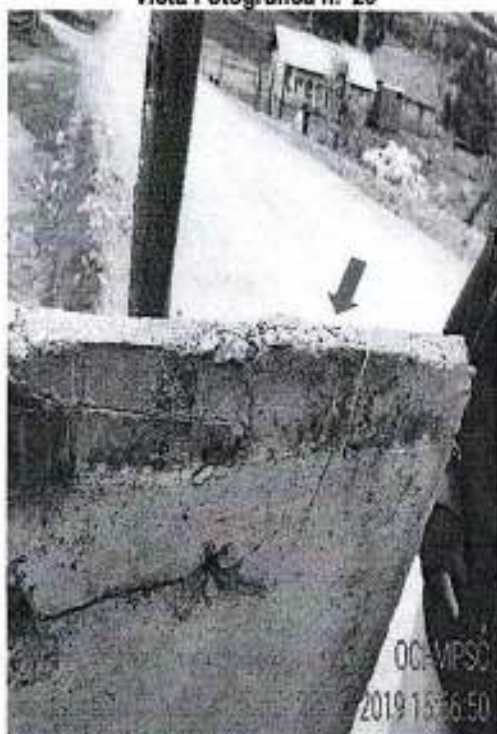
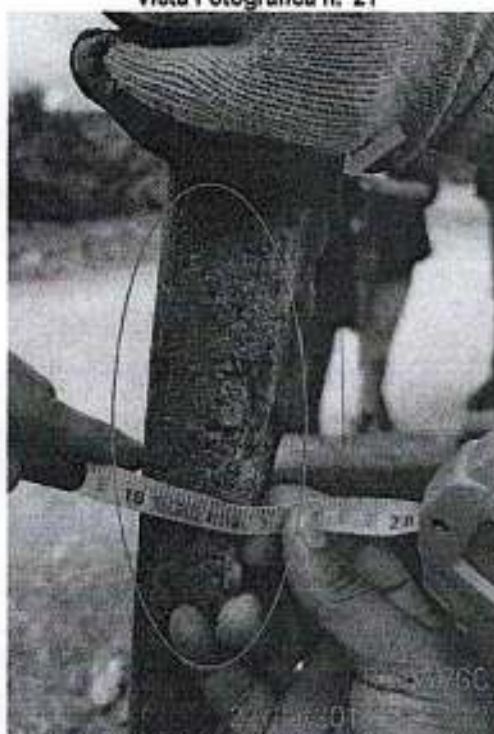
Se observó la tapa de la caja de inspección ubicada en el margen derecho de la plataforma a la altura de la progresiva km. 5+540 aprox., presencia de cangrejeras, deformaciones en las caras y fisuras; así como un espesor de tapa de 4 cm. que no cumple con lo estipulado en el expediente técnico.

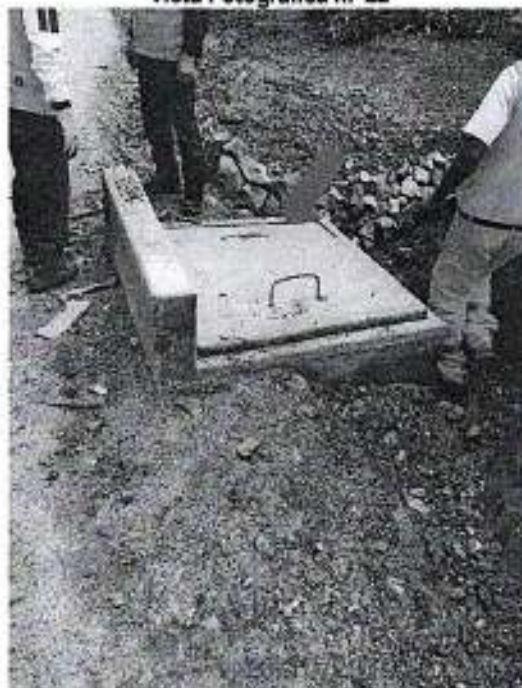
Vista Fotográfica n.º22

Caja de inspección de entrada, ubicada en el margen derecho de la plataforma a la altura de la progresiva km. 5+700 aprox.

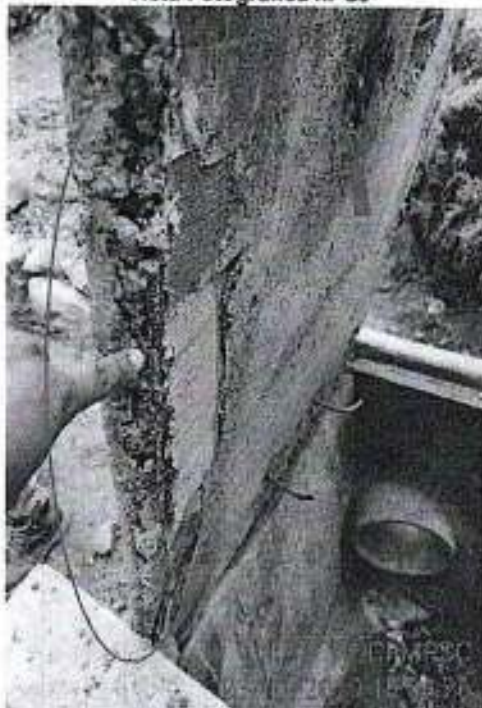
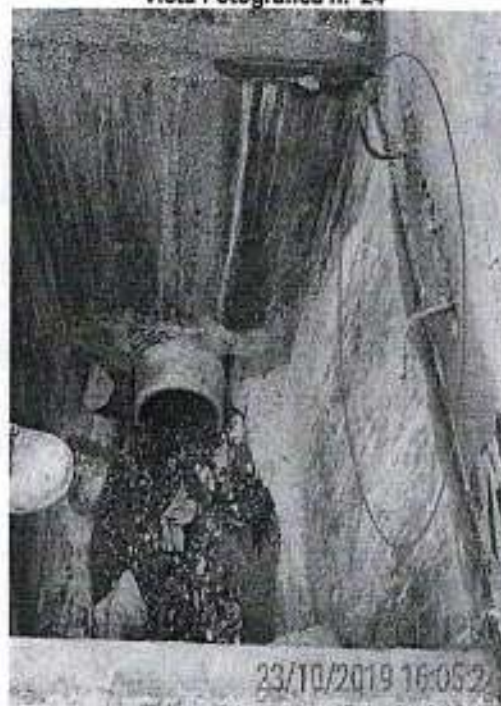
Se observó la tapa de la caja de inspección ubicada en el margen derecho de la plataforma a la altura de la progresiva km. 5+700 aprox., presencia de cangrejeras, deformaciones en las caras y fisuras.

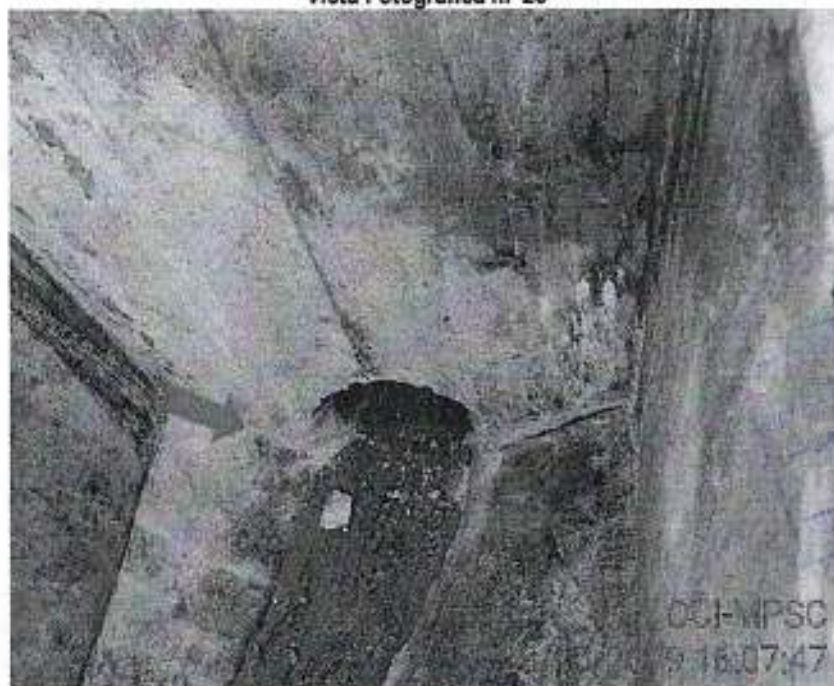
Vista Fotográfica n.º25

Caja de inspección de salida, ubicada en el margen izquierdo de la plataforma a la altura de la progresiva km. 5+700 aprox.
