**INFORME DE HITO DE CONTROL  
N° 056-2019-OCI/0419-SCC**

**“EJECUCIÓN Y SUPERVISIÓN DE LA OBRA  
MEJORAMIENTO DEL CAMINO VECINAL CURGOS,  
CUYUMALCA - YANAZARA, DISTRITO DE CURGOS,  
PROVINCIA DE SÁNCHEZ CARRIÓN - LA LIBERTAD;  
CON CÓDIGO DE INVERSIÓN N° 2377475, BAJO EL  
MARCO DE LA LEY N° 30556”**

**HITO DE CONTROL N° 5: VALORIZACIÓN DE OBRA N° 8 Y  
EJECUCIÓN CONTRACTUAL HASTA EL 25 DE OCTUBRE DE  
2019.**

**HUAMACHUCO, 5 DE NOVIEMBRE DE 2019**

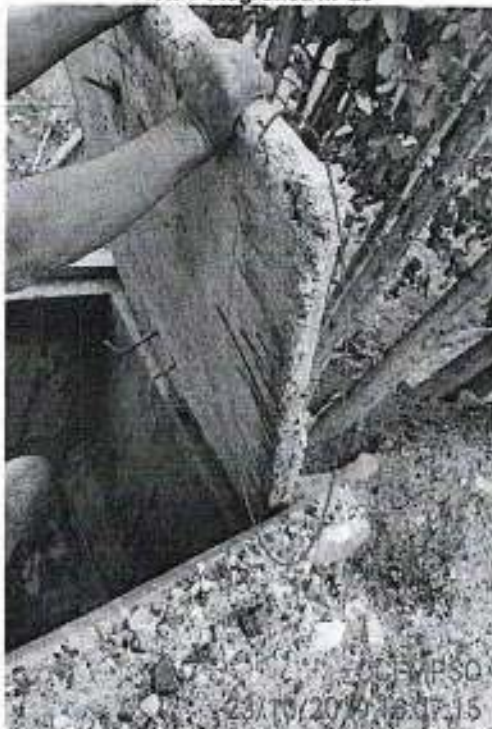
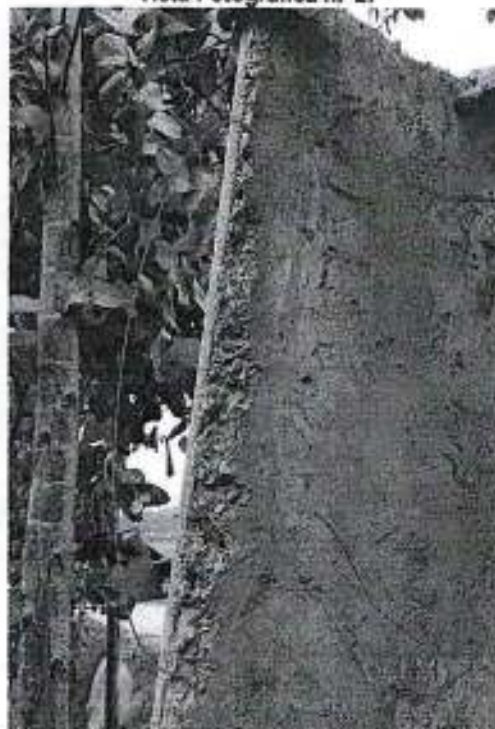
Se observó en la tapa de la caja de inspección ubicada en el margen izquierdo de la plataforma a la altura de la progresiva km. 5+700 aprox., presencia de cangrejas, deformaciones en las caras y fisuras.

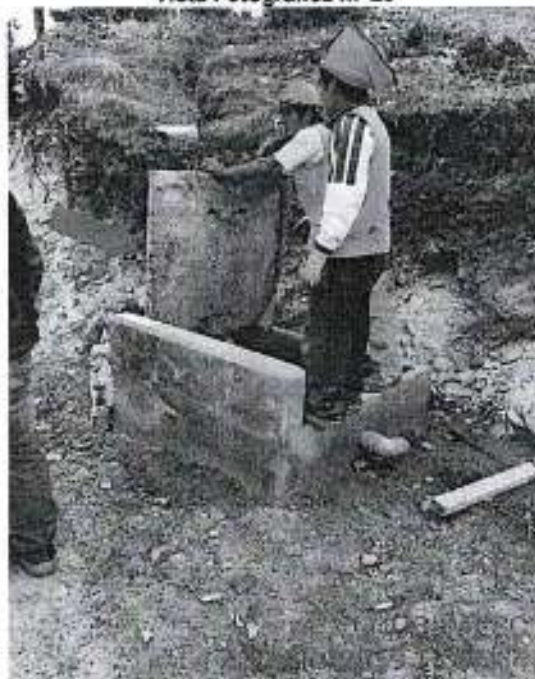
Caja de inspección de entrada, ubicada en el margen derecho de la plataforma a la altura de la progresiva km. 6+140 aprox.

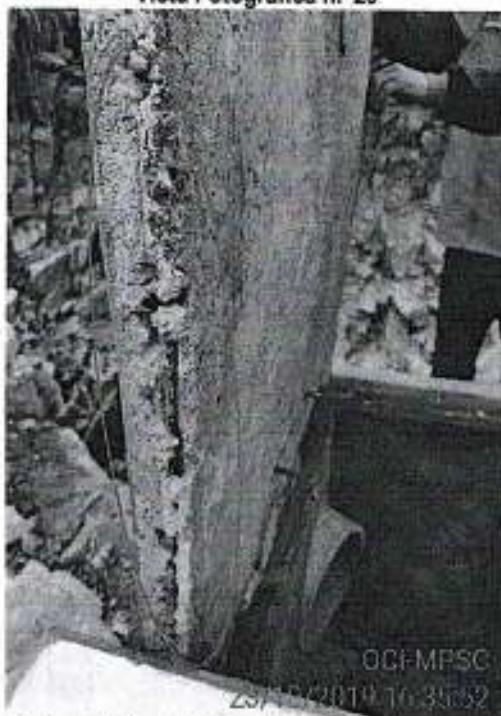
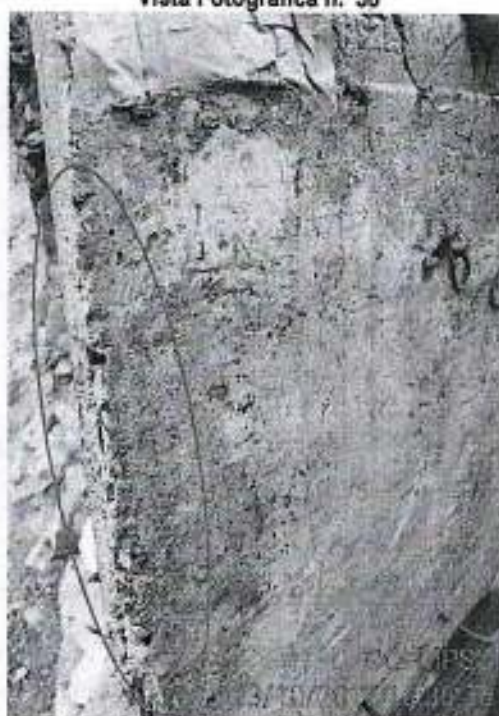
Vista Fotográfica n.º29

Se observó la tapa de la caja de inspección ubicada en el margen derecho de la plataforma a la altura de la progresiva km. 6+140 aprox., presencia de cangrejerías, deformaciones en las caras y fisuras.

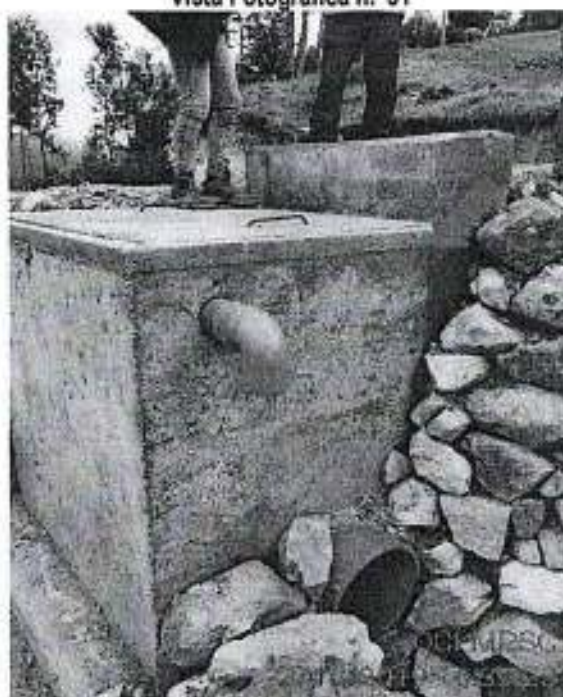
Vista Fotográfica n.º31

Caja de inspección de salida, ubicada en el margen izquierdo de la plataforma a la altura de la progresiva km. 6+140 aprox.

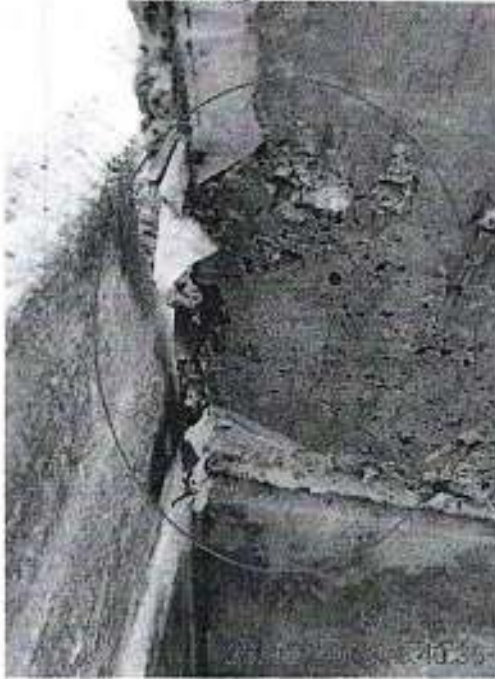
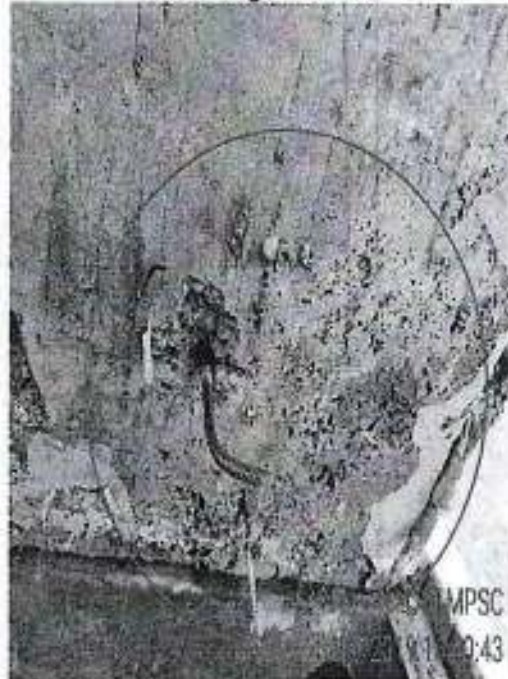
Vista Fotográfica n.º32

Se observó la tapa de la caja de inspección ubicada en el margen izquierdo de la plataforma a la altura de la progresiva km. 6+140 aprox., presencia de cangrejeras, deformaciones en las caras y fisuras.

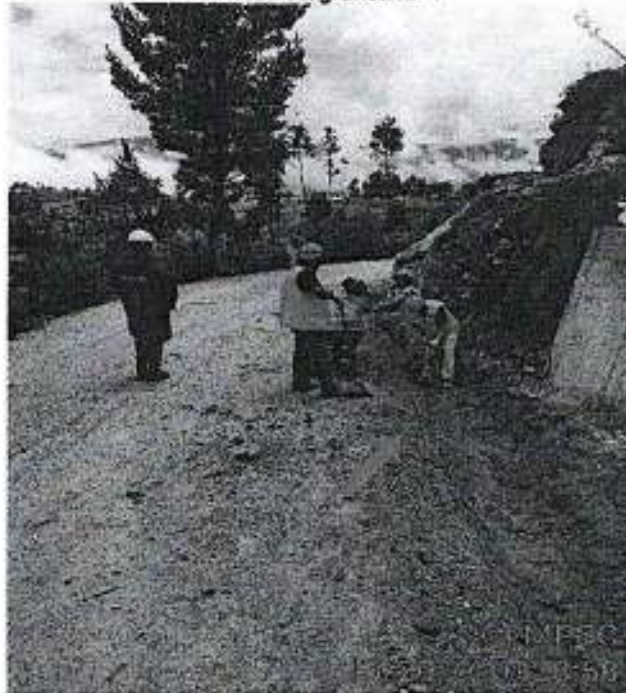
Vista Fotográfica n.º4

Se observó trabajos de refino para la conformación de la cuneta proyectada a la altura de la progresiva km. 3+950.

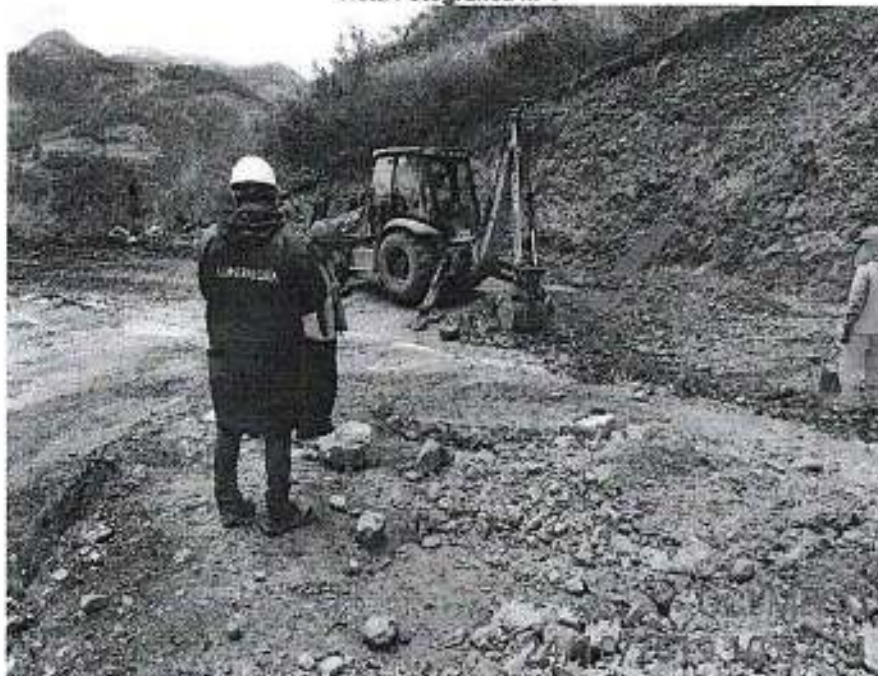
Vista Fotográfica n.º7

Se observó trabajos de nivelación de la plataforma a nivel de subrasante entre la progresiva km. 10+100 al km 10+220 aproximadamente.

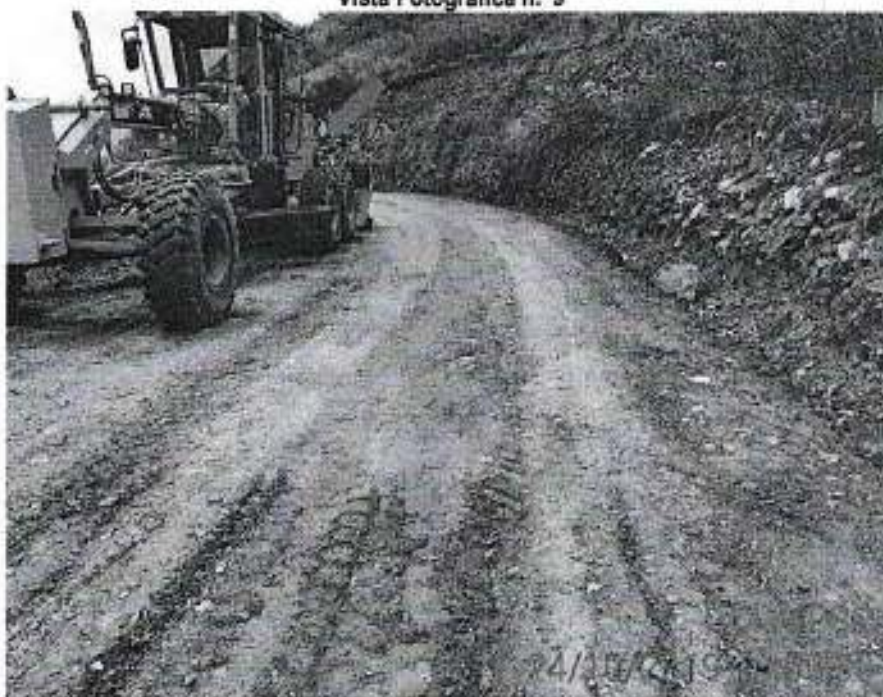
Vista Fotográfica n.º9

Se observó que la motoniveladora se encontraba ejecutando trabajos de nivelación entre la progresiva km. 10+100 al km 10+220 aproximadamente.

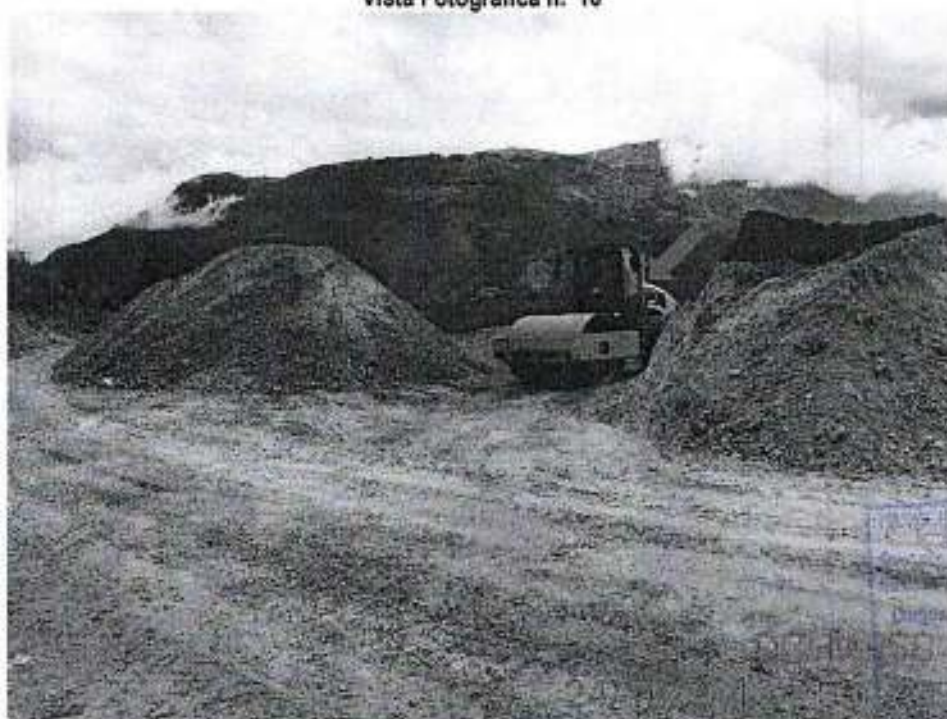
Vista Fotográfica n.º10

Se observó una compactadora de rodillo liso vibratorio que se encontraba parqueada entre la progresiva km. 10+100 al km 10+220 aproximadamente.

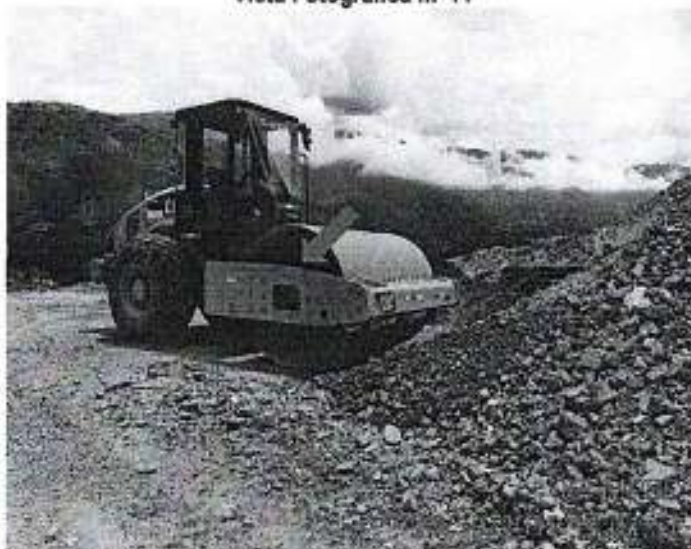
Vista Fotográfica n.º11

Se observó una compactadora de rodillo liso vibratorio que se encontraba parqueada entre la progresiva km. 10+100 al km 10+220 aproximadamente.

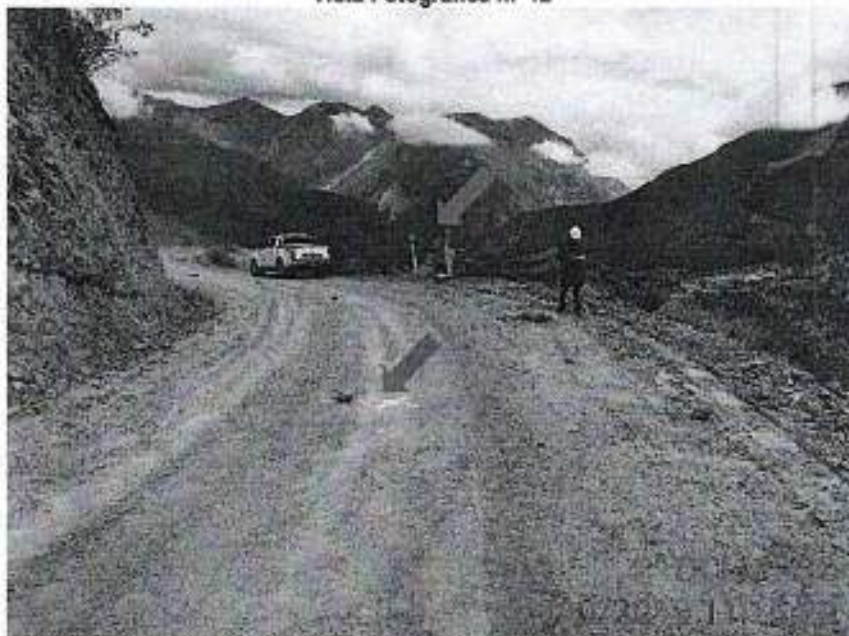
Vista Fotográfica n.º12

Se observó trabajos topográficos los cuales vienen dejando los niveles y ejes de la plataforma a nivel de la subrasante, a la altura de la progresiva km. 10+600 aproximadamente.

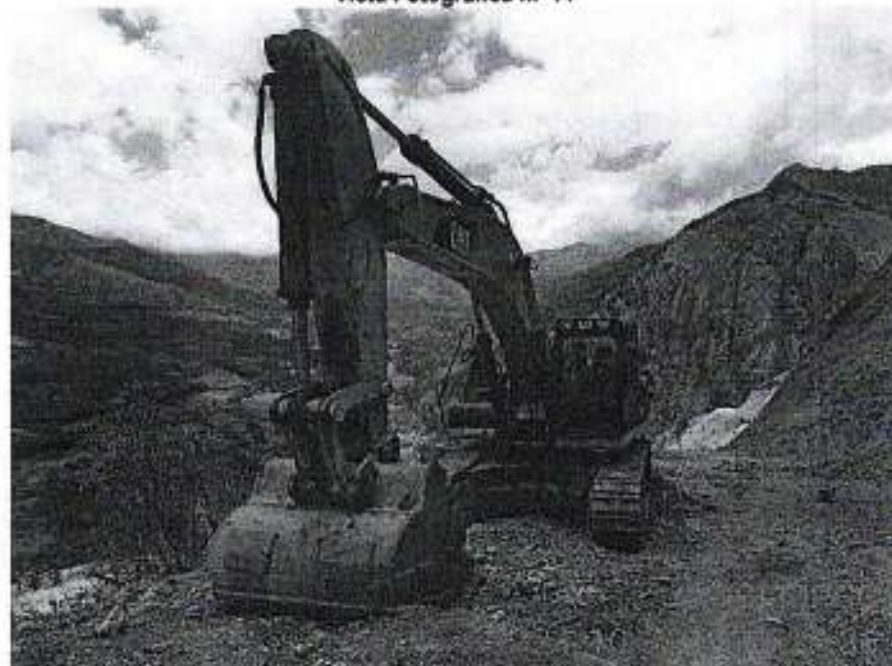
Vista Fotográfica n.º14

Se observó una excavadora que se encontraba sin ejecutar ningún trabajo entre la progresiva km. 11+500 al km 12+500 aproximadamente.
