**INFORME DE HITO DE CONTROL
N° 065-2019-OCI/0419-SCC**

**“EJECUCIÓN Y SUPERVISIÓN DE LA OBRA
MEJORAMIENTO DEL CAMINO VECINAL CURGOS,
CUYUMALCA - YANAZARA, DISTRITO DE CURGOS,
PROVINCIA DE SÁNCHEZ CARRIÓN - LA LIBERTAD;
CON CÓDIGO DE INVERSIÓN N° 2377475, BAJO EL
MARCO DE LA LEY N° 30556”**

**HITO DE CONTROL N° 6: VALORIZACIÓN DE OBRA N° 9 Y
EJECUCIÓN CONTRACTUAL HASTA EL 22 DE NOVIEMBRE DE
2019.**

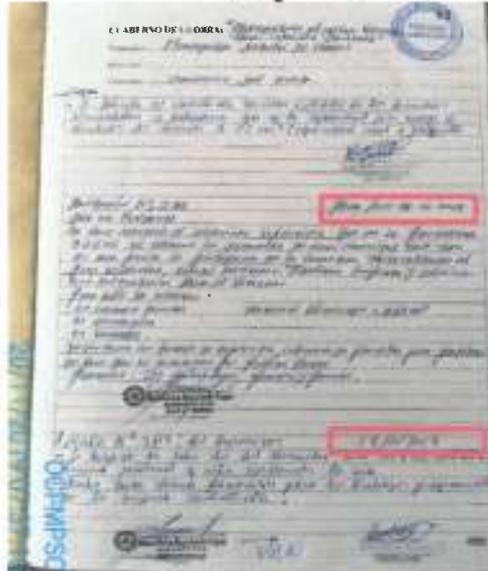
Vista Fotográfica n.º 2²

Se evidenció la regularización de anotaciones de ocurrencias de los asientos n.º 386 y 387 del residente y supervisor respectivamente de obra del día 18 de noviembre de 2019.

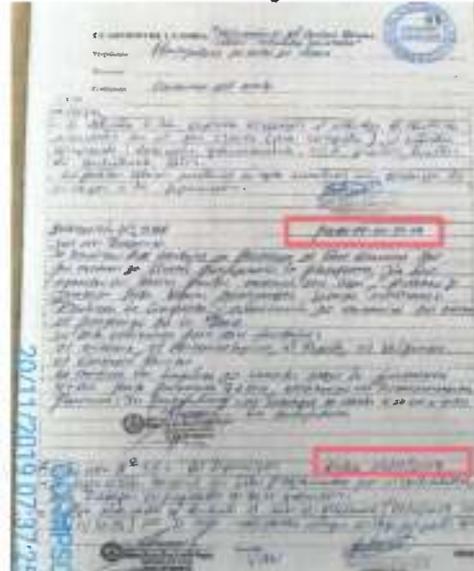
Vista Fotográfica n.º 3³

Se evidenció la regularización de anotaciones de ocurrencias de los asientos n.º 388 y 387 del residente y supervisor respectivamente de obra del día 19 de noviembre de 2019.

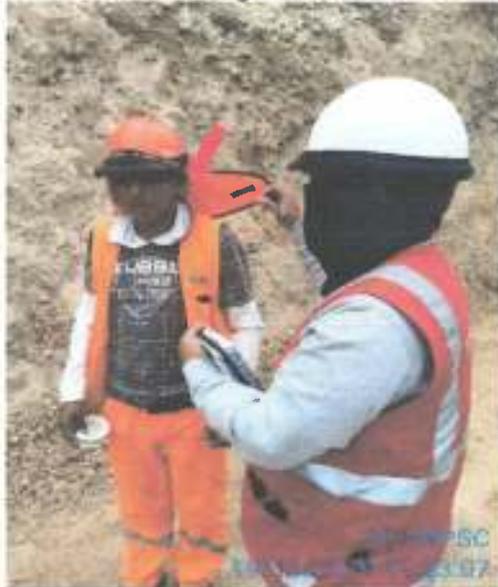
Vista Fotográfica n.º 6¹¹

Oficial plantillero: Pérez Patricio Alan Segundo, no cuenta con protección auditiva.

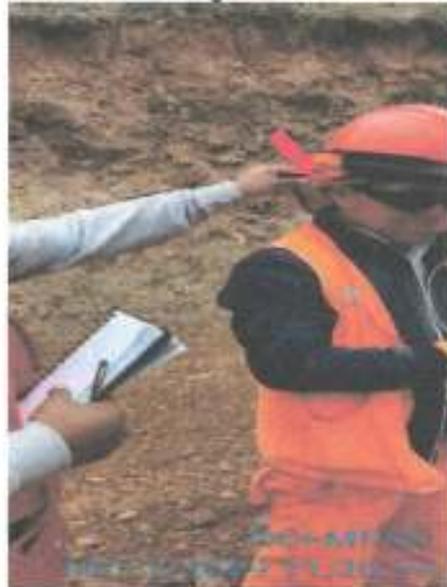
Vista Fotográfica n.º 7¹²

Peón: Peña Reyes Wilmer, no cuenta con protección auditiva.

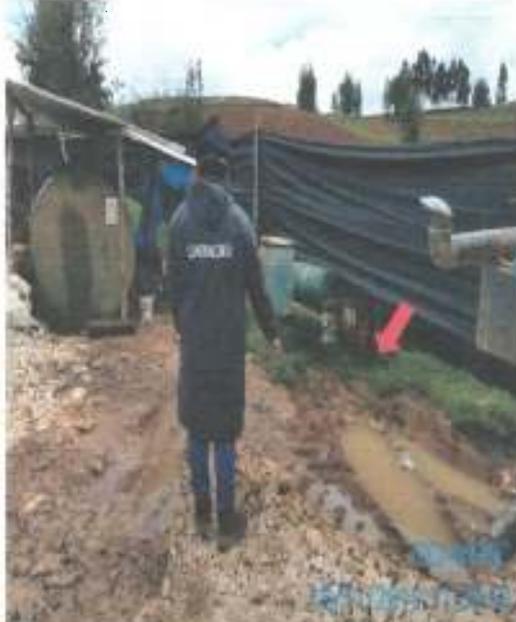
Vista Fotográfica n.º 10¹⁹

Inadecuadas condiciones donde se manipula el combustible en las instalaciones del campamento de obra.

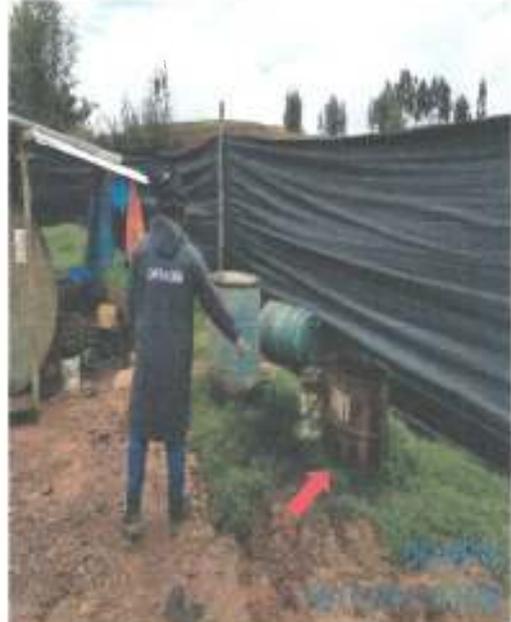
Vista Fotográfica n.º 11²⁰

Los recipientes donde se manipula el combustible no se encuentran rotulados adecuadamente.

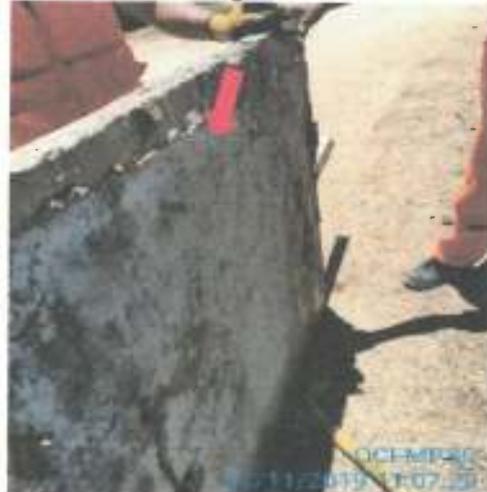
Vista Fotográfica n.º14²⁶

Se evidenció la tapa de la caja de inspección ubicada en el margen izquierdo de la plataforma a la altura de la progresiva km. 5+540 aprox., observándose que no se ha subsanado lo comprobado en el Acta de Inspección n.º 07-2019-MPSC/OCI-CC22 de 23 de octubre de 2019 del hito anterior; hallándose aún la presencia de cangrejerías, deformaciones en las caras y fisuras.

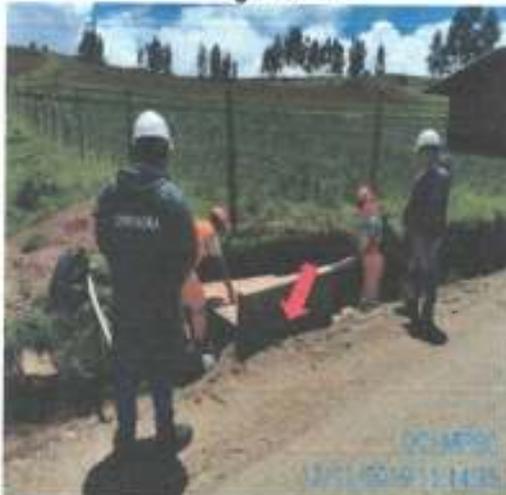
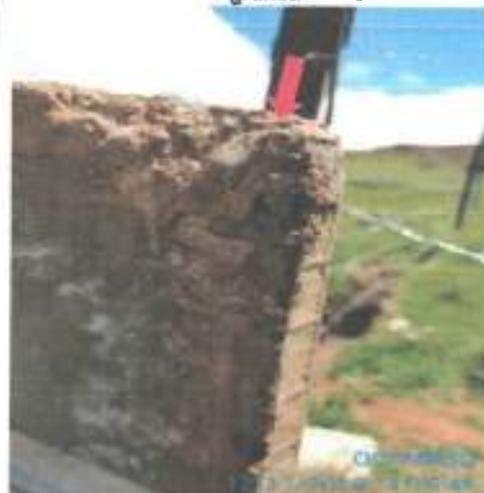
Se evidenció la tapa de la caja de inspección ubicada en el margen derecho de la plataforma a la altura de la progresiva km. 5+540 aprox., observándose que no se ha subsanado lo comprobado en el Acta de Inspección n.º 07-2019-MPSC/OCI-CC22 de 23 de octubre de 2019 del hito anterior; hallándose aún la presencia de cangrejerías, deformaciones en las caras y fisuras.

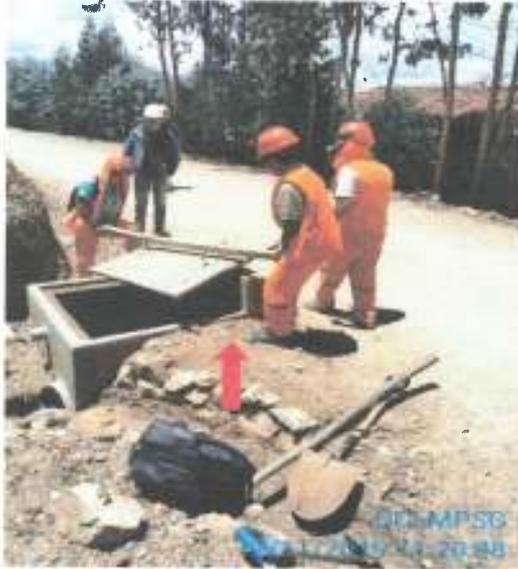
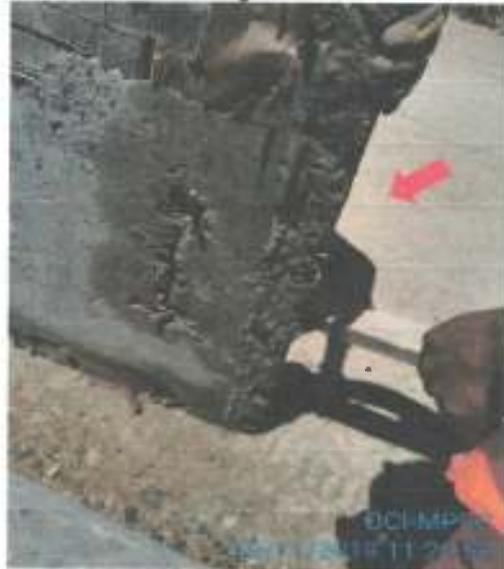
Se evidenció la tapa de la caja de inspección ubicada en el margen derecho de la plataforma a la altura de la progresiva km. 5+450 aprox., observándose que no se ha subsanado lo comprobado en el Acta de Inspección n.º 07-2019-MPSC/OCI-CC22 de 23 de octubre de 2019 del hito anterior; hallándose aún la presencia de cangrejeras, deformaciones en las caras y fisuras.

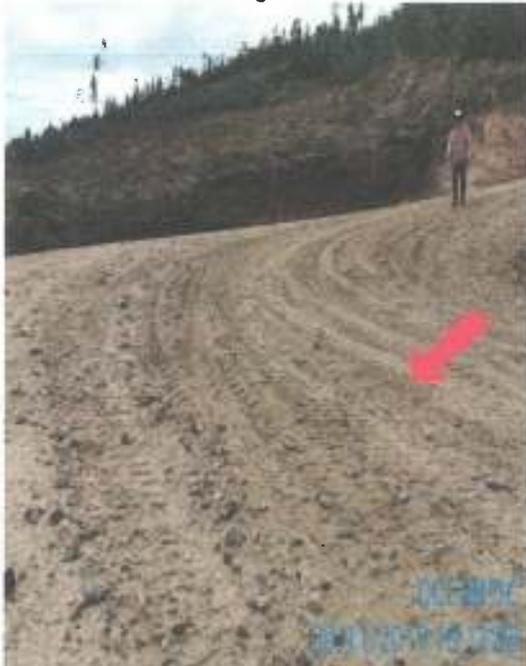
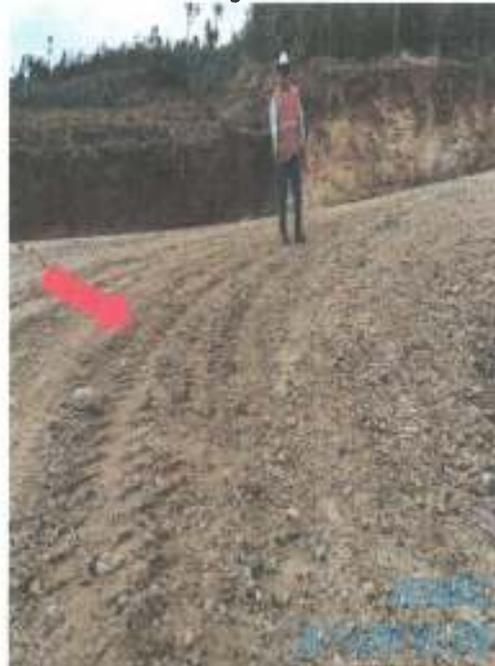
Progresiva km. 3+210 a 3+220 aproximadamente, se evidenció presencia de desintegración de material granular y ahuellamiento en la calzada a nivel de base granular de la carretera.

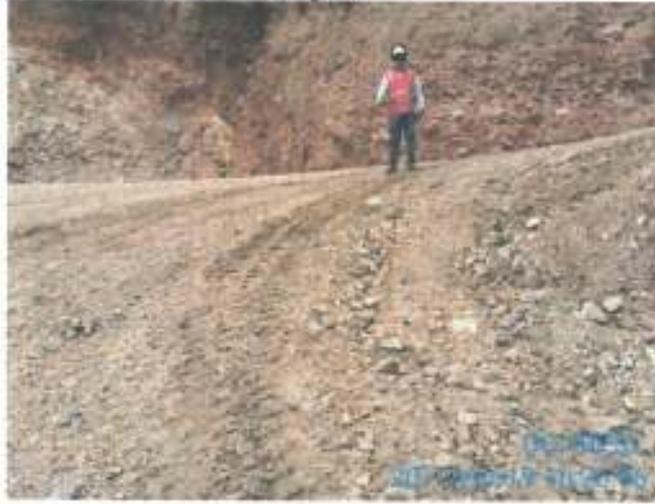
Vista Fotográfica n.° 25³⁸

Progresiva km. 6+500 a 6+920 aproximadamente, se evidenció presencia de desintegración de material granular y ahuellamiento en la calzada a nivel de base granular de la carretera.

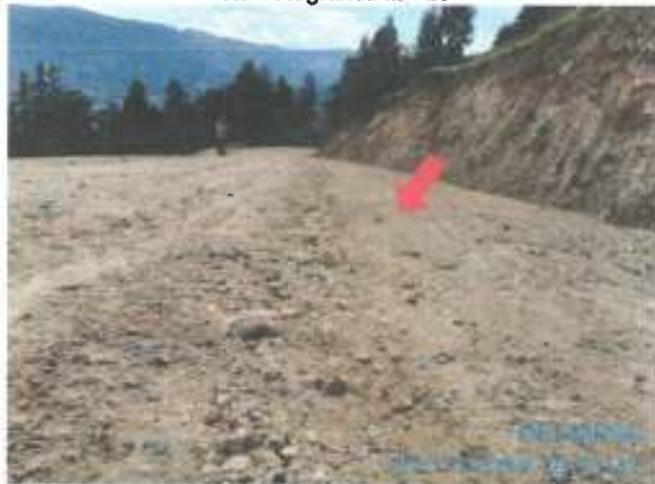
Vista Fotográfica n.° 26³⁹

Progresiva km. 6+500 a 6+920 aproximadamente, se evidenció presencia de desintegración de material granular y ahuellamiento en la calzada a nivel de base granular de la carretera.

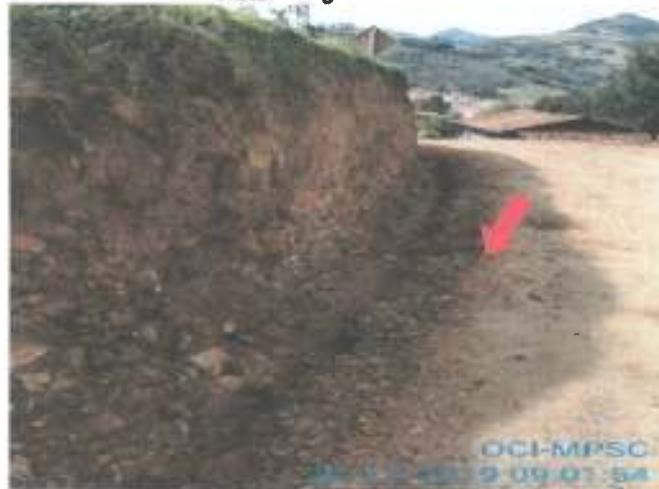
Vista Fotográfica n.º 27⁴⁰

Se evidenció que el talud de la base para las cunetas presenta desintegración de material granular.

De la situación expuesta, se ha evidenciado en el acta ante mencionada con respecto a la calidad de los trabajos de compactación de la base granular, devienen por una inexacta compactación o colocación de agregados sucio o desintegrable, lo que podría afectar que la calzada de la carretera presente ahuellamientos y baches, por ende, no cumplan con los niveles estipulados en el expediente técnico para la colocación de la imprimación asfáltica; con respecto a la desintegración del material granular del talud de la cuneta, podría afectar que se produzca socavación en la plataforma.

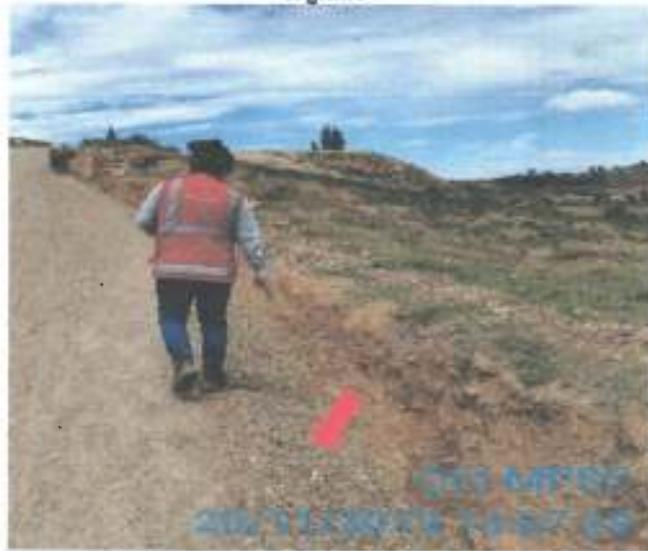
Vista Fotográfica n.º 28⁴¹

Se evidenció que el talud de la base para las cunetas presenta desintegración de material granular.

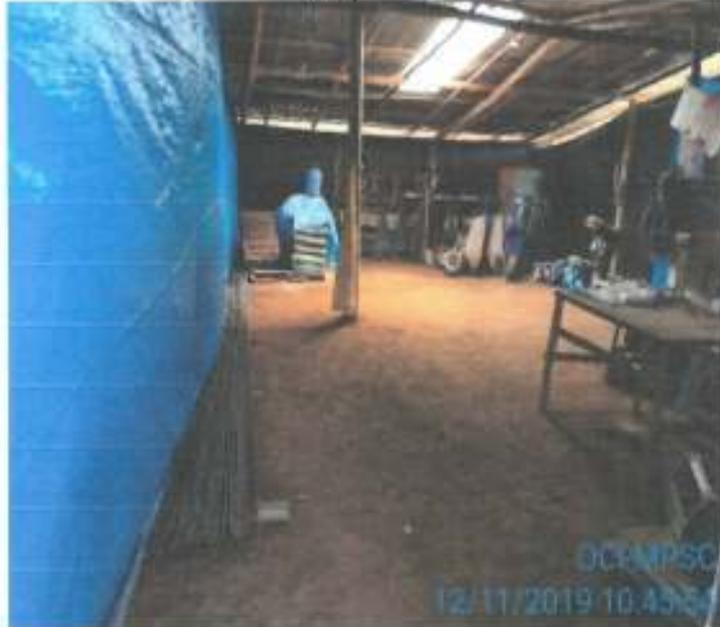
Vista Fotográfica n.° 29⁴⁷

Se observó el almacenaje de las varillas de acero corrugado, así como el no almacenamiento del asfalto RC-250 y emulsión asfáltica tipo cqs - 1hp

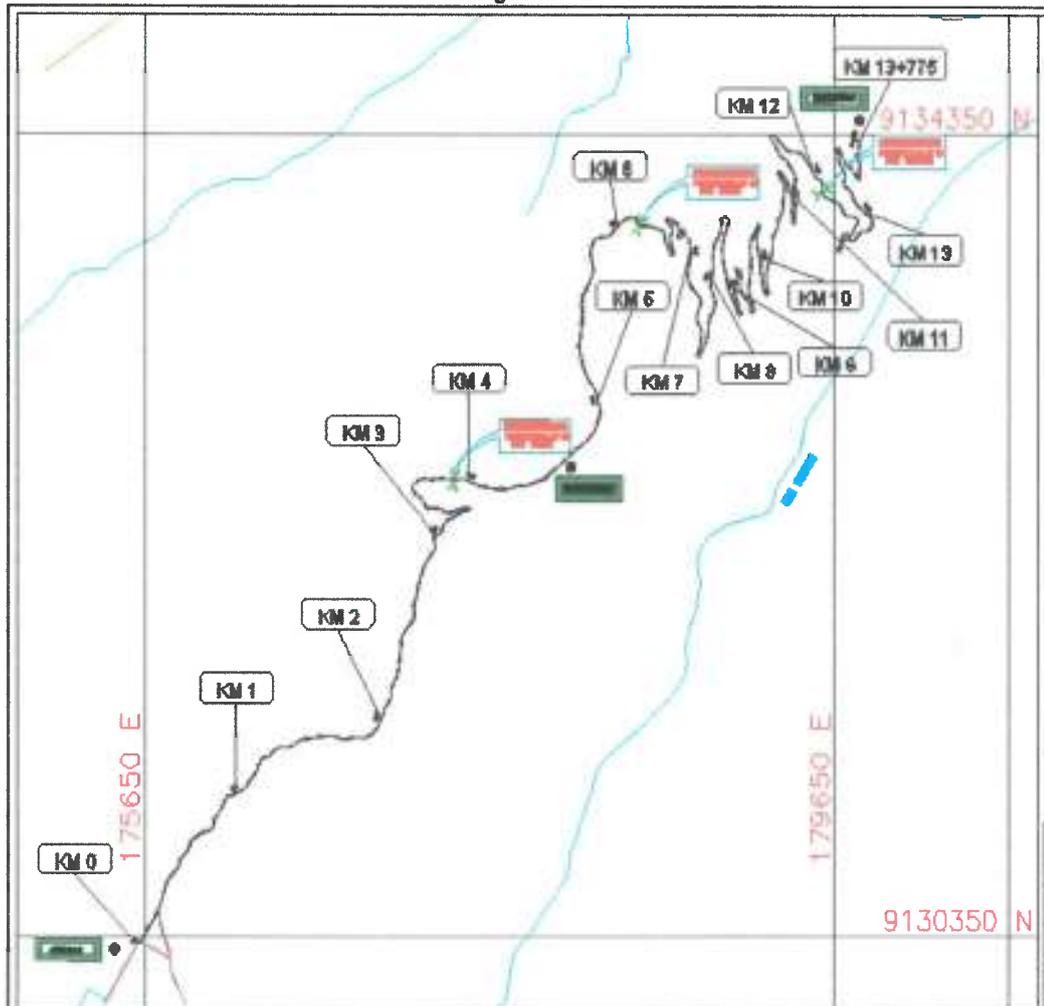
Imagen n. ° 2

De la revisión al plano PC-01 del expediente técnico⁵⁰, se observó que se ha considerado la construcción de tres (3) cajas de pases en las progresivas km. 3+910, 6+170 y 12+130

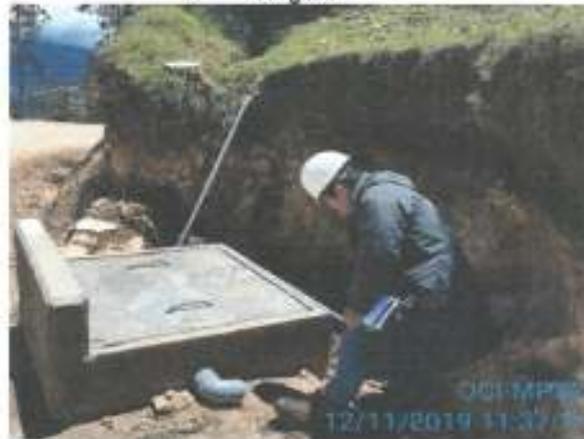
Vista Fotográfica n.º30⁵³

9.1. Pase de agua ubicado en la progresiva km. 6+140 aproximadamente, con una distancia de 6.00 m. aprox., entre la caja de entrada y salida del caudal.

Se evidenció la caja de inspección ubicada en el margen derecho de la plataforma a la altura de la progresiva km. 6+140 aprox., de sección cuadrada y dimensiones de 1.30 m. x 1.30 m. con tapa de concreto.

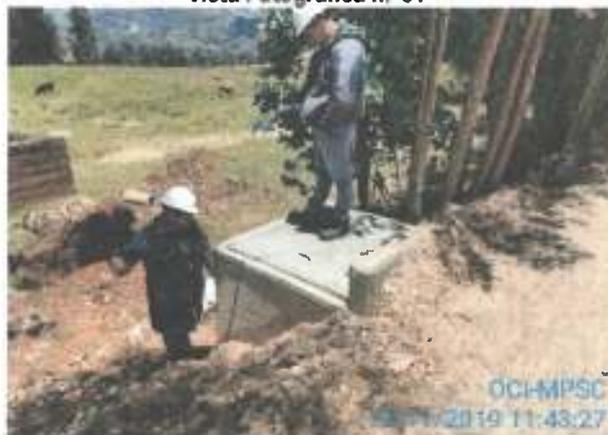
Vista Fotográfica n.º31⁵⁴

9.2. Pase de agua ubicado en la progresiva km. 5+700 aproximadamente.

Se evidenció la caja de inspección ubicada en el margen izquierdo de la plataforma a la altura de la progresiva km. 5+700 aprox., de sección cuadrada y dimensiones de 1.30 m. x 1.30 m. con tapa de concreto.

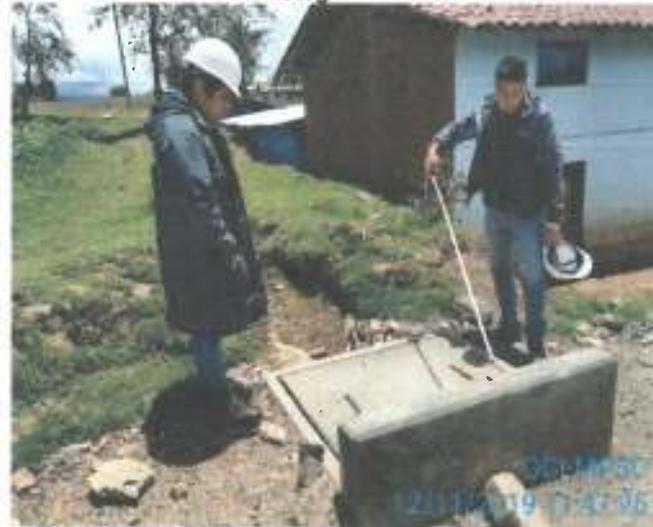
Vista Fotográfica n.°32⁵⁵

9.3. Pase de agua ubicado en la progresiva km. 5+540 aproximadamente, con una distancia de 6.00 m. aprox., entre la caja de entrada y salida del caudal.

Se evidenció la caja de inspección ubicada en el margen derecho de la plataforma a la altura de la progresiva km. 5+540 aprox., de sección cuadrada y dimensiones de 1.30 m. x 1.30 m. con tapa de concreto.

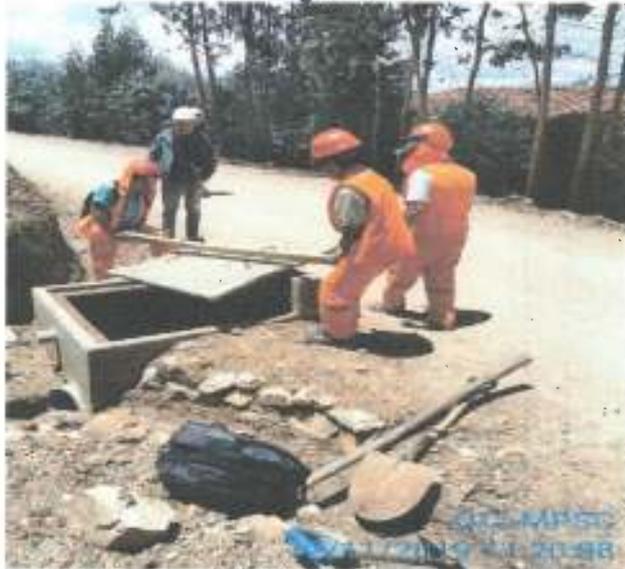
Vista Fotográfica n.°33⁵⁶

9.4. Pase de agua ubicado en la progresiva km. 5+450 aproximadamente, con una distancia de 5.88 m. aprox., entre la caja de entrada y salida del caudal.

Se evidenció la caja de inspección ubicada en el margen derecho de la plataforma a la altura de la progresiva km. 5+450 aprox., de dimensiones de 1.30 m. x 1.30 m. con tapa de concreto.

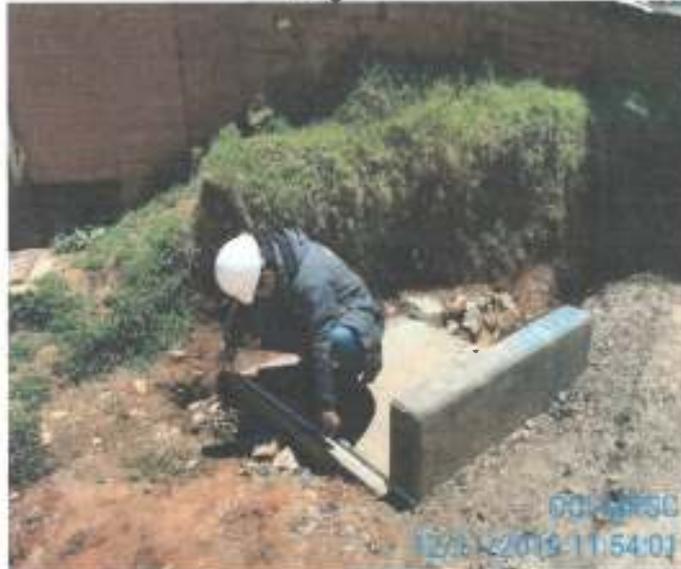
Vista Fotográfica n.°34⁵⁷

9.5. Pase de agua ubicado en la progresiva km. 5+310 aproximadamente.

Se evidenció la caja de inspección ubicada en el margen izquierdo de la plataforma a la altura de la progresiva km. 5+310 aprox., de sección cuadrada y dimensiones de 1.30 m. x 1.30 m. con tapa de concreto.

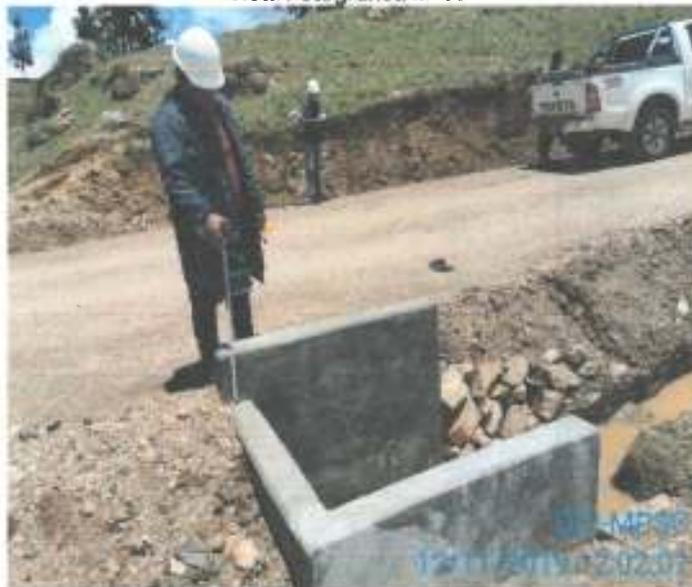
Vista Fotográfica n.°35⁵⁸

9.6. Pase de agua ubicado en la progresiva km. 5+150 aproximadamente.

Se evidenció la caja de inspección ubicada en el margen izquierdo de la plataforma a la altura de la progresiva km. 5+150 aprox., de sección en "u" y de dimensiones de 1.30 m. x 1.30 m. sin tapa de concreto.

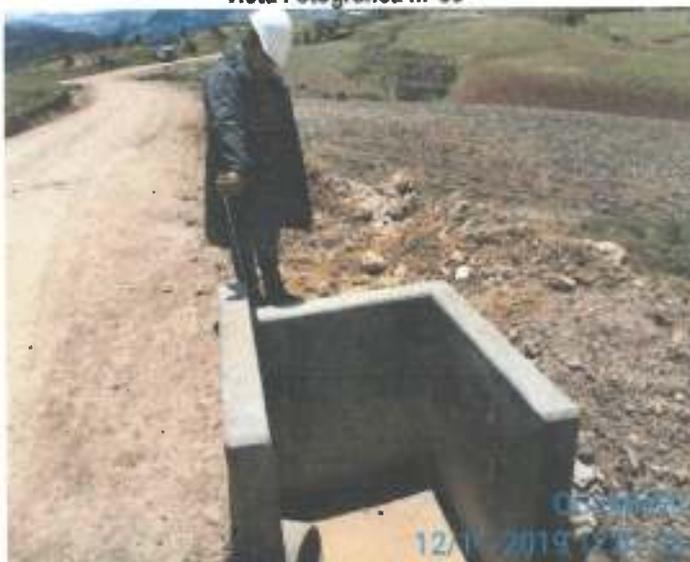
Vista Fotográfica n.° 36⁵⁹

9.7. Pase de agua ubicado en la progresiva km. 5+060 aproximadamente.

Se evidenció la caja de inspección ubicada en el margen izquierdo de la plataforma a la altura de la progresiva km. 5+060 aprox., de sección en "u" y de dimensiones de 1.30 m. x 1.30 m. sin tapa de concreto.

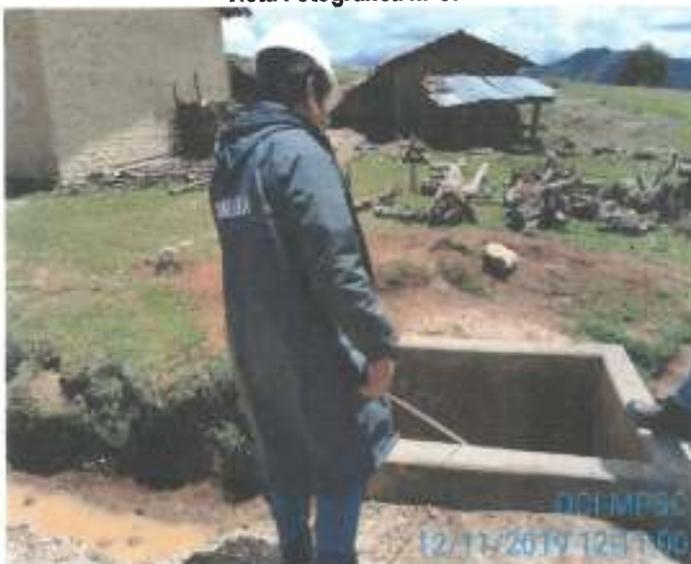
Vista Fotográfica n.° 37⁶⁰

9.8. Pase de agua ubicado en la progresiva km. 4+780 aproximadamente.

Se evidenció la caja de inspección ubicada en el margen derecho de la plataforma a la altura de la progresiva km. 4+780 aprox., de sección en "u" y de dimensiones de 1.30 m. x 1.30 m. sin tapa de concreto.

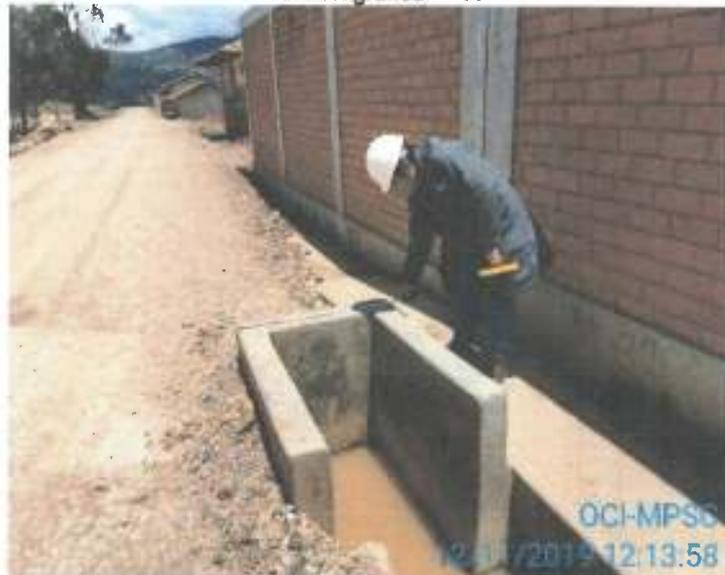
Vista Fotográfica n.°38⁶¹

9.9. Pase de agua ubicado en la progresiva km. 4+500 aproximadamente.

Se evidenció la caja de inspección ubicada en el margen derecho de la plataforma a la altura de la progresiva km. 4+500 aprox., de sección en "u" y de dimensiones de 0.90 m. x 1.30 m. sin tapa de concreto.

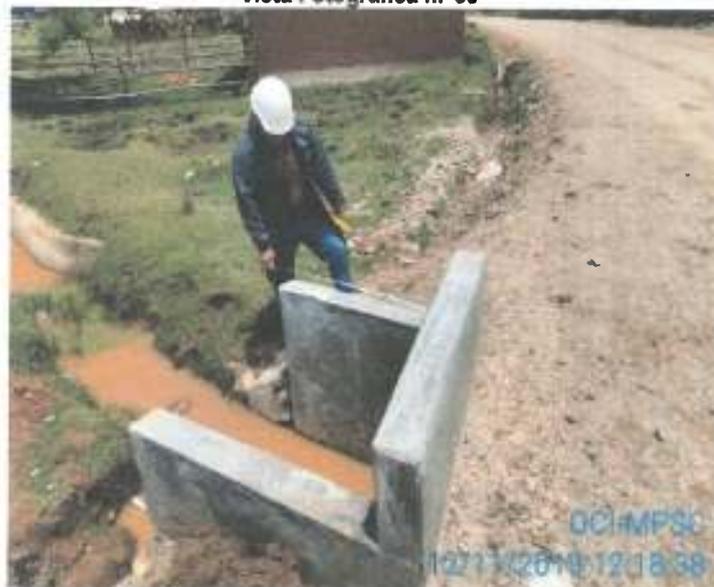
Vista Fotográfica n.°39⁶²

9.10. Pase de agua ubicado en la progresiva km. 4+340 aproximadamente:

Se evidenció la caja de inspección ubicada en el margen izquierdo de la plataforma a la altura de la progresiva km. 4+340 aprox., de sección en "u" y de dimensiones de 1.17 m. x 1.22 m. y 1.30 m. sin tapa de concreto.

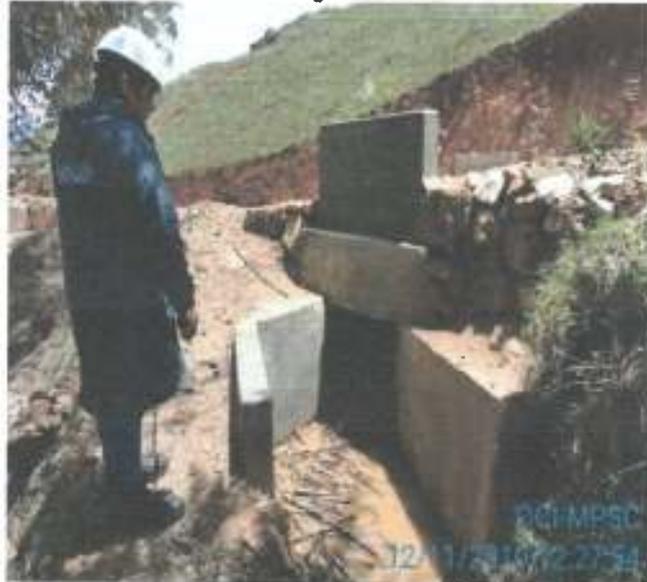
Vista Fotográfica n.°40⁶³

9.11. Pase de agua ubicado en la progresiva km. 3+950 aproximadamente:

Se evidenció la extensión de la caja de pase ubicada en el margen izquierdo de la plataforma a la altura de la progresiva km. 3+950 aprox.

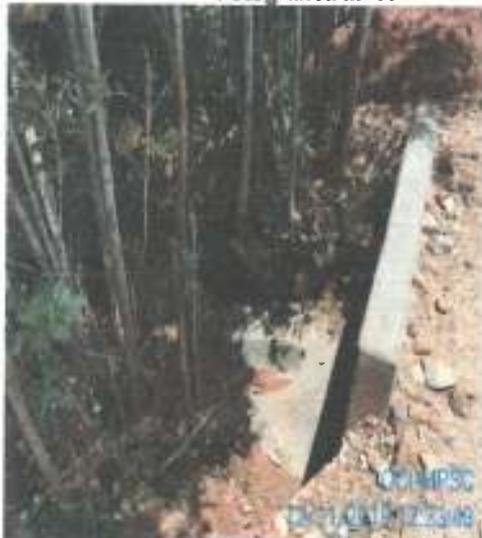
Vista Fotográfica n.°41⁶⁴

10. Así mismo, se observó la construcción de dos cajas de pase de agua ubicado en la progresiva km. 4+100 y 4+200 aproximadamente, el cual no se encuentra estipulado en el expediente técnico contractual, expediente de obra y autorizado por la entidad.

Se evidenció la caja de inspección ubicada en el margen izquierdo de la plataforma a la altura de la progresiva km. 4+200 aprox.

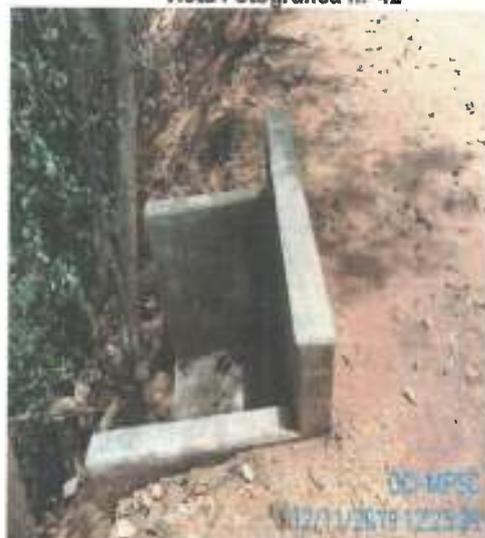
Vista Fotográfica n.°42⁶⁵

Se evidenció la caja de inspección ubicada en el margen izquierdo de la plataforma a la altura de la progresiva km. 4+100 aprox.

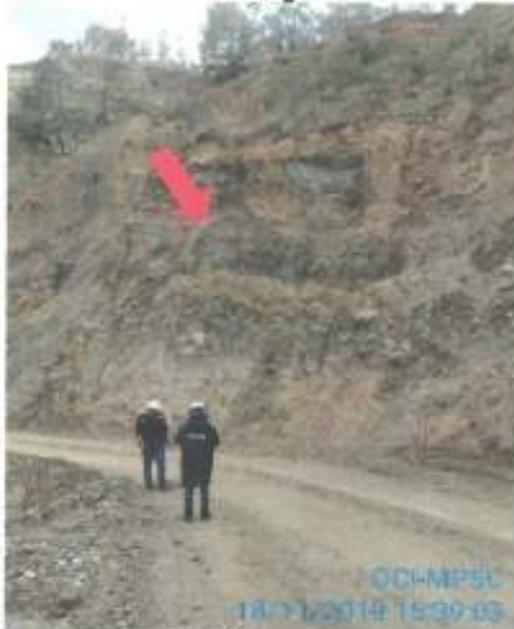
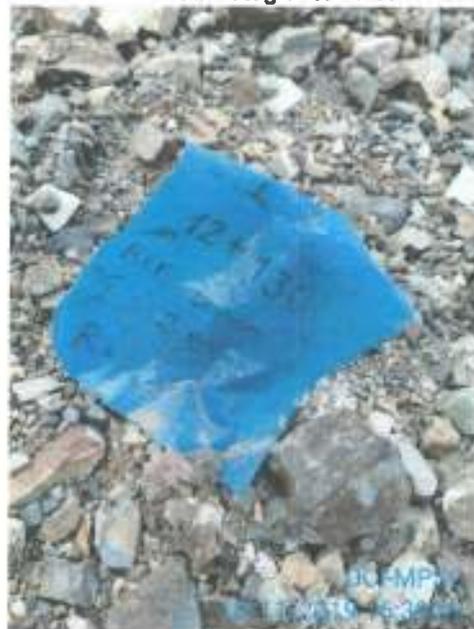
“3. Así mismo, de la inspección a obra se evidenció en la progresiva km. 12+130 la no construcción de cajas de inspección que estipula el expediente técnico.”

Se evidenció en la progresiva 12+130, la no construcción de la caja de inspección que estipula el expediente técnico de obra.

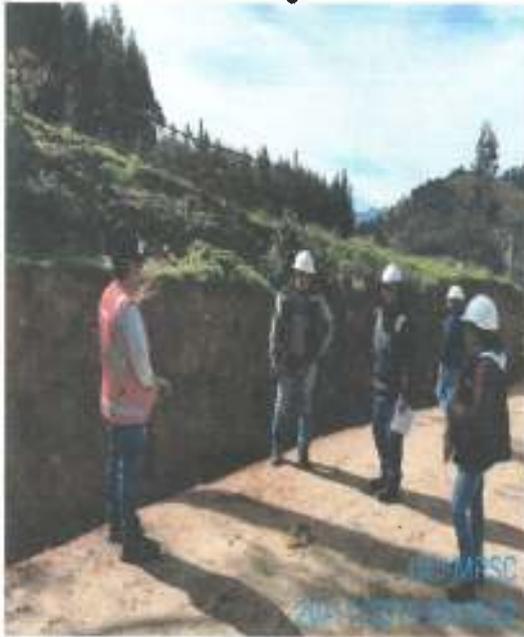
Vista Fotográfica n.º 45⁶⁸

Se evidenció en la progresiva km. 0+250 la no construcción de caja de inspección que estipula en el expediente del adicional de obra.

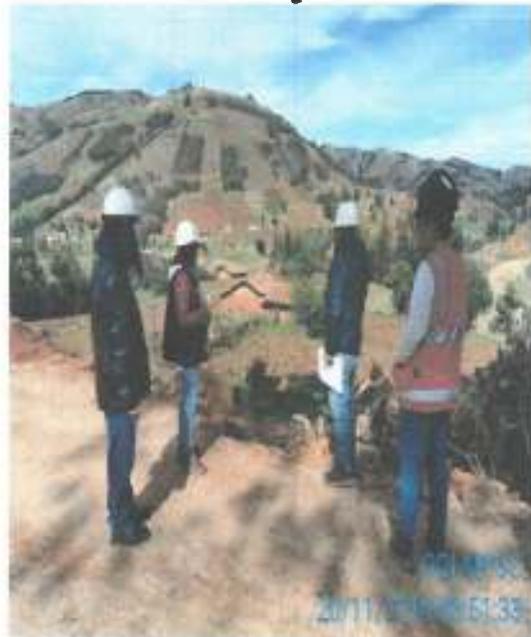
Vista Fotográfica n.º 46⁶⁹

Se evidenció la ubicación de la caja de salida de agua en la progresiva km. 0+250, no se construyó según manifestación por afectar a terrenos de terceros.

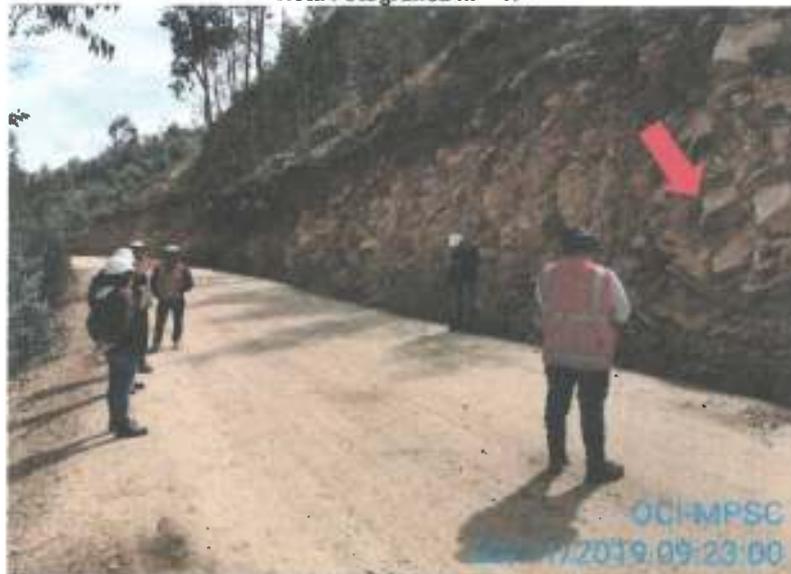
Vista Fotográfica n.º 47⁷⁰

“4. Del mismo modo, de la inspección a obra en la progresiva km. 0+400, se evidenció la no construcción de las cajas de inspección que estipula el expediente del adicional de obra.

Se evidenció la no construcción de las cajas de inspección en la progresiva km. 0+400

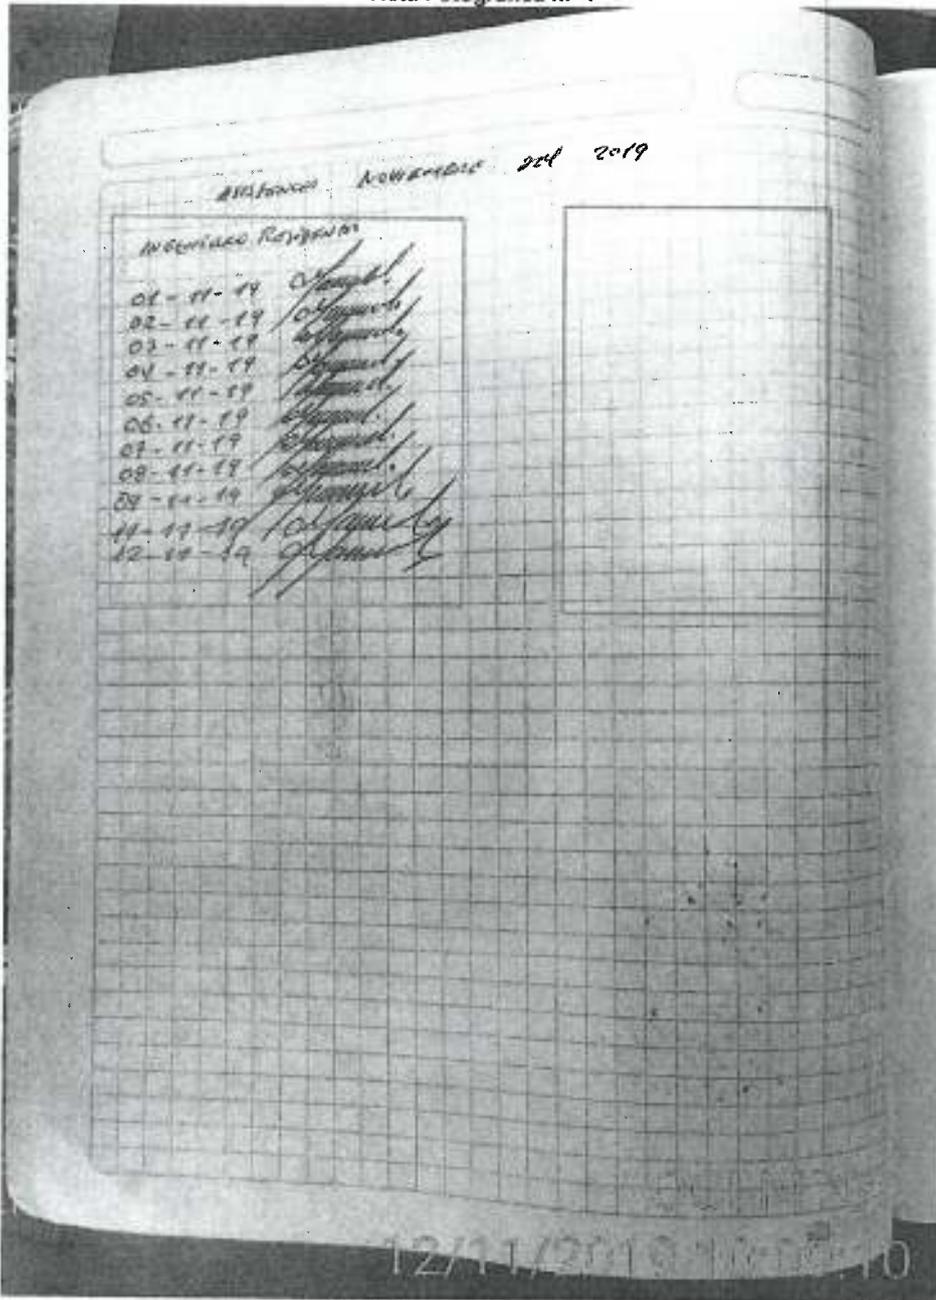
Vista Fotográfica n.º4

3. De la inspección a la oficina de la contratista, se evidenció el cuaderno de asistencia "Bitácora", donde se observó que el ingeniero de seguridad Guillermo Wilson Robilliard Arroyo, no registra su asistencia desde el 1 de noviembre hasta 12 de noviembre de 2019; así mismo se evidenció el registro de asistencia del residente de obra Manuel de las Rosas Castillo Vergara desde 1 de noviembre hasta el 12 de noviembre de 2019:

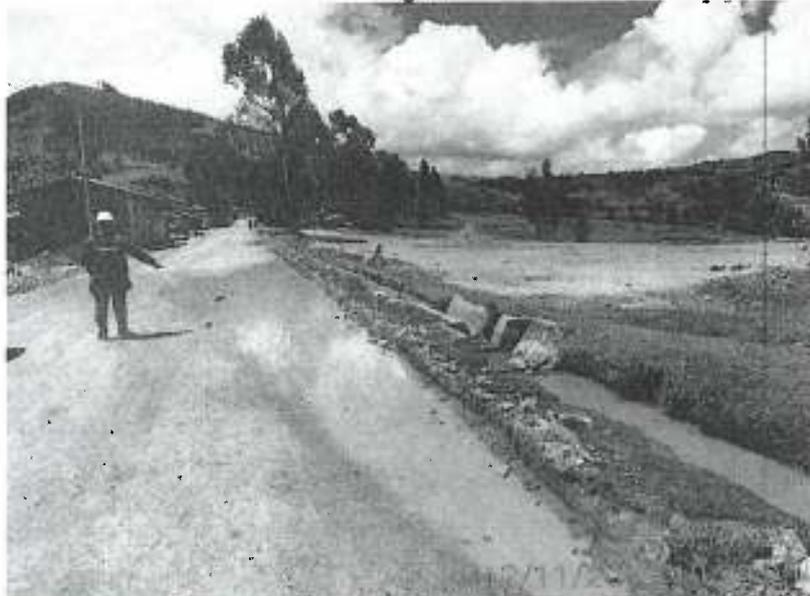
Vista Fotográfica n.º 5

4. De la inspección a obra, se observó a la altura de la progresiva km. 4+600 aproximadamente, que la plataforma a nivel de base no cuenta con un bombeo adecuado que permita facilitar el escurrimiento superficial del agua por la presencia de lluvias, generándose charcos de agua en la plataforma de la carretera, de acuerdo a las siguientes imágenes:

Se observó la formación de varios charcos de agua a nivel de base de la plataforma, generados por la presencia de lluvias, a la altura de la progresiva km. 4+600 aproximadamente.

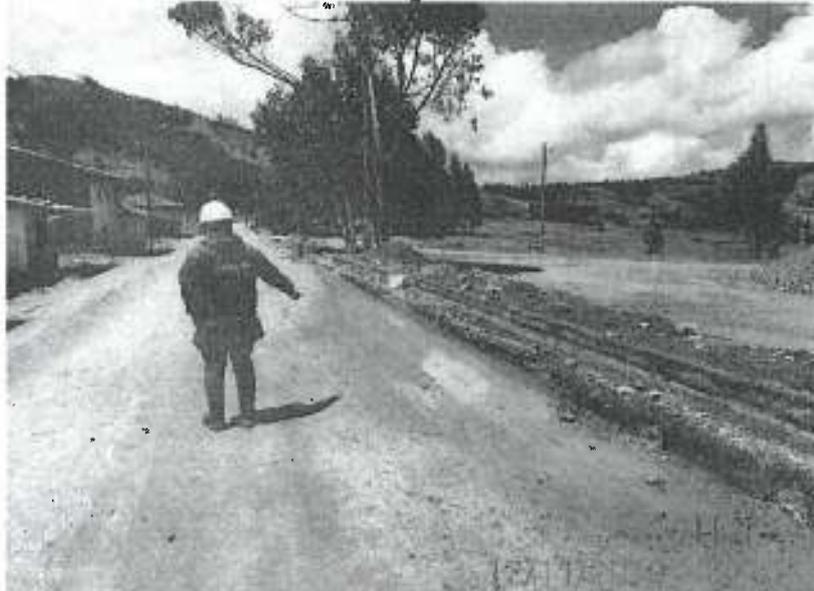
Vista Fotográfica n.º 6

Se observó la formación de varios charcos de agua a nivel de base de la plataforma, generados por la presencia de lluvias, a la altura de la progresiva km. 4+600 aproximadamente.

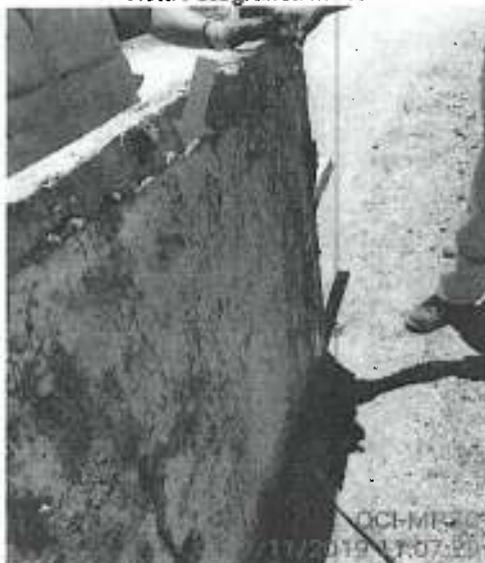
Vista Fotográfica n.º19

Se evidenció la tapa de la caja de inspección ubicada en el margen izquierdo de la plataforma a la altura de la progresiva km. 5+540 aprox., observándose que no se ha subsanado lo comprobado en el Acta de Inspección n.º 07-2019-MPSC/OCI-CC22 de 23 de octubre de 2019 del hito anterior; hallándose aún la presencia de cangrejeras, deformaciones en las caras y fisuras.

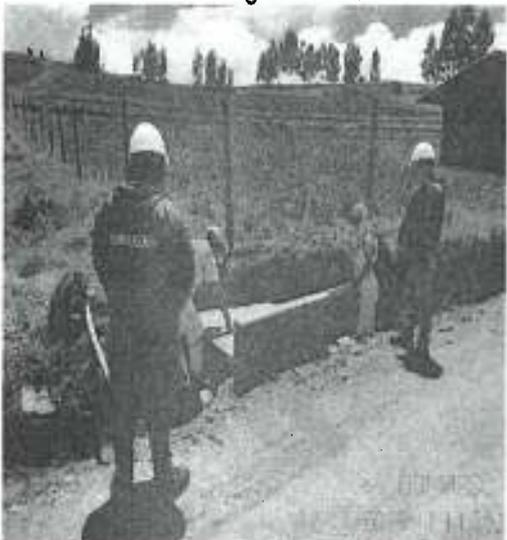
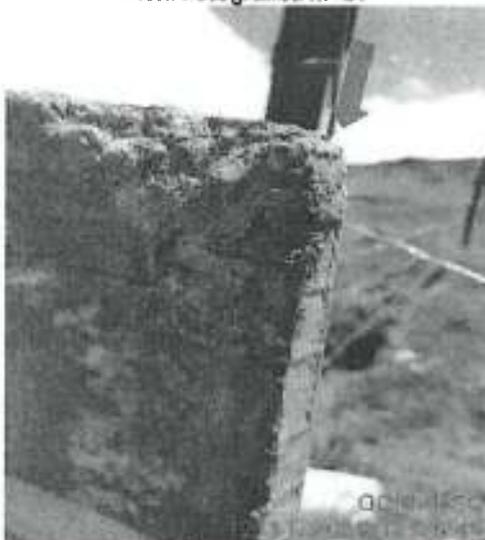
Se evidenció la tapa de la caja de inspección ubicada en el margen derecho de la plataforma a la altura de la progresiva km. 5+540 aprox., observándose que no se ha subsanado lo comprobado en el Acta de Inspección n.º 07-2019-MPSC/OCI-CC22 de 23 de octubre de 2019 del hito anterior; hallándose aún la presencia de cangrejeras, deformaciones en las caras y fisuras.

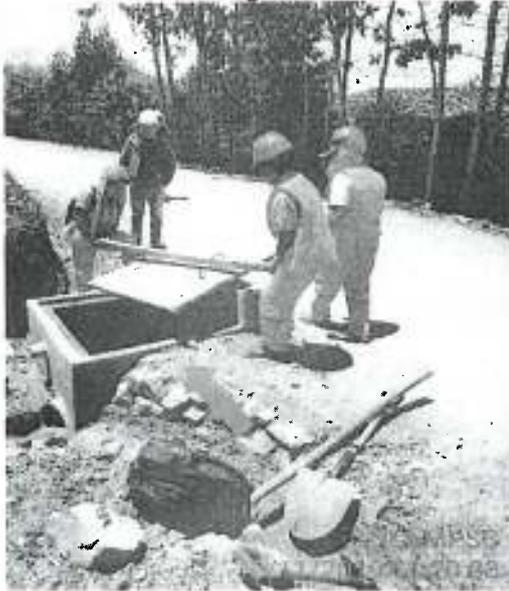
"8. Se observó las cajas de inspección de 02 pases de agua ejecutados por la empresa contratista a la altura de la progresiva km. 5+540 y km.5+450 aproximadamente, con la finalidad de evidenciar si se han subsanado las deficiencias plasmadas en el Acta de Inspección n.º 07-2019-MPSC/OCI-CC22 de 23 de octubre de 2019 del hito anterior, hallándose aun los deterioros generados por un incorrecto procedimiento constructivo:"

Se evidenció la tapa de la caja de inspección ubicada en el margen derecho de la plataforma a la altura de la progresiva km. 5+450 aprox., observándose que no se ha subsanado lo comprobado en el Acta de Inspección n.º 07-2019-MPSC/OCI-CC22 de 23 de octubre de 2019 del hito anterior; hallándose aún la presencia de cangrejas, deformaciones en las caras y fisuras.

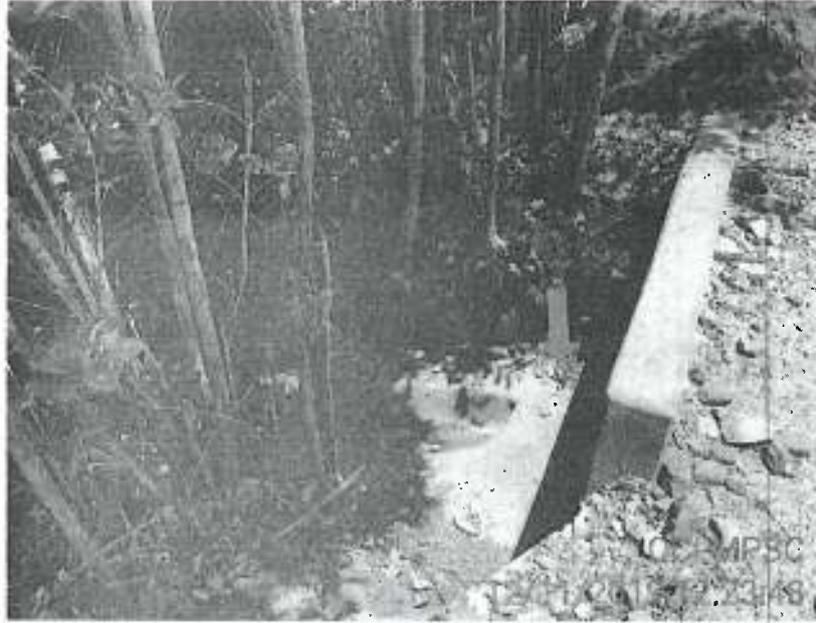
Vista Fotográfica n.º54

10. Así mismo, se observó la construcción de dos cajas de pase de agua ubicado en la progresiva km. 4+100 y 4+200 aproximadamente, el cual no se encuentra estipulado en el expediente técnico contractual, expediente del adicional de obra y autorizado por la entidad.

Se evidenció la caja de inspección ubicada en el margen izquierdo de la plataforma a la altura de la progresiva km. 4+200 aprox.

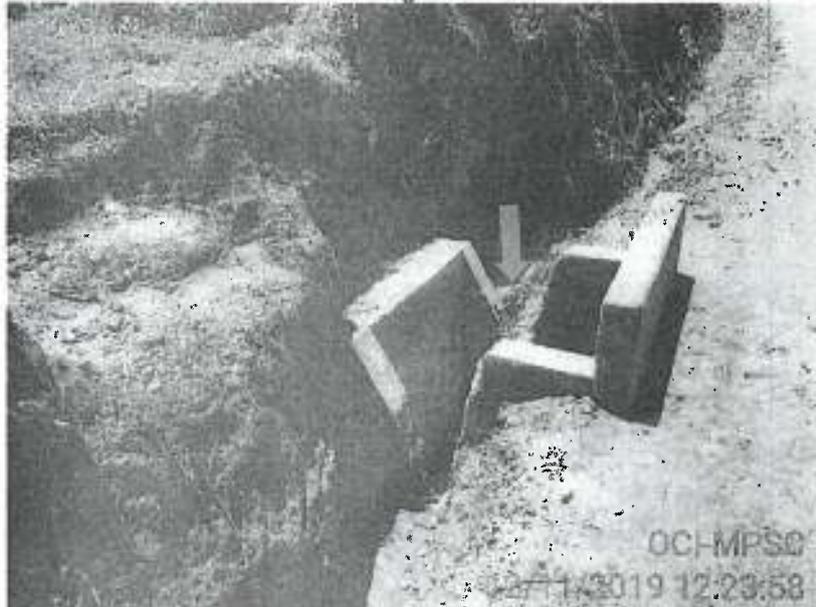
Vista Fotográfica n.º55

Se evidenció la caja de inspección ubicada en el margen derecho de la plataforma a la altura de la progresiva km. 4+200 aprox.

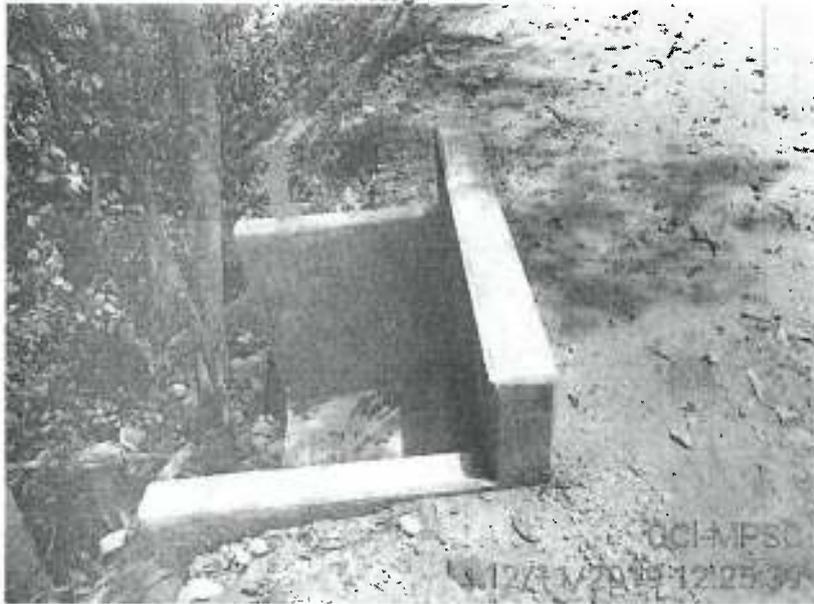
Vista Fotográfica n.º56

Se evidenció la caja de inspección ubicada en el margen izquierdo de la plataforma a la altura de la progresiva km. 4+100 aprox.

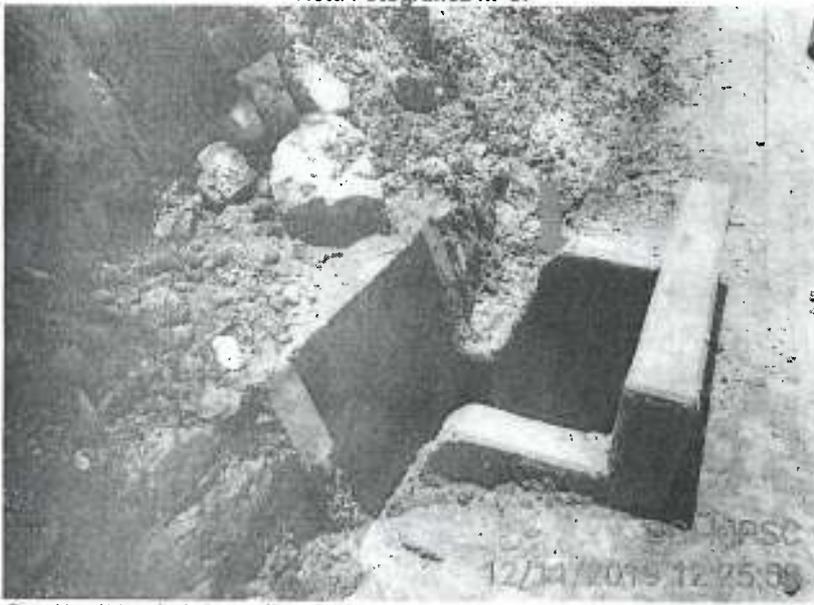
Vista Fotográfica n.º57

Se evidenció la caja de inspección ubicada en el margen derecho de la plataforma a la altura de la progresiva km. 4+100 aprox.

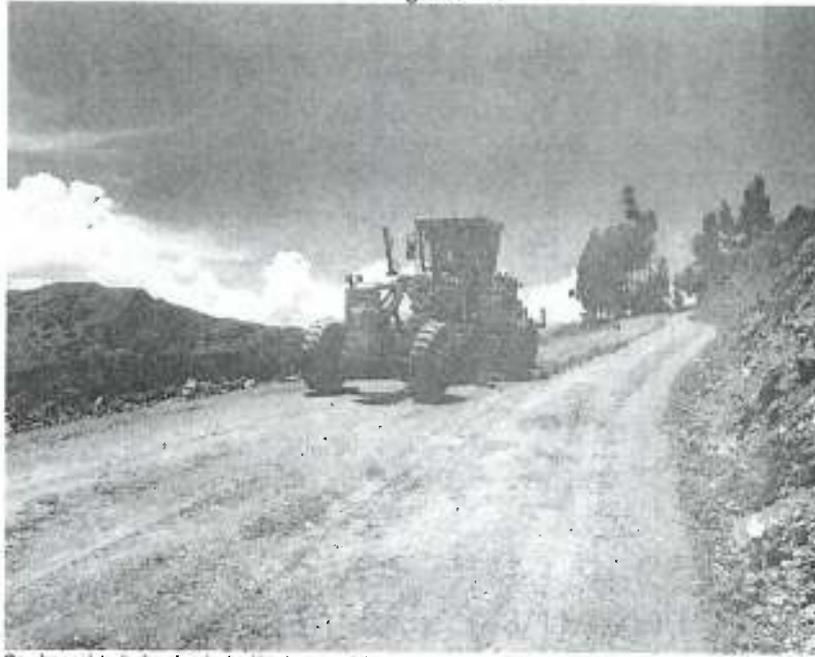
Vista Fotográfica n.º8

Se observó trabajos de nivelación de material granular a nivel de base con una motoniveladora, entre las progresivas km. 7+500 al km. 7+850.

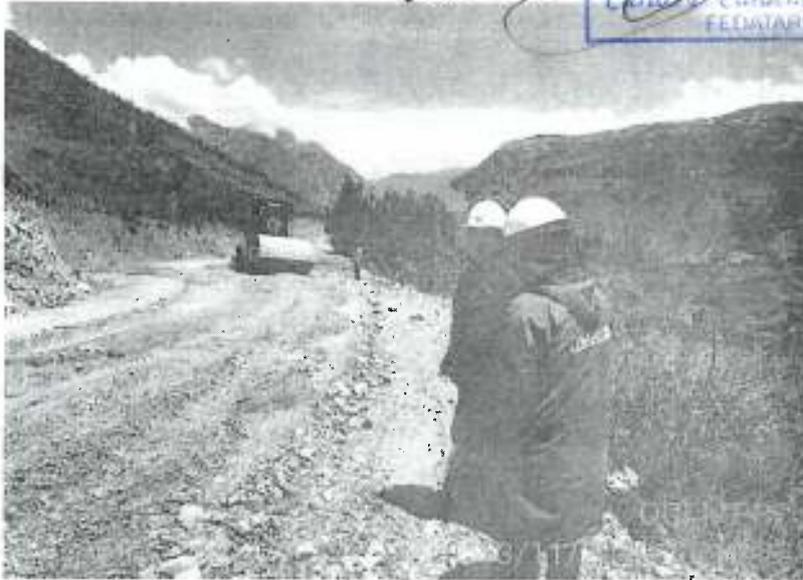
Vista Fotográfica n.º9

Se observó junto a la residencia de obra, los trabajos de nivelacion de compactacion de material granular a nivel de base entre las progresivas km. 7+500 al km. 7+850, indicándose que dichos trabajos son rectificaciones al bombeo de la plataforma.
