**INFORME DE HITO DE CONTROL
N° 065-2019-OCI/0419-SCC**

**“EJECUCIÓN Y SUPERVISIÓN DE LA OBRA
MEJORAMIENTO DEL CAMINO VECINAL CURGOS,
CUYUMALCA - YANAZARA, DISTRITO DE CURGOS,
PROVINCIA DE SÁNCHEZ CARRIÓN - LA LIBERTAD;
CON CÓDIGO DE INVERSIÓN N° 2377475, BAJO EL
MARCO DE LA LEY N° 30556”**

**HITO DE CONTROL N° 6: VALORIZACIÓN DE OBRA N° 9 Y
EJECUCIÓN CONTRACTUAL HASTA EL 22 DE NOVIEMBRE DE
2019.**

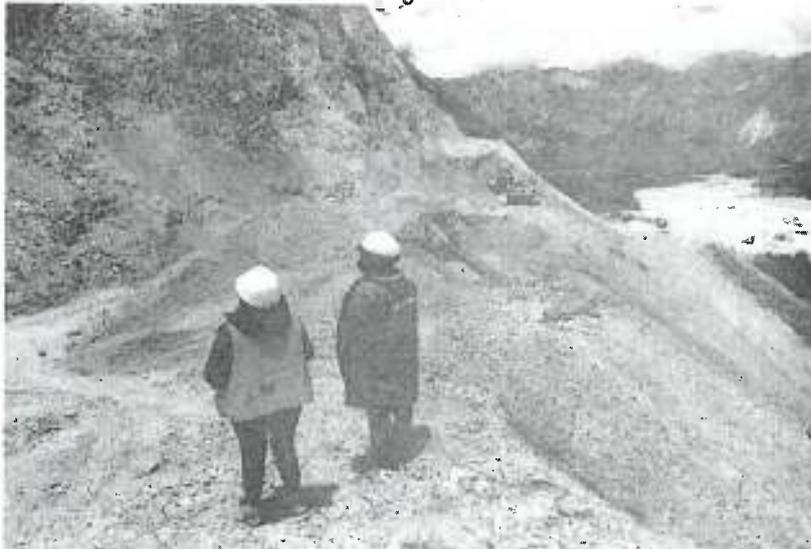
Vista Fotográfica n.º10

5. Durante la inspección a la altura de la progresiva km. 13+050 aproximadamente, se observó que se viene extrayendo material granular, utilizando una excavadora para el corte del material del talud existente y un cargador frontal para el acarreo y zarandeo, con el objeto de clasificar dicho material y utilizarlo como parte de la base granular de la plataforma, manifestando respecto a ello la supervisión: "Que, la empresa contratista está usando dicha zona como cantera para extraer el material granular de la base; sin embargo, a la fecha la contratista no ha presentado el estudio de cantera que sustente la calidad de dicho material de acuerdo a las especificaciones técnicas."

Se observó la nueva cantera ubicada a la altura de la progresiva km. 13+050, en la cual se extrae material para ser utilizado en la conformación de la base granular.

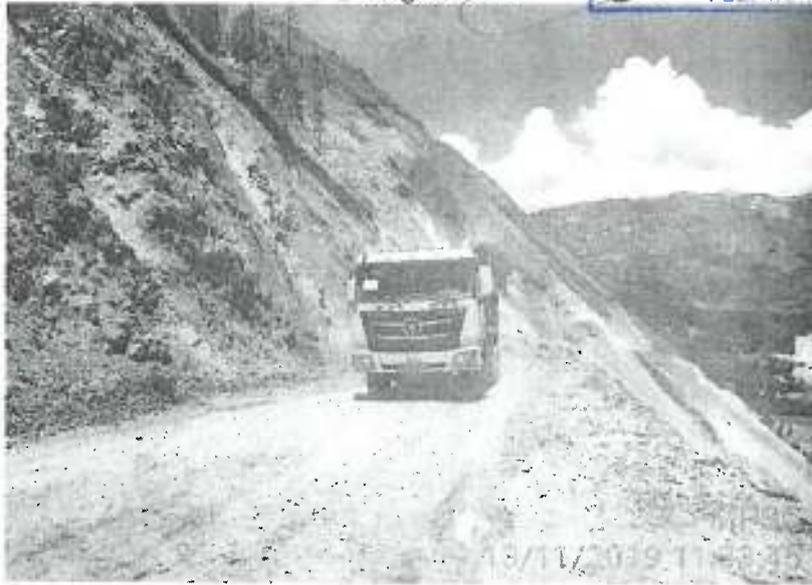
Vista Fotográfica n.º11

Se observó la presencia de un volquete que se encontraba transportando el material granular extraído de la cantera ubicada a la altura de la progresiva km. 13+050, con el objeto de acopiarlo.

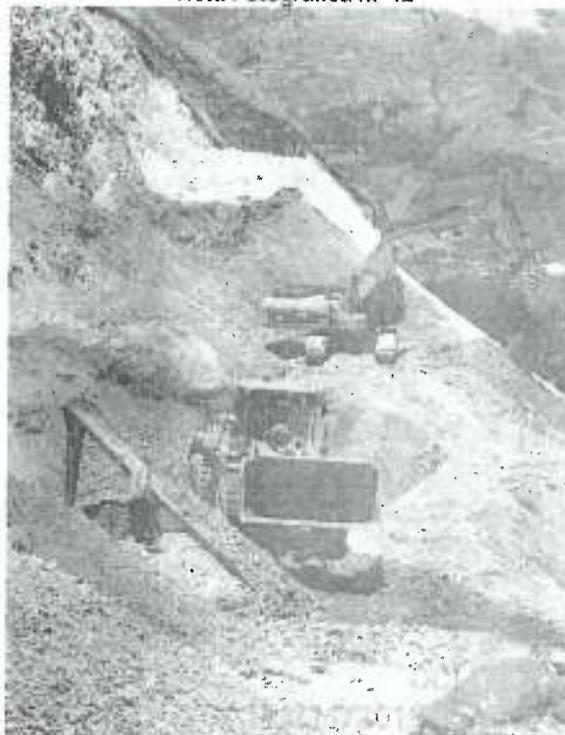
Vista Fotográfica n.º12

Se observó la presencia de una excavadora que efectuaba el corte del material granular al talud existente y un cargador frontal que realizaba trabajos de sarandeo.

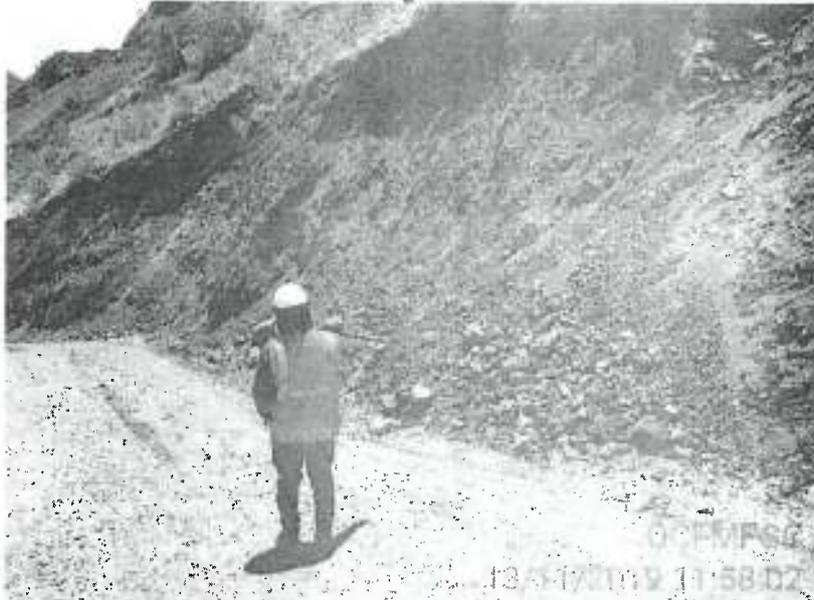
Vista Fotográfica n.º13

6. De la inspección se observó que el material suelto provenientes de deslizamiento de talud, continua en la plataforma de la carretera entre las progresivas km. 11+750 al km. 11+900 aproximadamente.

Se observó que el material suelto producido de deslizamientos continua entre las progresivas km. 11+750 al km. 11+900 aproximadamente.

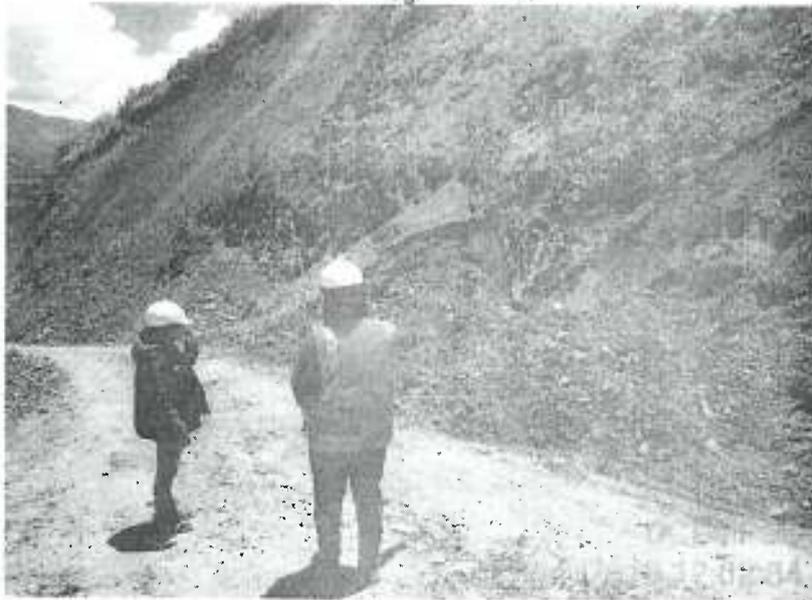
Vista Fotográfica n.º14

Se observó que el material suelto producido de deslizamientos continua entre las progresivas km. 11+750 al km. 11+900 aproximadamente.

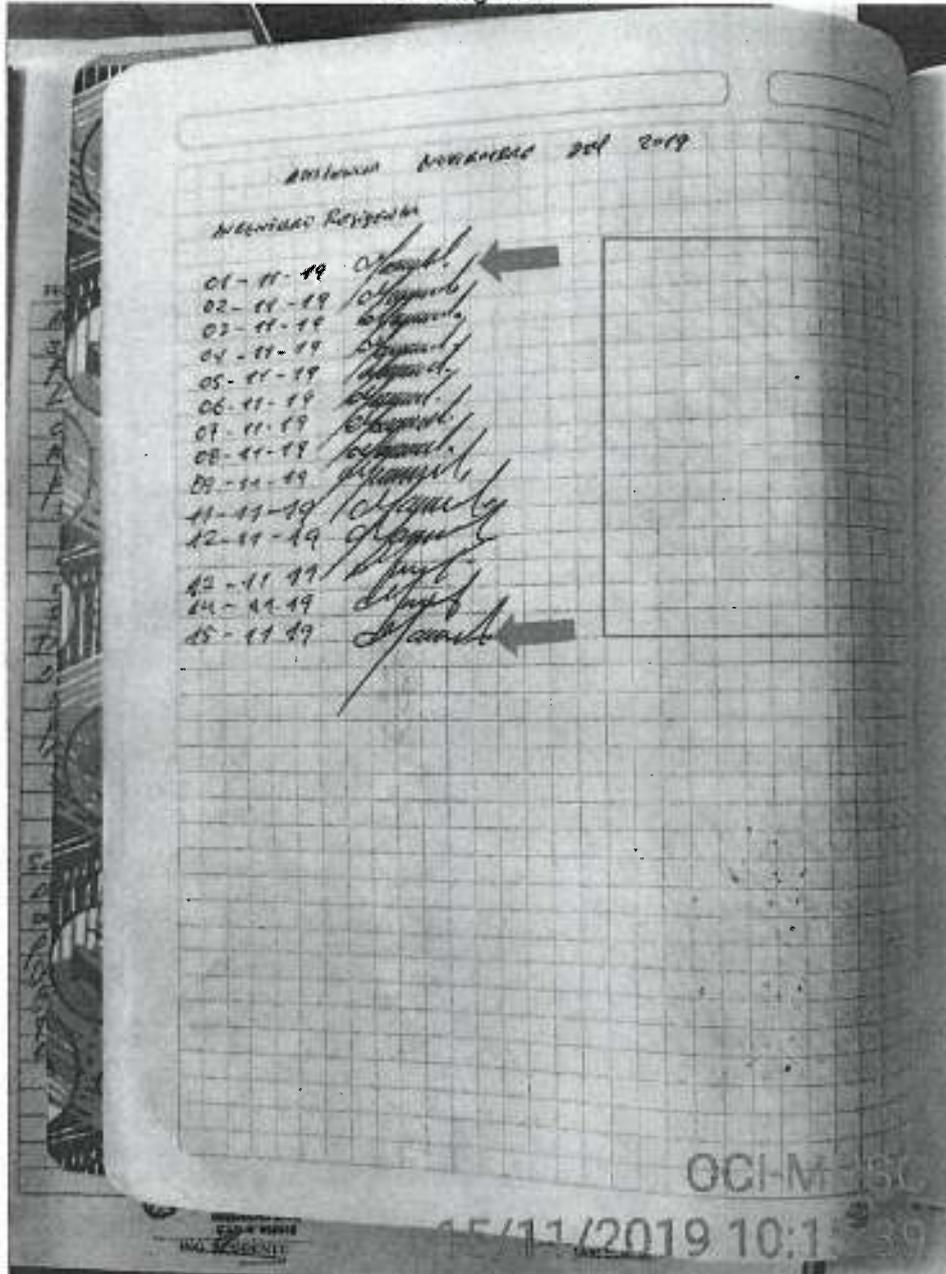
Vista Fotográfica n.º3

3. De la inspección a la oficina de la contratista, se evidenció el cuaderno de asistencia "Bitácora", donde se observó que el ingeniero de seguridad Guillermo Wilson Robilliard Arroyo, no registra su asistencia desde el 01 de noviembre hasta 15 de noviembre de 2019; así mismo se evidenció el registro de asistencia del residente de obra Manuel de las Rosas Castillo Vergara desde 01 de noviembre hasta el 15 de noviembre de 2019:

Cuaderno de asistencia "Bitácora", registra asistencia del residente de obra Manuel de las Rosas Castillo Vergara desde el 01 de noviembre hasta el 15 de noviembre de 2019; así mismo, con respecto al Ingeniero de seguridad no registra asistencia desde el día 01 de noviembre hasta el 15 de noviembre de 2019.

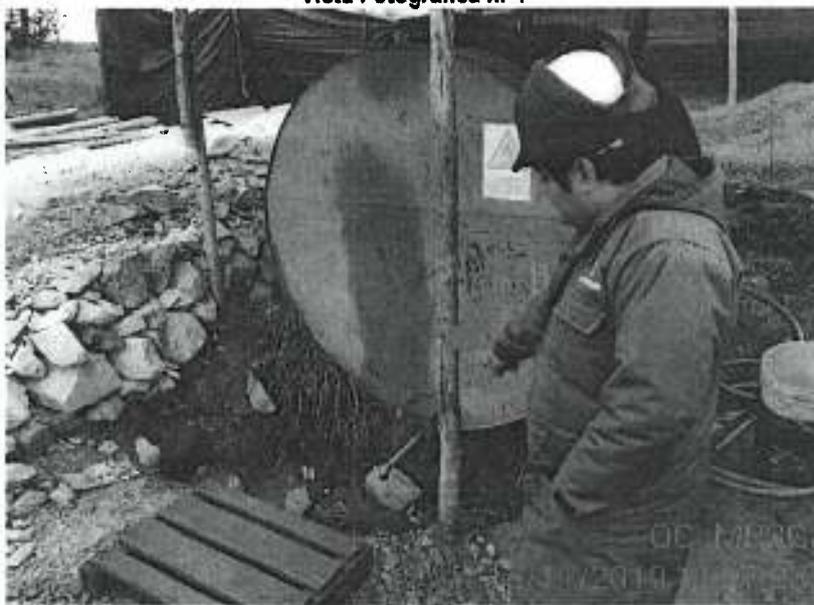
Vista Fotográfica n.º7

4. Durante la inspección se procedió a ingresar a las instalaciones del almacén de obra, encontrándose cerrado y no hallándose ningún responsable que nos brinde el acceso respectivo; así mismo, se evidenció que el combustible es manipulado y almacenado inadecuadamente, de acuerdo a las siguientes imágenes:

Zona donde se almacena el combustible.

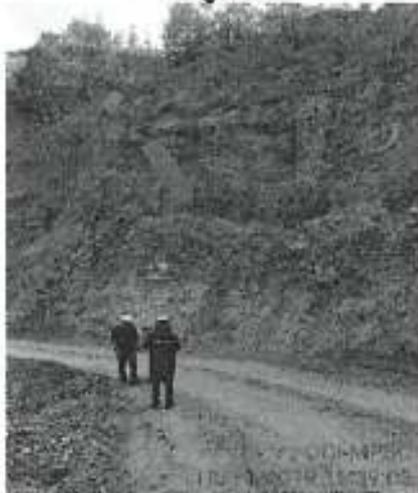
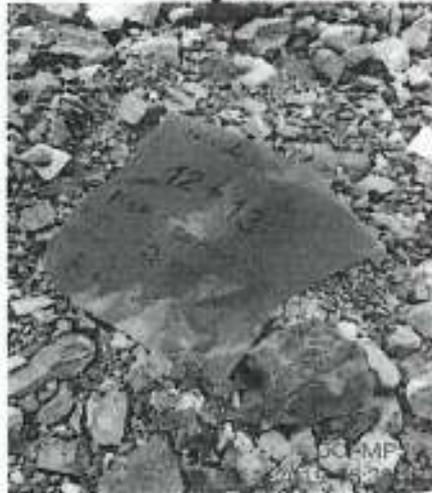
Se evidenció en la progresiva 12+130, la no construcción de la caja de inspección que estipula el expediente técnico de obra.

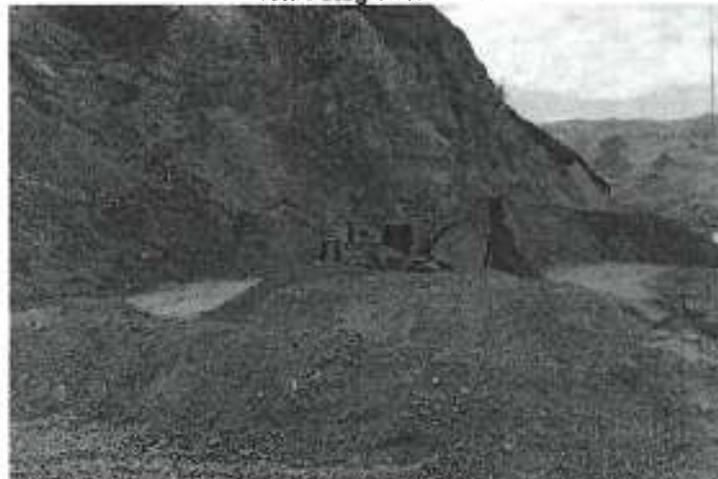
Vista Fotográfica n.º 3

- 4. Así mismo se evidenció aproximadamente en la progresiva km. 13+100 la ubicación de la nueva cantera de material granular, manifestando el supervisor de obra que: "aún el contratista no le ha alcanzado los estudios de cantera correspondiente y que el material granular extraído es acopiado en la progresiva km. 11+150 aproximadamente".

Nueva cantera de extracción de material granular ubicado en la progresiva km. 13+100 aproximadamente, se observó que se viene extrayendo el material granular utilizando un cargador frontal

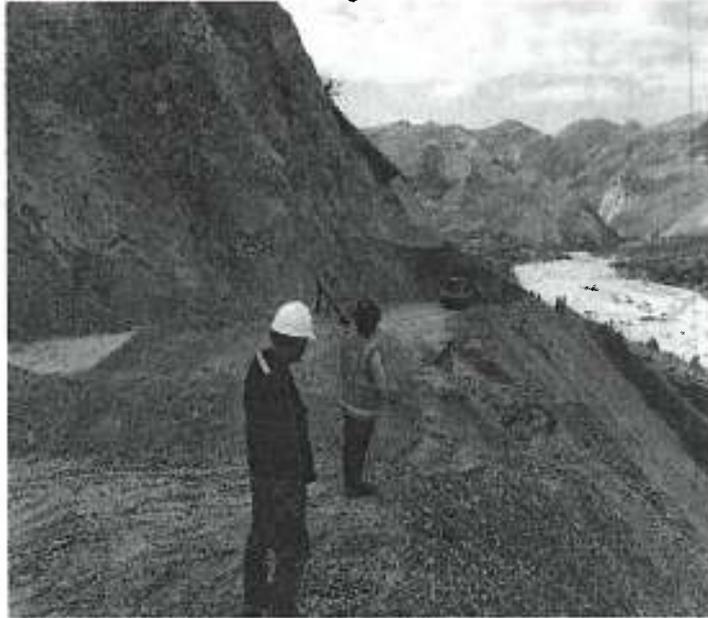
Vista Fotográfica n.º 4

Nueva cantera de extracción de material granular ubicado en la progresiva km. 13+100 aproximadamente, se observó que se viene extrayendo el material granular utilizando un cargador frontal.

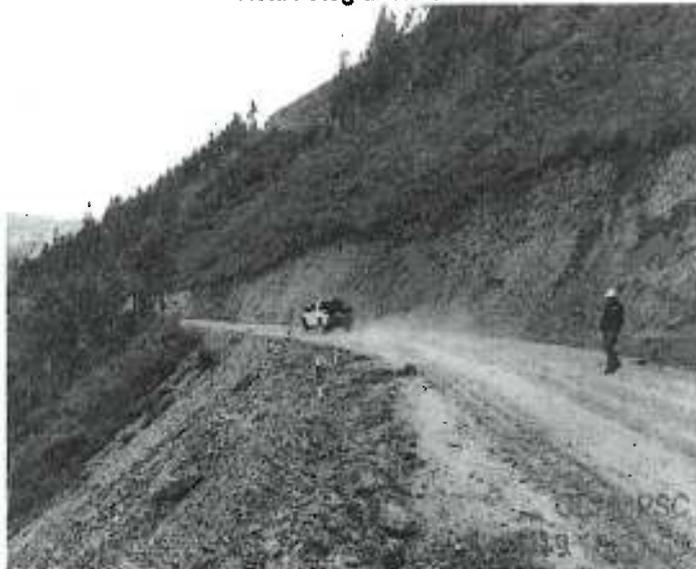
Vista Fotográfica n.º 5

- 5. Del mismo modo, se observó que la empresa contratista no viene realizando el rociamiento de agua en la carretera, a fin de mitigar la acción molesta del polvo.

No implementación de rociamiento de agua para mitigar la acción molesta del polvo.

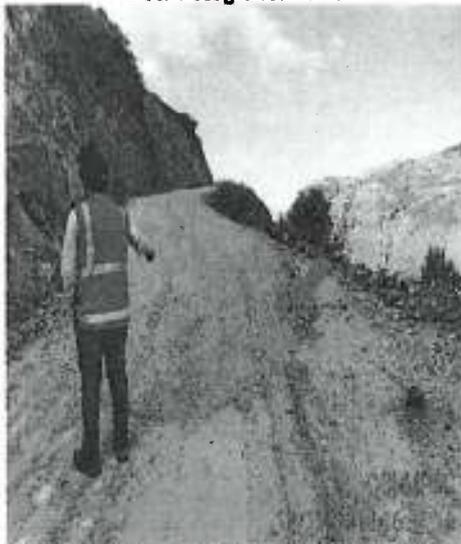
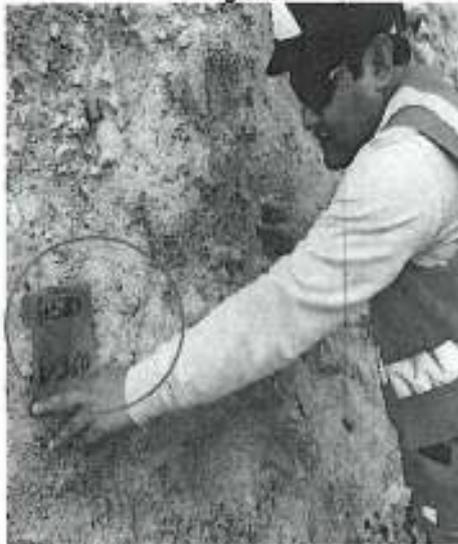
Se evidenció que se realizó la conformación de la calzada a nivel de base granular hasta la progresiva km. 8+580

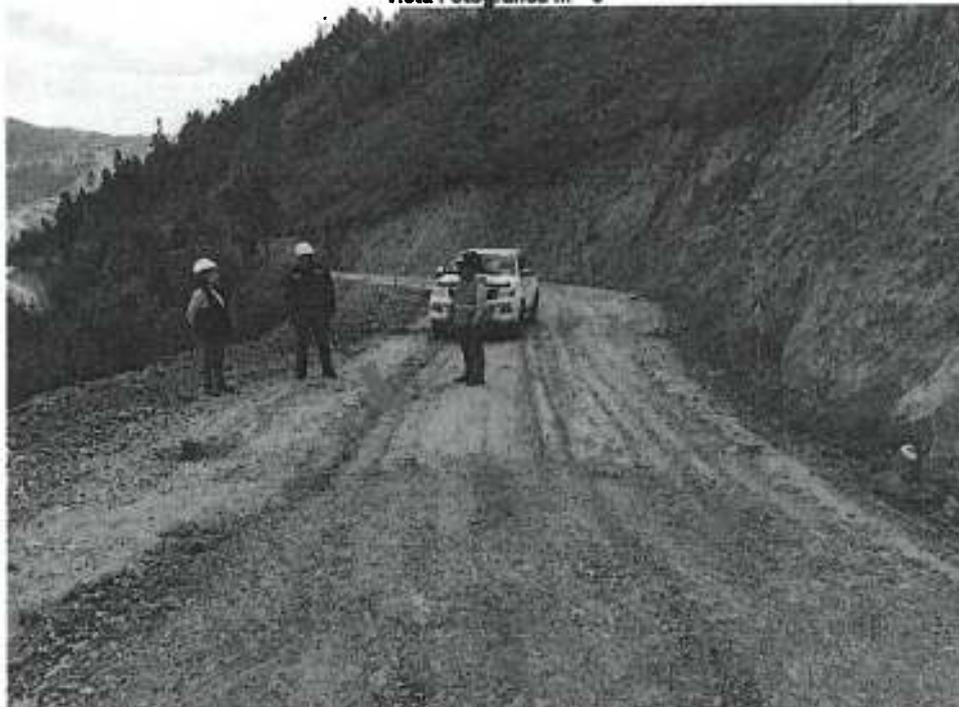
Vista Fotográfica n.º 8

Se evidenció conformación de base granular hasta la progresiva km. 8+580, además se observó que de la progresiva en mención en adelante se encuentra a nivel de subrasante.

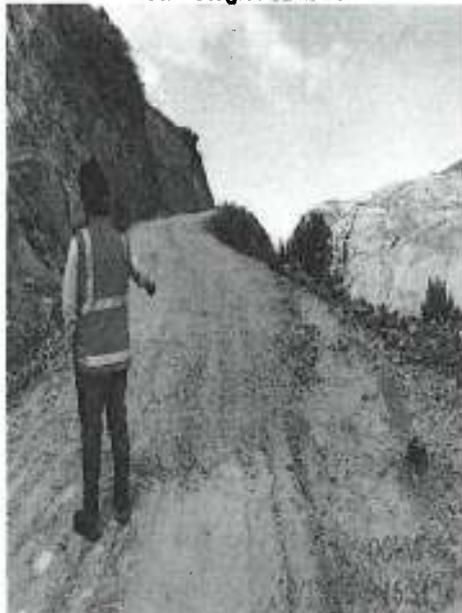
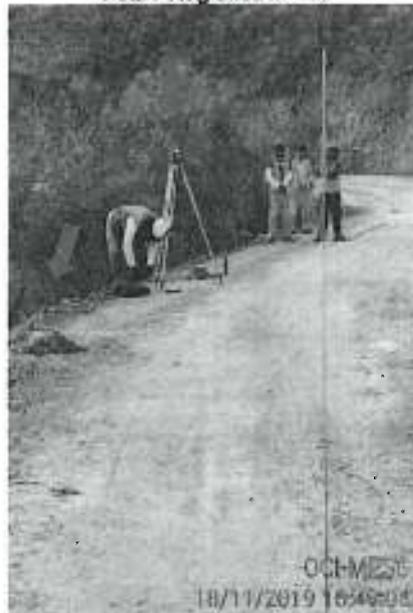
7. Así mismo, se evidenció que se viene colocando los niveles para la conformación de la base granular desde la progresiva km. 8+580 a 11+020 aproximadamente, se consultó al topógrafo sobre los trabajos que viene realizando, manifestando que: "se viene colocando los niveles para la conformación de la base granular".

Colocación de niveles para la conformación de la base granular

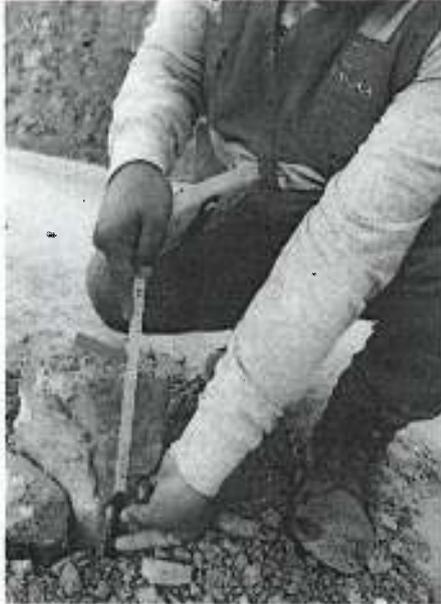
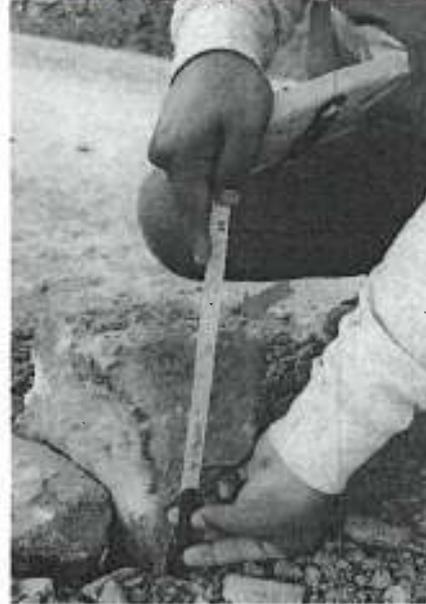
Se evidenció el emplantillado donde se evidenció los niveles para el relleno de la sub rasante y la conformación de la base granular, obteniendo una medida 0.22cm aproximadamente desde la subrasante hasta el nivel dado

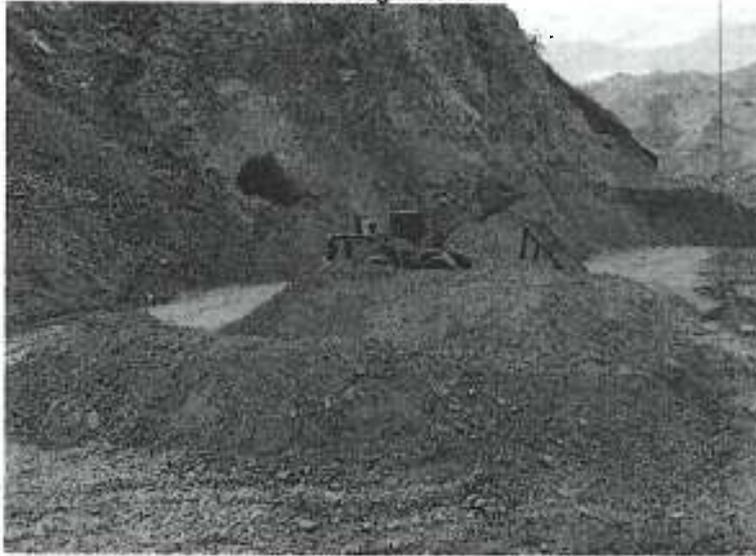
Vista Fotográfica n.º 17

Cargador frontal extrayendo material granular de la cantera ubicado en la progresiva km. 13+100 aproximadamente.

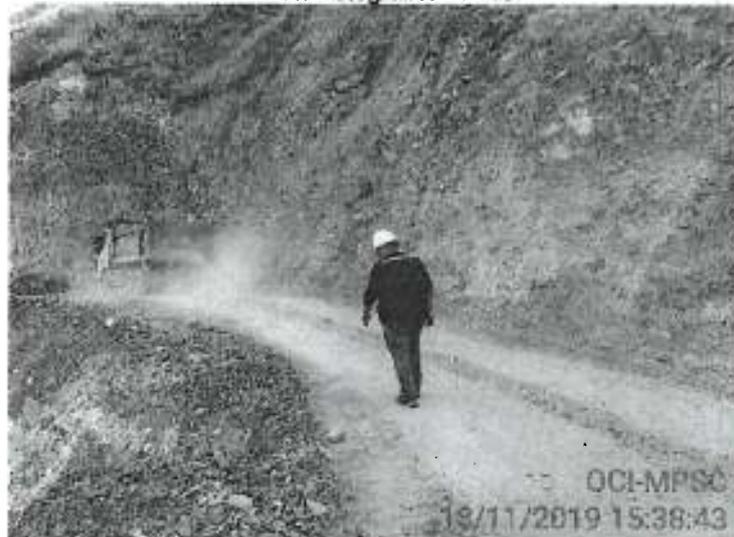
Vista Fotográfica n.º 18

Camión volquete que realiza el transporte de material granular.

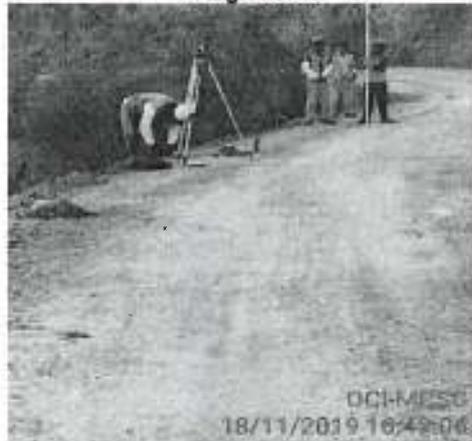
Vista Fotográfica n.º 19

Nivel topográfico.

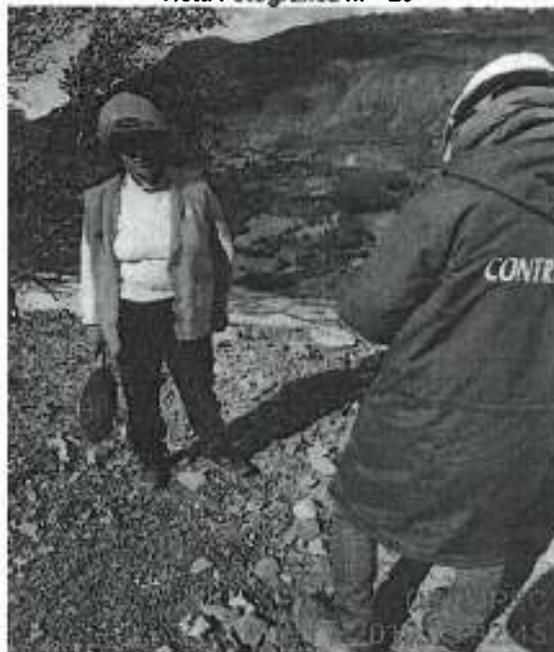
Vista Fotográfica n.º 20

9. Se evidenció a cierto personal obrero realizando trabajos, sin utilizar los equipos de protección individual - EPI de forma Integral, incumpliendo con esto la norma de seguridad G.050.

Vigia: Malvina Carranza Crisologo, no cuenta con zapatos puntera de acero, lentes de seguridad y protección respiratoria.

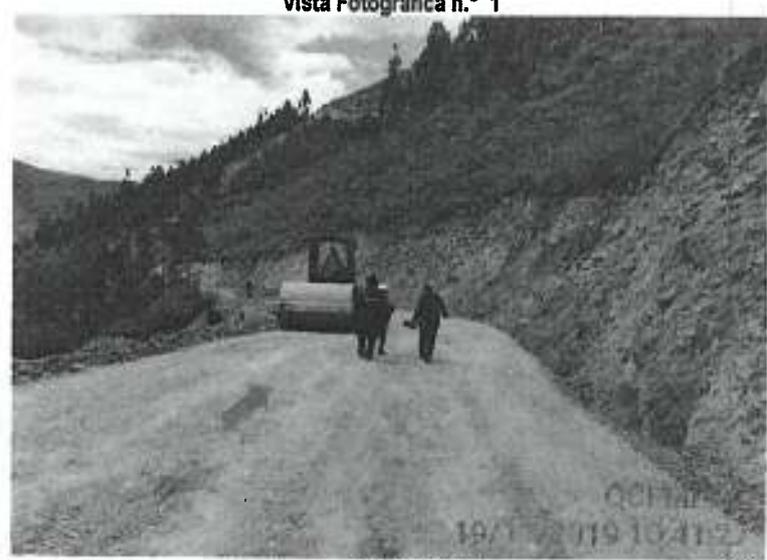
Vista Fotográfica n.º 1

Se evidencio la compactación de la base granular desde la progresiva km. 8+580 a 8+620 aproximadamente, utilizando un rodillo liso vibrador.

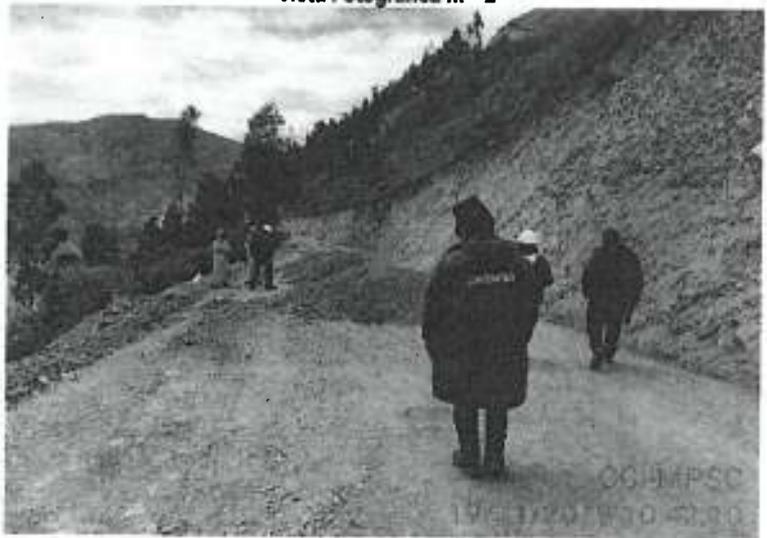
Vista Fotográfica n.º 2

Acopio de material granular para la conformación de la base respectiva, desde la progresiva km. 8+620 a 8+700 aproximadamente

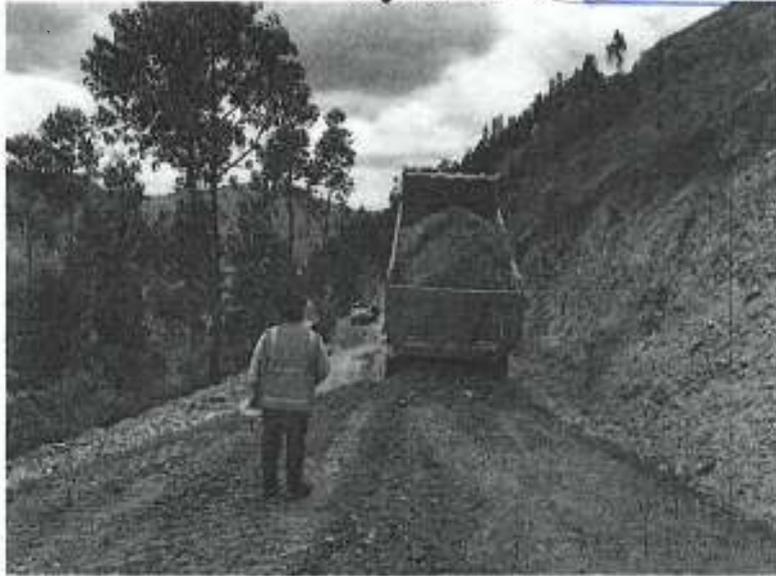
Vista Fotográfica n.º 3

Acopio de material granular para la conformación de la base desde la progresiva km. 8+620 a 8+700 aproximadamente, utilizando un camión volquete de 15m3

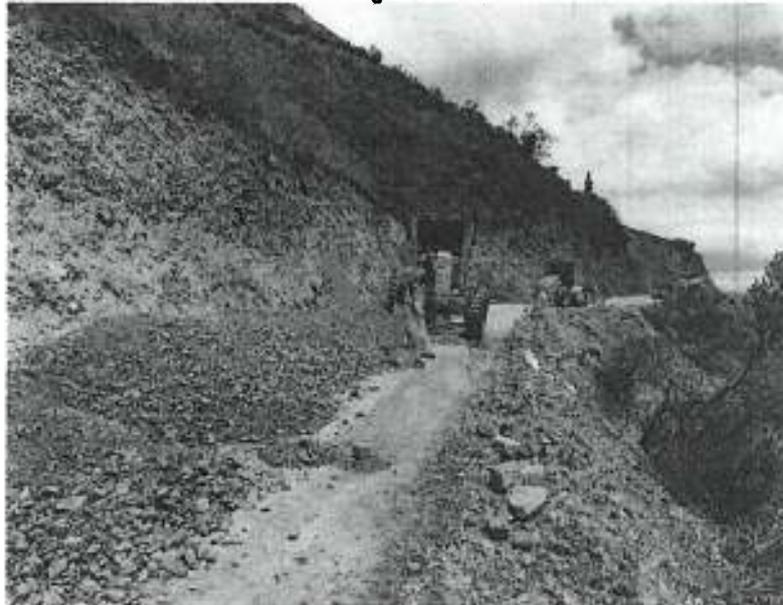
Vista Fotográfica n.º 4

Acopio y esparcido de material granular para la conformación de la base, desde la progresiva km. 8+620 a 8+700 aproximadamente, utilizando una motoniveladora.

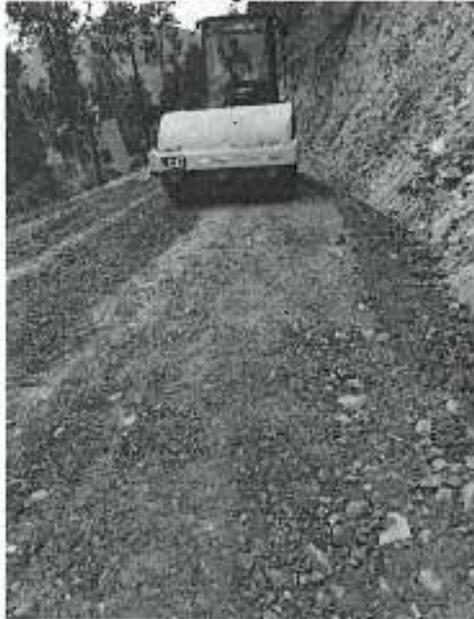
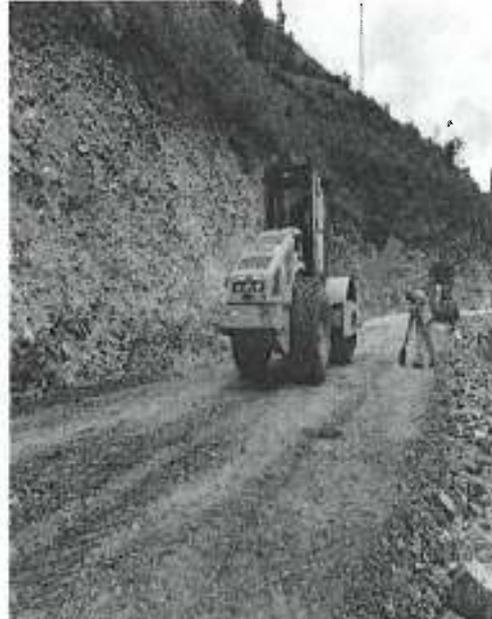
Compactación de material granular de la base desde la progresiva km. 8+620 a 8+700 aproximadamente, utilizando un rodillo liso vibrador

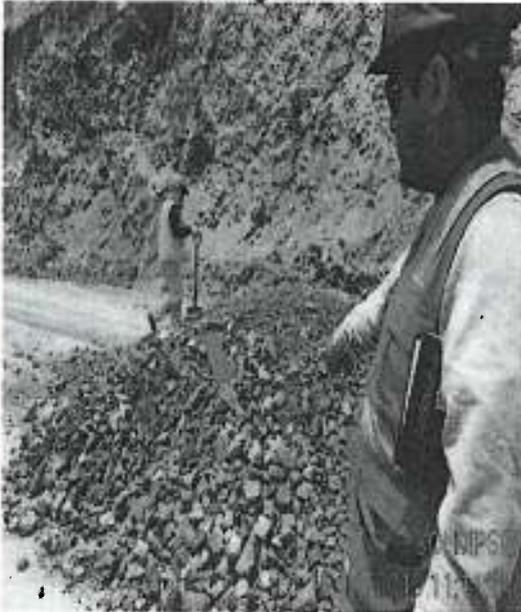
Vista Fotográfica n.º 7

- Así mismo, se evidenció que el material granular para la conformación de la base, desde la progresiva km. 8+580 a 8+700 aproximadamente, tiene una granulometría variable, no cumpliendo con lo que estipula el expediente técnico.

Material granular, presenta una granulometría variable.

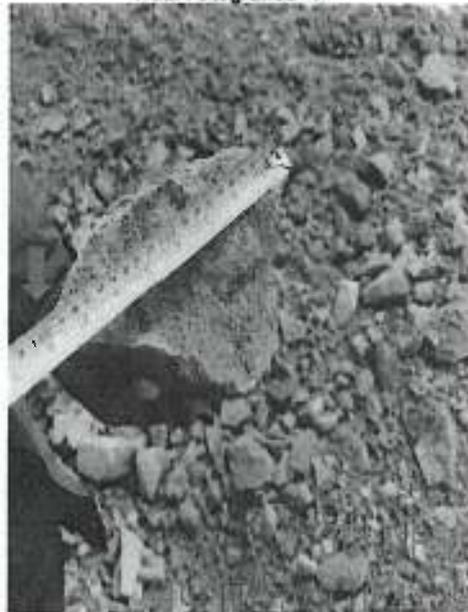
Vista Fotográfica n.º 8

Afirmado con una granulometría de 0,20cm

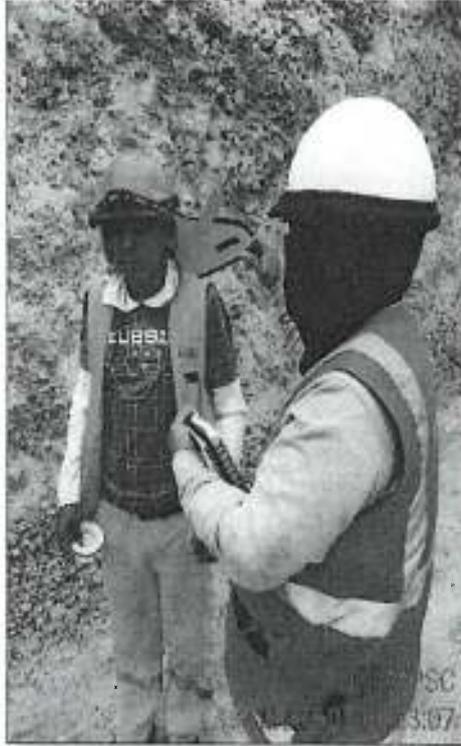
Vista Fotográfica n.º 11

Oficial plantillero: Pérez Patricio Alan Segundo, no cuenta con protección auditiva.

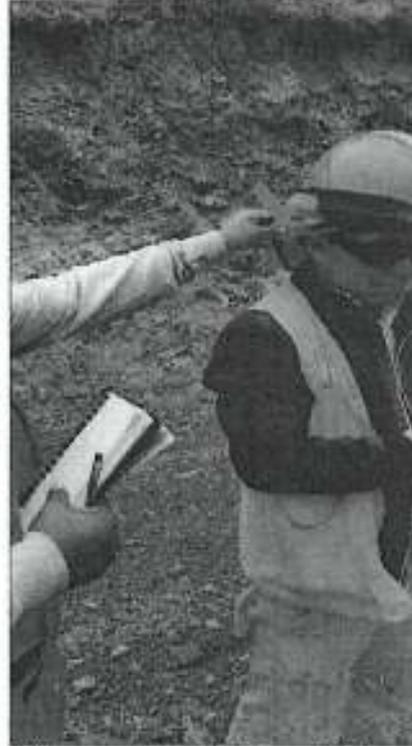
Vista Fotográfica n.º 12

Peón: Peña Reyes Wilmer, no cuenta con protección auditiva.

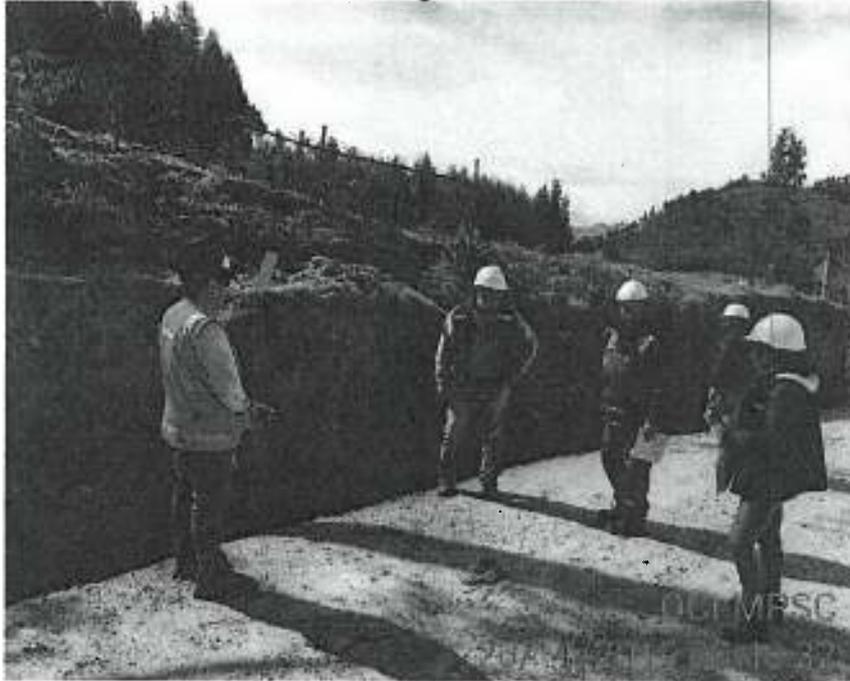
Vista Fotográfica n.º 6

Se evidenció en la progresiva km. 0+250 la no construcción de caja de inspección que estipula en el expediente del adicional de obra.

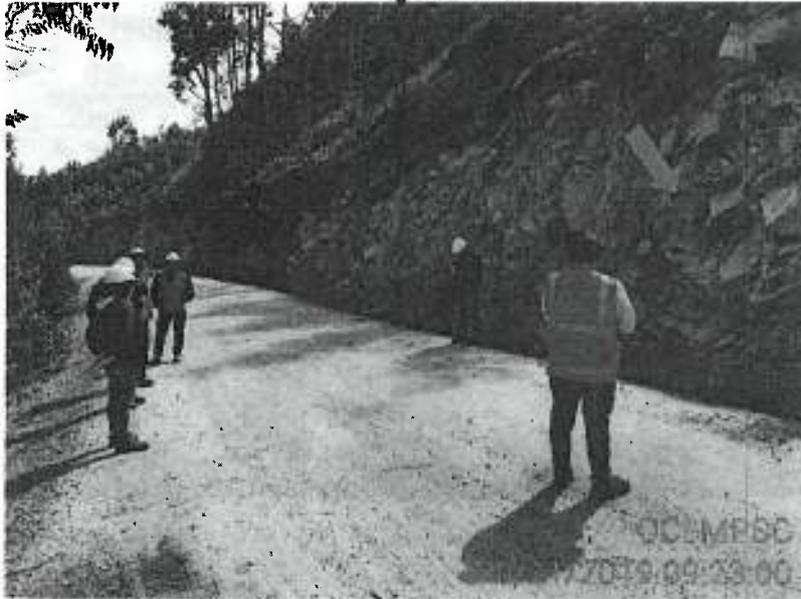
Vista Fotográfica n.º 8

- 4. Del mismo modo, de la inspección a obra en la progresiva km. 0+400, se evidenció la no construcción de las cajas de inspección que estipula el expediente del adicional de obra.

Se evidenció la no construcción de las cajas de inspección en la progresiva km. 0+400

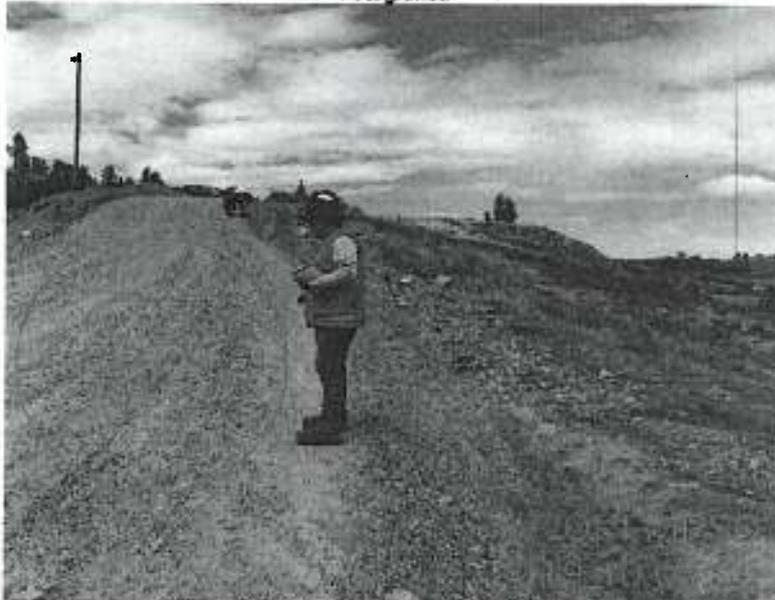
Vista Fotográfica n.º 9

- 5. De la inspección a la obra con respecto a la calzada de la carretera se evidenció que en ciertos tramos presenta ahuellamiento y desintegración del material granular, que devienen de una mala compactación.

Progresiva km. 1+750 a 1+840 aproximadamente, se evidenció presencia de desintegración de material granular en la calzada a nivel de base granular de la carretera.

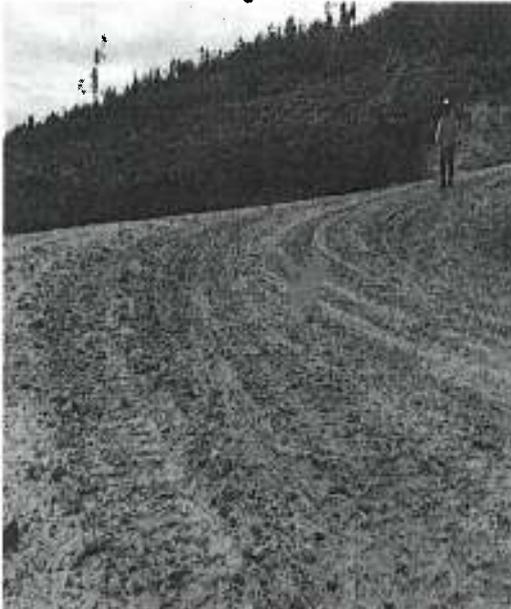
Vista Fotográfica n.º 11

Progresiva km. 2+940 a 3+000 aproximadamente, se evidenció presencia de desintegración de material granular y ahuellamiento en la calzada a nivel de base granular de la carretera.

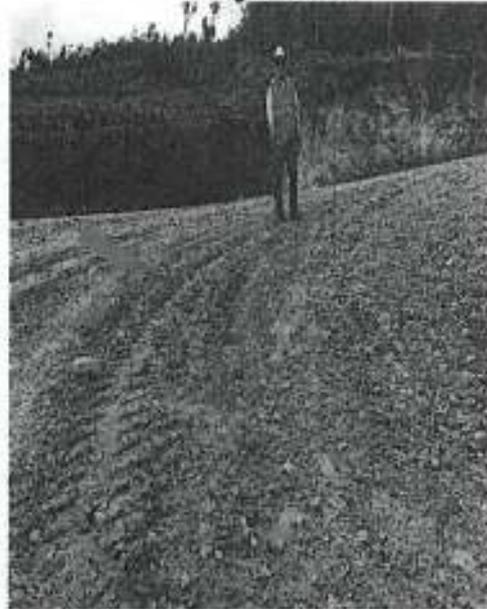
Vista Fotográfica n.º 12

Progresiva km. 3+210 a 3+220 aproximadamente, se evidenció presencia de desintegración de material granular y ahuellamiento en la calzada a nivel de base granular de la carretera.

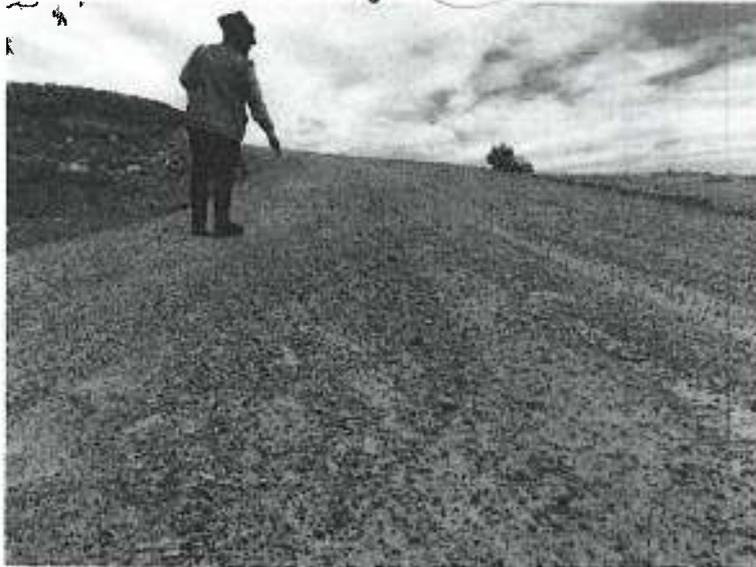
Vista Fotográfica n.º 13

Progresiva km. 3+540 a 3+580 aproximadamente, se evidenció presencia de desintegración de material granular y ahuellamiento en la calzada a nivel de base granular de la carretera.

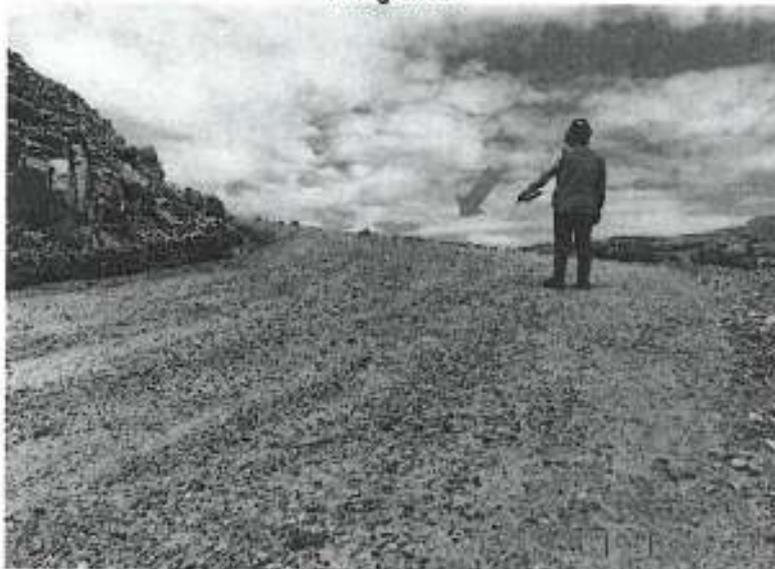
Vista Fotográfica n.º 14

Progresiva km. 5+820 a 5+920 aproximadamente, se evidenció presencia de desintegración de material granular y ahuellamiento en la calzada a nivel de base granular de la carretera.

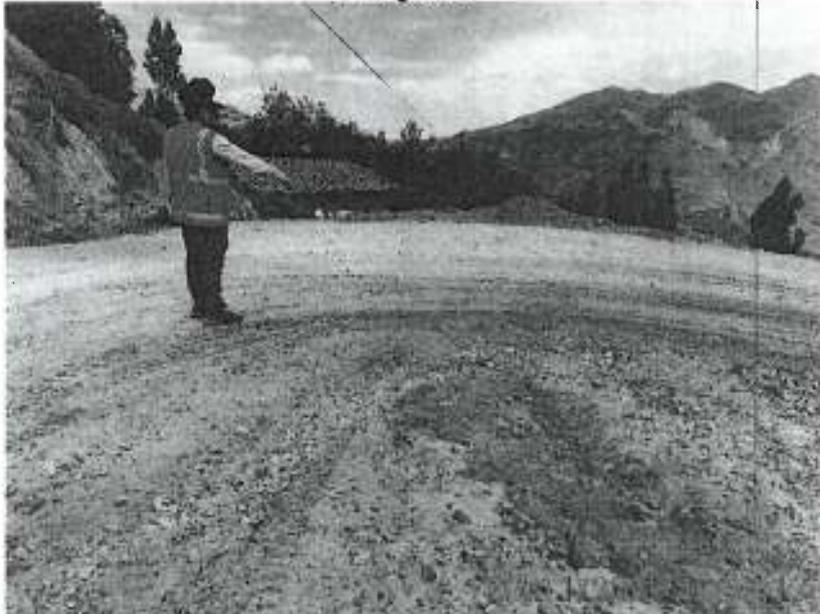
Vista Fotográfica n.º 17

Progresiva km. 6+500 a 6+920 aproximadamente, se evidenció presencia de desintegración de material granular y ahuellamiento en la calzada a nivel de base granular de la carretera.

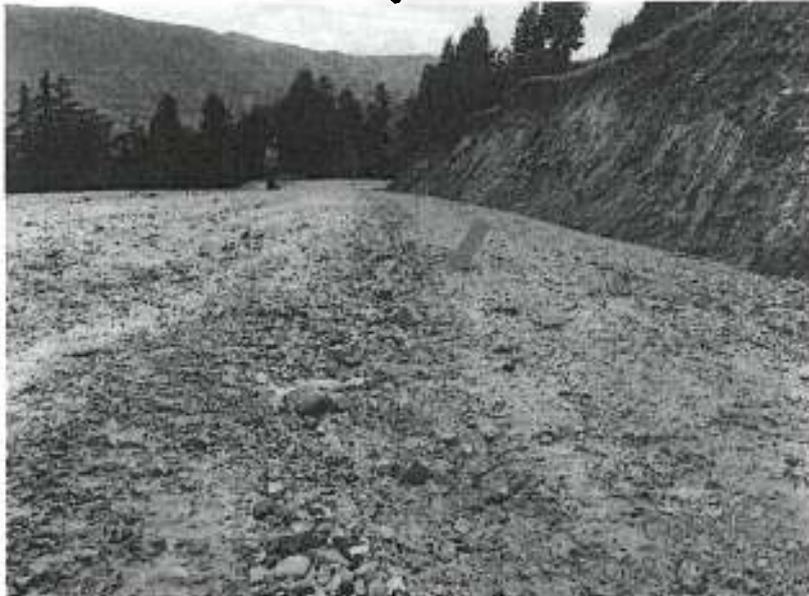
Vista Fotográfica n.º 19

Progresiva km. 6+500 a 6+920 aproximadamente, se evidenció presencia de desintegración de material granular y ahuellamiento en la calzada a nivel de base granular de la carretera.

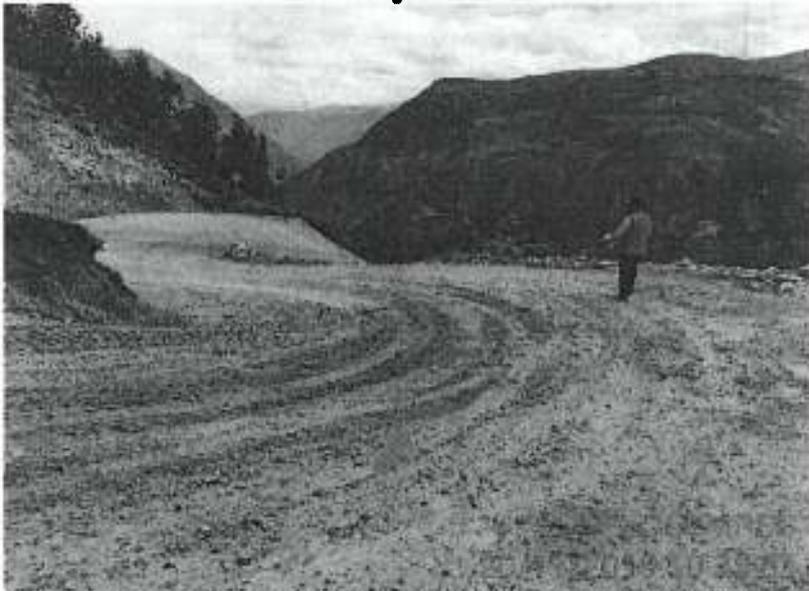
Vista Fotográfica n.º 20

Progresiva km. 6+500 a 6+920 aproximadamente, se evidenció presencia de desintegración de material granular y ahuellamiento en la calzada a nivel de base granular de la carretera.

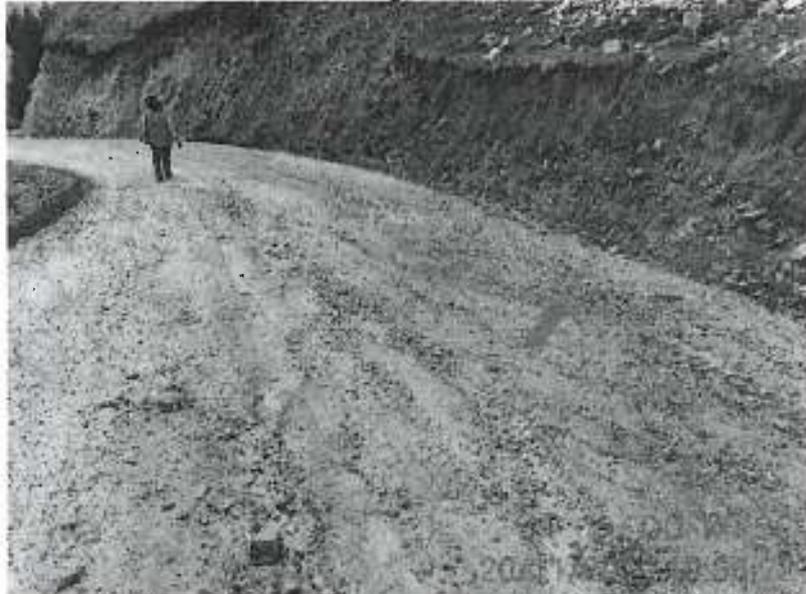
Vista Fotográfica n.º 23

Progresiva km. 6+500 a 6+920 aproximadamente, se evidenció presencia de desintegración de material granular y ahuellamiento en la calzada a nivel de base granular de la carretera.

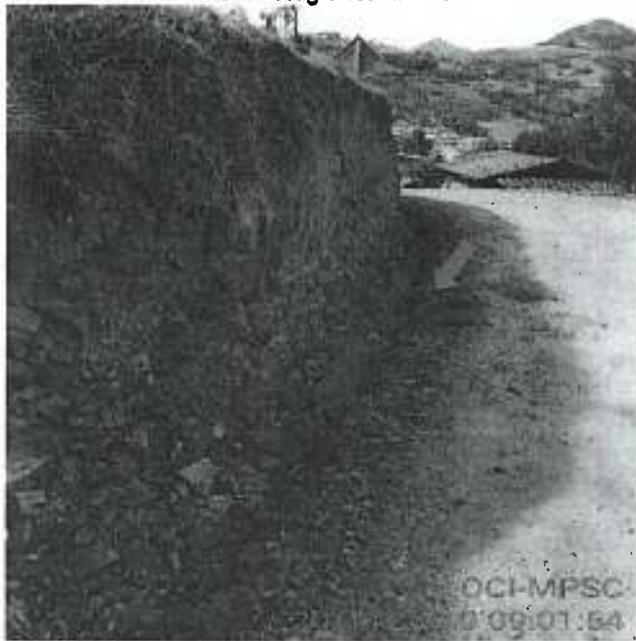
Vista Fotográfica n.º 26

- 7. Del mismo modo, se observó que las cunetas en el talud de la base, presenta desintegración del material granular en ciertos tramos desde la progresiva 0+000 a 4+500 aproximadamente, que devienen de una mala compactación.

Se evidenció que el talud de la base para las cunetas presenta desintegración de material granular.

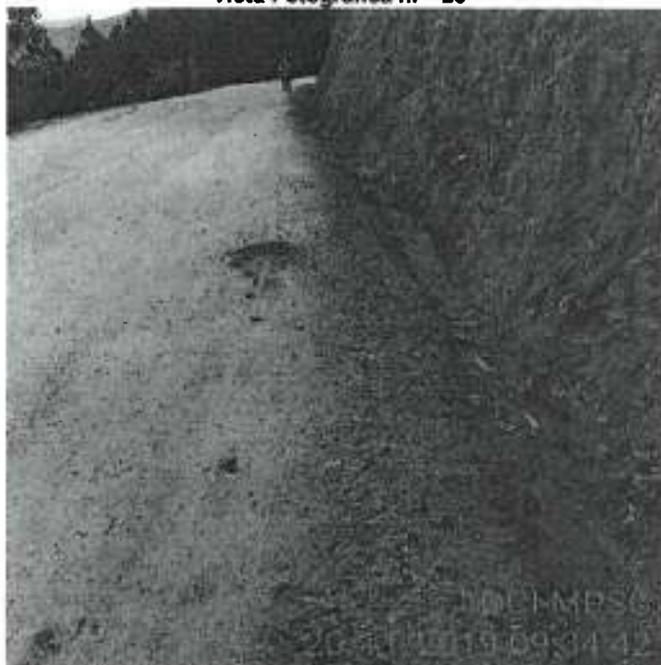
Vista Fotográfica n.º 28

Se evidenció que el talud de la base para las cunetas presenta desintegración de material granular.

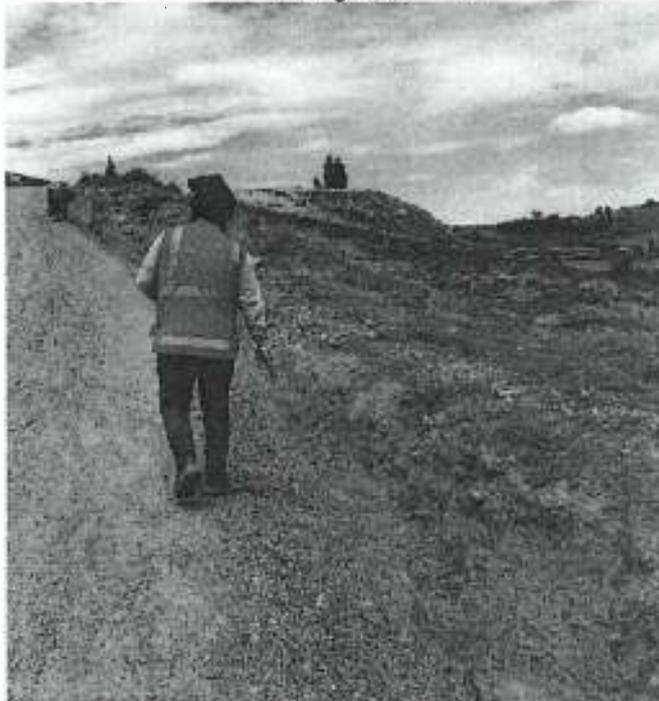
Vista Fotográfica n.º 29

Se evidenció que el talud de la base para las cunetas presenta desintegración de material granular.
