**ÓRGANO DE CONTROL INSTITUCIONAL  
MUNICIPALIDAD PROVINCIAL DE SULLANA**  
**INFORME DE VISITA DE CONTROL**

**N° 015-2019-OCI/0455-SVC**

**“CREACIÓN DE DREN PLUVIAL EN TRANSVERSAL LAS  
PALMERAS A.H. VILLA PRIMAVERA, PROLONGACIÓN  
LAS PALMERAS Y PERLA DEL CHIRA DEL A.H.  
HÉROES DEL CENEPA, RAMIRO PRIALÉ,  
URBANIZACIÓN POPULAR NUEVA ESPERANZA Y LA  
VIDENITA DEL DISTRITO DE SULLANA, PROVINCIA DE  
SULLANA, DEPARTAMENTO DE PIURA”**

**PERIODO: 8 AL 26 DE NOVIEMBRE DE 2019**

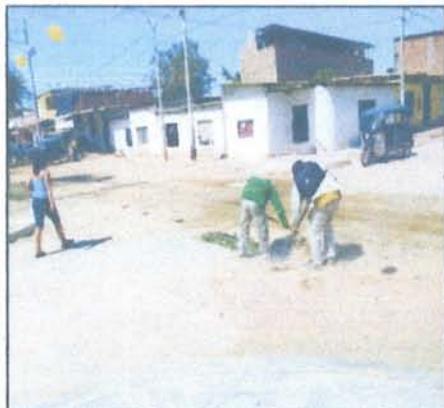
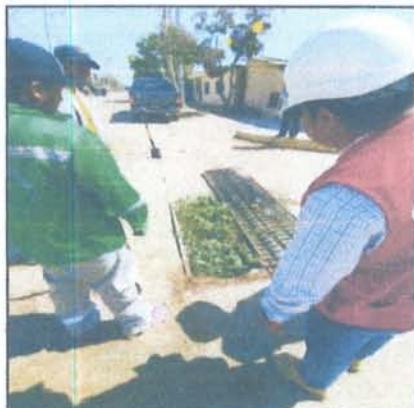
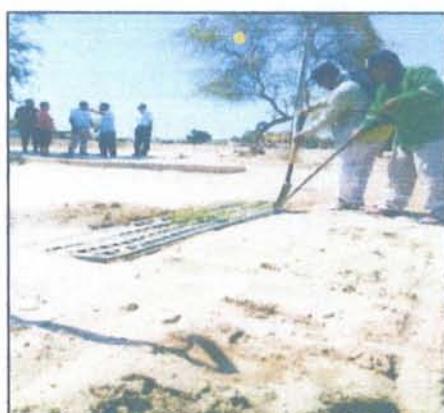
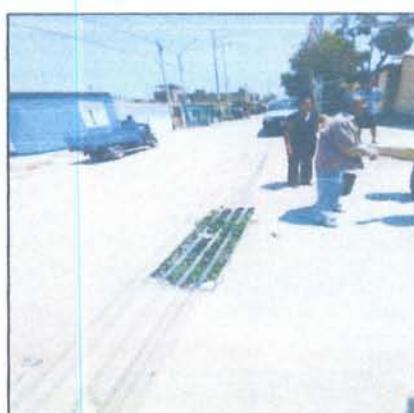
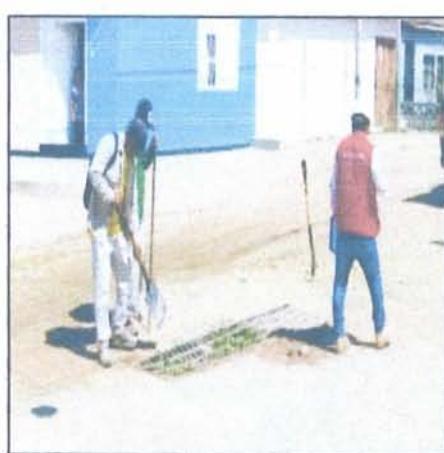
Tomas Fotográficas

- Respecto a la ejecución de la obra de creación del sistema de drenaje y pluvial, agua y alcantarillado y pavimentación:
- Se observó que las estructuras de drenaje pluvial, tales como sumideros rectangulares y tuberías de evacuación pluvial se encuentran colmatadas con arena propia del sector, basura, inclusive presencia de vegetación.  
En el caso de la canaleta de evacuación pluvial se encuentra totalmente colmatada, llena de arena y basura, en total desuso.  
De lo anterior, se evidencia que a la fecha no se han realizado mantenimientos para la respectivas descolmataciones.
