**INFORME DE CONTROL ESPECÍFICO  
N° 025-2020-2-2931-SCE**

**SERVICIO DE CONTROL ESPECÍFICO A HECHOS CON  
PRESUNTA IRREGULARIDAD A LA MUNICIPALIDAD  
DISTRITAL DE SAN PEDRO DE CORIS**

**“EJECUCIÓN DE LA OBRA POR ADMINISTRACIÓN  
DIRECTA: MEJORAMIENTO DE ESTADIO DEL CENTRO  
POBLADO DE OXAPATA – DISTRITO DE SAN PEDRO DE  
CORIS – CHURCAMP – HUANCAMELICA – I ETAPA Y  
ADICIONALES N°s 1, 2 Y 3”**

**HUANCAMELICA – PERÚ  
20 DE NOVIEMBRE DE 2020**

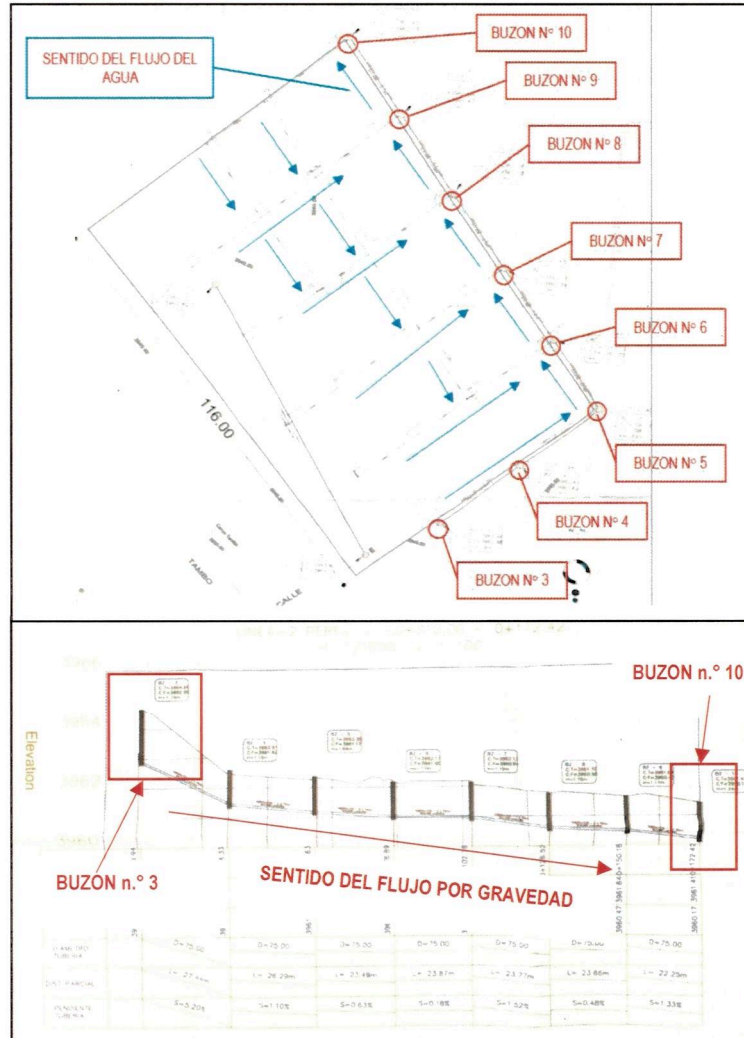
Gráfico n.º 2  
Sistema de drenaje pluvial del expediente técnico

Precisando lo anterior, la función del sistema de drenaje pluvial planteado del expediente técnico, es transportar las aguas recolectadas desde el buzón n.º 3 hasta el buzón n.º 10, generando un circuito en serie, dependiendo de la contribución de buzón anterior y su red de drenaje (tubería perforada), como se muestra a continuación:

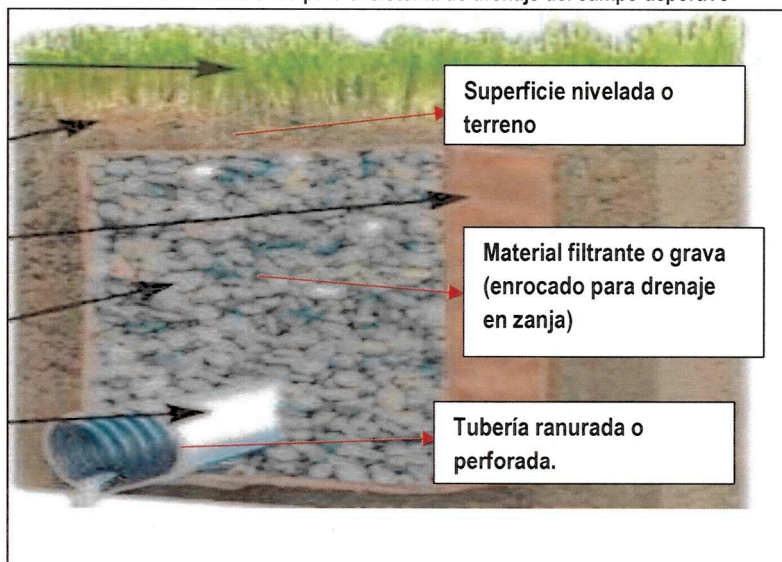
Gráfico n.º 6

Consideraciones para el sistema de drenaje del campo deportivo

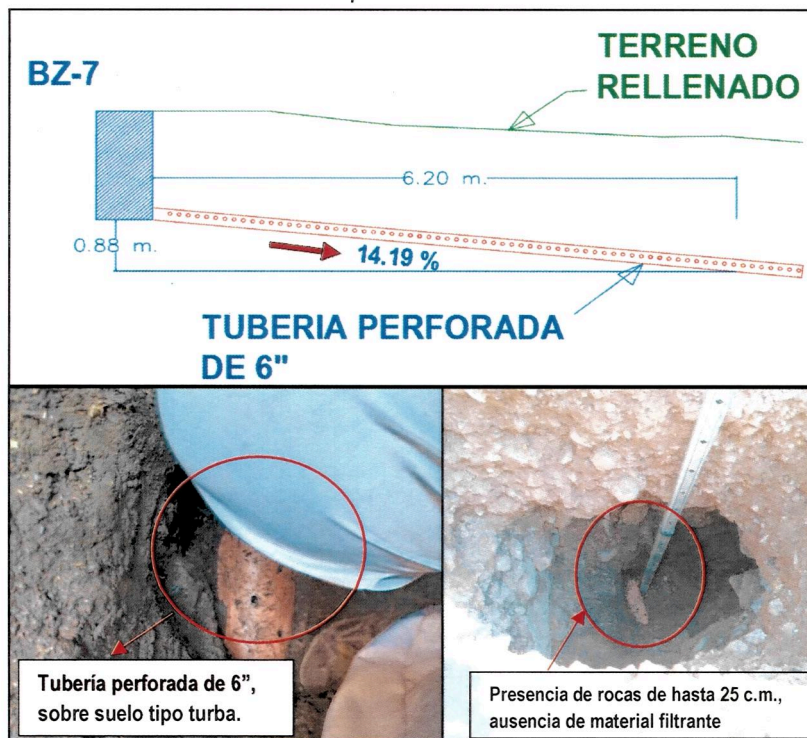
Gráfico n.º 7  
Tubería perforada del buzón n.º 7

fractura; del mismo modo, el fondo de los buzones n.ºs 6 y 7 se encuentran al mismo nivel, generando estancamiento en el buzón n.º 6, como se muestra a continuación:

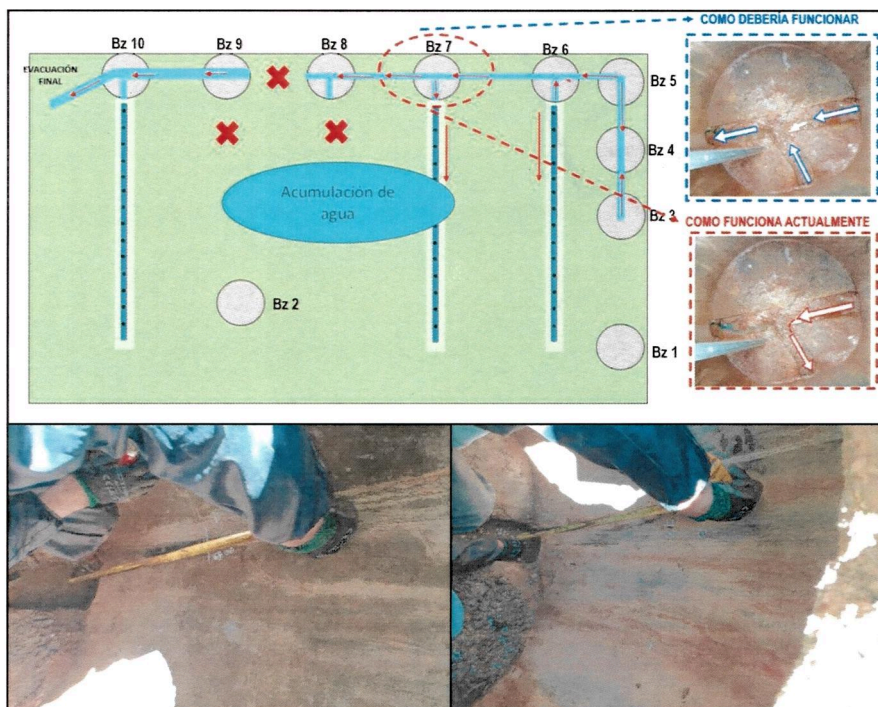
Gráfico n.º 9  
Tubería perforada del buzón n.º 7

En tal sentido, el caudal aportante está directamente relacionado a la pendiente de la tubería; además, la pendiente direcciona el sentido del flujo; por otro lado, se instaló la tubería perforadas de PVC, sin cautelar su funcionamiento, por no presentar material filtrante (enrocado para drenaje en zanjas o grava), vulneró su concepción técnica, que es captar las aguas de lluvias que pasan por el material filtrante e ingresan a la tubería perforada para su posterior evacuación; adicionalmente, se identificó los niveles el fondo del buzón n.º 7, existiendo una inclinación de 6 c.m. hacia la tubería perforada, en vez de transporta agua del buzón n.º 7 al n.º 8, lo realiza hacia la tubería perforada, trabajando en sentido contrario al planteamiento inicial y contribuyendo a la acumulación de agua en el centro del campo deportivo, ilustrado a continuación:

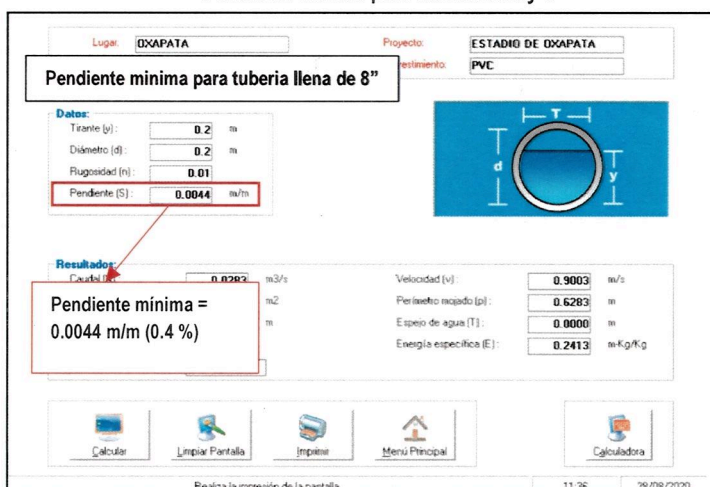
Gráfico n.º 14  
Pendiente mínima para tubería de 8 y 6

En tal sentido, el especialista de la comisión realizó simulaciones hidráulicas<sup>8</sup> para las tuberías de 6" y 8", para determinar la pendiente mínima a tubería llena del sistema de drenaje pluvial planteado, estableciendo que para satisfacer la velocidad mínima de 0.90 m/s en tubería de 8" (0.20 m.) y 6" (0.16 m.) deben existir una pendiente mínima de 0.4% y 0.6% respectivamente, como se muestra a continuación:

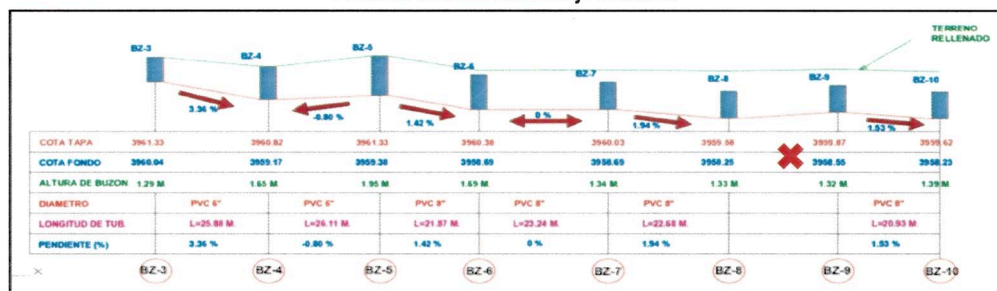
Gráfico n.º 17  
Perfil del Sistema de Drenaje existente

Adicionalmente, se sacó el perfil de los buzones mencionados, identificándose que el buzón n.º 8 está a 0.30 m. por debajo del buzón n.º 9, sin existir tubería de conexión entre ellas, impidiendo su funcionamiento, como se muestra a continuación:

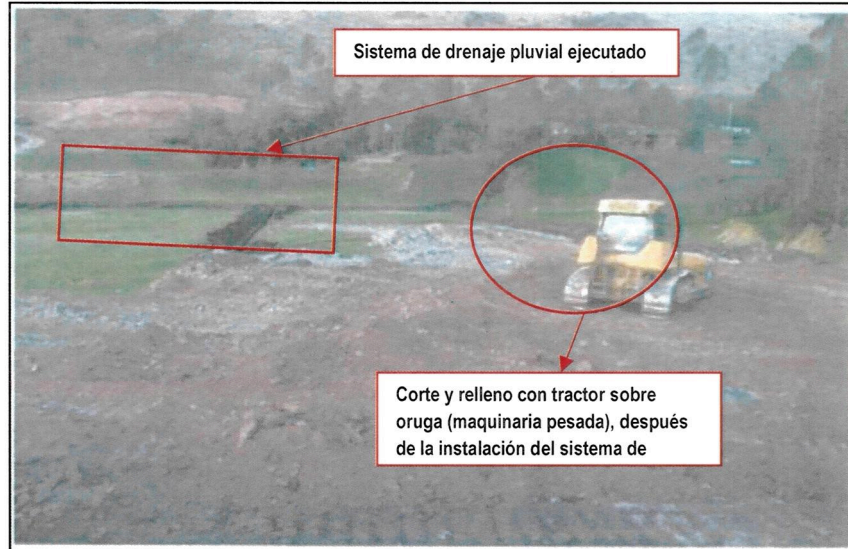
Gráfico n.º 19  
Proceso Constructivo del Campo Deportivo

En ese sentido, a pesar de identificar las zonas pantanosas y hundimientos del campo deportivo, el inspector de obra autorizó continuar con la ejecución; del mismo modo, señaló que se debe estabilizar el terreno del campo deportivo, hacer un tratamiento para evitar los hundimientos; por el contrario, se continuó solo ejecutando del sistema de drenaje pluvial hasta el 2 de octubre de 2017, después se ejecutó las partidas de corte y relleno con maquinaria pesada del componente 2- campo deportivo, precisando, que el sistema de drenaje pluvial transporte el agua por gravedad, si un buzón presenta hundimiento afecta su correcto funcionamiento; pese a advertir dicha situación, se continuó ejecutando los buzones, redes de tuberías y después las partidas de corte y relleno con maquina pesada, como se muestra a continuación:

Lo expuesto, se evidencia un deficiente proceso constructivo, al advertir que los buzones y tuberías perforadas presentan hundimientos en consecuencia el sistema pierde su funcionamiento al ejecutarse primero la partida de buzones e instalación de tuberías, y después se realizó las partidas de cortes y rellenos con maquinarias pesadas, el peso de los equipos pesados, acompañado de los rellenos, generó los hundimientos en los tuberías perforadas y buzones, adicionalmente, durante el proceso constructivo se instaló tubería sin material filtrante (enrocado para drenaje en zanjas o grava), vulnerando su concepción técnica, como se muestra a continuación:

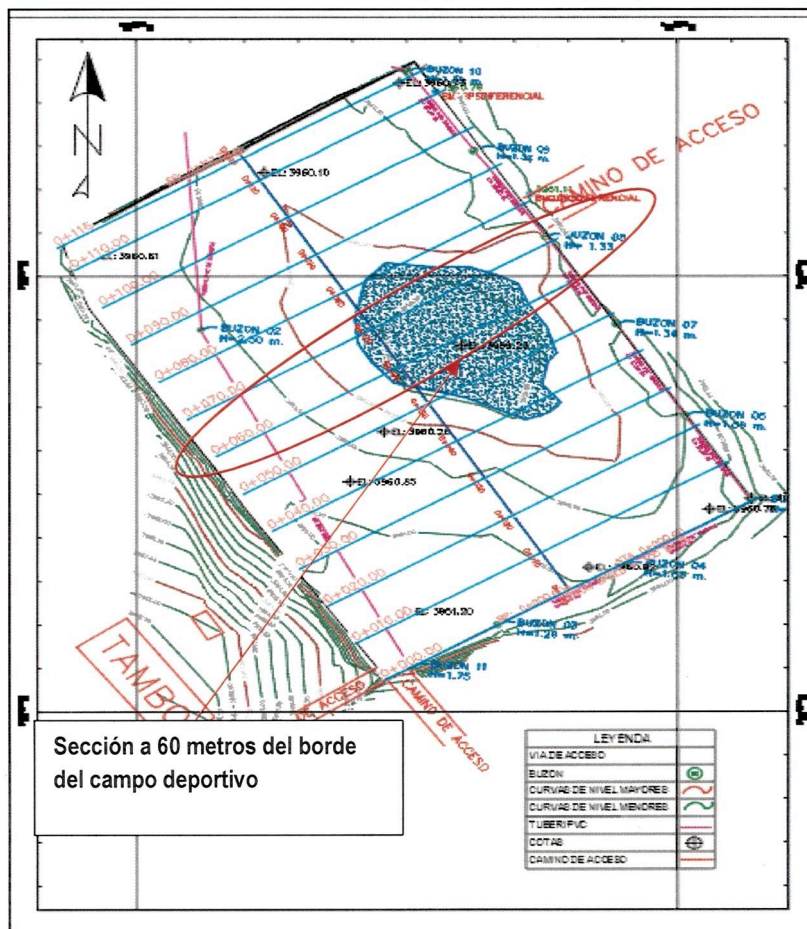
Gráfico n.º 21  
Levantamiento topográfico del Campo Deportivo

En tal sentido, el campo deportivo debería tener una plataforma nivelada para garantizar las prácticas deportivas, por el contrario, en el lugar donde se planteó la ejecución del campo deportivo, se observó un terreno desnivelado de hasta 2.00 m. entre el extremo del campo deportivo (buzón n.º 5)<sup>12</sup> y el centro, como se ilustra a continuación:

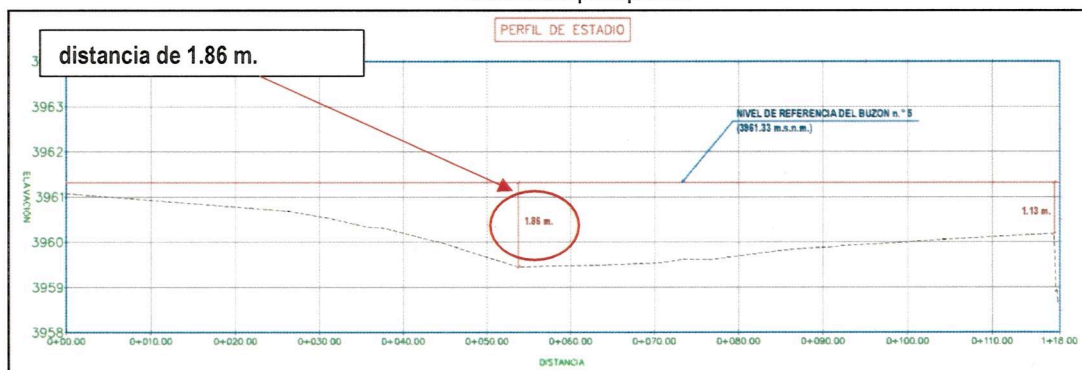
**Gráfico n.º 23**  
**Perfil del campo deportivo**

Adicionalmente, se realizó un perfil del terreno al eje del campo deportivo de largo de 116 m., evidenciándose un desnivel de 1.86 m., con referencia del extremo de campo deportivo (buzón n.º 5), presentando irregularidad en el largo del campo deportivo, dificultando el uso para actividades deportivas, como se muestra a continuación:

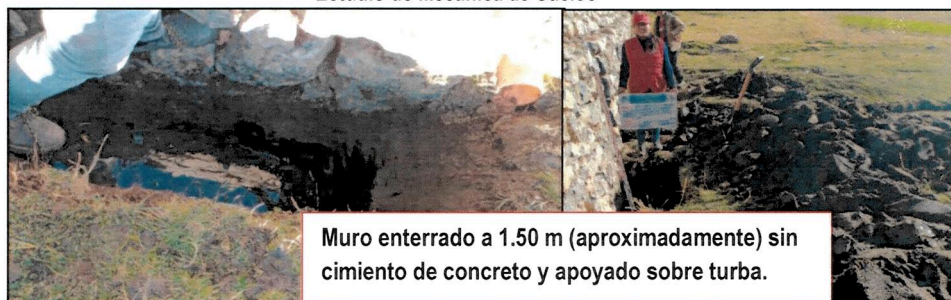
Gráfico n.º 27  
Estudio de Mecánica de Suelos

Asimismo, mediante acta de inspección n.º 11-2020-OCI/MPCH de 14 de agosto de 2020 (**Ver Apéndice n.º 103**), se observó que la parte inferior del muro de contención se encontró a 1.50 m por debajo del nivel del terreno natural, el material que se encontraba por debajo del muro era el mismo material que se extrajo en la muestra de la calicata n.º 3<sup>16</sup>, era suelo tipo turba; adicionalmente, no se identificó la construcción de un cimiento de concreto<sup>17</sup>, puesto que solo se constató la colocación de piedras apiladas entre sí, tal como se evidencia a continuación:

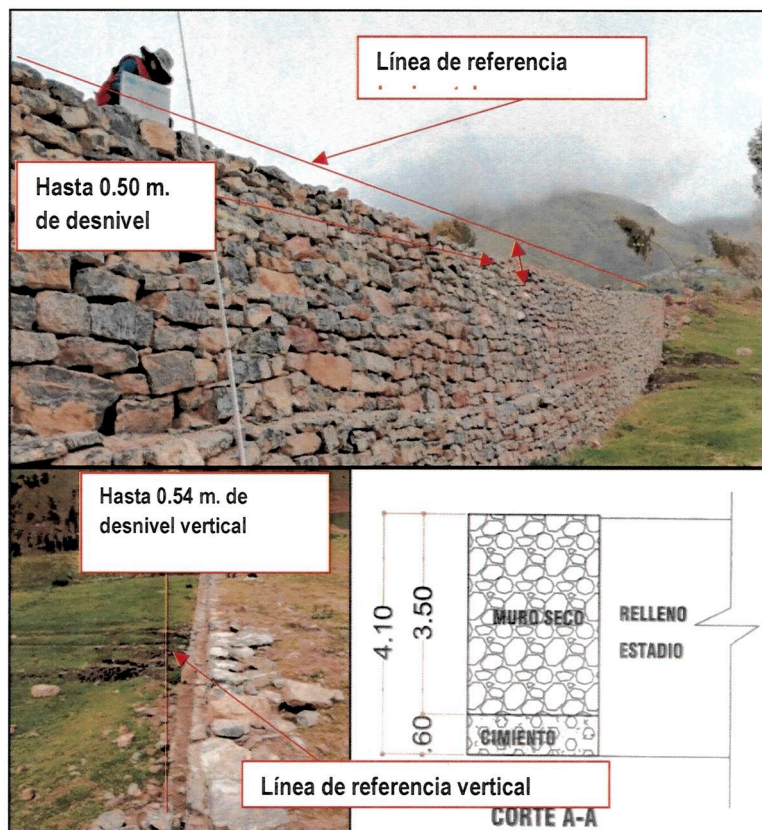
Gráfico n.º 28  
Muro de contención ejecutado

Como consecuencia de la construcción del muro de contención sobre un suelo tipo turba, presenta un desnivel de hasta 0.50 m. con respecto de los extremos del muro, es decir, no presenta horizontalidad advirtiendo una inclinación de 0.54 m. con respecto al eje vertical, vulnerando plano: planta muro seco, n.º lámina TP-01, n.º correlativo 2, como se muestra a continuación:

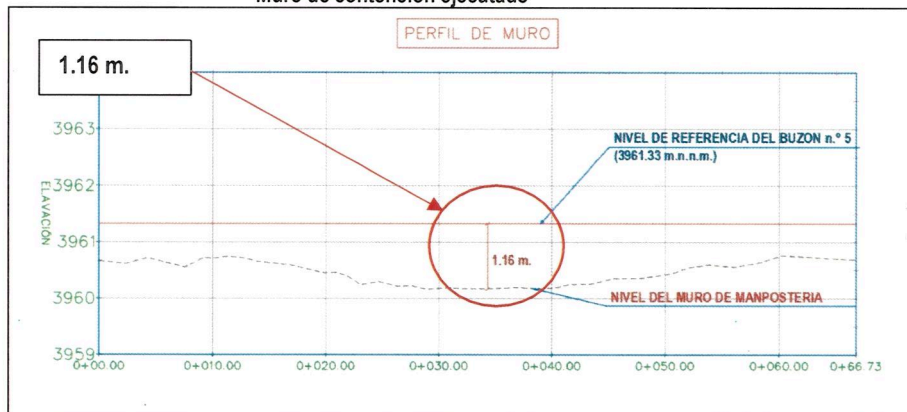
Gráfico n.º 29  
Muro de contención ejecutado

Adicionalmente, se verificó los niveles de muro seco con respecto al campo deportivo (buzón n.º 5), identificándose que no tiene el nivel adecuado para contener los niveles de campo deportivo, incumpliendo el objetivo del muro seco de sostener el relleno para conseguir una plataforma nivelada, por el contrario, el muro necesita una elevación de 1.16 m. para conseguir el nivel uniforme con respecto al extremo del campo deportivo (buzón n.º 5), como se presenta en el perfil del muro de contención, detallado a continuación:

Por lo tanto, la ejecución de este muro no cumple con el objetivo de la obra, presentan hundimientos, desniveles horizontales y verticales, asimismo, no llega al nivel necesario para conseguir una plataforma nivelada, afectando la seguridad de las personas por presentar alturas de hasta 3.75 m., sin ninguna protección.

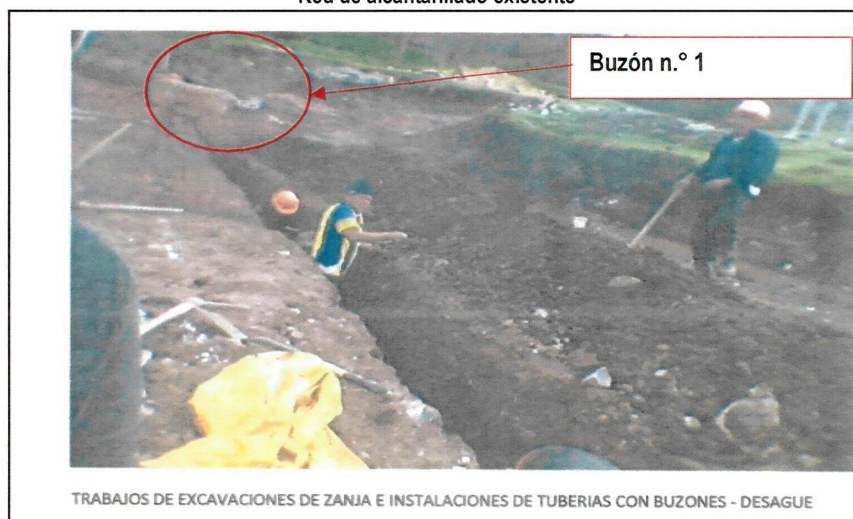
Gráfico n.º 32  
Red de alcantarillado existente

Respecto a estos buzones, se observó que en los planos del expediente técnico se detalla la existencia como estructuras existentes, por el contrario, no plantea la intervención que se va realizar para modificar su altura debido a las partidas de corte y relleno en el campo deportivo; tampoco, en los adicionales n.ºs 1, 2 y 3 se detalla las modificaciones a efectuarse, por el contrario, según fotografías se evidenció la intervención de la red de alcantarillado, como se muestra a continuación:
