**INFORME DE HITO DE CONTROL**  
**N° 053-2020-OCI/0375-SCC**

**EJECUCIÓN Y SUPERVISIÓN DE LA OBRA:**  
**“REHABILITACIÓN DEL SISTEMA DE SANEAMIENTO BÁSICO**  
**DE LA LOCALIDAD DE SAN JUAN DE TAPUSCA, DEL**  
**DISTRITO DE PUCARÁ, PROVINCIA DE JAÉN, REGIÓN**  
**CAJAMARCA, AFECTADA POR EL FENÓMENO DEL NIÑO**  
**COSTERO”**

**HITO DE CONTROL N° 4 - EJECUCIÓN DE LA OBRA**

**PERÍODO DE EVALUACIÓN DEL HITO DE CONTROL:**  
**DEL 1 AL 6 DE OCTUBRE DE 2020**

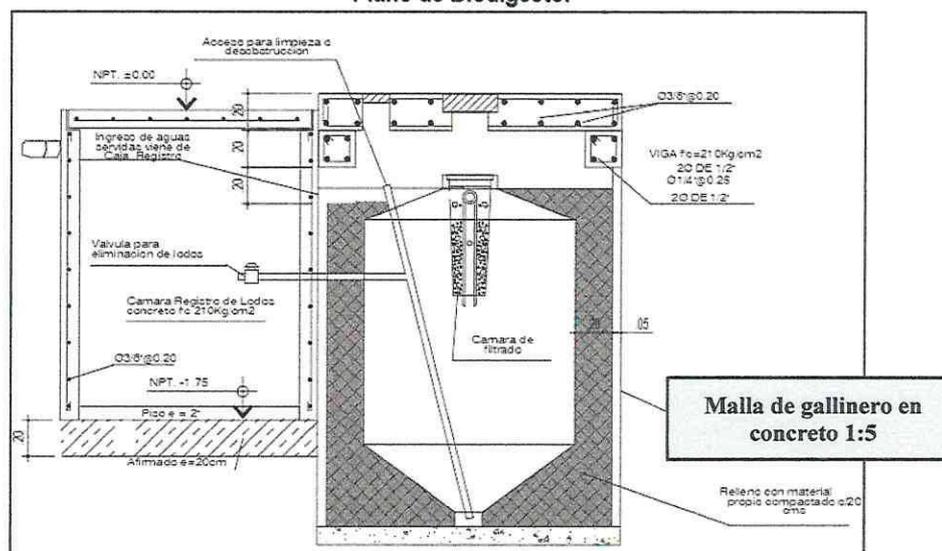
Imagen n.º 9  
Plano de Biodigestor

Así mismo, en el plano Unidad básica de saneamiento tipo 02 - distribución primer nivel corte A-A, elevación E-1; Lámina UBS-02; detalle UBS - biodigestor corte B-B, se visualiza, que el biodigestor se encuentra rodeado por una malla de gallinero recubierto por concreto 1:5 en un espesor de 5 cm, tal y como se aprecia a continuación:

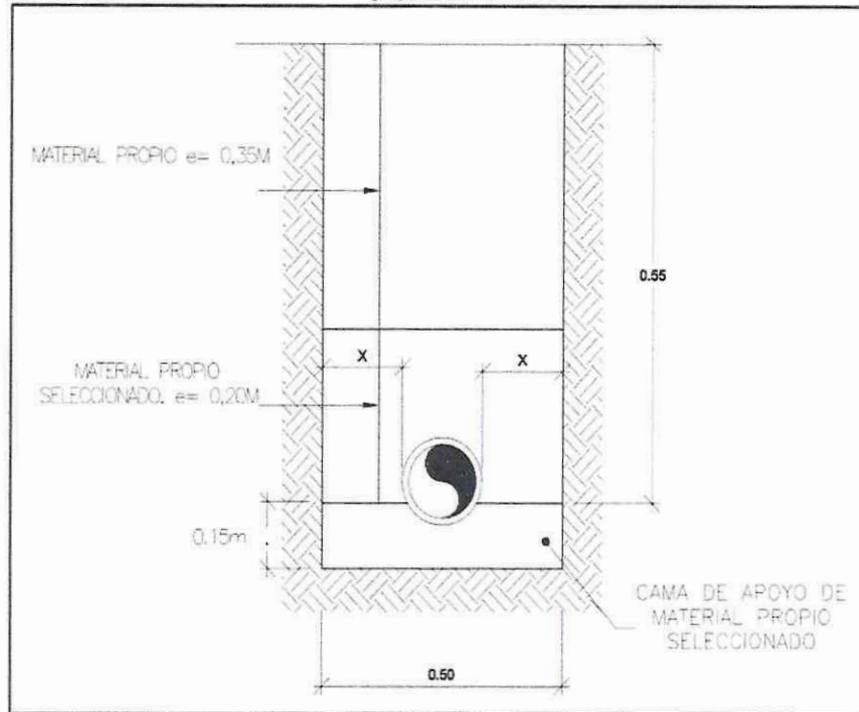
Imagen n.º 11  
 Detalle de sección de zanja para tubería, Lámina LC-PP-01

Ahora bien, de los planos del expediente técnico de obra; en la Lámina LC-PP-01, se detalla la sección de zanja para tubería de 0.70 x 0.50 m, conforme se muestra a continuación:

Sobre el particular, respecto a la profundidad de zanja, la comisión de control concurrente ha determinado una profundidad promedio de 0.54m, a la cual si le agregamos el espesor de 0.15m de cama de apoyo y el espesor de tubería de 0.05m (1 ½") se obtiene una **profundidad promedio de 0.74m**, estando por encima de la profundidad indicada en los planos del expediente técnico de la obra, que indica 0.70m; sin embargo, respecto al ancho de la zanja, la comisión de control concurrente ha determinado un **ancho promedio de 0.41m**, dimensión que se encuentra por debajo de lo indicado en los planos del expediente técnico de obra que indica un **ancho de 0.50m**.
