**INFORME DE VISITA DE CONTROL**  
**N° 013-2020-OCI/0396-SVC**

**EJECUCIÓN DE LA OBRA “CREACION DEL SISTEMA DE  
EVACUACION DE AGUAS PLUVIALES DE LA ZONA  
URBANO MARGINAL DE QUINTANILLA PAMPA,  
DISTRITO DE ASCENSION - HUANCVELICA -  
HUANCVELICA”**

**PERÍODO DE EVALUACIÓN:  
DEL 4 AL 12 MARZO DE 2020**

**HUANCVELICA, 29 DE JULIO DE 2020**

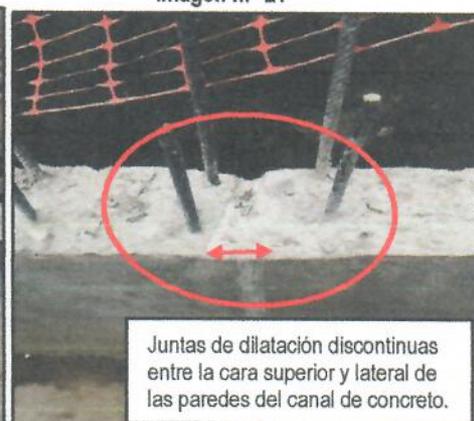
Imagen n.º 21

Sin embargo, durante la inspección física a la obra de (colocar fecha); se advirtió que, el colector secundario ubicado en el Jr. Quintanilla, presenta juntas de dilatación discontinuas (con cierta distancia de desfase) entre la cara superior y lateral de las paredes del canal de concreto; asimismo muchas de las indicadas juntas cortan de forma transversal a la armadura de acero corrugado, evidenciando de ésta manera deficiencia técnica en el proceso constructivo de las juntas de dilatación, tal como se muestra en las imágenes siguientes:

En ese sentido, de la contrastación efectuada entre lo establecido en el expediente técnico y la inspección física de obra, se advirtió que la partida "02.05.04.05 Junta de construcción con teknoport", correspondiente al componente "02 Colectores con tubería corrugada PVC" y Sub Componente "02.05 Canal principal y secundario (canal rectangular de concreto armado interceptor y colector)", se viene ejecutando deficientemente.

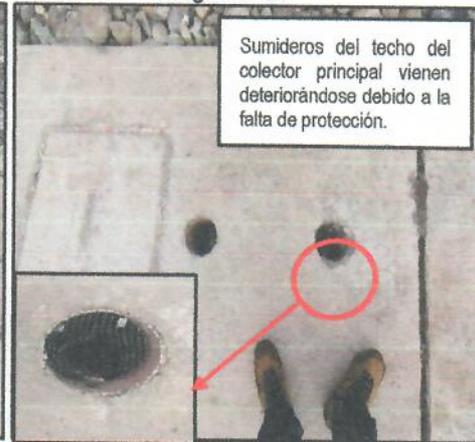
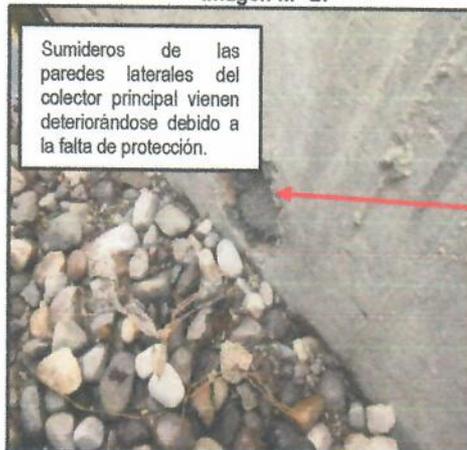
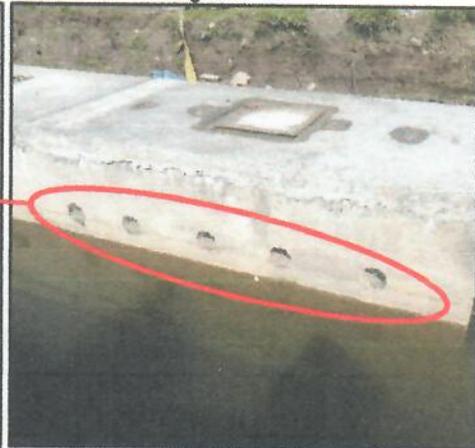
Por otro lado, se identificó la existencia de sumideros en el techo y paredes laterales del interceptor principal a lo largo del Jr. 11 de mayo (entre la Prolongación de la Av. Santos Villa y Jr. Quintanilla), los cuales se encuentran deteriorados debido a la falta de protección y cuya ejecución no se encuentra establecida en el expediente técnico, dicha situación viene generando el riesgo de ingreso de piedras u otros elementos a la sección del canal, afectando la funcionalidad de drenaje del indicado canal pluvial.

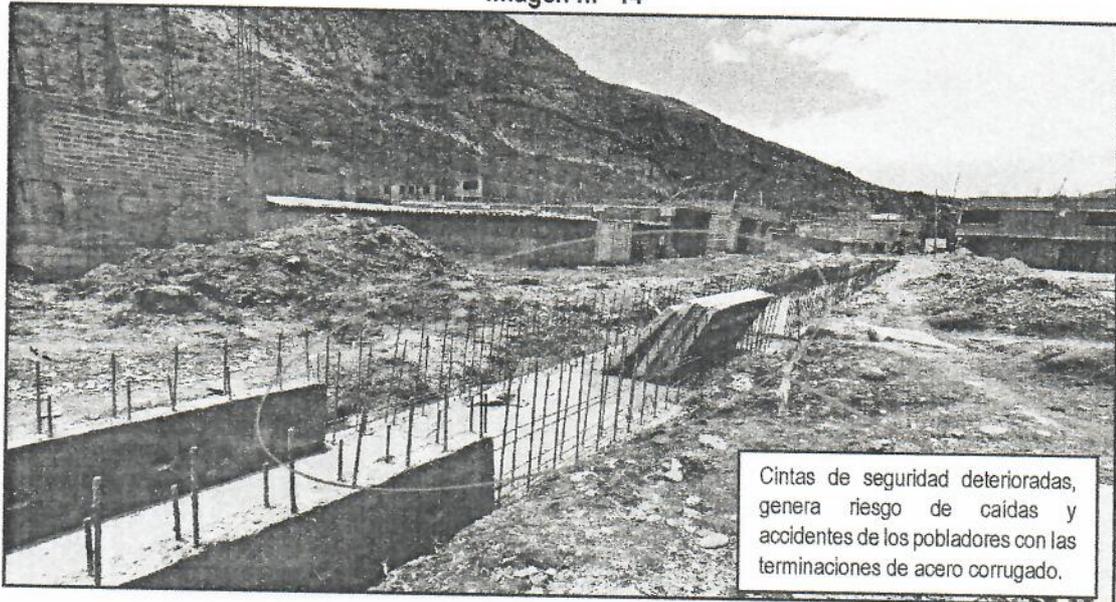
Imagen n.º 14

- El estado de saturación de los empozamientos y las excavaciones de zanja; así como, el deterioro de las cintas de seguridad del colector principal ubicado en el Jr. 11 de mayo e interceptores ubicados en el Jr. Quintanilla y Av. Ernesto Morales, imposibilitan el ingreso y transitabilidad de los pobladores de la zona a sus viviendas, asimismo generan peligro de accidentes a los transeúntes, ya que estos podrían ahogarse por el nivel de agua de los empozamientos o dañarse por las terminaciones expuestas de los aceros corrugados del canal pluvial, tal como se muestra a continuación.

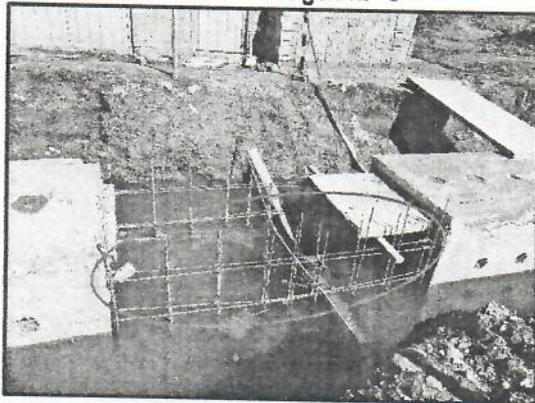
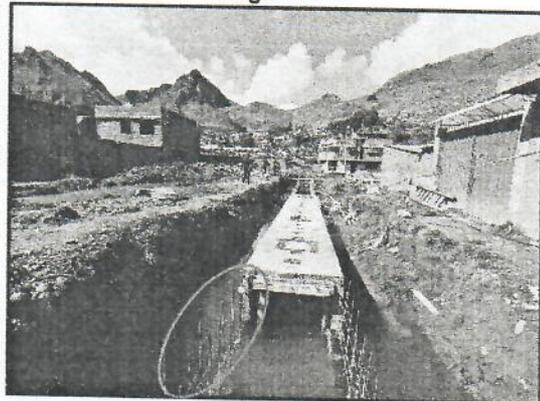
- El colector secundario ubicado en el Jr. Quintanilla, presentan juntas de dilatación discontinuas (con cierta distancia de desfase) entre la cara superior y lateral de las paredes del canal de concreto; asimismo muchas de las indicadas juntas cortan de forma transversal a la armadura de acero corrugado, evidenciando de ésta manera deficiencia técnica en el proceso constructivo de las juntas de dilatación, tal como se muestra en las imágenes siguientes:
