**INFORME DE VISITA DE CONTROL**  
**N° 001-2020-OCI/0398-SVC**

**VISITA DE CONTROL**  
**MUNICIPALIDAD DISTRITAL DE SAN RAFAEL, AMBO,**  
**HUÁNUCO**

**EJECUCIÓN DE LA OBRA: “MEJORAMIENTO DEL**  
**CAMINO VECINAL TRAMO: RIO BLANCO- TUCNA -**  
**ANAYPAMPA - USHARUMI - ESTANCIA PATA -**  
**CHARACC, DEL DISTRITO DE SAN RAFAEL, PROVINCIA**  
**DE AMBO -HUÁNUCO”**

**AMBO, 24 DE FEBRERO DE 2020**

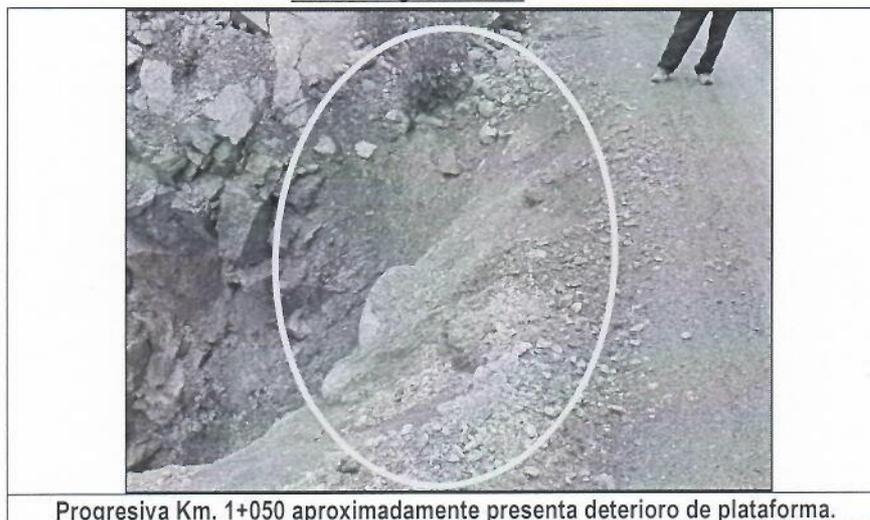
**Vista Fotográfica n.º 8**

- iv. En algunos puntos del camino vecinal ejecutado, se evidenció deslizamiento de terreno, talud y enrocado, generando riesgo de afectación y deterioro de la plataforma, cunetas y obras de arte ejecutadas, dicha situación fue plasmada en los numerales 7 y 9 del Acta de Inspección que señalan:

*“7. Existen tramos a lo largo del camino vecinal ejecutado, que presentan deslizamientos de terreno y/o talud, generando deterioro o destrucción de la plataforma construida. [...]*

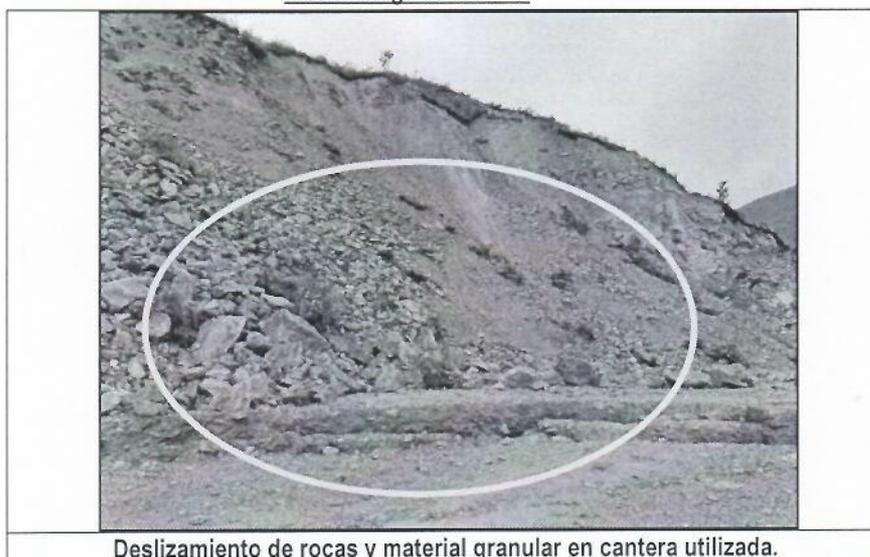
Vista Fotográfica n.º 21

Dicho lo anterior, la situación mencionada se puede evidenciar en las vistas fotográficas siguientes:
