INFORME DE VISITA DE CONTROL
N° 029-2020-OCI/0398-SVC

ESTADO Y MANTENIMIENTO DE LA OBRA:
“MEJORAMIENTO DE LOS SERVICIOS DE AGUA
POTABLE E INSTALACIÓN DEL SISTEMA SANITARIO
DE EXCRETAS EN EL CENTRO POBLADO PUCARA -
DISTRITO DE SAN RAFAEL - AMBO - HUÁNUCO”

PERIODO DE EVALUACIÓN:
DEL 17 AL 20 DE JULIO DE 2020

AMBO, 22 DE JULIO DE 2020

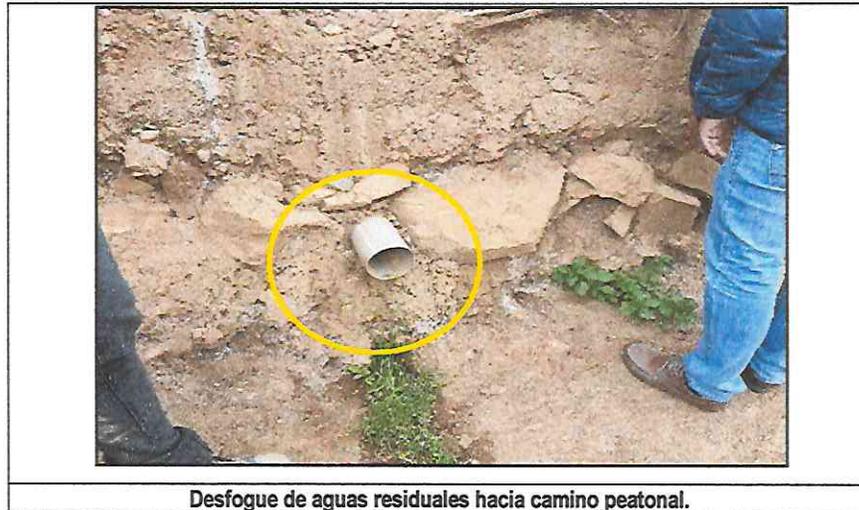
Vista Fotográfica n.° 16

“8. Se advirtió que, en algunos casos, los pobladores de Pucara realizaron instalaciones con tubería PVC para el desfogue o descarga de sus aguas residuales hacia algún punto de quebrada o carretera, al verse afectados con el agua que discurre de las zanjas de infiltración y la formación de focos infecciosos adyacentes a sus viviendas”.
