**INFORME DE HITO DE CONTROL**

**N° 003-2020-OCI/5332-SCC**

**EJECUCIÓN DE LA OBRA: “AMPLIACIÓN DE LOS  
SERVICIOS DE EDUCACIÓN SECUNDARIA DE LA  
INSTITUCIÓN EDUCATIVA N° 88033 – JOSÉ MARÍA  
ARGUEDAS, DISTRITO DE CHIMBOTE, PROVINCIA DEL  
SANTA – ANCASH – SALDO DE OBRA – ACTUALIZADO”**

**HITO DE CONTROL N° 1: VALORIZACIÓN N° 2**

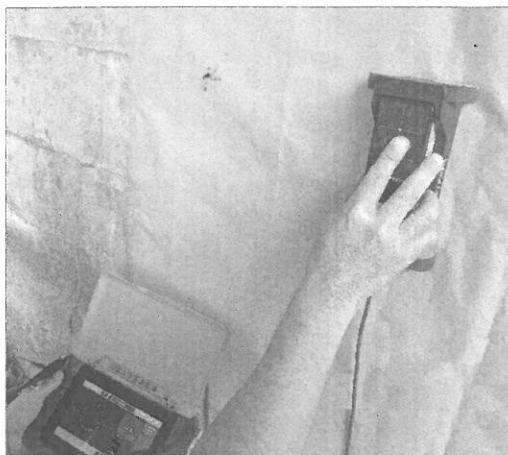
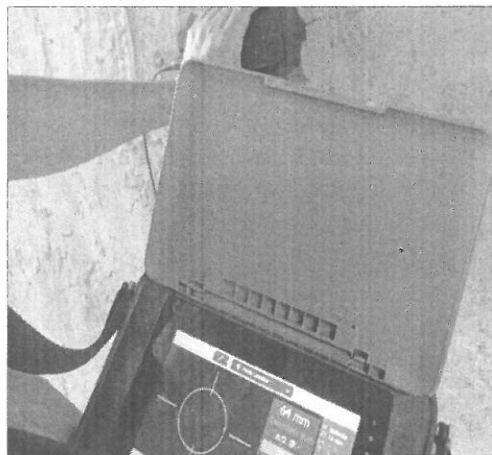
### Fotografías n.º 5 y n.º 6

Vista del scanner de varillas de acero (pacómetro).

Es así que, mediante el uso del pacómetro se verificó que el recubrimiento del acero de refuerzo varía desde 5.0 cm a hasta de 7.0 cm. aproximadamente. También se observó que dentro de las especificaciones técnicas y planos no se indican los valores de los recubrimientos, por lo que para este caso se tomará como referencia lo señalado en el capítulo 2 Materiales del Reglamento Nacional de Edificaciones, en el que se indica que para barras de diámetro menores a 5/8", el recubrimiento mínimo será 4 cm.
