INFORME DE VISITA DE CONTROL
N° 7365-2020-CG/GRPI-SVC

VISITA DE CONTROL
MUNICIPALIDAD PROVINCIAL DE AYABACA
AYABACA, AYABACA, PIURA

**OBRA: "MEJORAMIENTO DEL SERVICIO DE
TRANSITABILIDAD VEHICULAR ENTRE LAS
LOCALIDADES DE AMBASAL EMP. PI-119 Y
HUACHUMA, DISTRITO DE AYABACA, PROVINCIA DE
AYABACA - PIURA"**

PERÍODO DE EVALUACIÓN
DEL 15 AL 23 DE SETIEMBRE DE 2020

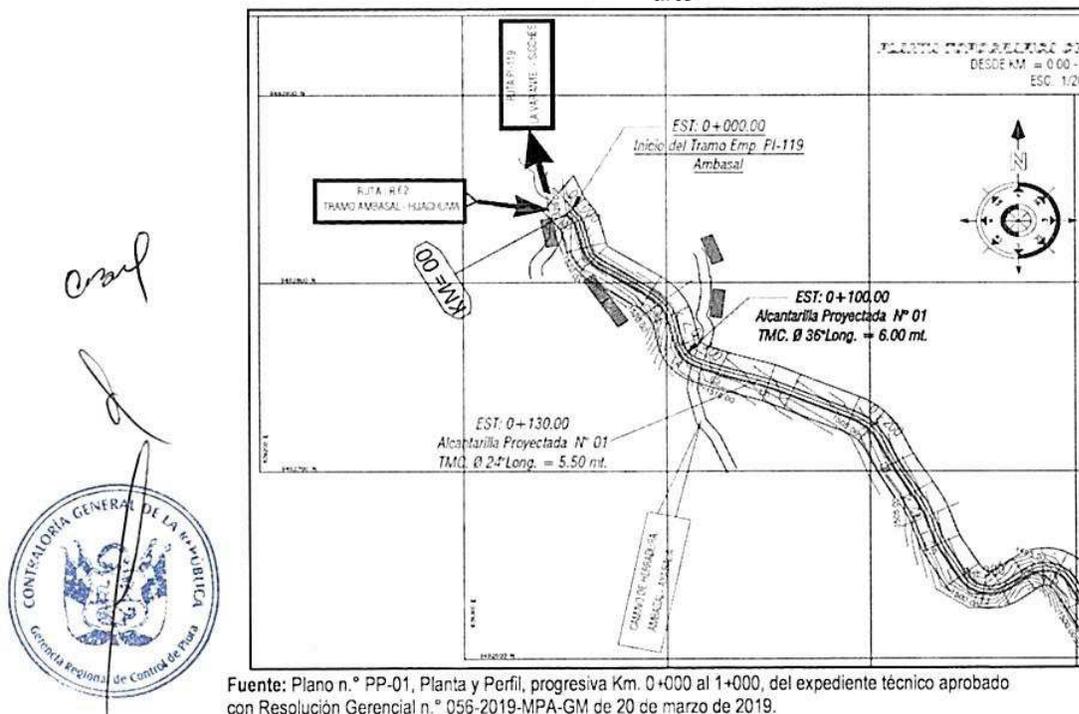
Imagen n.º 1

Ubicación de BMs (estaciones), Progresivas del eje longitudinal, PC (Punto de inicio de curva), PI (Punto de intersección), PT (punto final de la curva) y ubicación de las obras de arte
