INFORME DE HITO DE CONTROL
N° 4790-2020-CG/GRAN-SCC

**EJECUCIÓN DE LA IOARR "REMODELACION DE AMBIENTE
COMPLEMENTARIO; ADQUISICION DE MONITOR DE
FUNCIONES VITALES, VENTILADOR MECANICO Y
DEFIBRILADOR; ADEMAS DE OTROS ACTIVOS EN EL(LA)
EESS VICTOR RAMOS GUARDIA - DISTRITO DE HUARAZ,
PROVINCIA HUARAZ, DEPARTAMENTO ANCASH"**

**HITO DE CONTROL N° 1: EJECUCIÓN Y SUPERVISIÓN DEL
COMPONENTE I DEL IOARR**

HUARAZ, 26 DE MAYO DE 2020

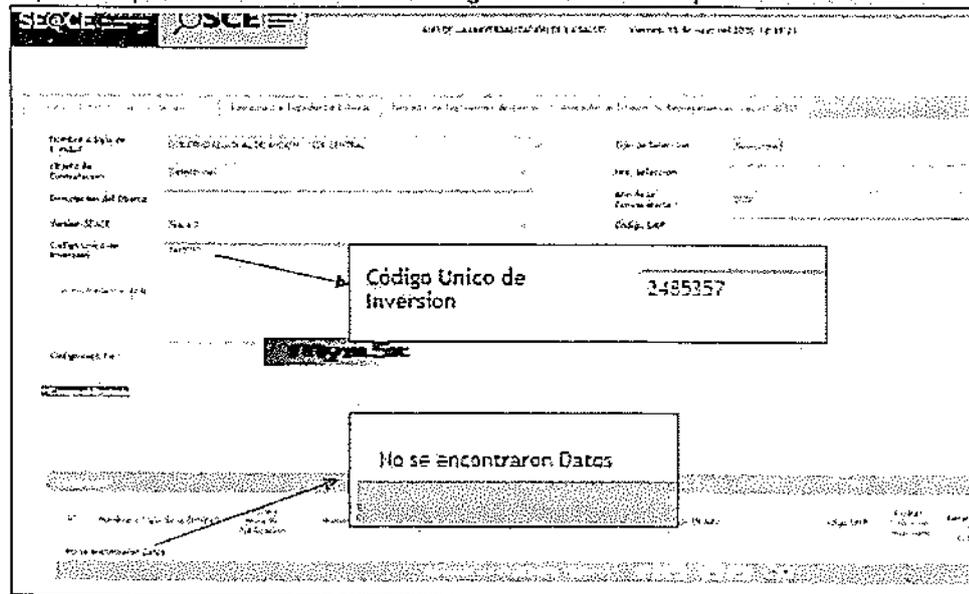
Imagen n.º1
Captura de pantalla del SEACE donde no figura información respecto a la contratación

Ahora bien, considerando que la ejecución de la obra inició el 8 de abril de 2020, la Entidad tenía como plazo máximo para regularizar, registrar, y publicar la documentación relacionada al procedimiento de selección contratación directa hasta el 24 de abril de 2020; sin embargo, de la revisión efectuada al Sistema Electrónico de Contrataciones del Estado – OSCE, se ha identificado que la Entidad no ha publicado la mencionada información, como se muestra a continuación:
