INFORME DE HITO DE CONTROL N° 10045-2020-CG/GRCA-SCC

EJECUCIÓN DE OBRA: CREACIÓN DE SISTEMAS FAMILIARES
DE AGUAS RESIDUALES SANITARIAS EN LOCALIDADES
RURALES DE CONTUMAZÁ, DISTRITO DE CONTUMAZÁ,
PROVINCIA DE CONTUMAZÁ, CAJAMARCA.

HITO DE CONTROL N°1 - EJECUCIÓN CONTRACTUAL

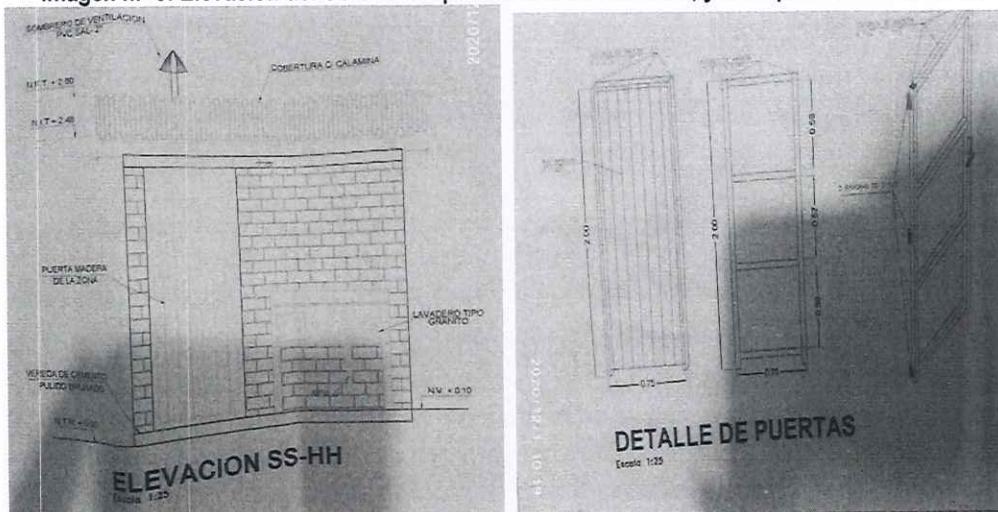
Imagen n.º 5: Elevación del Corte de arquitectura de caseta UBS, y su especificación técnica.

- Inconsistencia en el **Plano A-01** con respecto al material de la puerta, donde en la "Elevación SS-HH" menciona "Puerta madera de la zona", en el "Detalle de Puertas" indica "Machimbrado 4"x1/2\"", en las **especificaciones técnicas** hace mención a la partida "Puerta contraplacada de madera de 0.75x2.00 m" donde menciona lo siguiente: "... 02.01.06.01 PUERTA CONTRAPLACADA DE MADERA DE 0.75 X 2.00m.... DESCRIPCION ... La unidad comprende el elemento en su integridad, es decir, incluye la hoja, jamba, junquillos, etc.; así como su colocación".

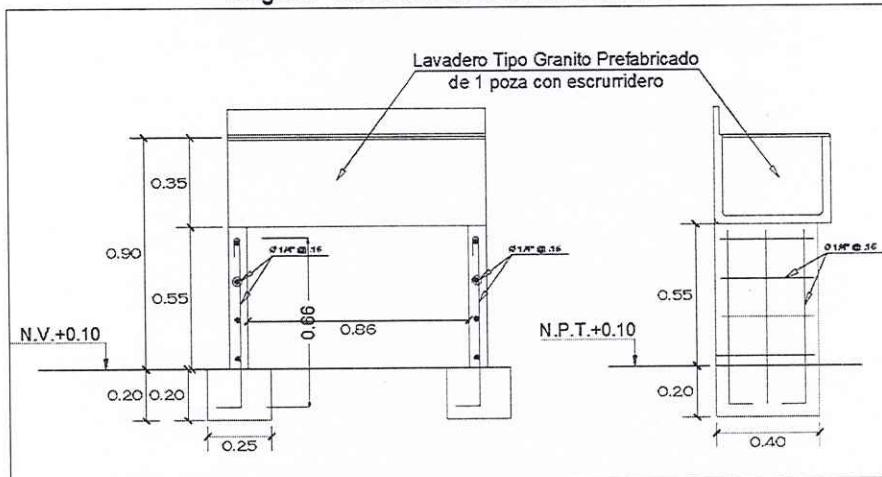
Imagen n° 15: Detalle de acero en lavaderos

Del mismo modo, de acuerdo al Plano “Estructuras, Sanitaria y Eléctricas UBS VIVIENDA, Lámina n.º ESE-01”, se observa el detalle para la habilitación del acero en lavadero, el cual cuenta con 3 aceros de diámetro de 1/4”, espaciados cada 0.16m, los cuales se encuentran anclados con un gancho en una cimentación propia de 0.25*040*0.20, tal como muestra la siguiente imagen.

Sin embargo, de lo verificado durante la inspección física a la obra, se pudo apreciar que para anclar el acero de lavadero se está realizando una pequeña perforación en la vereda, colocando únicamente 2 aceros que se encuentran distanciados hasta 22 cm, contraviniendo lo estipulado contractualmente y conllevando el riesgo que se afecte su resistencia, tal como se muestra a continuación:

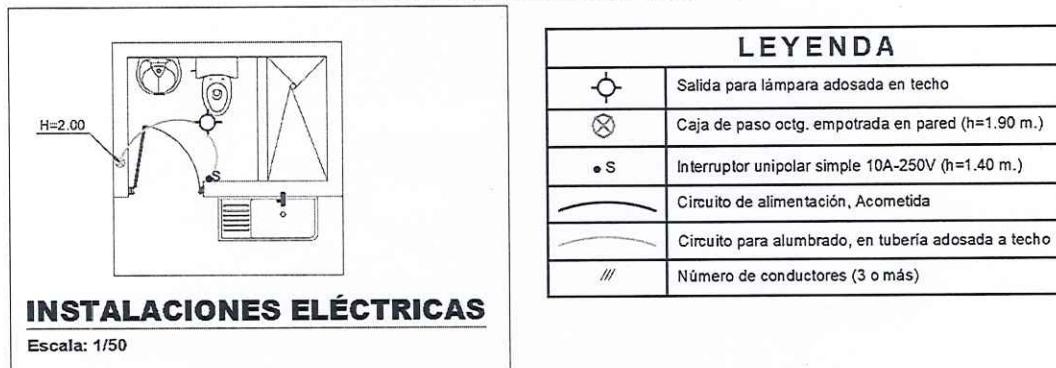
Imagen n° 16:
Distribución de instalaciones eléctricas.

En relación a las instalaciones eléctricas de acuerdo al Plano "Estructuras, Sanitaria y Eléctricas UBS VIVIENDA, Lámina n.º ESE-01", considera la instalación de una caja de paso octogonal empotrada en pared, como indica la imagen siguiente:

Mientras que, de acuerdo a lo verificado por la comisión de control durante la inspección física, se advirtió que las cajas de paso octogonal no han sido empotradas en el muro, sino han sido colocados sobre el muro terminado, encontrándose en algunos casos sin la tapa ciega que corresponde, contraviniendo lo estipulado en los planos, tal como se muestra a continuación:

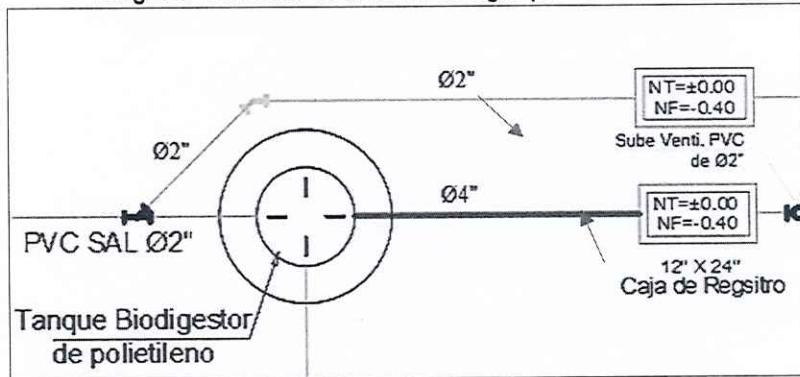
Imagen n° 17: Planta de la red de desagüe para cassetas UBS.

Lámina n.º ESE-01", existe una tubería de derivación de desagüe de 2" y 4", que son conducidas a través de zanjas independientes a la zanja de infiltración y biodigestor respectivamente, como se aprecia en la imagen siguiente:

Sin embargo, de la inspección se observó que la tubería de derivación tanto de 2" y 4" ha sido conducida en una misma zanja hasta el biodigestor para luego la de 2" continuar a la zanja de infiltración, a esto se agrega además que se ha ejecutado el relleno de dicha zanja con material propio sin zarandear, esto se aprecia a continuación en las siguientes imágenes:

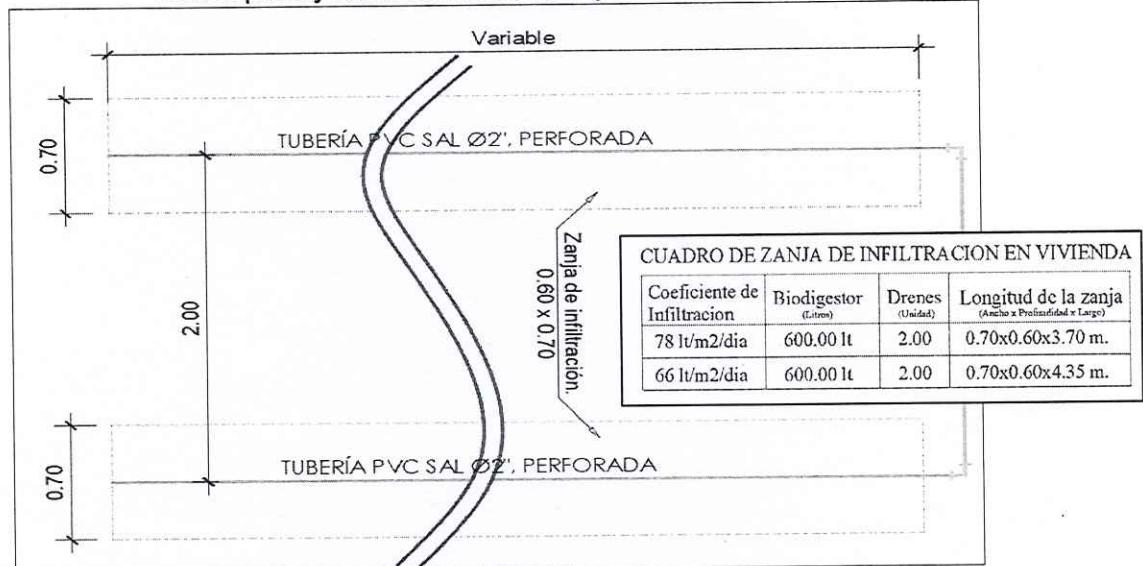
Imagen n° 18:
Vista en planta y detalle de medidas de Zanjas de Infiltración.

De la imagen anterior se advierte, con respecto a las zanjas de infiltración, la ejecución de dos (2) drenes, ambos con una longitud que depende del coeficiente de infiltración, es así que la longitud mínima de cada dren corresponde a 3.70 m, con un ancho de 0.70m y una profundidad de 0.60m.

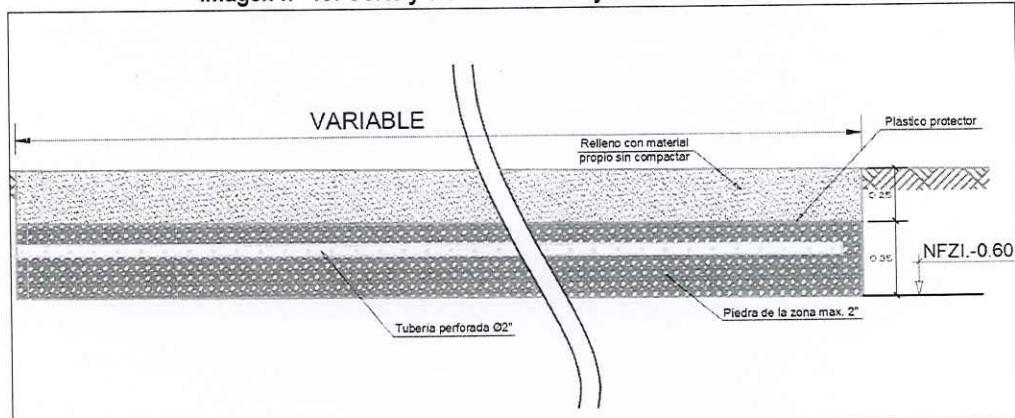
Imagen n° 19: Corte y elevación de zanja de infiltración.

Del mismo modo con respecto a la conformación de cada dren de la zanja de infiltración se tiene que de acuerdo a la lámina n° ESE-01, está compuesta por una tubería perforada la cual se encuentra rodeada por una capa de piedra de la zona de un tamaño máximo de 2", dicha capa presenta un espesor total de 0.35 m, sobre esta capa se coloca un plástico protector, el cual será cubierto por una capa de material propio zarandeadó de 0.25 m de modo que se alcance el nivel de terreno natural.
