**INFORME DE CONTROL ESPECÍFICO N° 020-2021-2-  
0449-SCE**

**SERVICIO DE CONTROL ESPECÍFICO A HECHOS CON  
PRESUNTA IRREGULARIDAD  
MUNICIPALIDAD DISTRITAL DE SIMÓN BOLÍVAR  
SIMÓN BOLÍVAR, PASCO, PASCO**

**“TRAMITE, APROBACIÓN Y CONFORMIDAD PARA EL  
PAGO DE VALORIZACIONES Y RECEPCIÓN DE OBRA  
INCUMPLIENDO LAS ESPECIFICACIONES DEL  
EXPEDIENTE TÉCNICO DE LA OBRA: MEJORAMIENTO Y  
AMPLIACIÓN DEL CAMINO VECINAL PAMPACANCHA –  
JURAGPUCRO, DISTRITO DE SIMÓN BOLÍVAR – PASCO”**

**30 DE DICIEMBRE DE 2021  
PASCO – PERÚ**

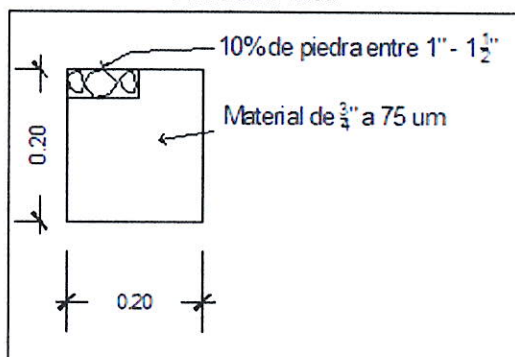
**Afirmado ideal**

Presenta piedra de 12" (30,48 cm) que sobrepasa en una excavación de 20 cm x 20 cm y sin espacios para los demás materiales desde  $\frac{3}{4}$ " hasta 75  $\mu$ m.

Afirmado ideal con cantidad de piedras entre 1" a 1 1/2" (10%), exigido en el expediente técnico y el manual de carreteras, con espacios suficientes para los demás materiales desde  $\frac{3}{4}$ " hasta 75  $\mu$ m que sirven para aglutinar todos los materiales, y permitir que esta mezcla sea compacta.
