INFORME DE ACCIÓN DE OFICIO POSTERIOR
N°19753-2021-CG/GRHV-AOP

**EJECUCIÓN DE OBRA “MEJORAMIENTO Y AMPLIACIÓN
DEL SISTEMA DE AGUA POTABLE Y SANEAMIENTO EN LA
LOCALIDAD DE LECCLESPAMPA ANEXO DE CHANQUIL,
DISTRITO DE ROSARIO, ACOBAMBA – HUANCVELICA”**

HUANCVELICA, 22 DE OCTUBRE DE 2021

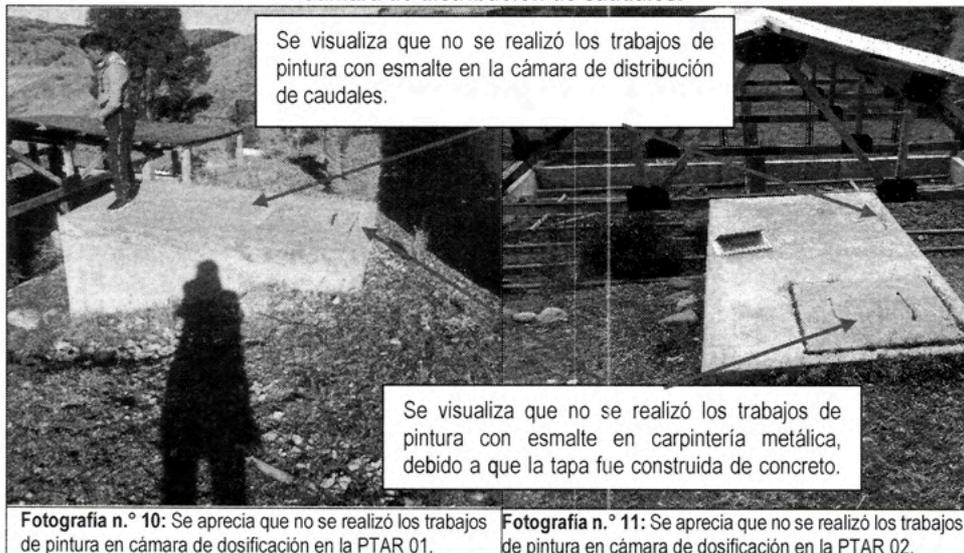
Panel Fotográfico n.° 4

Cámara de distribución de caudales.

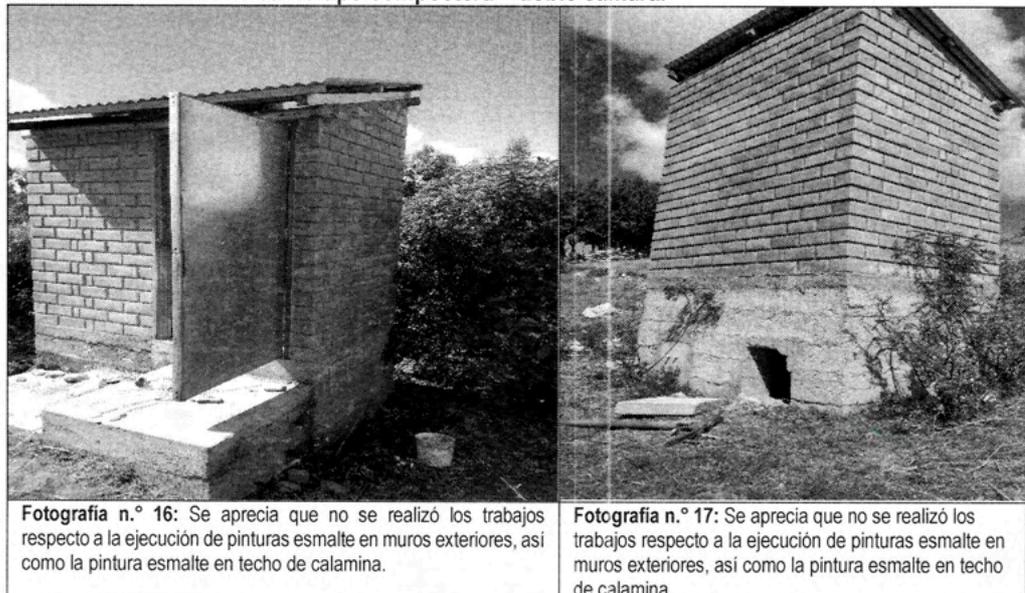
Panel Fotográfico n.° 6
Letrina tipo compostera – doble cámara.

De la inspección física a la obra, se verificó que, en las letrinas tipo composteras, no se ejecutaron las partidas 22.09.01 Pintura esmalte en muros exteriores con esmalte sintético y la partida 22.09.02 Pintura esmalte sintético en calamina, conforme establece los planos y presupuesto del expediente técnico, tal como se visualiza en el panel fotográfico n.° 6.

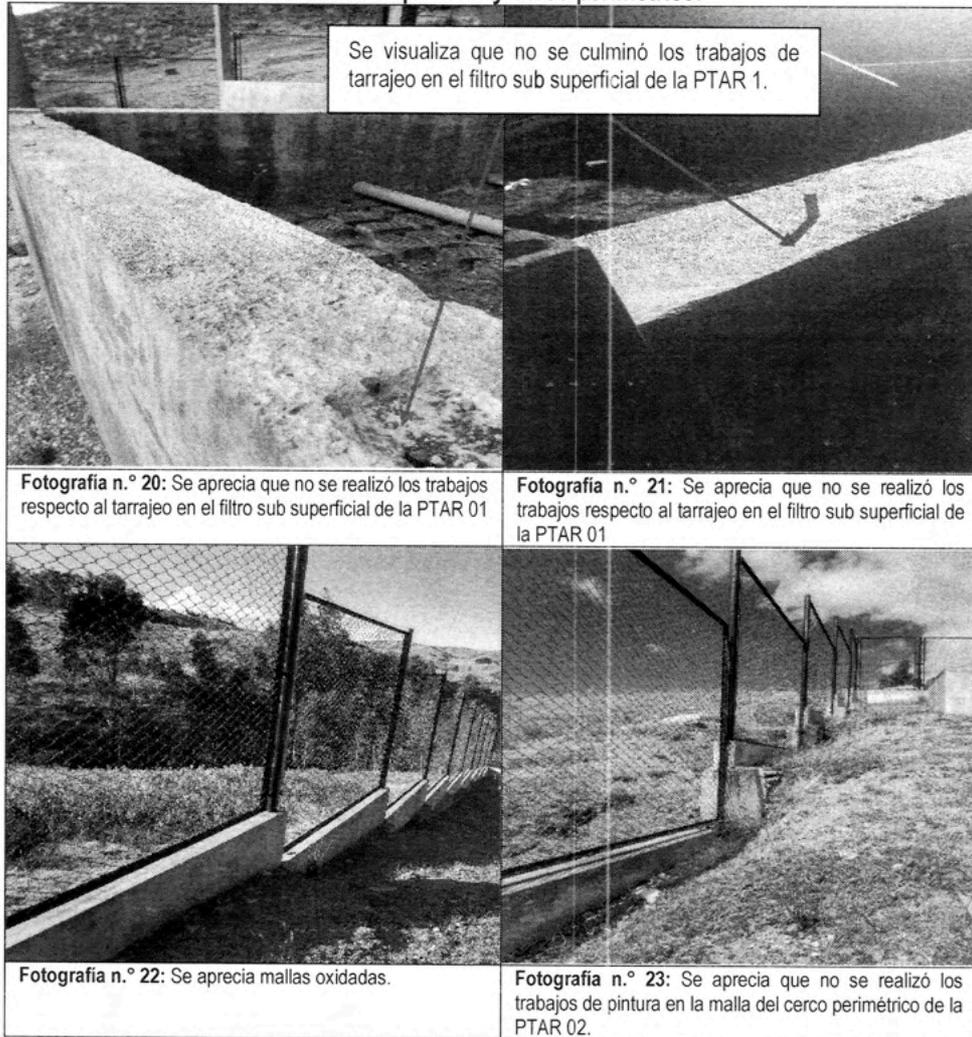
Panel Fotográfico n.° 8
Filtro sub superficial y cerco perimétrico.

Asimismo, en el cerco perimétrico del PTAR 01 y PTAR 02, se verificó que se realizaron trabajos de pintura parcialmente ejecutadas, debido a que las partidas 19.12.07.02 Pintura en cerco metálico y 20.12.07.02 Pintura en cerco metálico, no fueron culminadas, encontrándose que las mallas del cerco perimétrico no fueron pintadas en su totalidad, conforme establece el expediente técnico de la obra.

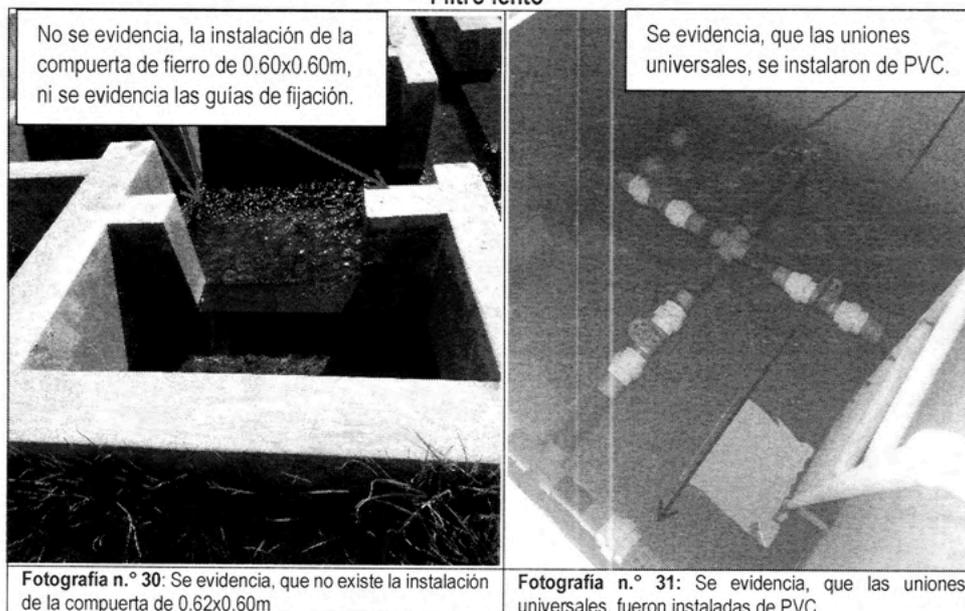
Panel Fotográfico n.° 11**Filtro lento**

De la inspección física a la obra, se verificó que en la cámara de válvulas del filtro lento Partida 04.02.06.01 Accesorios para PTAP, se instalaron catorce uniones universales de 4" de PVC; sin embargo, de acuerdo a los planos y análisis de costo unitario, considera uniones universales de 4" de fierro galvanizado, asimismo, no se instaló la compuerta de fierro con volante 0.6x0.60 m, las dos compuerta de fierro con volante 0.25x0.40m, además, no se evidencia la instalación de guías o algún tipo de fijación a la estructura de concreto conforme establece los planos del expediente técnico de obra, tal como se muestra en el panel fotográfico n.° 11.

Fotografía n.° 32: Se evidencia, que no existe la instalación de la compuerta de 0.25x0.40m, asimismo, los puntos de fijación.

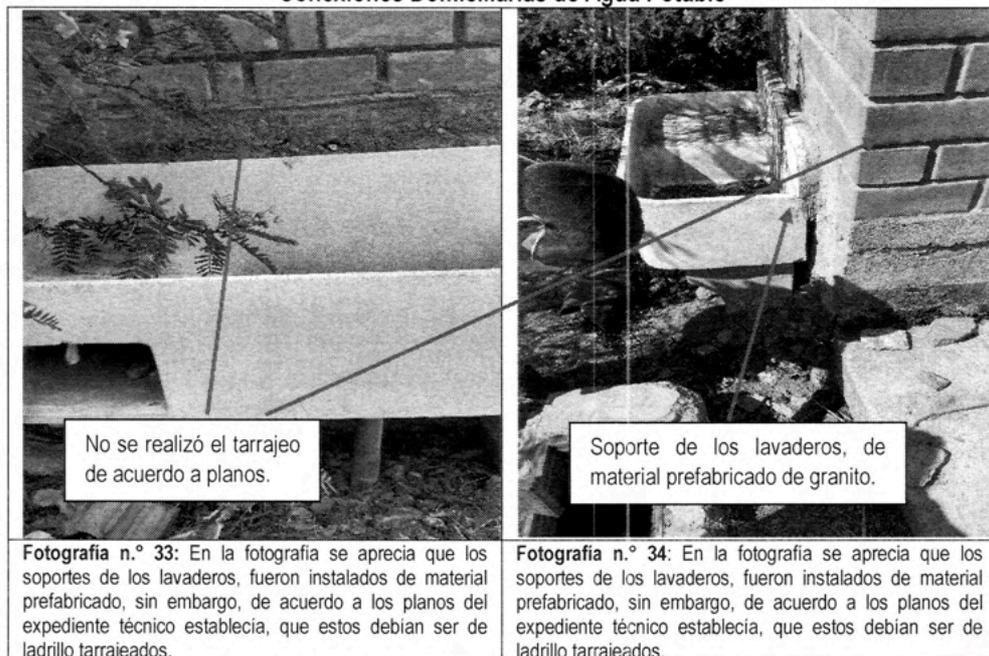
Panel Fotográfico n.° 12
Conexiones Domiciliarias de Agua Potable

De la inspección física realizada a la obra, se verificó que en la instalación de lavaderos prefabricados, se consideraron soportes de material prefabricado de material granito, tal como se muestra en el panel fotográfico n.° 12, sin embargo, de acuerdo al plano LP-01 del expediente técnico de obra, establece la realización de muro de soporte con ladrillo artesanal con tarrajeo en interior y exterior, no ejecutándose las partidas 15.01.04.01 Tarrajeo en exteriores con cemento arena C:A -1:5 E=1.5 CM., partida 15.02.04.01 Muros de ladrillo corriente de soga mezcla C.A 1:4 y la partida 15.02.05.01 Tarrajeo con impermeabilizante (mezcla C:A 1:5).

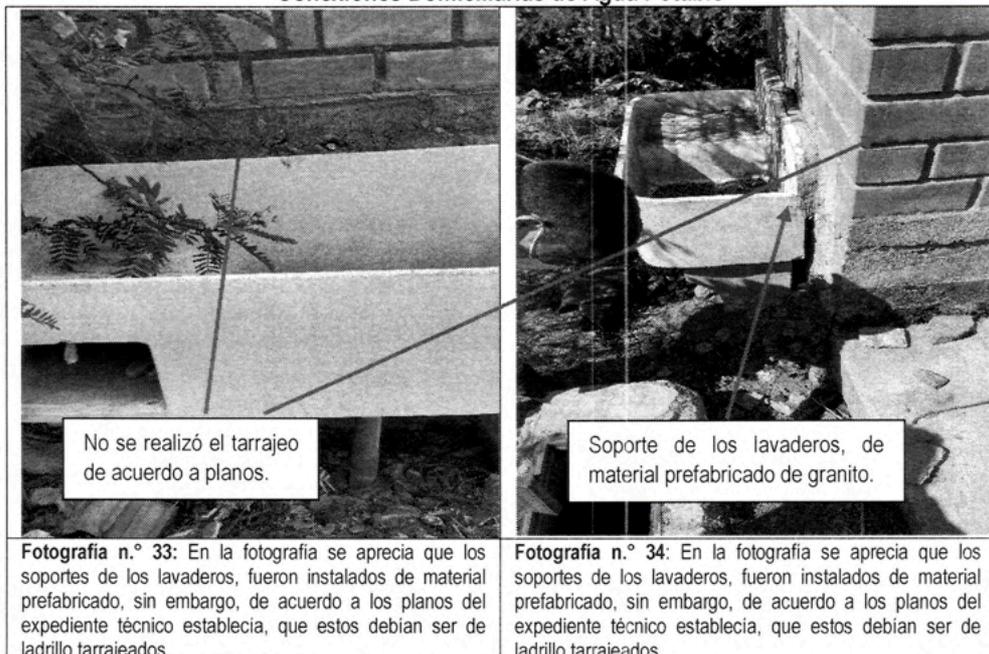
Panel Fotográfico n.° 12
Conexiones Domiciliarias de Agua Potable

De la inspección física realizada a la obra, se verificó que en la instalación de lavaderos prefabricados, se consideraron soportes de material prefabricado de material granito, tal como se muestra en el panel fotográfico n.° 12, sin embargo, de acuerdo al plano LP-01 del expediente técnico de obra, establece la realización de muro de soporte con ladrillo artesanal con tarrajeo en interior y exterior, no ejecutándose las partidas 15.01.04.01 Tarrajeo en exteriores con cemento arena C:A -1:5 E=1.5 CM., partida 15.02.04.01 Muros de ladrillo corriente de sogá mezcla C:A 1:4 y la partida 15.02.05.01 Tarrajeo con impermeabilizante (mezcla C:A 1:5).

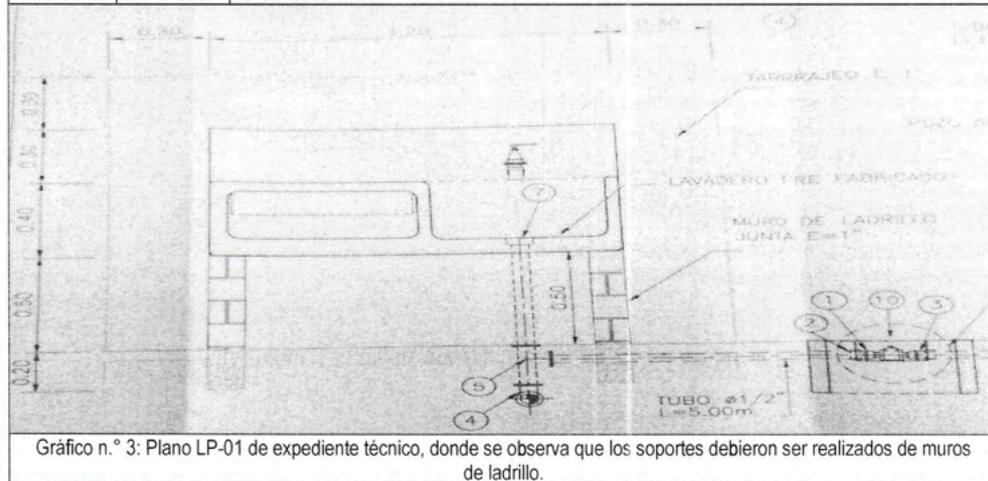
Gráfico n.° 3: Plano LP-01 de expediente técnico, donde se observa que los soportes debieron ser realizados de muros de ladrillo.

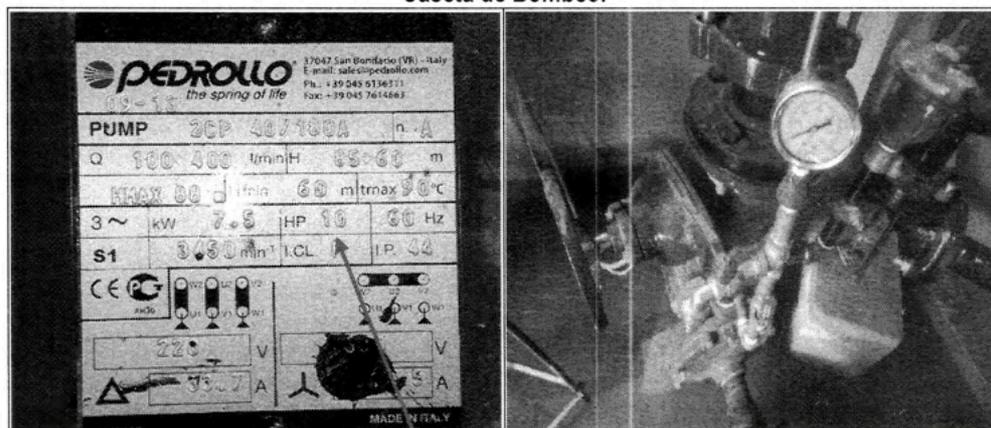
Panel Fotográfico n.° 13 Caseta de Bombeo.

Al respecto, de la revisión del cuaderno de obra se verifica, que este cambio se realizó sin ningún sustento técnico, es decir, tanto el residente de obra como la supervisión, no adjuntan los cálculos que justifican el cambio de la potencia de los equipos de bombeo, considerándose que, si se tiene un caudal inferior a lo que establece la curva característica de la bomba establecida, podrían causar efectos de cavitación⁵ y alteración en el normal funcionamiento del sistema de bombeo y de impulsión.

Fotografía n.° 35: Características de la bomba instalada en las casetas de bombeo n.° 1, 2 y 3., se puede observar la capacidad de la bomba instalada es 10 HP.

Fotografía n.° 36: Sistema de bombeo instalado en la caseta n.° 1.

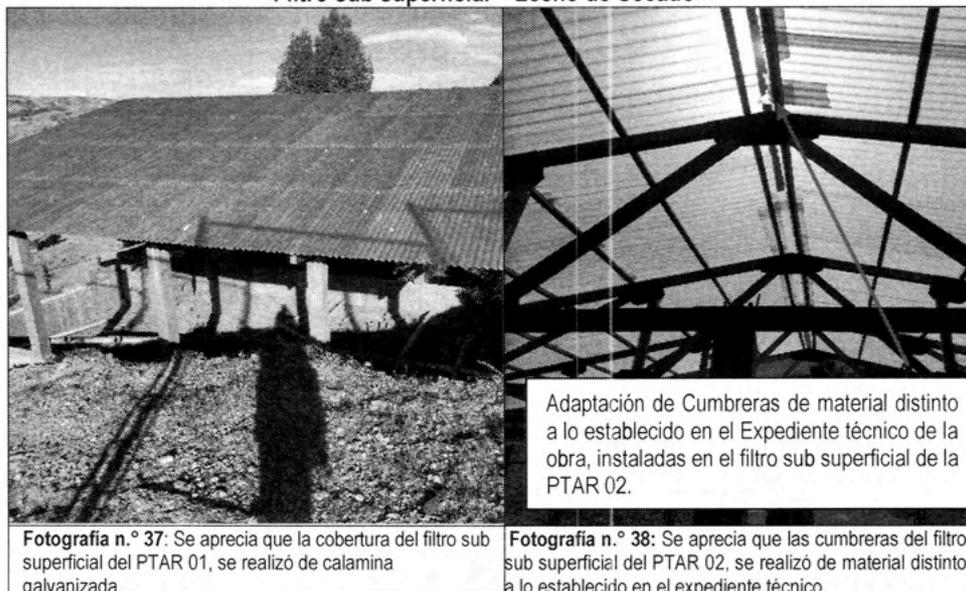
Panel Fotográfico n.° 14
Filtro sub superficial – Lecho de Secado

Asimismo, del lecho de secado del PTAR 01 y PTAR 02, se visualizó que existe material granular en la superficie y ladrillos de 18 huecos apilados en varios lados de la estructura del desarenador, quedando una altura libre de 0.90m (considerándose la altura del ladrillo de 18 huecos), tal como se visualiza en el panel fotográfico n.° 14, lo cual evidencia que no se instalaron acorde al expediente técnico aprobado, debido a que según los planos del expediente técnico lamina PTAR 07 lecho de secado I y II, establece que la altura libre debe ser 0.73 m.

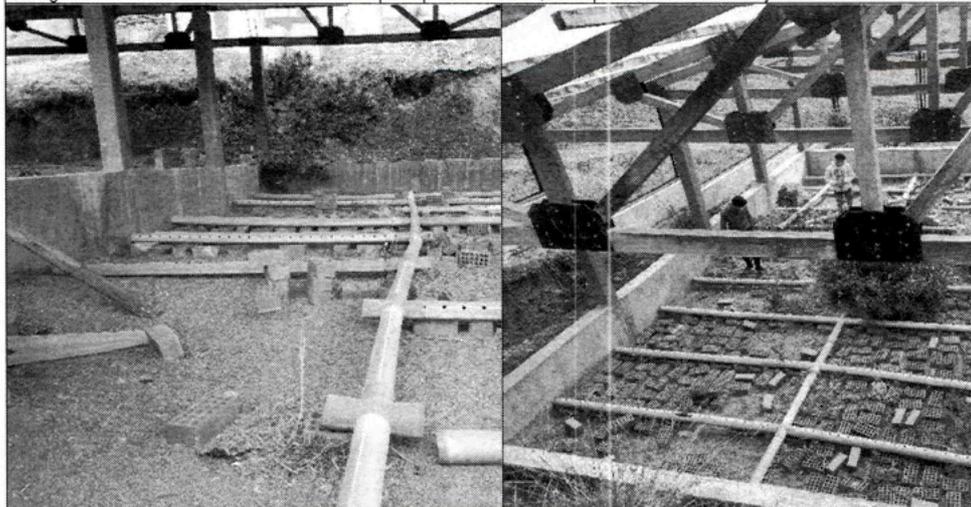
Fotografía n.° 39: En la fotografía se aprecia el estado actual del filtro sub superficial de la PTAR 01.

Fotografía n.° 40: En la fotografía se aprecia el estado actual del filtro sub superficial de la PTAR 02.

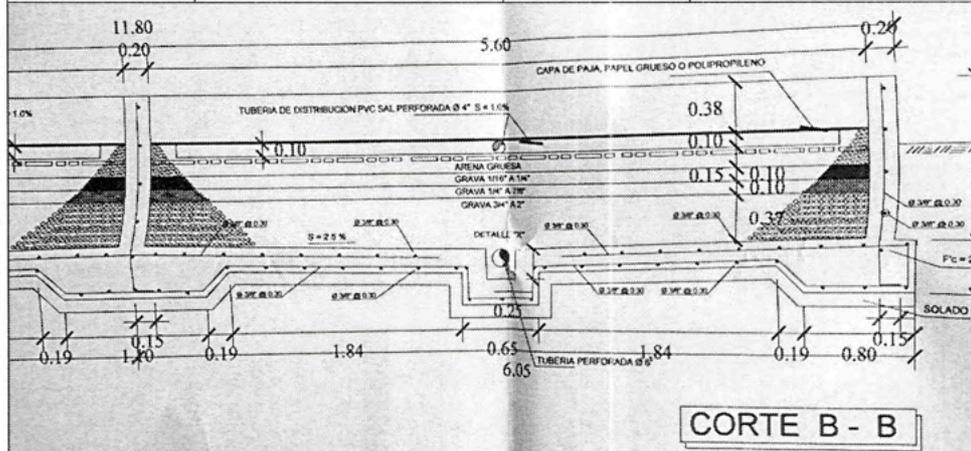
Gráfico n.° 4: Plano FSS-01 Filtro sub superficial, donde se aprecia las alturas de los filtros de grava, arena y la altura libre.

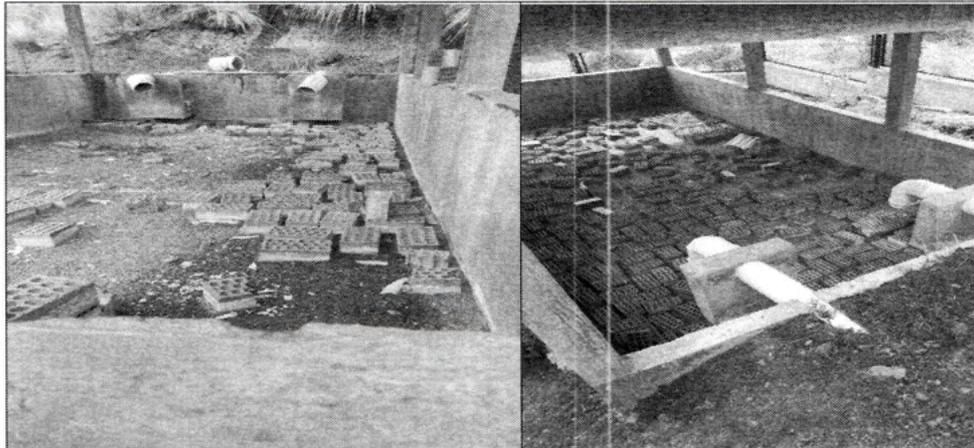
Fotografía n.° 41: En la fotografía se aprecia el estado actual del lecho de secado de la PTAR 01.

Fotografía n.° 42: En la fotografía se aprecia el estado actual del lecho de secado de la PTAR 02.

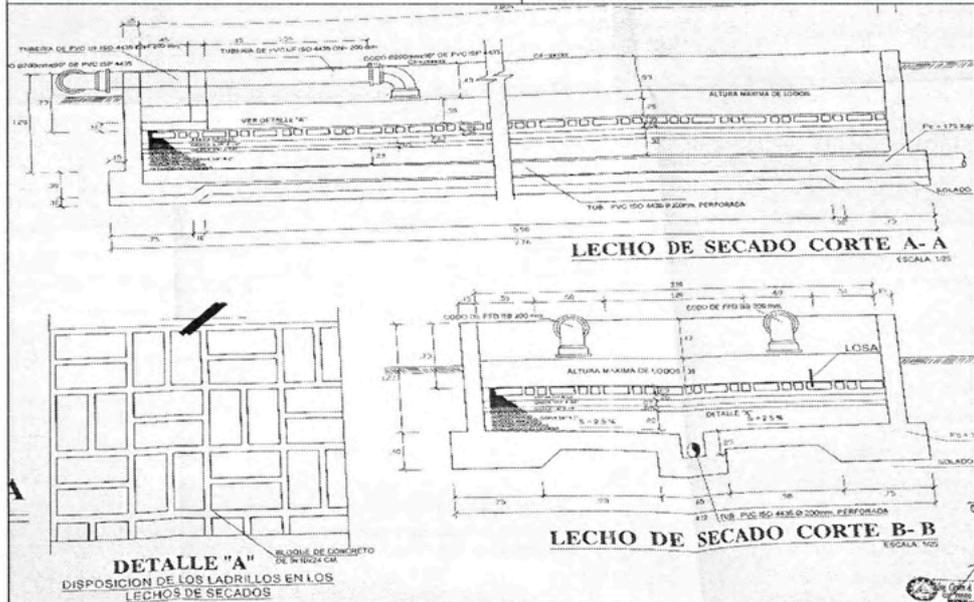
Grafico n.° 5: Plano del lecho de secado, donde se aprecia las alturas de los filtros de grava, arena y la altura libre.

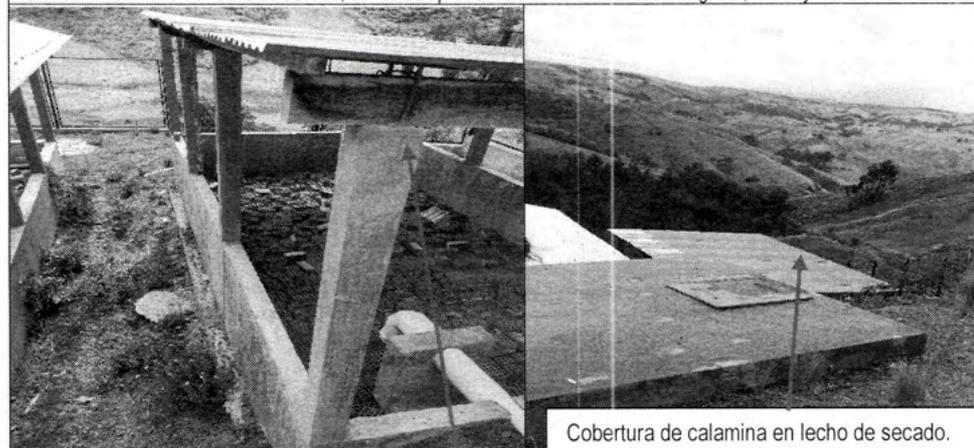
Viga de madera de 3"x6" en lecho de secado.

Cobertura de calamina en lecho de secado.
