**INFORME DE VISITA DE CONTROL**  
**N° 011-2021-OCI/0262-SVC**

**VISITA DE CONTROL AL  
SERVICIO DE AGUA POTABLE Y ALCANTARILLADO DE  
LIMA – SEDAPAL  
EL AGUSTINO - LIMA - LIMA**

**“A LOS TRABAJOS QUE SE EJECUTAN PARA EL  
RESTABLECIMIENTO TOTAL DE LOS SERVICIOS DE AGUA  
POTABLE Y ALCANTARILLADO A LA POBLACIÓN DE SAN  
JUAN DE LURIGANCHO, RACIONADOS POR LA OBSTRUCCIÓN  
DEL COLECTOR CANTOGRANDE, EN EL TRAMO PIRAMIDE  
DEL SOL, OCURRIDO EL 4 DE SETIEMBRE DE 2021.”**

**PERÍODO DE EVALUACIÓN:  
DEL 14 AL 20 DE SETIEMBRE DE 2021  
TOMO I DE I**

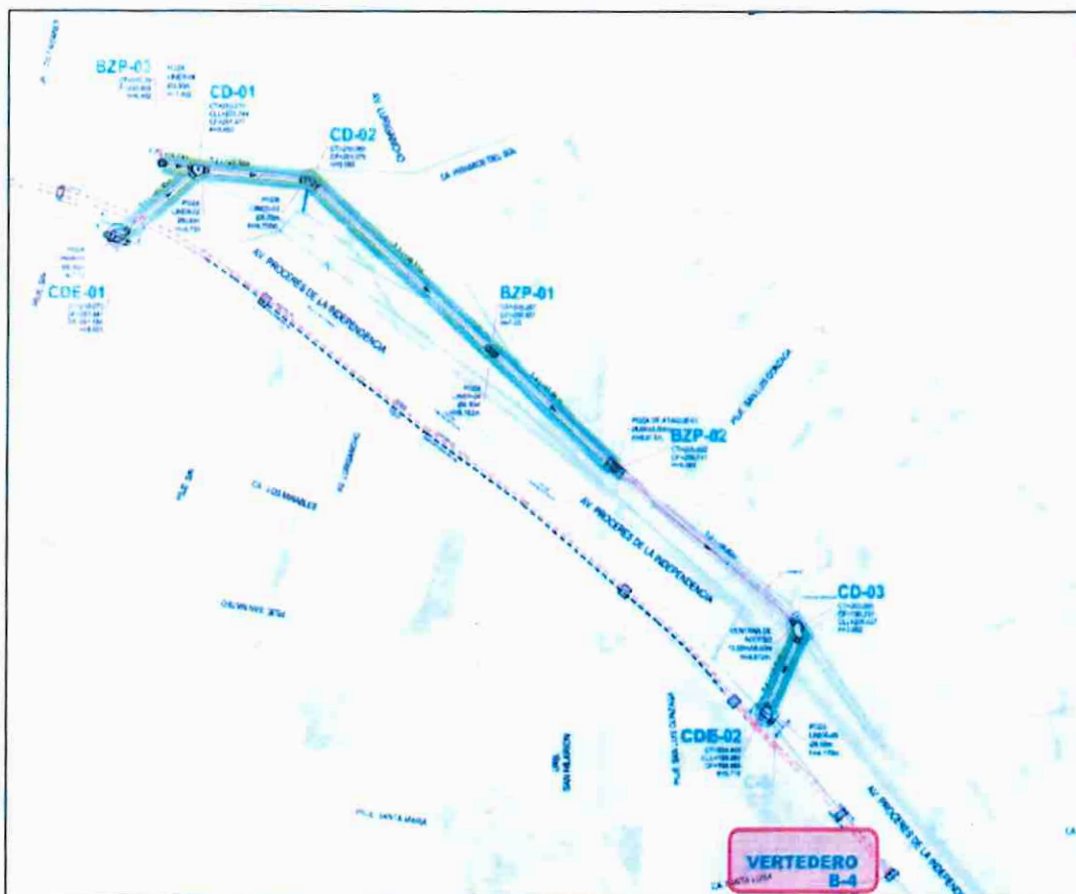
Figura 1:  
Esquemático de la solución definitiva del colector Canto Grande – Estación Pirámide del Sol

**Del estado de la obra en construcción de la solución definitiva en la estación Pirámide del Sol (Ver Figura 1)**

- Según información verbal brindada por el contratista se estima que la solución definitiva del colector Canto Grande entraría en funcionamiento el 21 de noviembre de 2021, así como que el cronograma actualmente vigente considera que la obra se debe estar finalizando el 16 de enero de 2022.
