**INFORME DE HITO DE CONTROL**  
**N° 028-2021-OCI/0375-SCC**

**EJECUCIÓN Y SUPERVISIÓN DE LA OBRA:**  
**"REPARACIÓN DEL SISTEMA DE SANEAMIENTO BÁSICO DE**  
**LA LOCALIDAD ORTIGAS, INGURO Y PLAYA GRANDE DEL**  
**DISTRITO DE BELLAVISTA, PROVINCIA DE JAÉN, REGIÓN**  
**CAJAMARCA."**

**HITO DE CONTROL N° 3: CULMINACIÓN Y RECEPCIÓN DE OBRA**

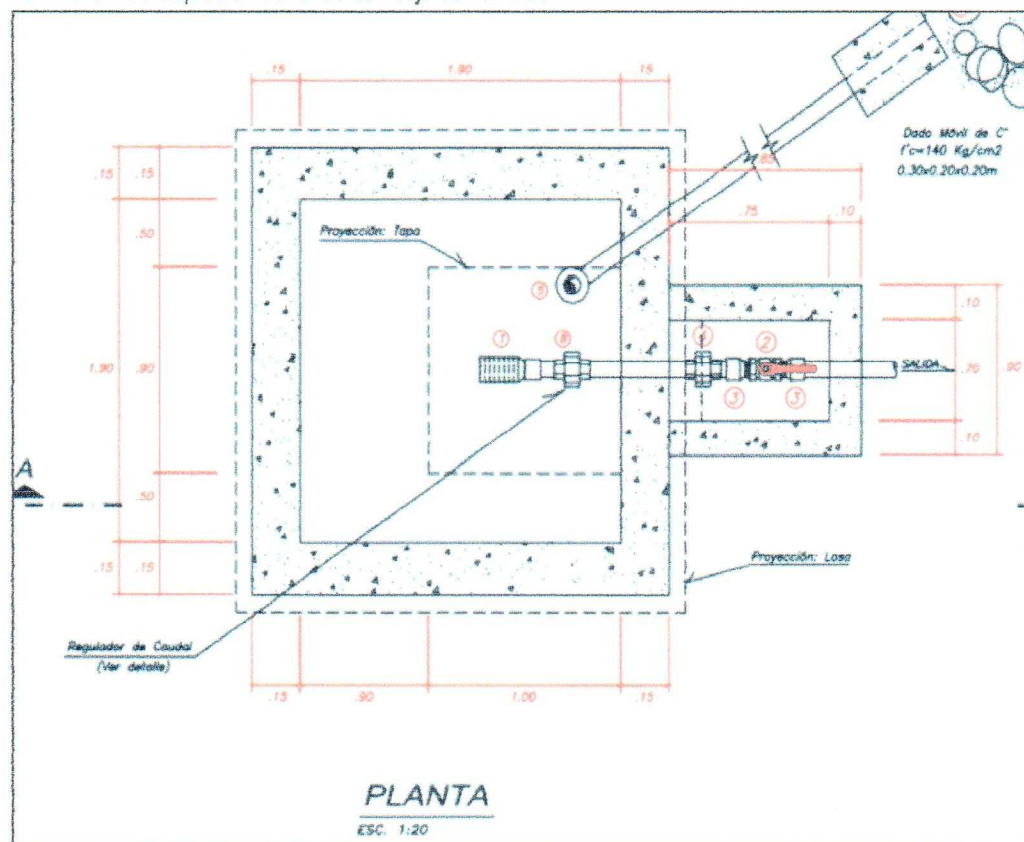
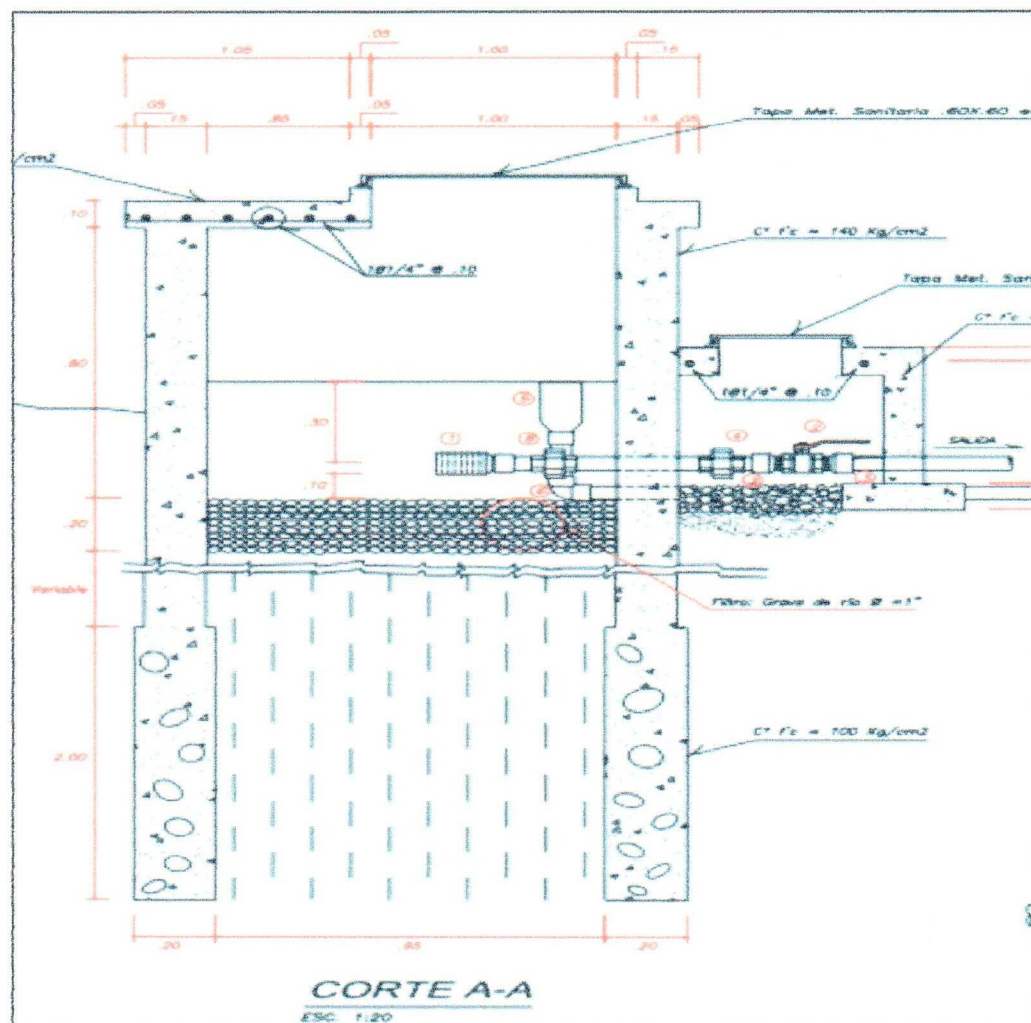
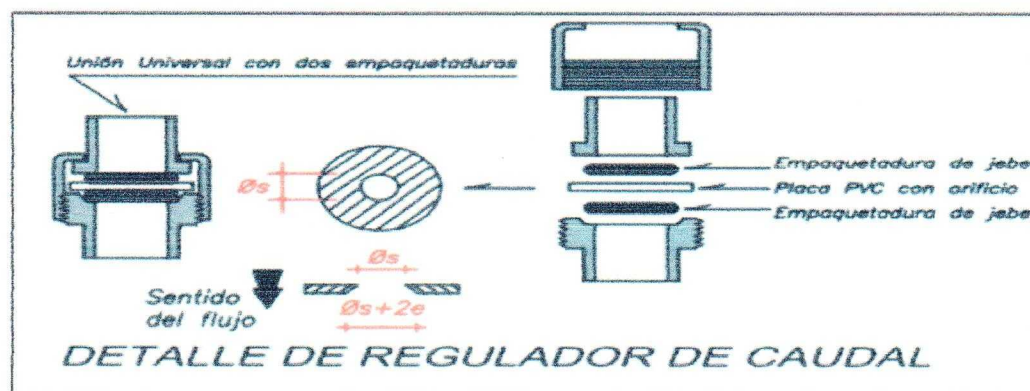
Lámina CF-01-Captación de fondo con caja de válvulas

De lo expuesto se evidencia el deficiente control técnico en la ejecución de la obra, ocasionando el incumplimiento de los objetivos del proyecto en perjuicio de la población beneficiaria.
