**INFORME DE HITO DE CONTROL**  
**N° 003-2021-OCI/0396-SCC**

**“CONTRATACIÓN DEL SERVICIO PARA LA EJECUCIÓN DEL  
MANTENIMIENTO PERIÓDICO Y RUTINARIO DEL CAMINO  
VECINAL EMP HV -123 (SAN VIDAL) URAY HUAYCCO-PTA  
CARRETERA; ACCESO I PUCACCOLLPA; ACCESO II SAN  
MARTIN (HV – 926) DISTRITO DE CUENCA, PROVINCIA DE  
HUANCAVELICA, DEPARTAMENTO DE HUANCAVELICA”**

**HITO DE CONTROL N° 1 – CULMINACIÓN DEL  
MANTENIMIENTO PERIÓDICO**

**PERÍODO DE EVALUACIÓN DEL HITO DE CONTROL:  
DEL 7 DE ENERO DE 2021 AL 21 DE ENERO DE 2021**

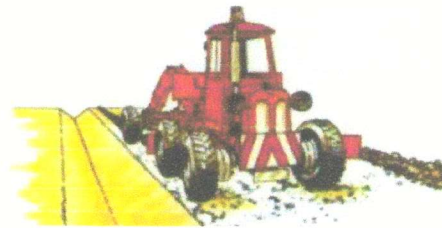
Consiste en reconformar la sección transversal y la pendiente longitudinal de las cunetas no revestidas, cuando presenten signos de deterioro y erosión que dificulten o impidan el libre flujo del agua.

Con la última pasada se elimina el material del borde de la cuneta.
