INFORME DE HITO DE CONTROL
N° 007-2021-OCI/0396-SCC

**“CONTRATACIÓN DEL SERVICIO PARA LA EJECUCIÓN DEL
MANTENIMIENTO PERIÓDICO Y RUTINARIO DEL CAMINO
VECINAL: EMP, HV - 115 (CHUÑUMAYO) - PALLCAPAMPA -
PUCACUCHO - EMP HV 903 (TITICCASA) HV -896, DISTRITO
DE HUANCVELICA - HUACHOCOLPA, PROVINCIA DE
HUANCVELICA, DEPARTAMENTO DE HUANCVELICA”**

**HITO DE CONTROL N° 2 - EJECUCIÓN DEL
MANTENIMIENTO PERIÓDICO**

**PERÍODO DE EVALUACIÓN:
DEL 3 AL 15 DE FEBRERO DE 2021**

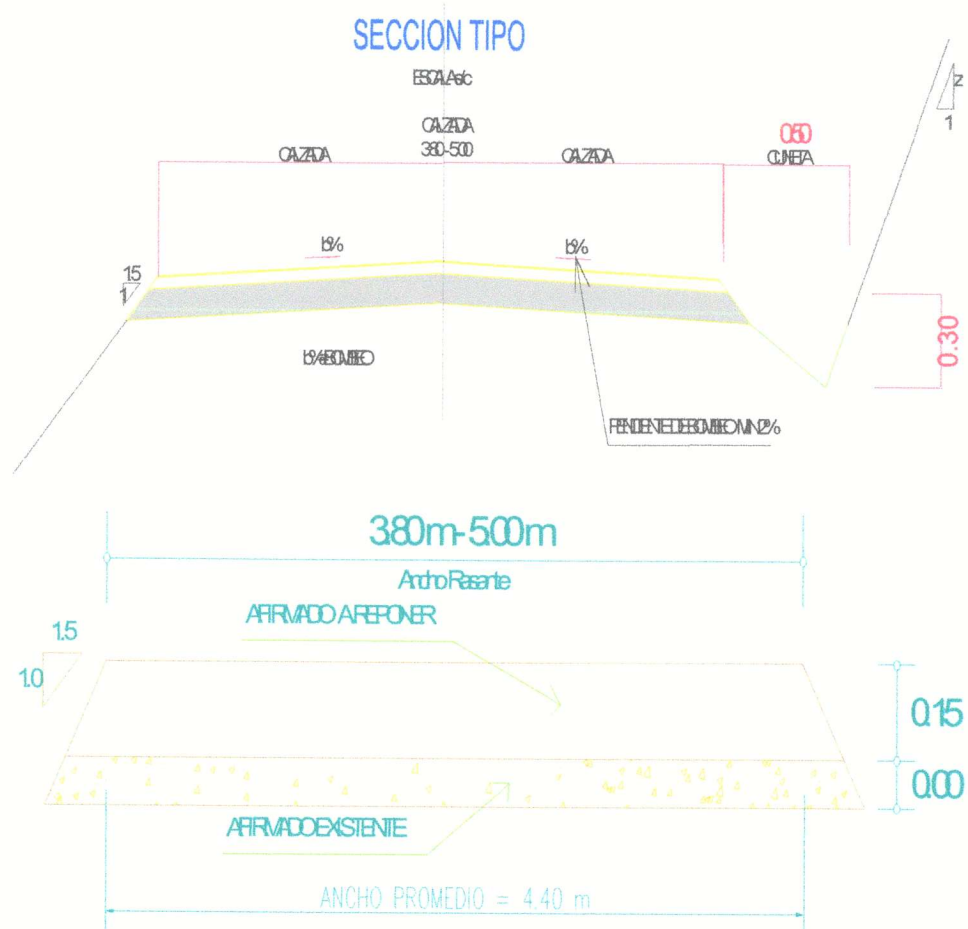
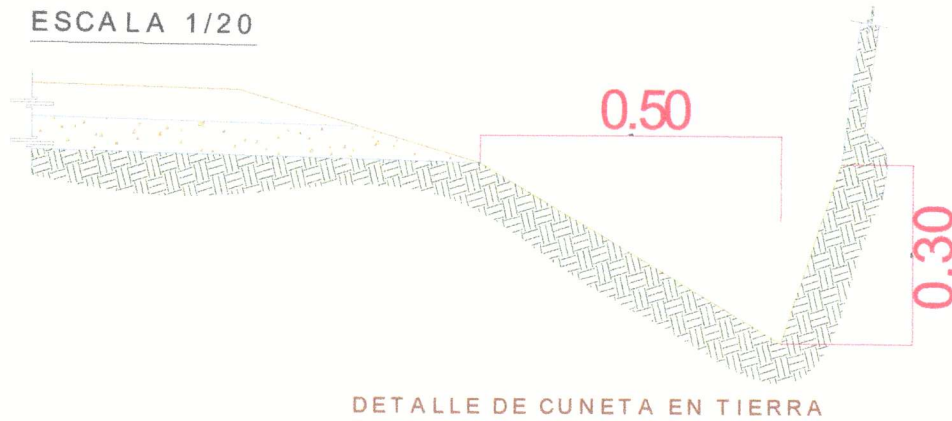
Sección transversal de la cuneta

La situación expuesta referido a deficiencias técnicas en las cunetas de tierra y capa de afirmado, generan riesgo de pérdida de la estructuralidad y funcionalidad de la superficie de rodadura, imposibilitando la transitabilidad de vehículos en la carretera.
