**INFORME DE VISITA DE CONTROL  
N° 016-2021-OCI/0396-SVC**

**CULMINACIÓN DE LA OBRA:  
“MEJORAMIENTO DE LOS SERVICIOS DE  
TRANSITABILIDAD VEHICULAR Y PEATONAL EN LA  
PROLONGACION AUGUSTO B. LEGUIA Y TRAMO I DE  
LA AV. GINA APUMAYTA, DISTRITO DE  
HUANCAMELICA, PROVINCIA DE HUANCAMELICA –  
HUANCAMELICA”- PRIMERA ETAPA**

**PERÍODO DE EVALUACIÓN:  
DEL 17 DE AGOSTO DE 2021 AL 25 DE AGOSTO DE 2021**

**HUANCAMELICA, 2 DE SETIEMBRE DE 2021**

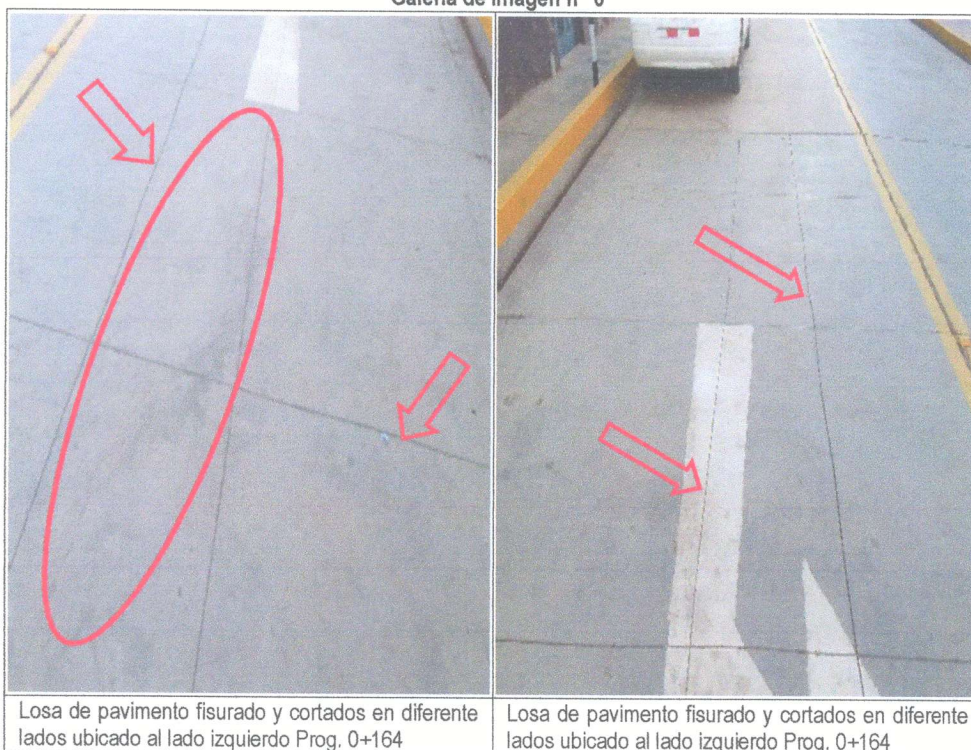
Galería de imagen n° 6

De la inspección física realizado el 19 de agosto de 2021, en la prolongación Augusto B. Leguía se evidencia que existe doce (12) puntos de fisuras en diferentes tipos de estructuras (losas de pavimentos, veredas y sardineles de veredas) a pesar que la obra aún no ha sido recibida, conforme se muestra y detallan a continuación.

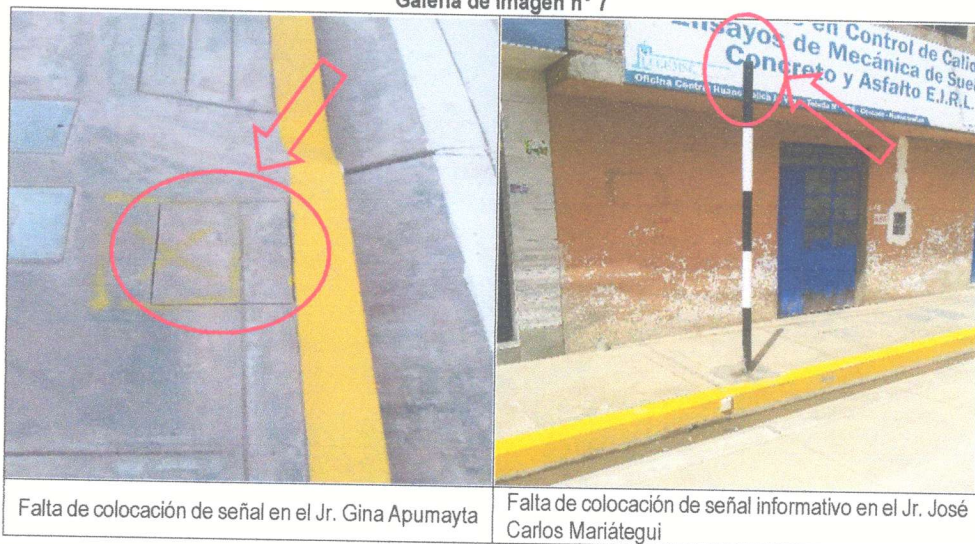
Galería de imagen n° 7

De la inspección física a la Obra realizada el 19 de agosto de 2021<sup>3</sup>, se advierte que la partida de señalización informativa se encuentra inconclusa y defiende, debido a que existen cuatro (4) señales informativas que se han ejecutado parcialmente, (se han colocado solo los postes para las señales o se realizó el corte para su instalación) y el pintado de los sardineles se han ejecutado de manera deficiente (presentan desprendimientos), conforme se detallan a continuación.

Las señales preventivas sólo se aceptarán si su instalación está conforme con lo indicado en los planos y especificaciones. Las deficiencias detectadas deberán ser subsanadas por el Contratista a plena satisfacción del Supervisor.

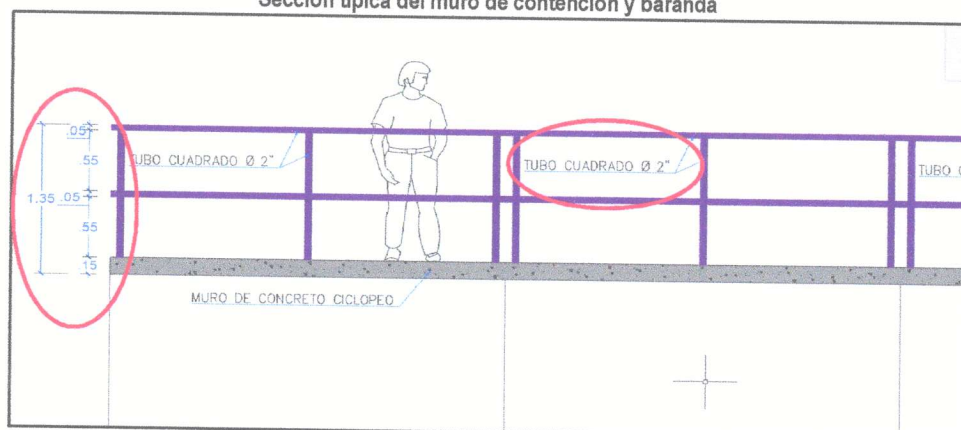
Imagen n.º 31  
Sección típica del muro de contención y baranda

En el expediente técnico reformulado se establece la ejecución de una baranda de fierro cuadrado de dos pulgadas (2") a lo largo del muro de contención de la Av. Augusto B Leguía, con una altura de un metro diez (1.10 m) desde el nivel de vereda.

Sin embargo, en la ejecución de las barandas se ha modificado el diseño con tubería circular de dos pulgadas (2") en las partes altas con una altura de un metro (1 m) desde el nivel de vereda y con tubería circular de una pulgada y media (1 ½") en las partes bajas con una altura de setenta y nueve centímetros (79 cm) desde el nivel de vereda, las mismas que han sido soldadas a las bases con un solo punto de apoyo (fierro corrugado) y algunas se mueven con facilidad (progresiva 0+052 a la 0+054), conforme se muestra a continuación
