**INFORME DE HITO DE CONTROL
N° 007-2021-OCI/0407-SCC**

**“CONTRATACIÓN DE LA EJECUCIÓN DE LA OBRA:
INSTALACIÓN DEL SISTEMA DE AGUA POTABLE Y
ALCANTARILLADO EN EL PPJJ TUPAC AMARU AMPLIACIÓN
COMITÉ 9 Y 10 EN EL DISTRITO DE MARCONA”**

HITO DE CONTROL N° 3 – CONFORMIDAD A VALORIZACIÓN DE OBRA N° 1

NASCA, 22 DE JUNIO DE 2021

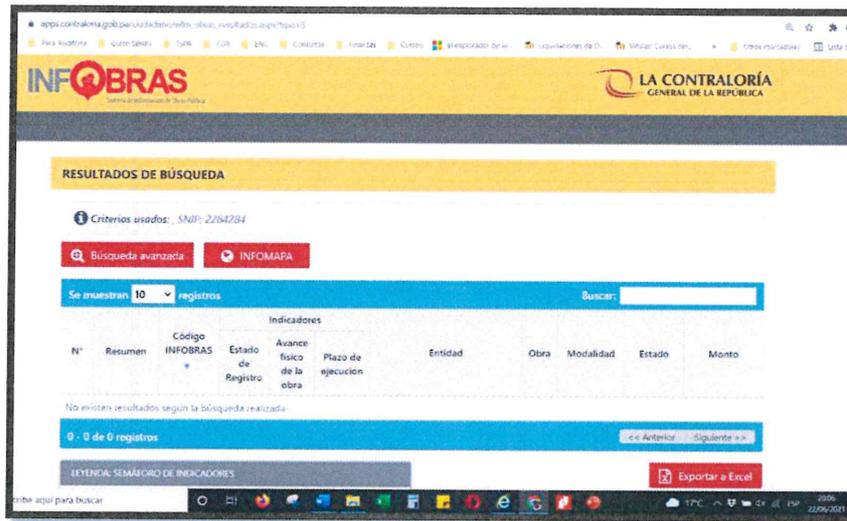
**Imagen n.º 4
REPORTE DE INFOBRAS**

Pese a las acciones de ejecución contractual antes descritas que, ameritan su registro en los aplicativos informáticos correspondientes, se comprobó con el código único citado que, la consulta pública en el portal de Infobras reporta al 22 de junio de 2021, la inexistencia del proyecto; conforme se muestra a continuación:

Lo expuesto no facilita la supervisión, seguimiento y acceso de información para la participación ciudadana en el proceso de inversión, lo que genera incertidumbre, desinformación y expectativas ajenas a la realidad en que se encuentra el proyecto de inversión pública, poniendo en riesgo la transparencia y rendición de cuentas por la inversión efectuada.

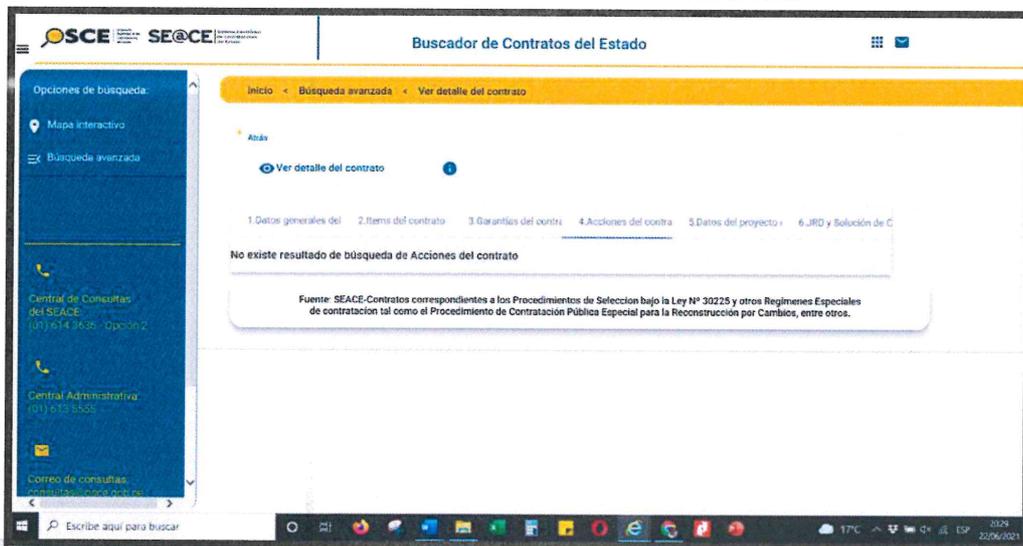
**Imagen n.º 5
REPORTE DE ACCIONES DEL CONTRATO EN EL SEACE**

Adicionalmente se comprobó que, al 22 de junio de 2021, el módulo de ejecución contractual del Seace, ítem acciones del contrato, no reporta registros; según se muestra en la imagen siguiente:

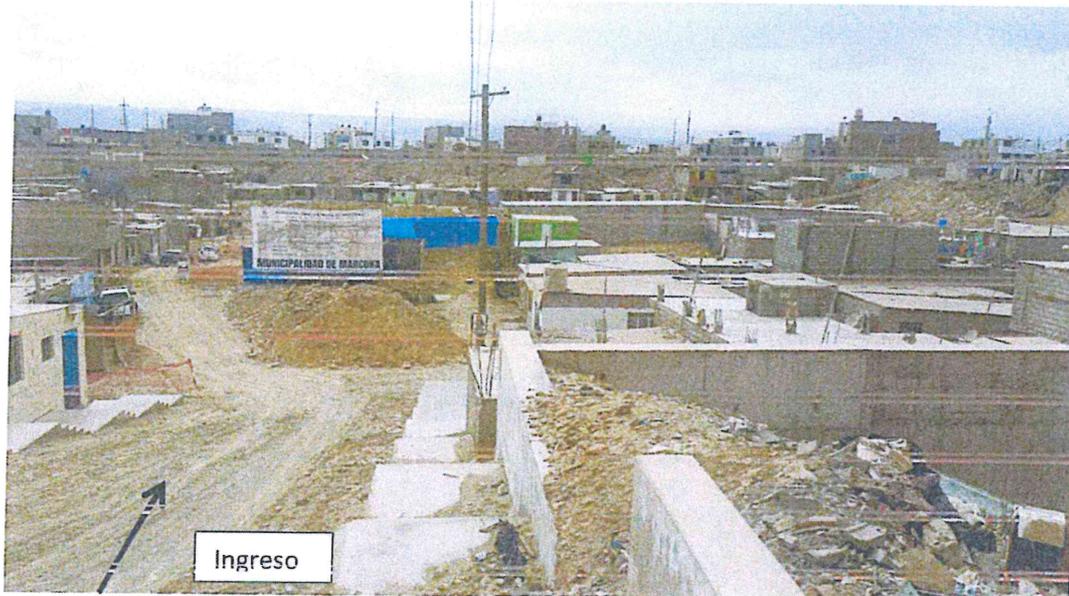
Imagen n.° 1
FOTO PANORÁMICA DEL LUGAR DE LA OBRA

La obra se encuentra ubicada en el PPJJ Túpac Amaru Ampliación Comité 9 y 10, el mismo que se encuentra en un desnivel a manera de hollada, tal como se observa en la siguiente imagen:

Para el ingreso al lugar de la obra solamente, se cuenta con un solo acceso, conforme se puede observar en la imagen n.° 1.

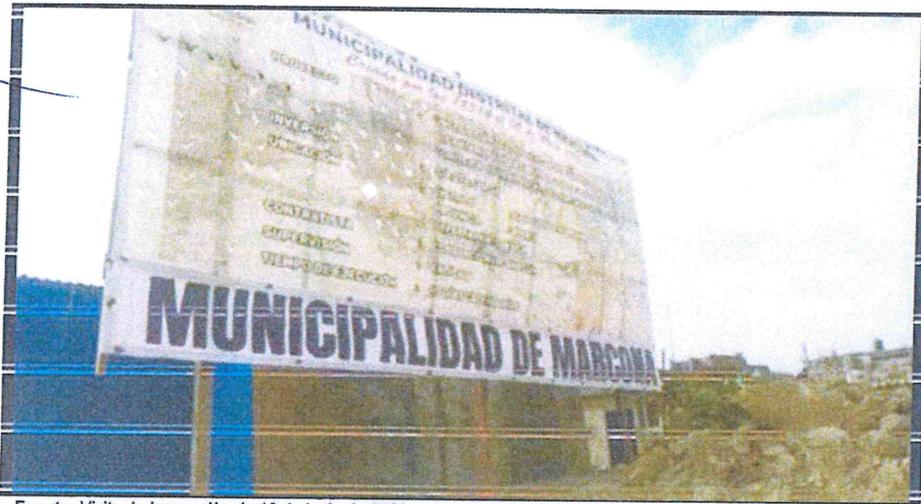
Imagen n.º 2
CARTEL DE OBRA EN COORDENADA

En las coordenadas aproximadas del aplicativo Google maps -15.366502,-75.159041, se ubicó el cartel de la obra, el que se está colocado al ingreso de la obra, conforme se muestra en la imagen siguiente:

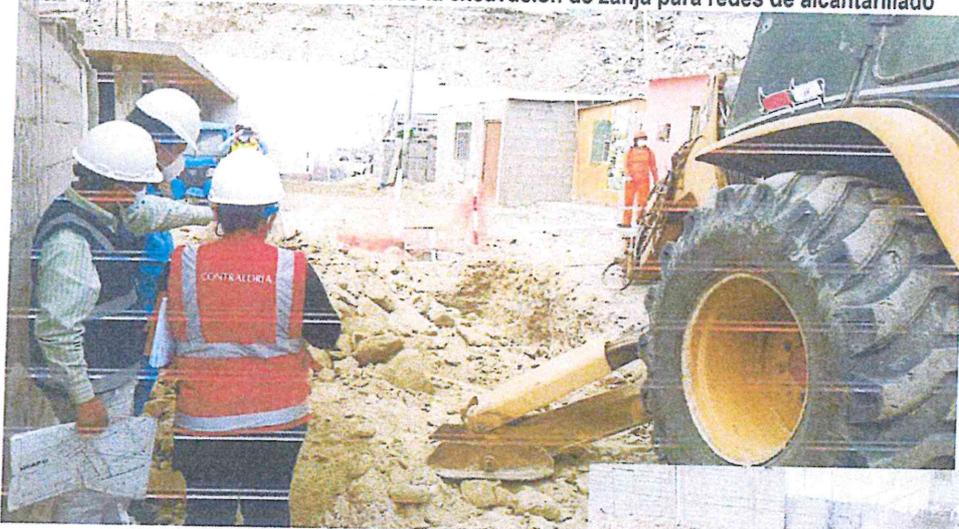
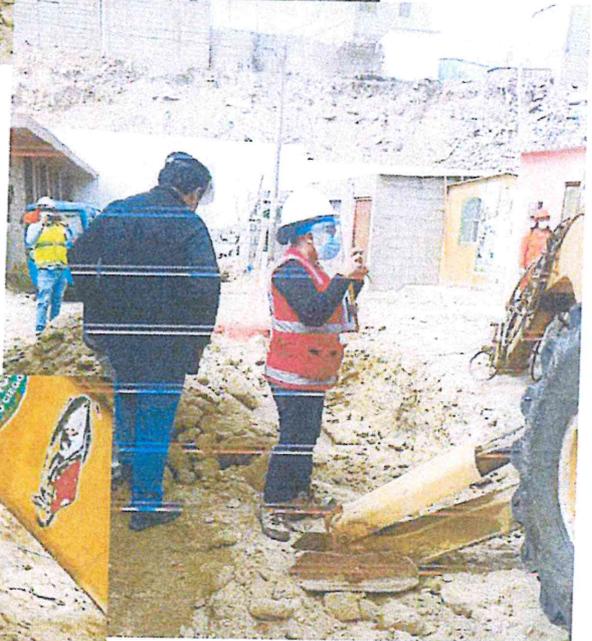
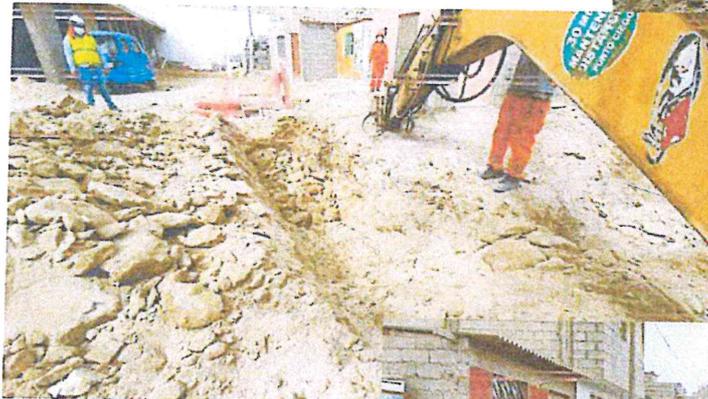
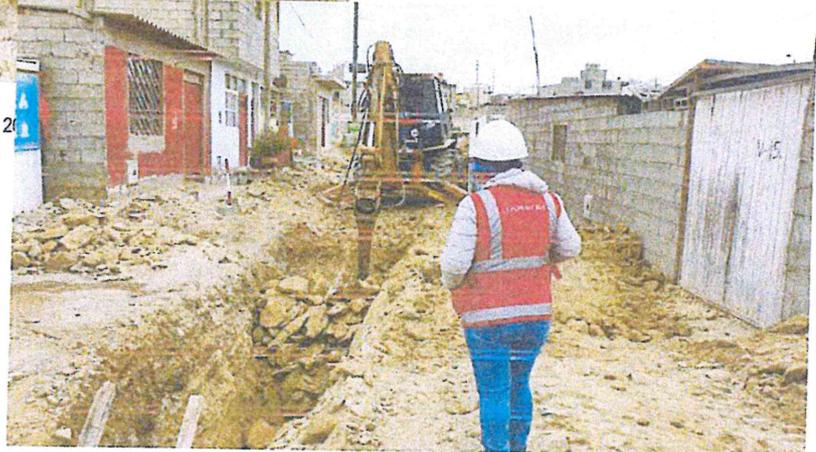
Imagen n.º 2, 3, 4 y 5
 Retroexcavadora realizando la excavación de zanja para redes de alcantarillado

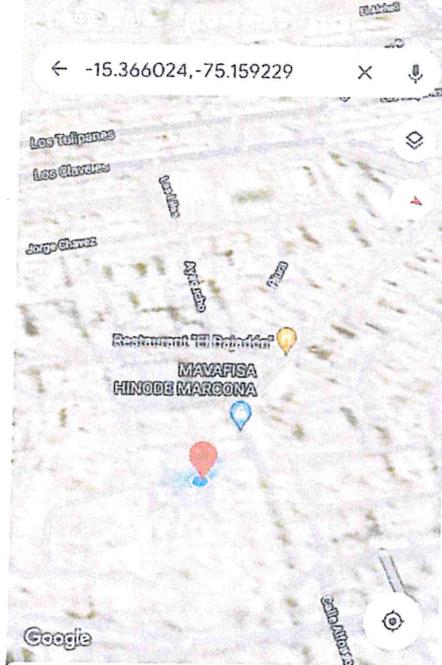
Imagen N° 20
Coordenada de Bz. 7, según aplicativo Google Maps

- f. **Calle Sin Nombre de Buzón de arranque 7 al buzón Bz 8**
El Buzón de arranque 7, ubicado en las coordenadas referenciales del aplicativo Google maps -15.366024, -75.159229 tiene una profundidad de 1.20m, con diámetro interno de 1.20m y diámetro externo de 1.60m.

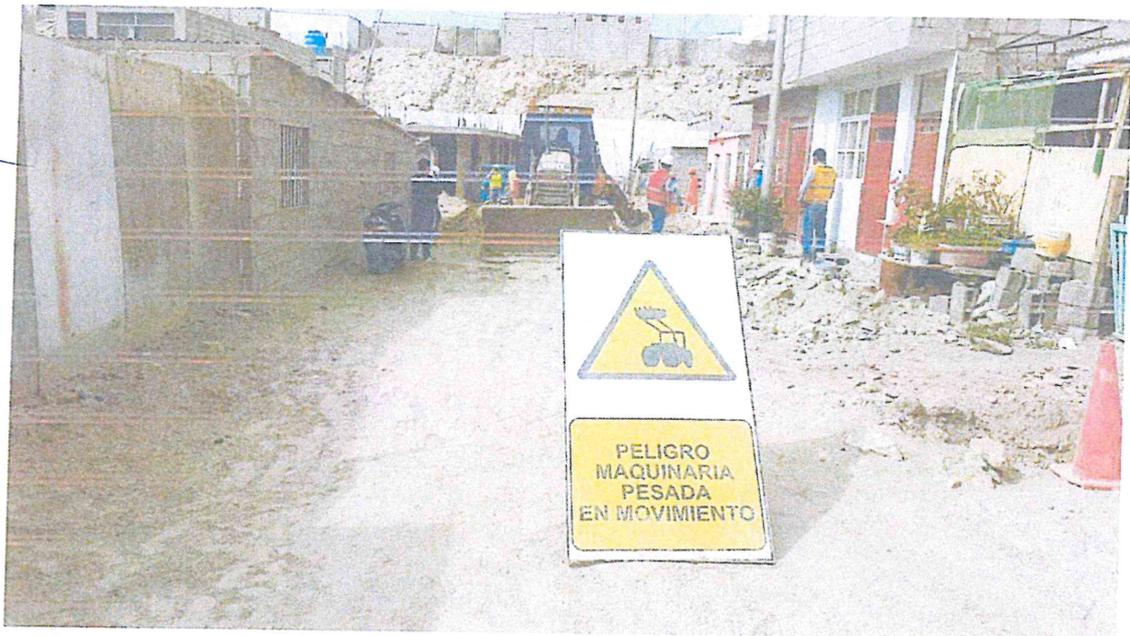
Algunas vistas de los lugares en los que se encontró la señalización

imagen No. 30
En excavación en tramo Bz. 13 – Bz. 9

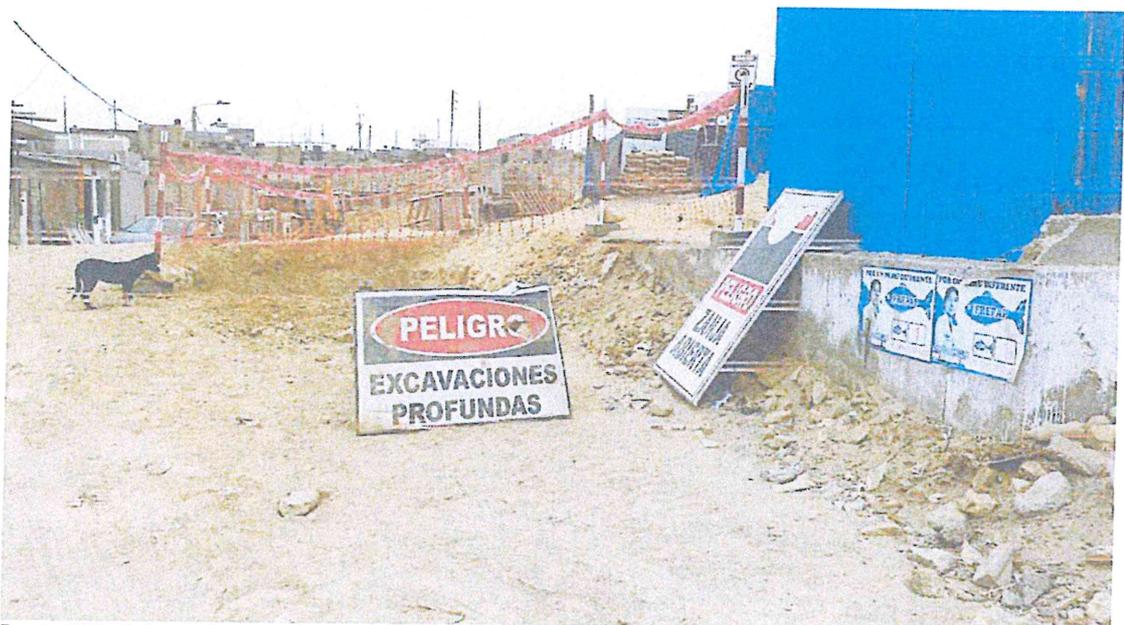
Imagen No 31
Buzón Bz 4

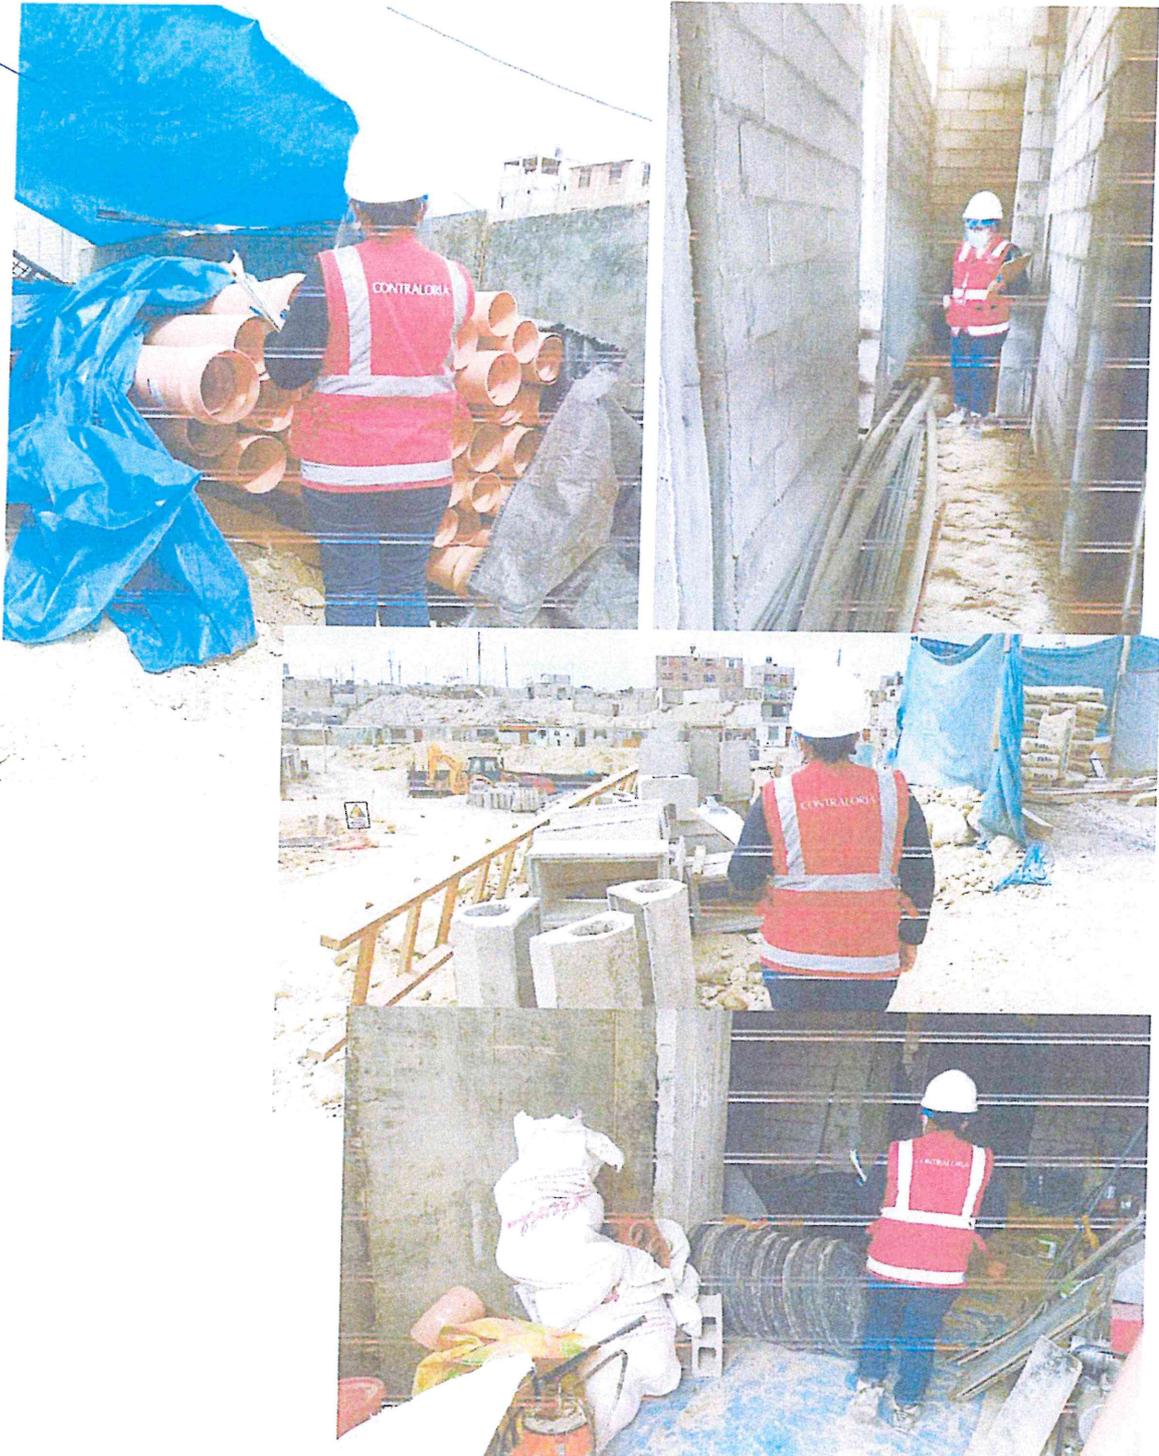
Durante la visita se pudo constatar que el contratista cuenta con oficina en la obra, así como un almacén.

Imágenes N° 32, 33, 34 y 35
Áreas de uso para el almacenamiento de los materiales

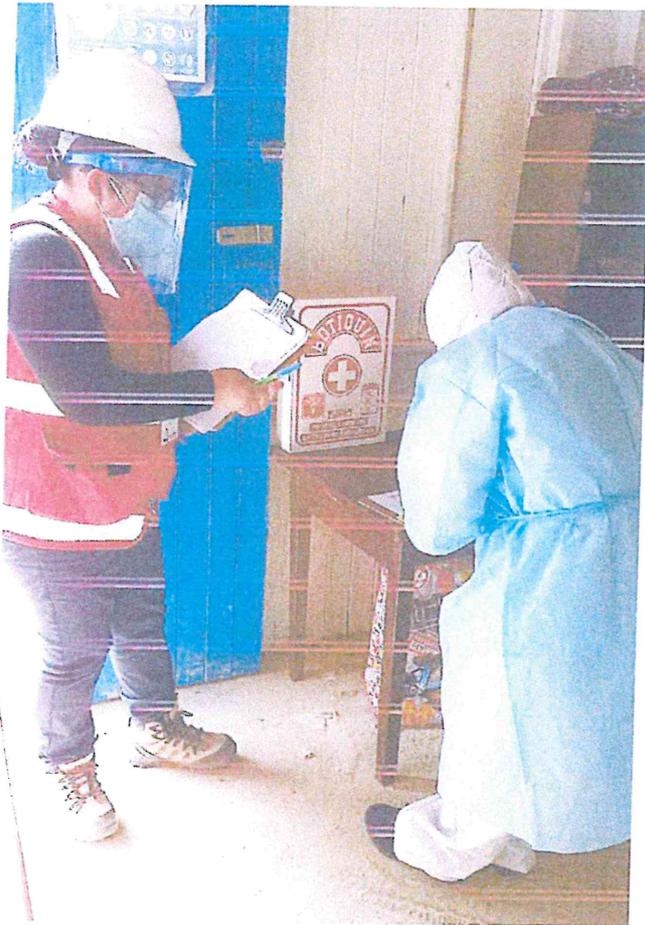
Se pudo constatar la existencia del área destinada del Plan COVID. Asimismo, mostraron los formatos que llenan a los trabajadores, para el control de temperatura, capacitaciones, asistencia, ficha sintomatológica, .

Imágenes N° 36, 37, 38 y 39
Áreas de uso para el almacenamiento de los materiales

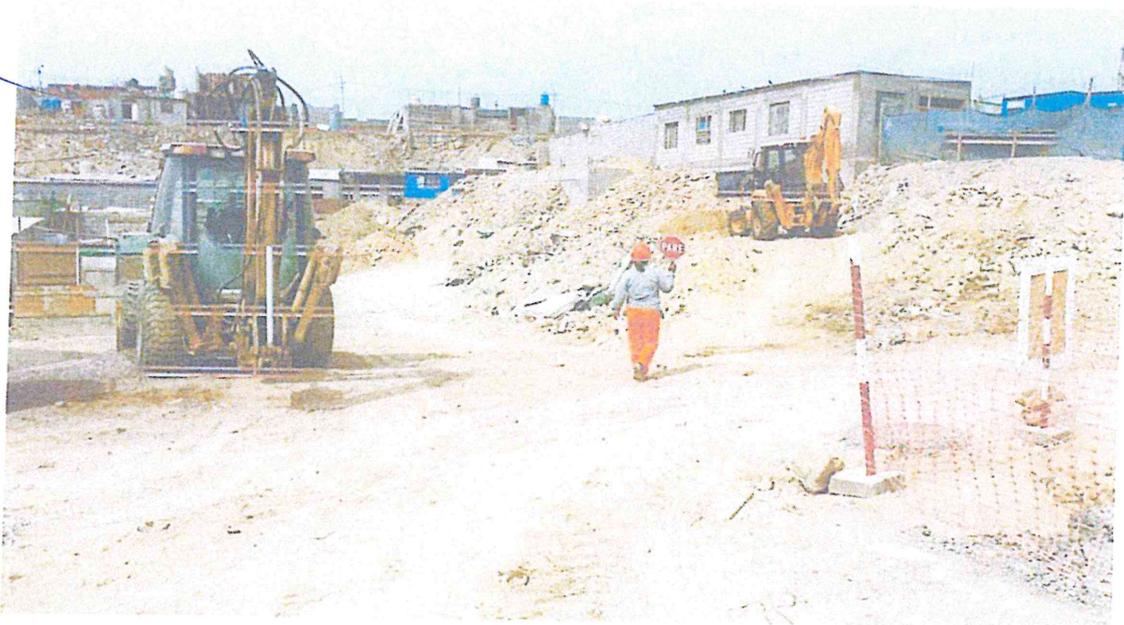
imagen N° 40

También se pudo constatar que las maquinarias que vienen trabajando en la obra cuentan con un personal vigía.
