**INFORME DE HITO DE CONTROL  
N.º 019-2021-OCI/0408-SCC**

**OBRA: " REHABILITACIÓN DE LA I.E. N° 22421 NUESTRA  
SEÑORA DE LAS MERCEDES NIVEL PRIMARIO, DEL  
CENTRO POBLADO NUEVA ESPERANZA, DISTRITO DE  
LLIPATA, PALPA, ICA "**

**HITO DE CONTROL N.º 4  
EJECUCIÓN DE LA OBRA - VALORIZACIÓN N.º 4**

**PALPA, 23 DE JULIO DE 2021**

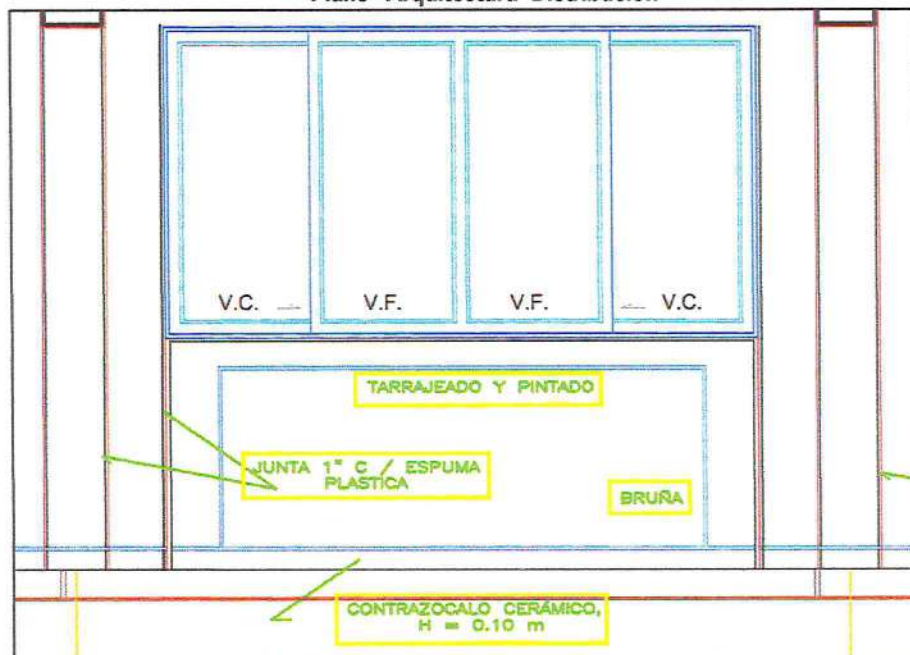
Fuente: Expediente Técnico – Plano Arquitectura-Distribución – Lámina A-01

Respecto a la partida **02.01.05.01 Contrazócalo de cerámica de color 20x30 cm**, de acuerdo al plano Arquitectura – distribución, Lámina A-01, indica que el contrazócalo debe tener una altura de 10 cm; no obstante, se visualizó que el contratista viene realizando la colocación de contrazócalo de cerámica con altura de 8 cm, según se puede apreciar en la imagen siguiente:

Respecto a la partida 02.01.02.05 vestidura de derrame del vano de la puerta P-2 del módulo S.U.M., de la revisión del plano de Arquitectura – distribución, Lámina A-01, indica que el ancho del vano de la puerta P-2 del módulo debe medir 1,20 metros; sin embargo, se verificó que el ancho del vano de la puerta P-2 del módulo en obra es de 1,16 metros, según se puede apreciar en la imagen siguiente:

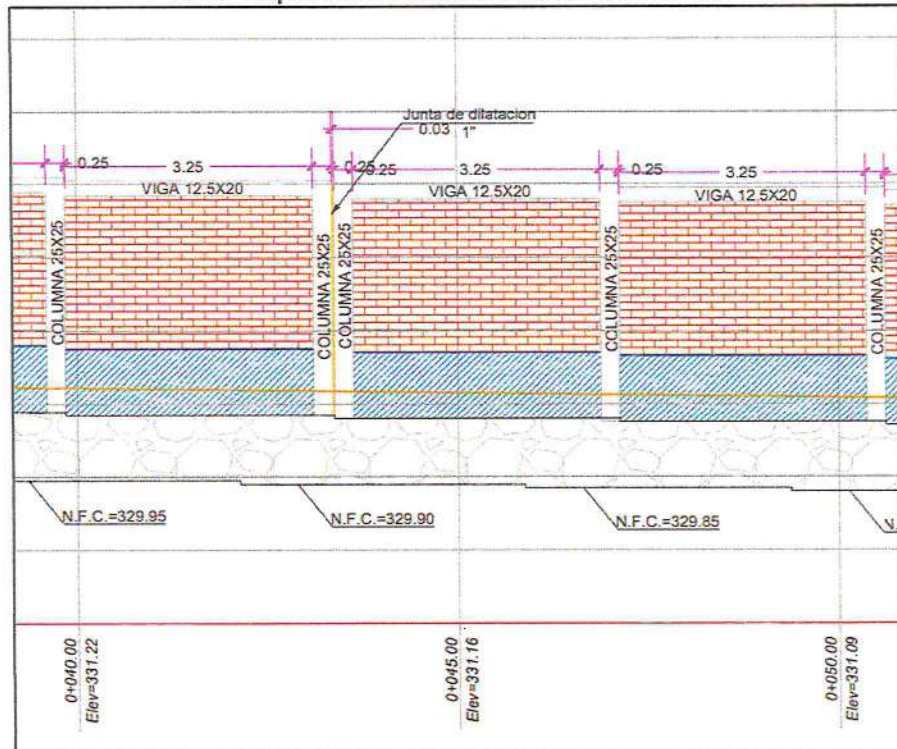
Fuente: Expediente Técnico – Plano Arquitectura-Cerro Perimétrico – Elevaciones – Lámina A-04  
Elaborado por: Comisión de Control Concurrente

De la revisión de los planos: Arquitectura – Cerco Perimétrico- Elevaciones, Lámina A-04 y Arquitectura – Cerco Perimétrico- Elevaciones, Lámina A-05, respecto a la partida **02.02 Cerco Perimétrico**, indica que el ancho del paño de columna a columna es 3,75 metros y 4,13 metro; no obstante, al tomarse las medidas de los paños del cerco perimétrico parte fondo, entre columna a columna, se advirtió que sus medidas son: 3,20 metros, 3,23 metros, 3,20 metros, asimismo, se tomaron las medidas de los paños del cerco perimétrico lado izquierdo, siendo sus medidas: 3,24 metros, 3,20 metros, 3,17 metros, 3,32 metros y 3,28 metros, lo que no sería concordante con lo previsto en las especificaciones técnicas y planos del expediente técnico; según se puede apreciar en la imagen siguiente:
