**INFORME DE HITO DE CONTROL  
N° 018-2021-OCI/0425-SCC**

**OBRA: "REPARACIÓN DE OBRAS EXTERIORES; EN EL  
(LA) CALLES MIGUEL GRAU CUADRAS 01-04 TORRES  
PAZ CUADRAS 01-06 CHICLAYO CUADRAS 02-08 JOSÉ  
QUIÑONES CUADRAS 02-08 BUENOS AIRES CUADRAS  
04-05 FRANCISCO BOLOGNESI CUADRA 08 JOSÉ  
BALTA CUADRAS 05,06,07,08 LIMA CUADRAS  
05,06,07,08 DEL CENTRO URBANO DEL DISTRITO DE  
PIMENTEL - PROVINCIA CHICLAYO - DEPARTAMENTO  
LAMBAYEQUE"**

**HITO DE CONTROL N° 1 – ESTADO SITUACIONAL DE LA  
OBRA.**

**CHICLAYO, 13 DE OCTUBRE DE 2021**

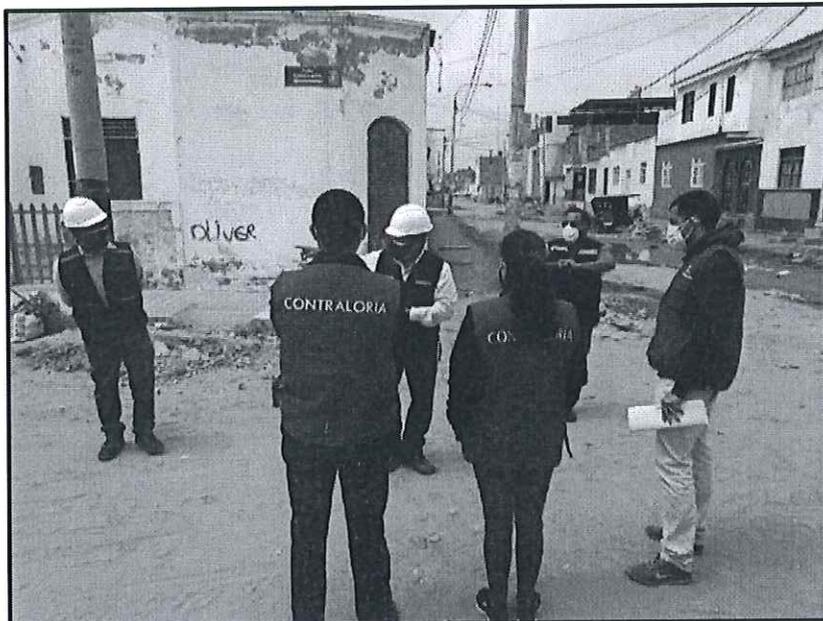
Durante la visita de inspección física a obra realizada el 6 de setiembre de 2021, por la comisión de control concurrente, se contó con la presencia del Ingeniero Luis Santos Zuloaga Meza, el que manifestó que asumió funciones de jefe de supervisión a partir del día 17 de marzo de 2021<sup>2</sup>, fecha desde la cual venia realizado su labor, como se aprecia en la toma fotográfica siguiente:

**Muestra fotográfica n.º 1**  
Vista del jefe de Supervisión Ing. Luis Santos Zuloaga Meza en la visita de inspección realizada el 6 de setiembre de 2021 por la comisión de control.

Al respecto, de la búsqueda de colegiados, realizada en la página web del Colegio de Ingenieros del Perú<sup>3</sup>, se pudo verificar que la condición del Ingeniero Supervisor es "Suspendido", a partir de día 08 de junio de 2021 hasta el 07 de junio del 2023, tal como se aprecia en la siguiente imagen:
