**INFORME DE HITO DE CONTROL  
N° 022-2021-OCI/2901-SCC**

**“EJECUCIÓN Y SUPERVISIÓN DE LA OBRA:  
AMPLIACIÓN Y MEJORAMIENTO DEL SERVICIO DE AGUA  
POTABLE Y ALCANTARILLADO PARA LAS LOCALIDADES  
DE SAN LUIS Y PARTE BAJA DE BAGUA GRANDE,  
PROVINCIA DE UTCUBAMBA - AMAZONAS”**

**HITO DE CONTROL N° 1: EJECUCIÓN DE OBRA**

**PERÍODO DE EVALUACIÓN:  
DE 01 AL 30 DE NOVIEMBRE DE 2021**

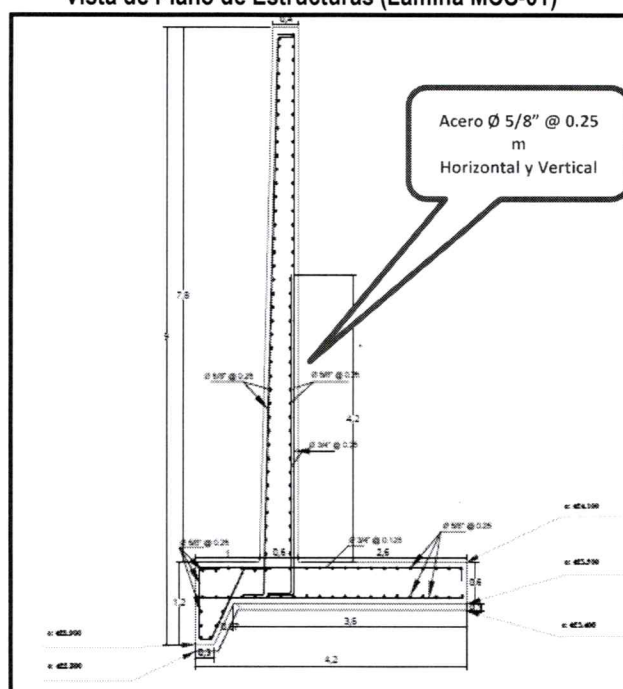
**Imagen n.º 10**

Vista de Plano de Estructuras (Lamina MCS-01)

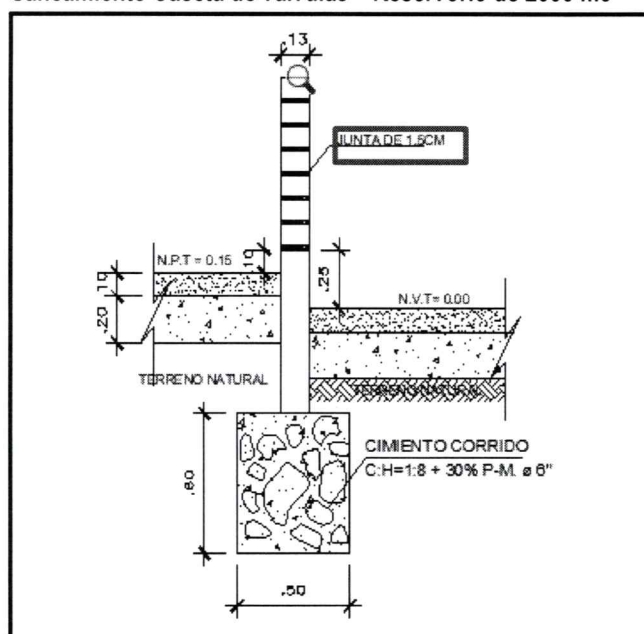
**Imagen n.º 13**

- iv. Respecto a la partida “06.02.04.01. Muros de ladrillo kk 18 hueco de sogá, c: a, 1:4, junta 1.5 cm.”, el espesor de mortero excede al indicado en especificaciones técnicas.

**Espesor de mortero en albañilería según planos de Saneamiento Caseta de válvulas – Reservorio de 2000 m3**

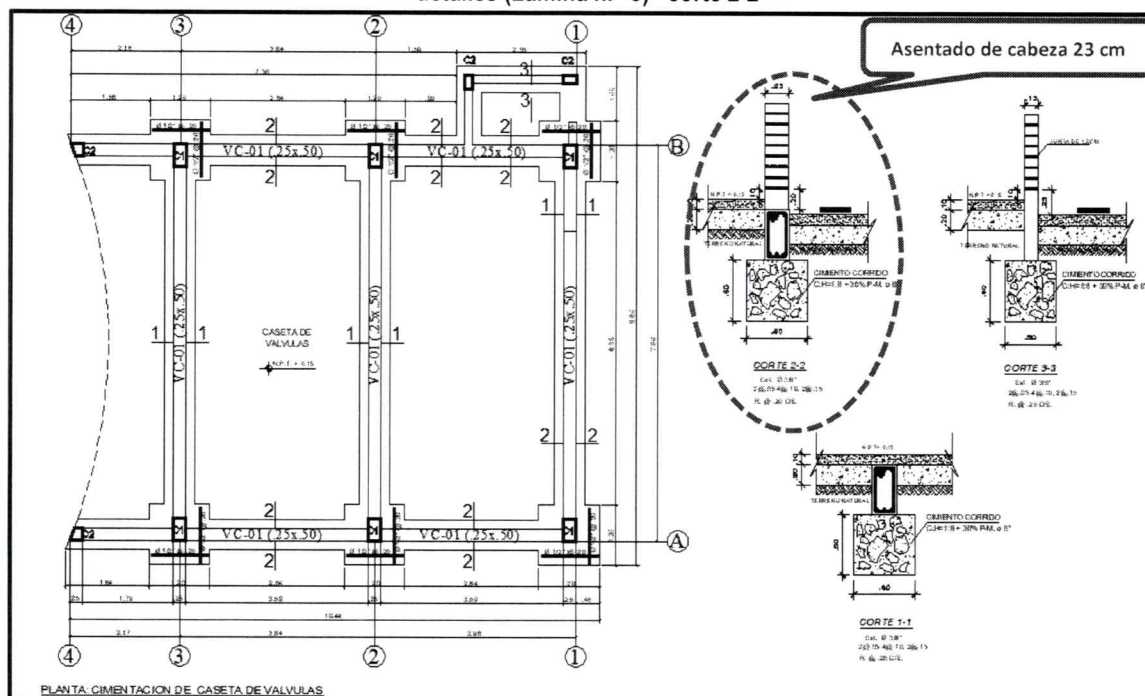
**Imagen n.º 18**

Plano R-ECD – Reservoirio V= 2000 m<sup>3</sup> –Estructuras, cortes y  
detalles (Lamina n.º 3) –corte 2-2
