INFORME DE HITO DE CONTROL
N° 009-2021-OCI/3472-SCC

“EJECUCIÓN CONTRACTUAL DE LA SUPERVISIÓN DE
OBRA INSTALACIÓN DE LOS SISTEMAS DE AGUA
POTABLE Y ALCANTARILLADO CON CONEXIONES
DOMICILIARIAS DE LOS PP.JJ. VILLA PROGRESO,
MIRAFLORES, LAS VEGAS, SAMÁN, SAN FRANCISCO DE
ASÍS, LA UNIÓN, SAN JUAN DE DIOS Y RAMIRO PRIALÉ -
CHICLAYO”

HITO DE CONTROL N° 1
“AVANCE DEL PROCESO DE EJECUCIÓN DE
SUPERVISIÓN DE LA OBRA A JULIO 2021 Y
VALORIZACIÓN CORRESPONDIENTE A JUNIO DE 2021”

JOSÉ LEONARDO ORTIZ, 10 DE AGOSTO DE 2021

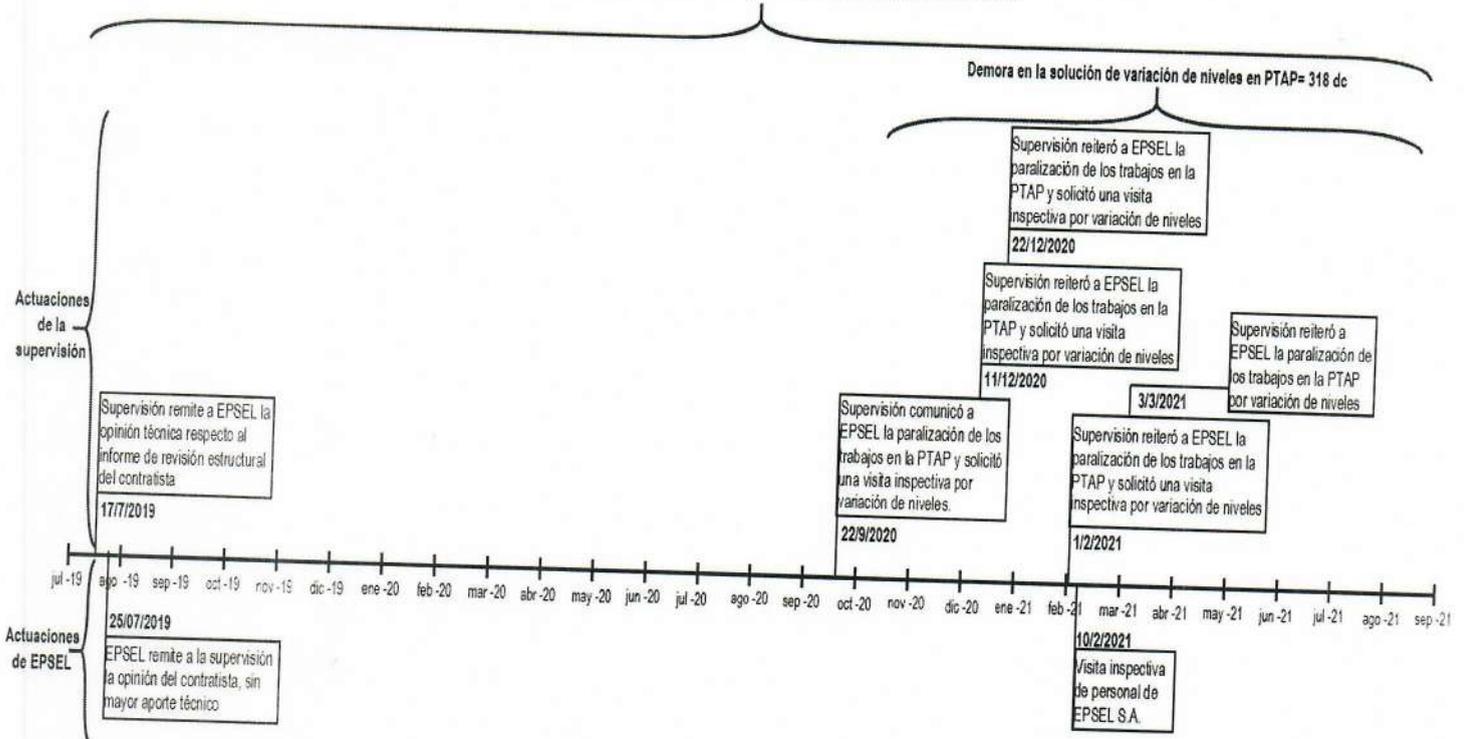
Gráfico n.º 1
Demora en la solución de problemática de las estructuras enterradas de la PTAP
Tiempo de comunicación de problemática sin solución a la fecha = 751 dc

La falta de diligencia de la entidad para dar solución a la problemática de desnivelación suscitada en las cotas del nivel superior de las estructuras hidráulicas enterradas de la Planta de Tratamiento de Agua Potable, comunicada por el contratista desde el año 2019, ha producido paralización de trabajos en este frente y el riesgo de eventuales fisuras y agrietamiento, que afectaría el abastecimiento de agua potable en los Pueblos Jóvenes Villa Progreso, Upis Miraflores, Las Vegas, Anexo Samán, California, San Juan de Dios, Los Precursores, San Bartolo, Ramiro Prialé II, San Félix, San Francisco de Asís y La Unión, previsto como objetivo beneficiario de la obra así como afectaría los recursos públicos ante la aprobación de eventuales ampliaciones de plazo que generarán mayores gastos generales.

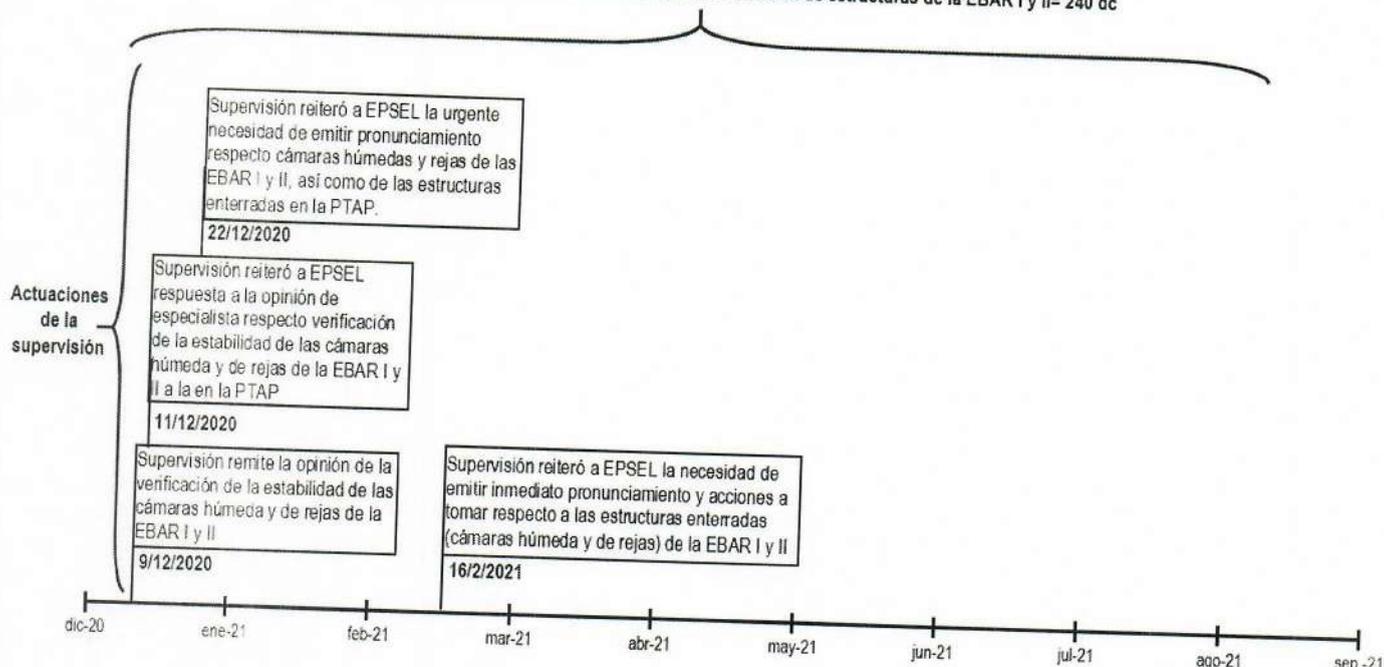
a) Efecto del empuje hidrostático afectará la estabilidad de las cámaras húmedas y de Rejas de las estaciones de bombeo de Aguas Residuales I y II

Al respecto, mediante Acta de Control Concurrente n.º 002-2021-OCI/3472-SCC de 27 de julio de 2021, el Residente de obra manifestó que a la fecha no tiene respuesta por parte de la supervisión ni de EPSEL S.A., ante la consulta relacionada al efecto del empuje hidrostático que afectaría la estabilidad de las cámaras húmedas y de rejas de la EBAR I y II.

Gráfico n.º 2
Demora en la absolución de consulta relacionada a la estabilidad de estructuras de las Estaciones de Bombeo de Aguas Residuales I y II
Demora en la absolución de consulta relacionada a la estabilidad de estructuras de la EBAR I y II= 240 dc

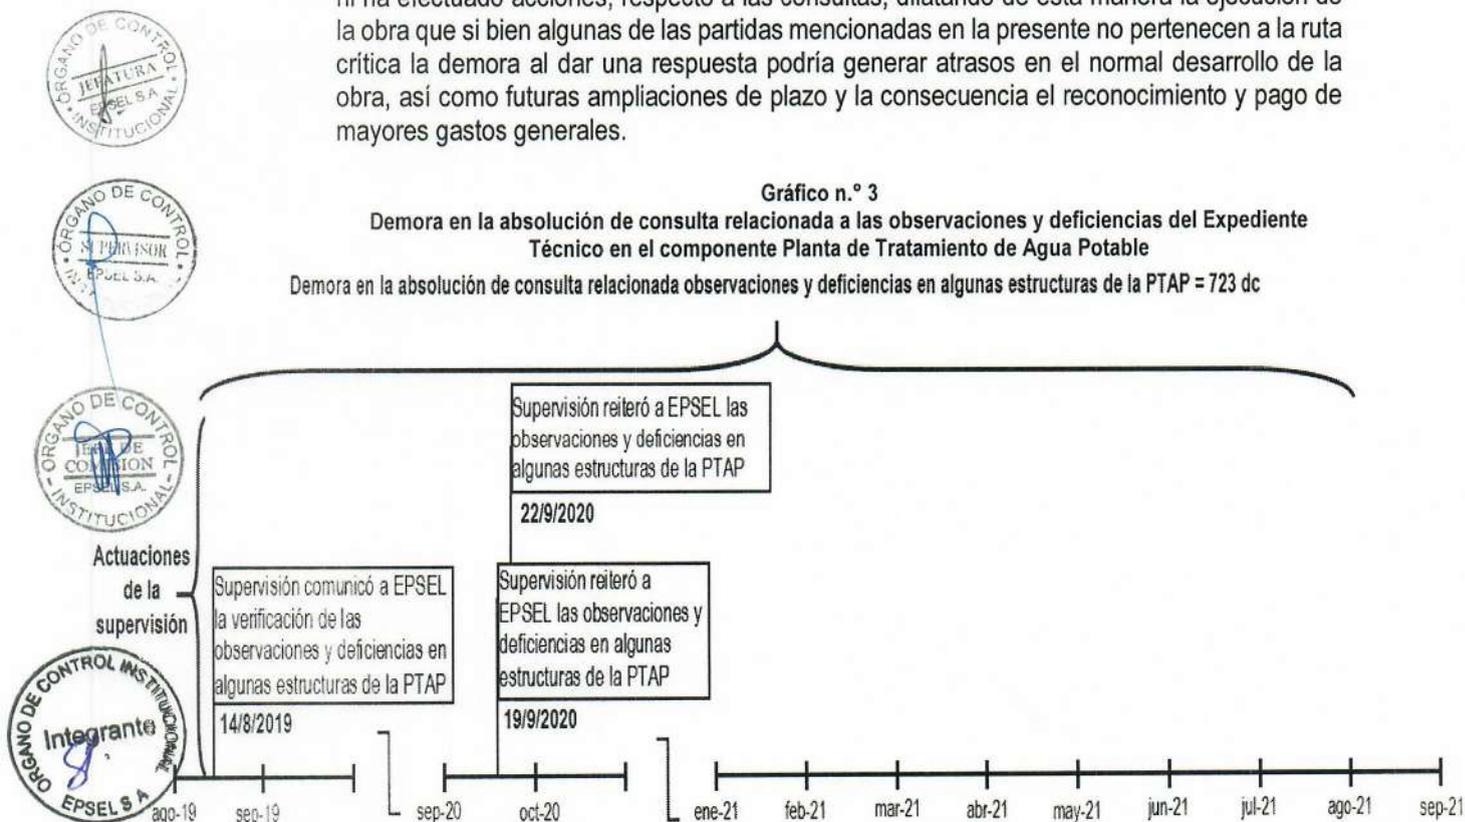
Demora en la absolución de consulta relacionada a las observaciones y deficiencias del Expediente Técnico en el componente Planta de Tratamiento de Agua Potable

Demora en la absolución de consulta relacionada observaciones y deficiencias en algunas estructuras de la PTAP = 723 dc

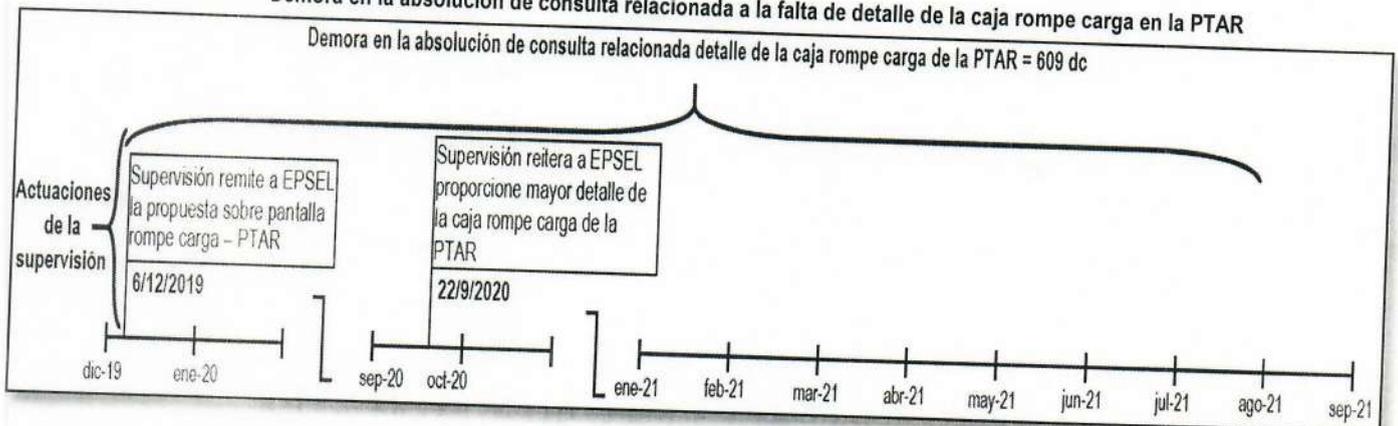
Al respecto, mediante acta de control concurrente n.° 002-2021-OCI/3472-SCC de 27 de julio de 2021, el Residente de obra manifestó que a la fecha no tiene respuesta por parte de la supervisión ni de EPSEL S.A., ante la consulta relacionada a la falta de detalle de la Caja Rompe Carga en la PTAR.

Gráfico n.° 4
Demora en la absolución de consulta relacionada a la falta de detalle de la caja rompe carga en la PTAR

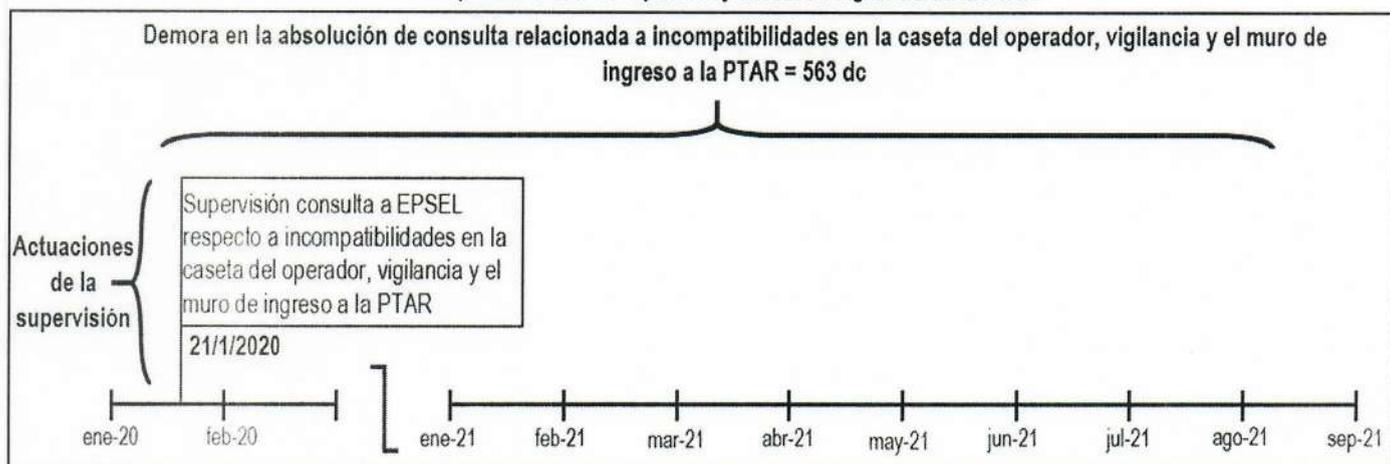
Gráfico n.º 5

Demora en la absolución de consulta relacionada a los sistemas de agua potable, alcantarillado y eléctrico para la caseta del Operador y caseta de Vigilancia de la PTAR

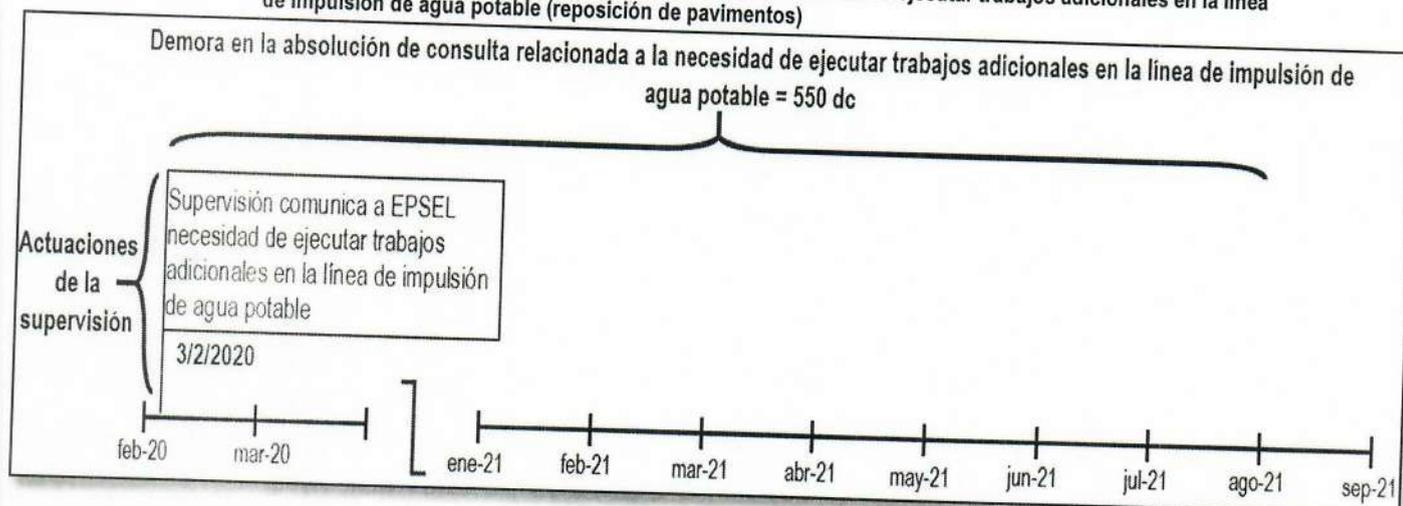
El tiempo transcurrido para absolver una consulta, dar recomendación o proponer soluciones por parte de EPSEL S.A., ha excedido, por cuanto a la fecha EPSEL S.A. no brinda respuesta, según información obtenida del Residente de obra, mediante acta de control concurrente n.° 002-2021-OCI/3472-SCC de 27 de julio de 2021, ocasionando el riesgo de generar ampliaciones de plazo y por ende cobro de mayores gastos generales por parte del ejecutor y supervisor de la obra.

Gráfico n.° 6
Demora en la absolución de consulta relacionada a la necesidad de ejecutar trabajos adicionales en la línea de impulsión de agua potable (reposición de pavimentos)

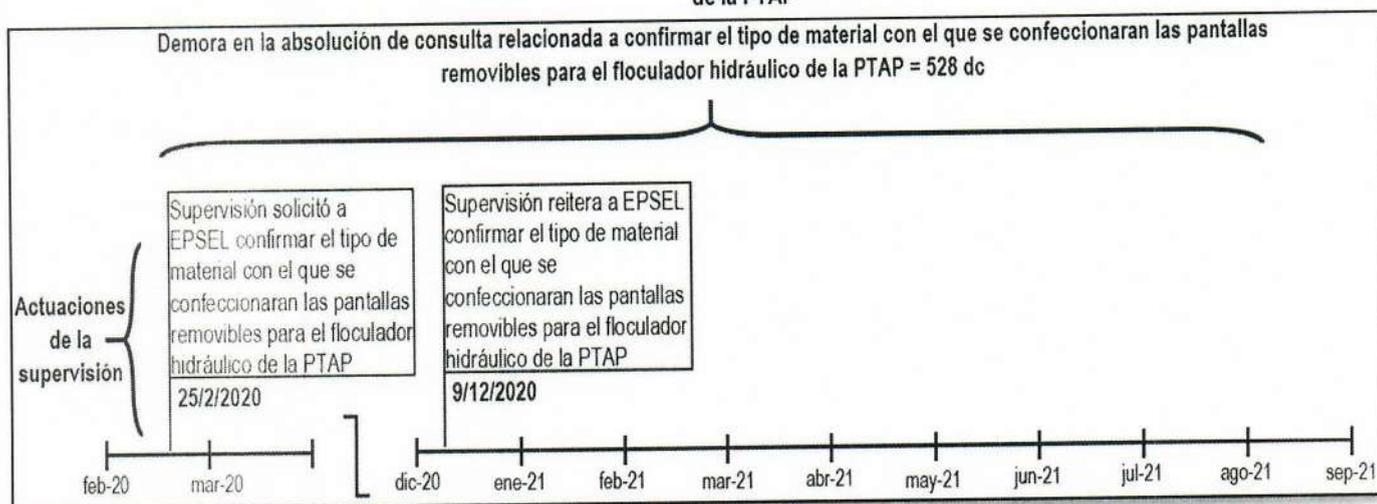
Sin embargo, a la fecha EPSEL, no se pronuncia sobre la referida consulta según información obtenida mediante acta de control concurrente n.º 002-2021-OCI/3472-SCC de 27 de julio de 2021, en la cual el Residente de obra manifestó que a la fecha no tiene respuesta por parte de la supervisión ni de EPSEL S.A.

Gráfico n.º 7
Demora en la absolución de consulta relacionada a definición del material para pantallas de floculadores de la PTAP
