**INFORME DE HITO DE CONTROL
N° 064-2021-OCI/5303-SCC**

**CONTROL CONCURRENTE
PROGRAMA MEJORAMIENTO INTEGRAL DE BARRIOS DEL
MINISTERIO DE VIVIENDA, CONSTRUCCIÓN Y
SANEAMIENTO – ADMINISTRACIÓN GENERAL
SAN ISIDRO – LIMA - LIMA**

HITO DE CONTROL N° 6 – EJECUCIÓN DE OBRA

LIMA, 31 DE AGOSTO DE 2021

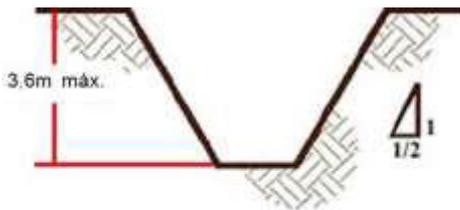
5. PARA EL TENDIDO DE LA RED DE ALCANTARILLADO EN LA CALLE LOS JAZMINES, SE HAN EXCAVADO LAS ZANJAS EN PARED VERTICAL, CON PROFUNDIDADES DE HASTA 4.5 M APROXIMADAMENTE, LAS CUALES SE ENCUENTRAN ABIERTAS, POR FALTA DE AUTORIZACIÓN DE LA UNIDAD EJECUTORA 002 SERVICIOS DE SANEAMIENTO TUMBES PARA REALIZAR LAS RESPECTIVAS PRUEBAS HIDRÁULICAS, Y NO CUENTAN CON ENTIBADOS NI SE ADVIERTE EL CUMPLIMIENTO DE PROTOCOLOS DE CALIDAD; SITUACIÓN QUE GENERA EL RIESGO DE ACCIDENTES DE TRABAJO Y DE PEATONES; ASIMISMO, QUE SE PUEDAN PRODUCIR DERRUMBES Y DETERIOROS AL TRABAJO REALIZADO.

Hasta 6,00 m de profundidad

Talud máximo permitido de 3/4:1

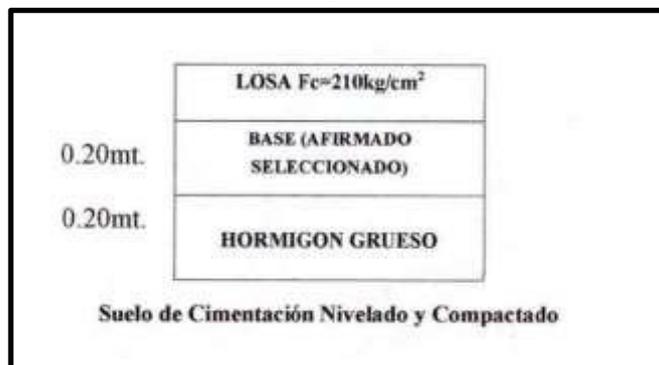
Imagen n.º 2

Descripción: El espesor del paquete estructural muestra espesores de 25 cm para el mejoramiento de la Subrasante, 20 cm para la Sub base y 20 cm para el pavimento de concreto rígido, debiendo el NPT del pavimento rígido estar de acuerdo a los niveles planteados en el perfil longitudinal de la vía, de tal manera que no se alteren los niveles de veredas y rampas, así como las pendientes de la vía.

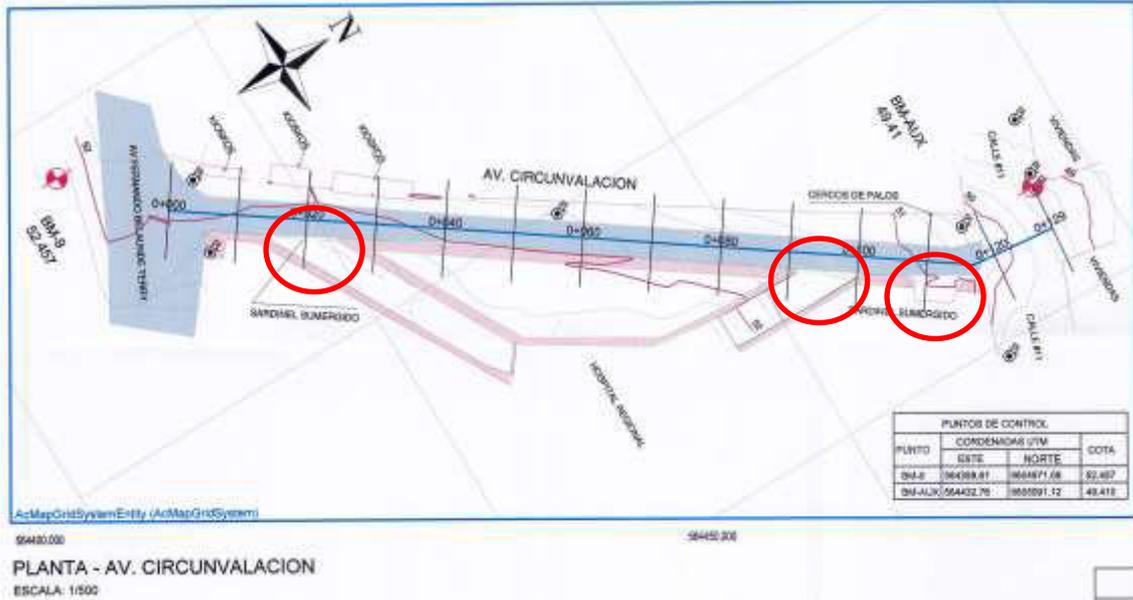
Imagen n.º 3

Descripción: Los puntos demarcados con los círculos rojos, señalan las rampas de acceso y puerta de ingreso al Hospital Regional de Tumbes, los cuales son puntos fijos existentes que no pueden ser sujetos de variación en su pendiente o nivel, quiere decir que el NPT de la vía tiene que coincidir con estos puntos fijos sin sufrir alteración en la conformación del paquete estructural del pavimento, razón por la cual el cumplimiento del perfil longitudinal propuesto en el expediente técnico, así como el control topográfico minucioso de los niveles en la conformación (corte y relleno de Sub rasante y Sub base) es esencial y sumamente importante.

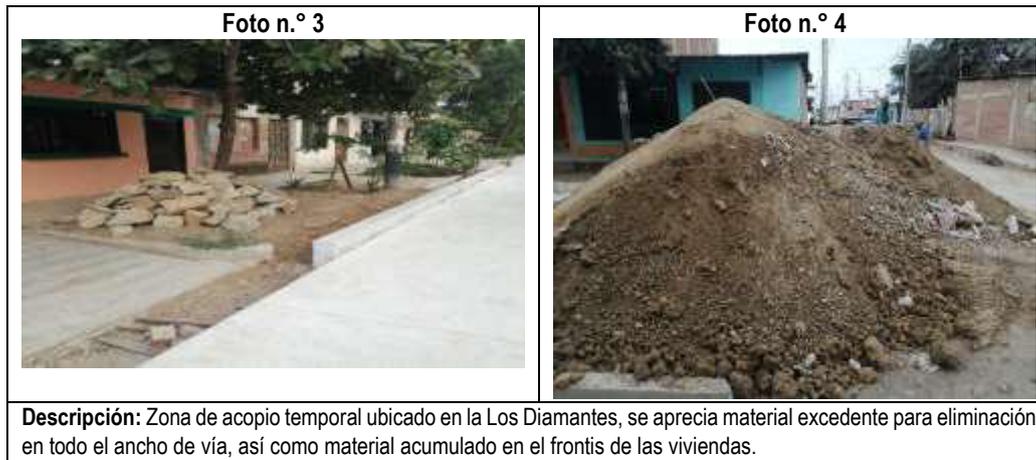
“Se verifica trabajo de vaciado de concreto $f'c=210$ kg/cm² en losa $e= 0.20$ m en calle Los Diamantes, se constata el Slump y se sacan probetas para su posterior rotura en laboratorio...”
El tener material excedente en obra por tanto tiempo genera la acumulación de basura y por ende focos infecciosos.

⁷ Es importante señalar que estas zonas de acopio no cuentan con ninguna medida de control, señalética o cercos para el uso como zona de acopio de material excedente.
