**INFORME DE VISITA DE CONTROL
N° 12-2021-OCI/5331-SVC**

**VISITA DE CONTROL
A LA GERENCIA SUB REGIONAL CONDORCANQUI DEL
GOBIERNO REGIONAL DE AMAZONAS**

**CULMINACIÓN DE EJECUCIÓN DE OBRA:
“MEJORAMIENTO DEL SERVICIO DE EDUCACIÓN
PRIMARIA EN LA INSTITUCIÓN EDUCATIVA N° 16297
AA.HH. JUAN VELASCO ALVARADO, DISTRITO DE NIEVA,
PROVINCIA DE CONDORCANQUI, REGIÓN AMAZONAS”**

**PERÍODO DE EVALUACIÓN:
DEL 28 DE AGOSTO AL 15 DE SETIEMBRE DE 2021**

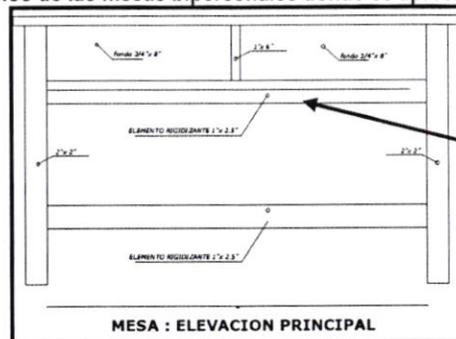
Imágenes n.ºs 30 y 31

Planos de las mesas bipersonales donde se aprecia la ubicación de los elementos de rigidez

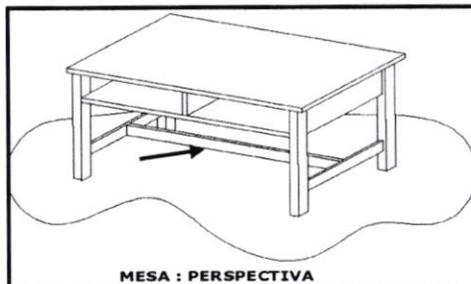
Elemento de rigidez ubicado en la parte posterior de la mesa

³ Esto se refiere, a que cuando uno se sienta y quiere acercarse a la mesa, no se puede porque las rodillas chocan con la base de los cajones de la mesa.

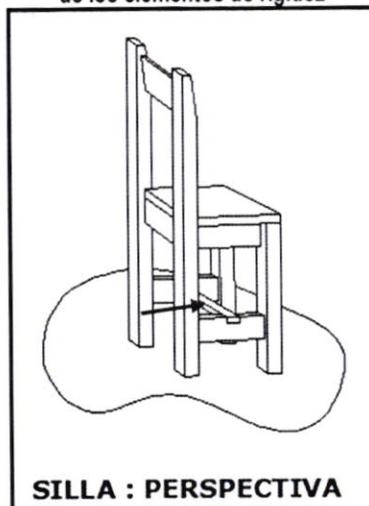
Imagen n.º 34

Planos de las sillas para alumnos donde se aprecia la ubicación de los elementos de rigidez

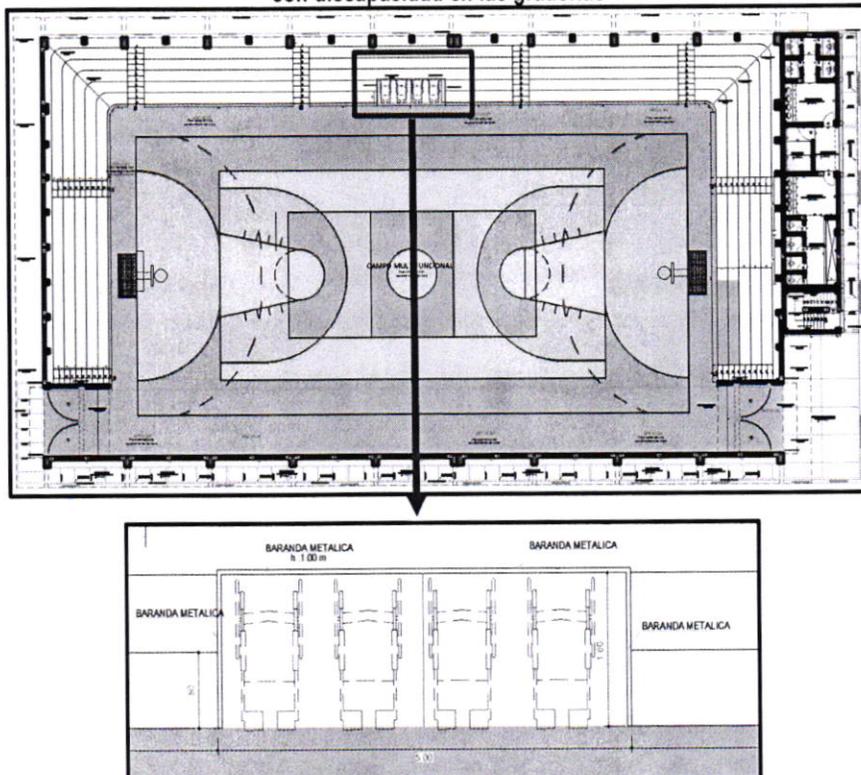
Imagen n.º 45
Vista en planta del plano de polideportivo donde se muestra la zona destinada para las personas con discapacidad en las graderías
