INFORME DE HITO DE CONTROL

N° 062-2020-OCI/5332-SCC

**“CONSTRUCCIÓN DE AMBIENTE COMPLEMENTARIO;
ADQUISICIÓN DE EQUIPO DE RAYOS X DIGITAL, CAMA
CLINICA RODABLE Y ASPIRADOR DE SECRECIONES;
ADEMÁS DE OTROS ACTIVOS EN EL (LA) EESS
HOSPITAL DE APOYO HUARI – HUARI, DISTRITO DE
HUARI, PROVINCIA DE HUARI, DEPARTAMENTO
ANCASH”**

**HITO DE CONTROL N° 2: CONSTRUCCIÓN DEL
AMBIENTE COMPLEMENTARIO DE INVERSIONES DE
OPTIMIZACIÓN, AMPLIACIÓN MARGINAL, REPOSICIÓN Y
REHABILITACIÓN (IOARR) - HOSPITAL DE APOYO HUARI**

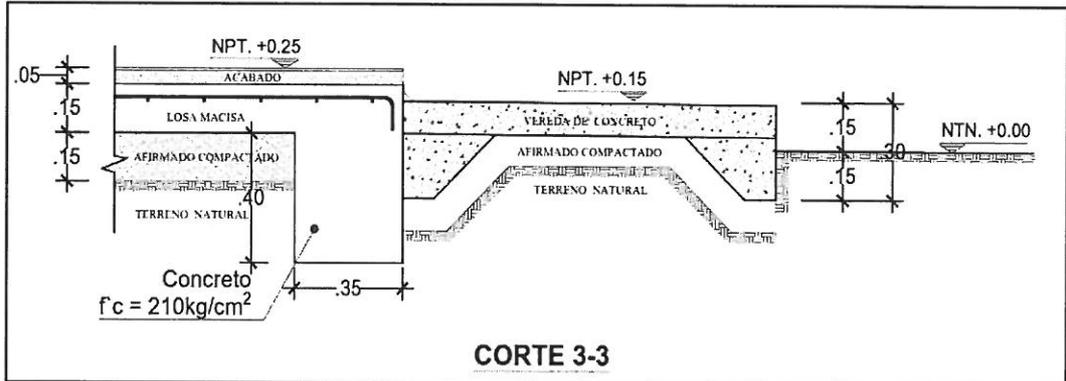
IMAGEN N° 12
SECCION DE VEREDAS

Fuente: Plano E-01 del expediente técnico
Elaborado por: Comisión de control

En este contexto, se advierte que no se viene cumpliendo con lo señalado en las especificaciones técnicas y planos del expediente técnico.
