**INFORME DE HITO DE CONTROL
N° 029-2021-OCI/5338-SCC**

**“RECUPERACIÓN Y MEJORAMIENTO DE LA
CARRETERA VECINAL - 20.85 KM. EN CHACAPUNCO -
ALTO MARAYNIYUCC - PARCO ALTO - CCOCHACCASA,
DISTRITO DE ANCHONGA, DISTRITO CCOCHACCASA -
PROVINCIA DE ANGARAES - DEPARTAMENTO DE
HUANCAVELICA”**

HITO DE CONTROL N° 8 – CULMINACIÓN DE OBRA

**PERÍODO DE EVALUACIÓN DEL HITO DE CONTROL:
DEL 14 AL 18 DE JUNIO DE 2021**

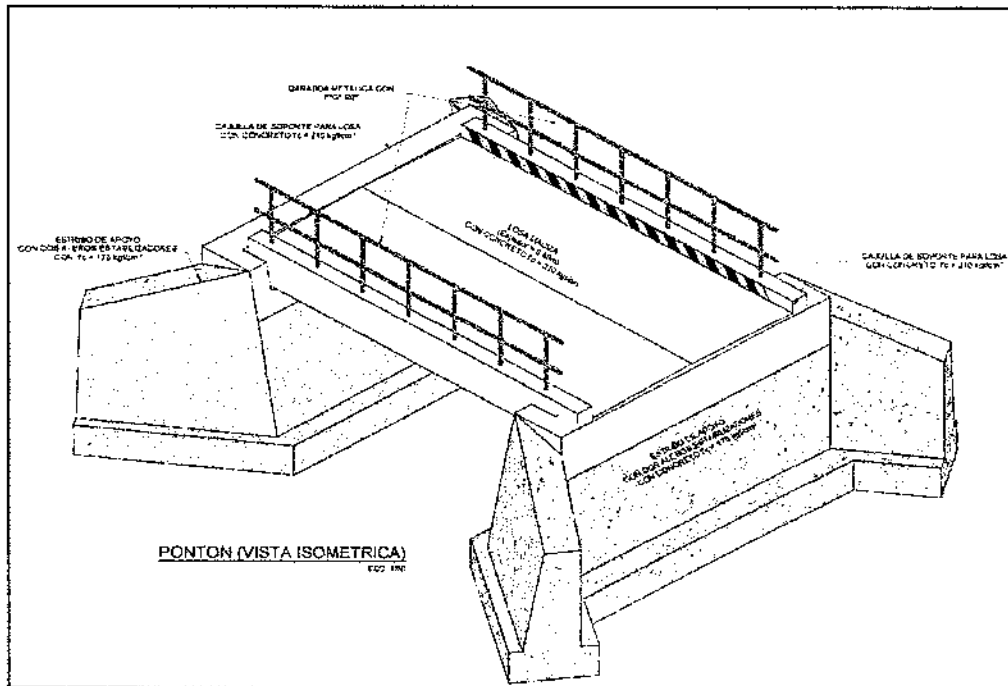
Imagen n.º5

De la revisión al plano "Detalles de Pontón (Arquitectura)", lamina: "P-01" y metrados del expediente técnico de la Obra, se evidencia que se contempla el pintado de 5.34 m² del sardinel de concreto en el pontón (Luz=5.80m) ubicado en la progresiva Km 3+710, tal como se muestra en la siguiente imagen.

Sin embargo, de la inspección física realizada a la Obra, el día 14 de junio de 2021, se advierte la falta el pintado de los sardineles del pontón (Km 3+710), lo que representa a la no ejecución de las partidas "02.03.01.07.02 Pintura en concreto", correspondientes a la partida general "02.03.01 PONTÓN LUZ= 5.80 M", situación que incumple con el expediente técnico de la Obra, que establece que se realizará el pintado de las paredes de los sardineles del pontón; tal como se muestran en el siguiente panel de fotográfico.
