INFORME DE HITO DE CONTROL
N° 019-2021-OCI/5339-SCC

**OBRA “MEJORAMIENTO DE LOS SERVICIOS DE
TRANSITABILIDAD DEL PUENTE ESTEBAN PAVLETICH,
CREACIÓN DE LOS SERVICIOS DE TRANSITABILIDAD DEL
PUENTE CIRCUNVALACIÓN Y ACCESOS EN LA AV.
COLECTORA, DISTRITO DE AMARILIS, PROVINCIA Y
DEPARTAMENTO DE HUÁNUCO”**

HITO DE CONTROL N° 2: A LA RECEPCIÓN DE LA OBRA

AMARILIS, 30 DE DICIEMBRE DE 2021

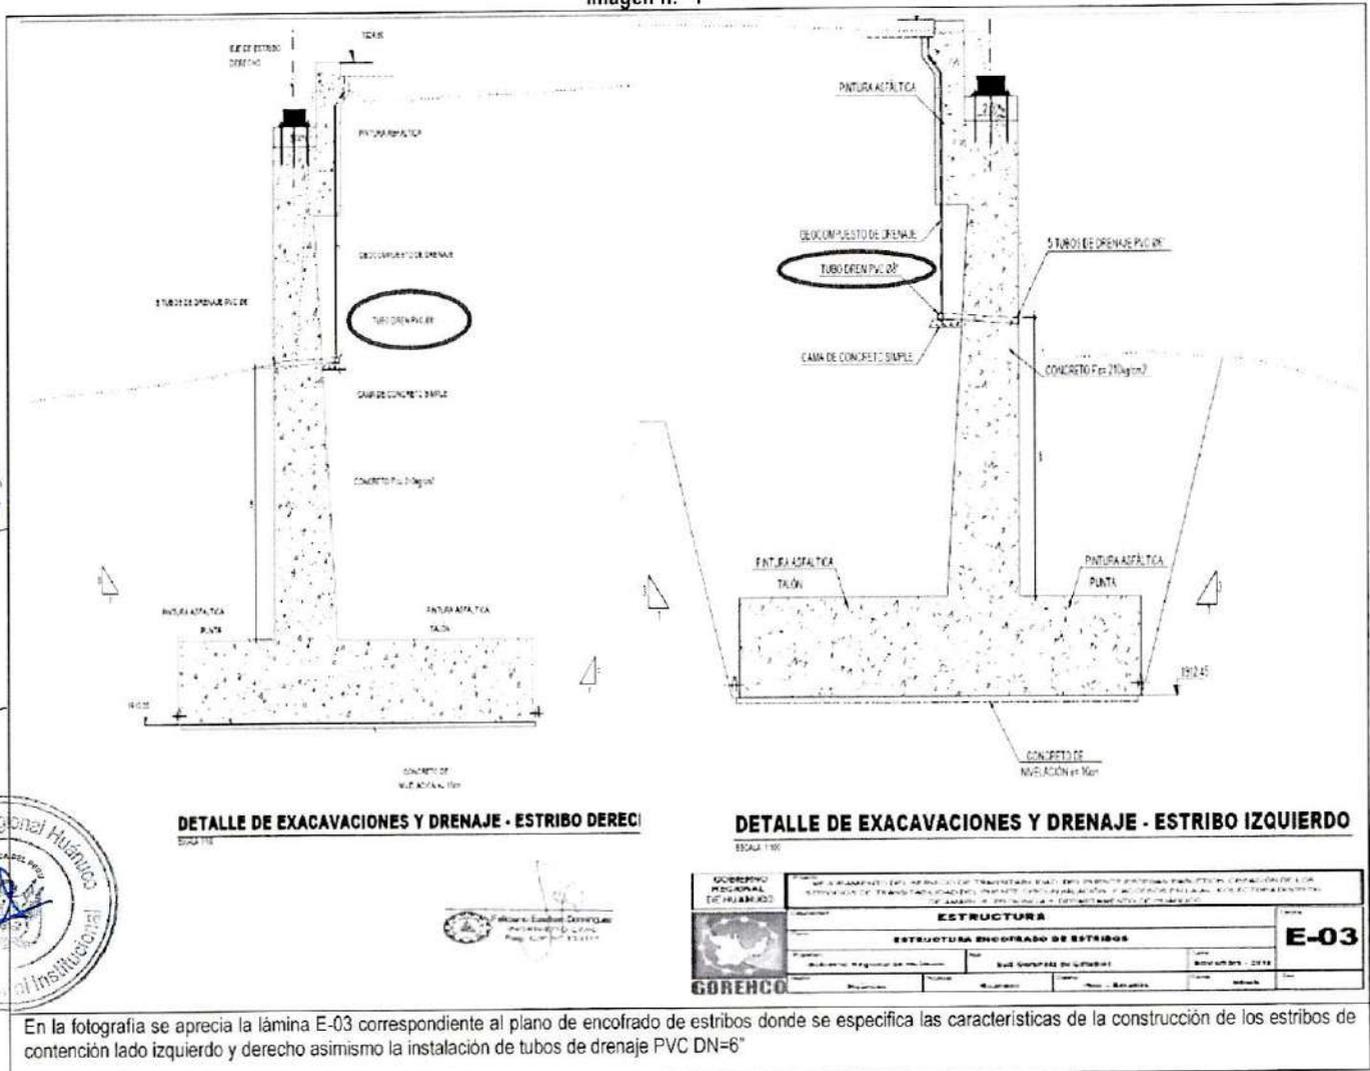
Imagen n.º 1

- En la lámina E-03 correspondiente al plano de encofrado de estribos, se observa las especificaciones técnicas y las características de la construcción de los estribos de contención lado izquierdo y derecho donde se establecen la instalación de tubos de drenaje PVC DN=6", tal como se observa:

En la fotografía se aprecia la lámina E-03 correspondiente al plano de encofrado de estribos donde se especifica las características de la construcción de los estribos de contención lado izquierdo y derecho asimismo la instalación de tubos de drenaje PVC DN=6"

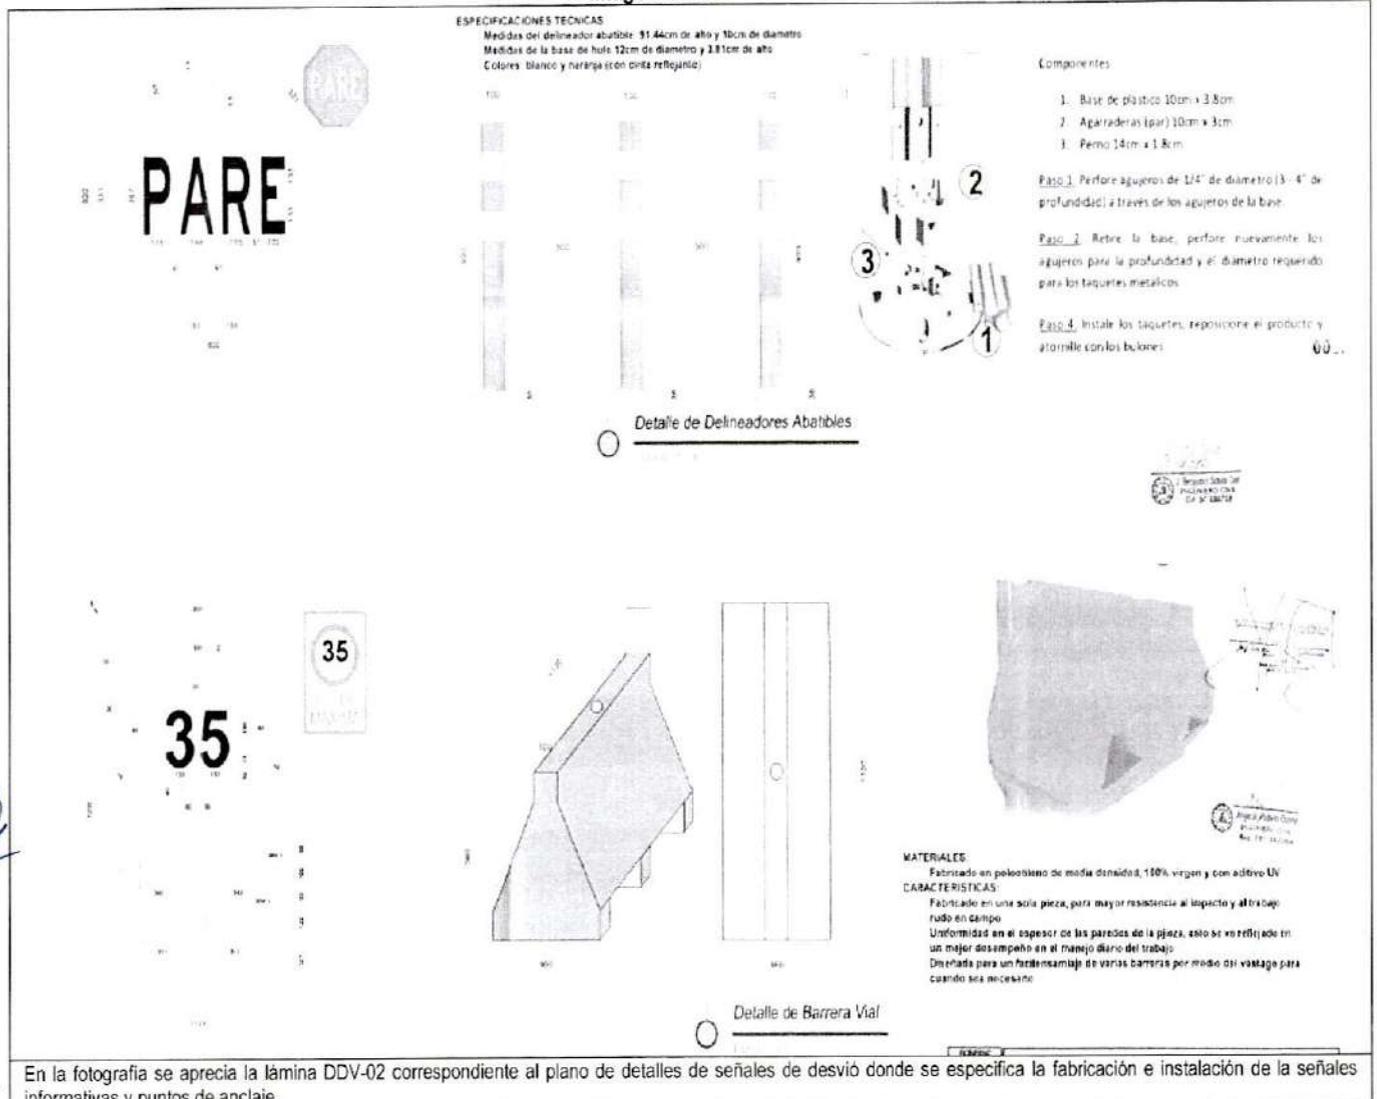
Imagen n.º 2

- En la lámina DDV-02 correspondiente al plano de detalles de señales de desvío se observa las especificaciones técnicas y las características de la fabricación e instalación de las señales informativas como: (PARE Y 35 KM VELOCIDAD MAXIMA), tal como se observa:

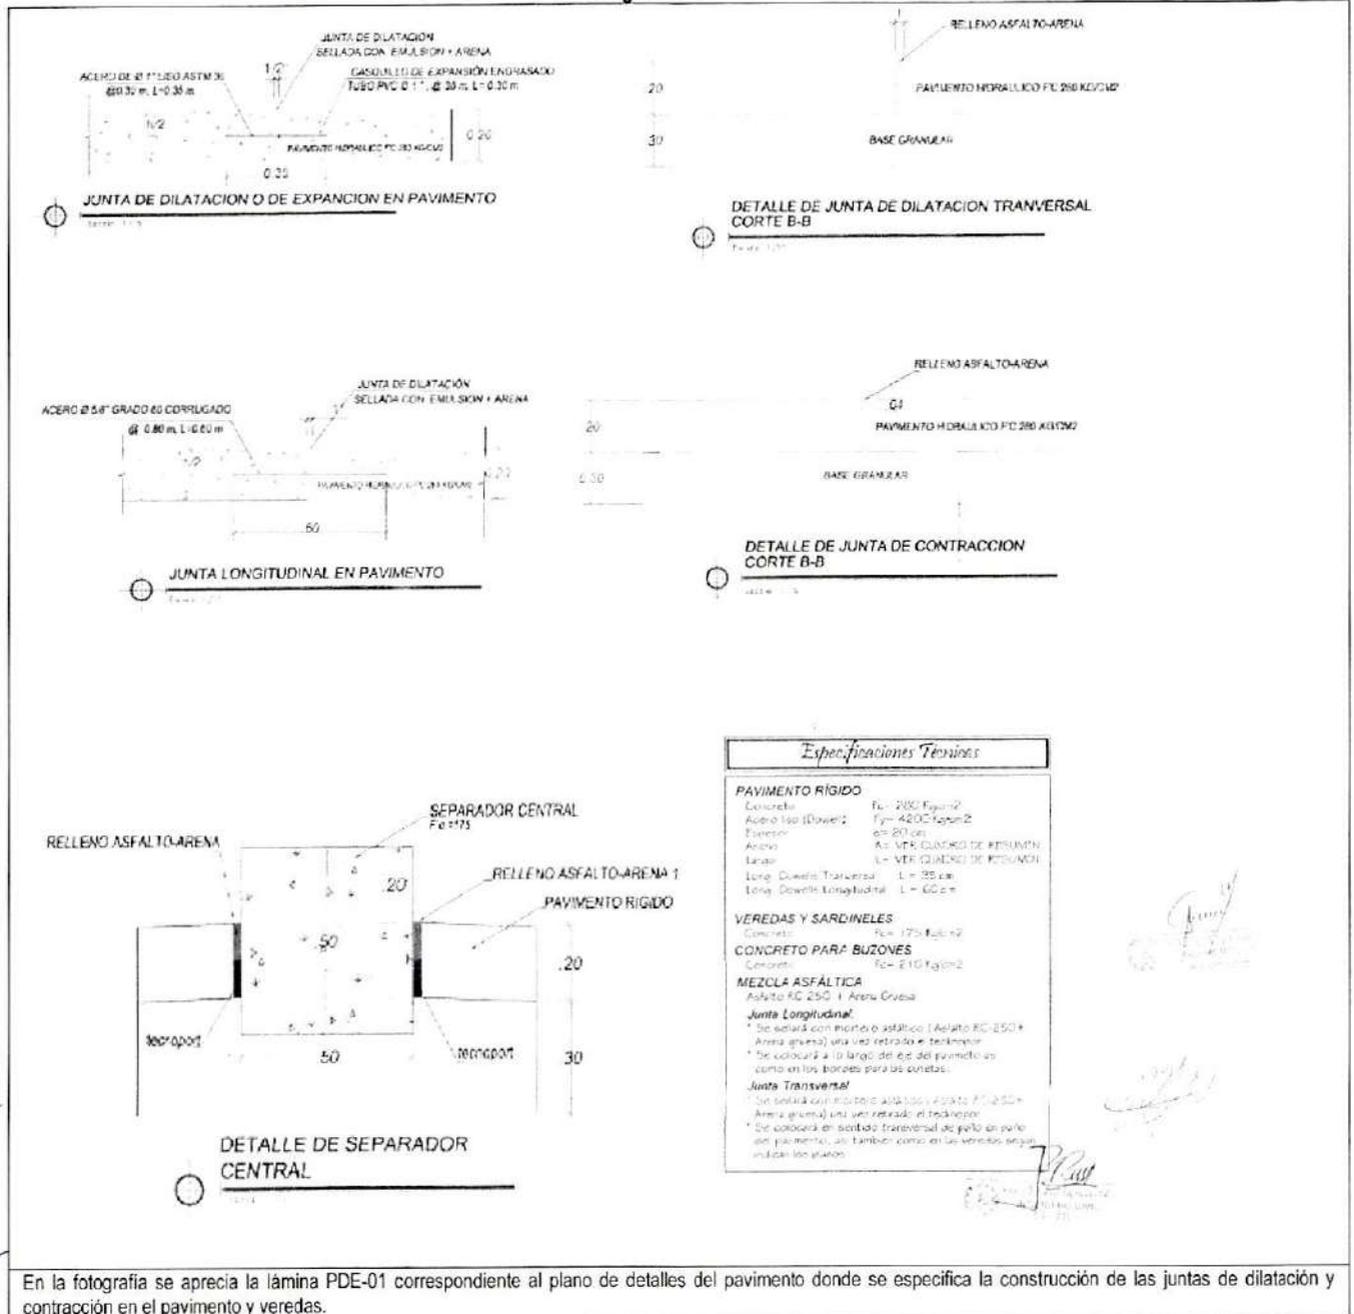
Imagen n.º 3

- En la lámina PDE-01 correspondiente al plano de detalles del pavimento se observa las especificaciones técnicas y las características de la construcción de las juntas de dilatación y contracción, tal como se observa:

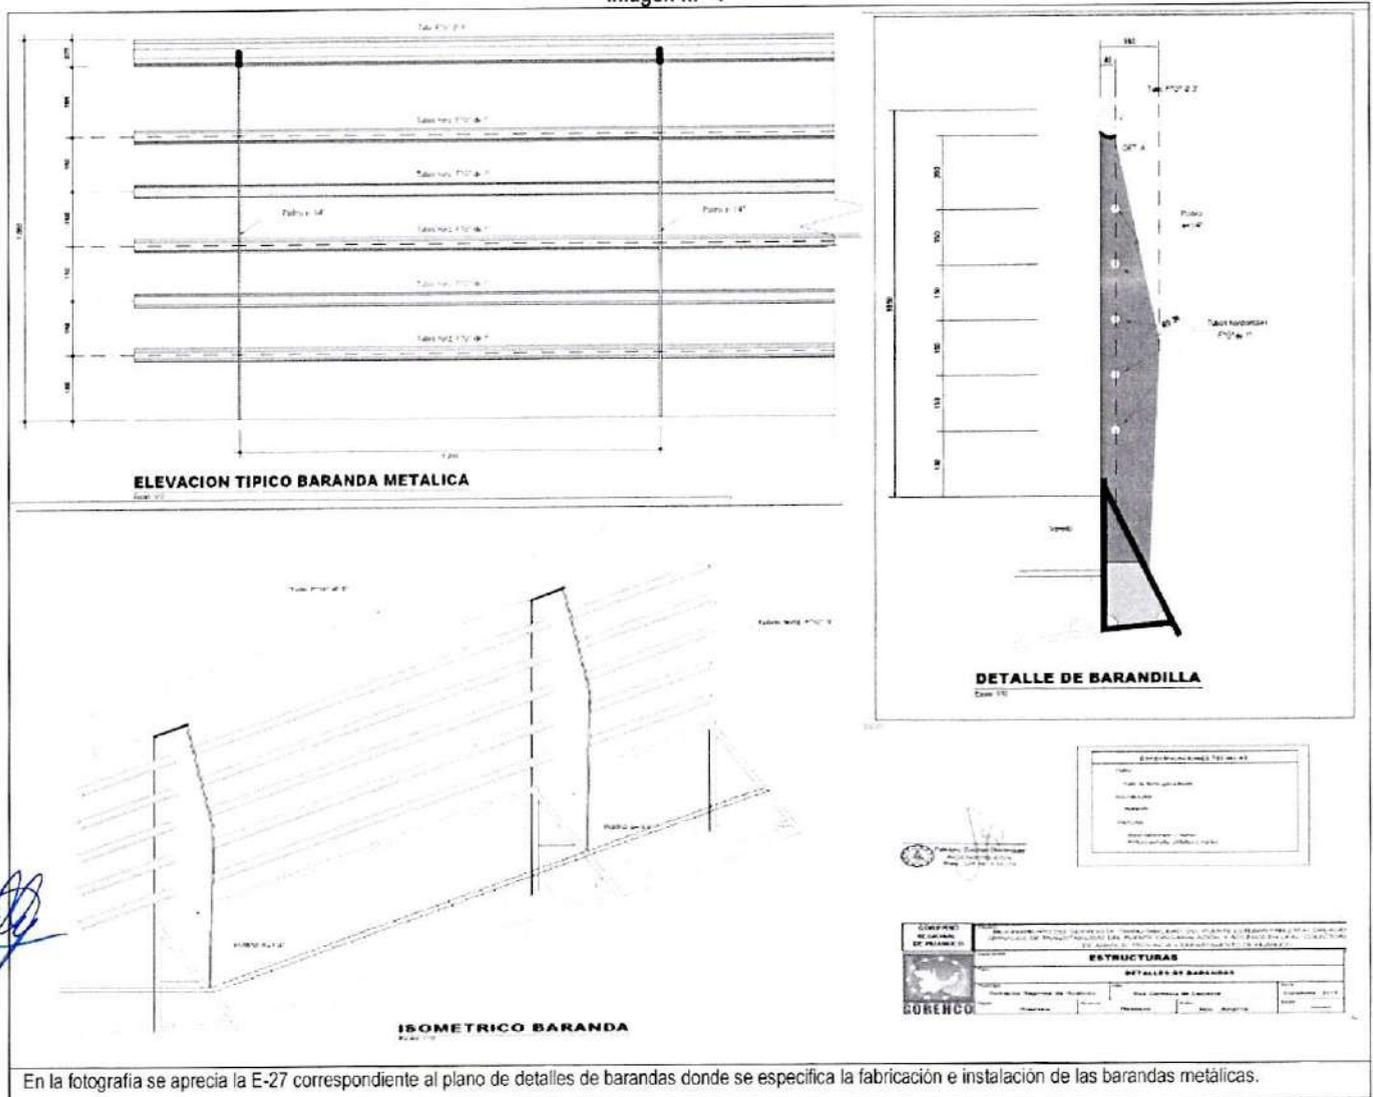
Imagen n.º 4

- En la lámina E-27 correspondiente al plano de detalles de barandas se observa las especificaciones técnicas y las características de la instalación y la construcción de la infraestructura donde se establecen la construcción de 5 filamentos con tubos horizontales F°G° de DN=1", tal como se observa:

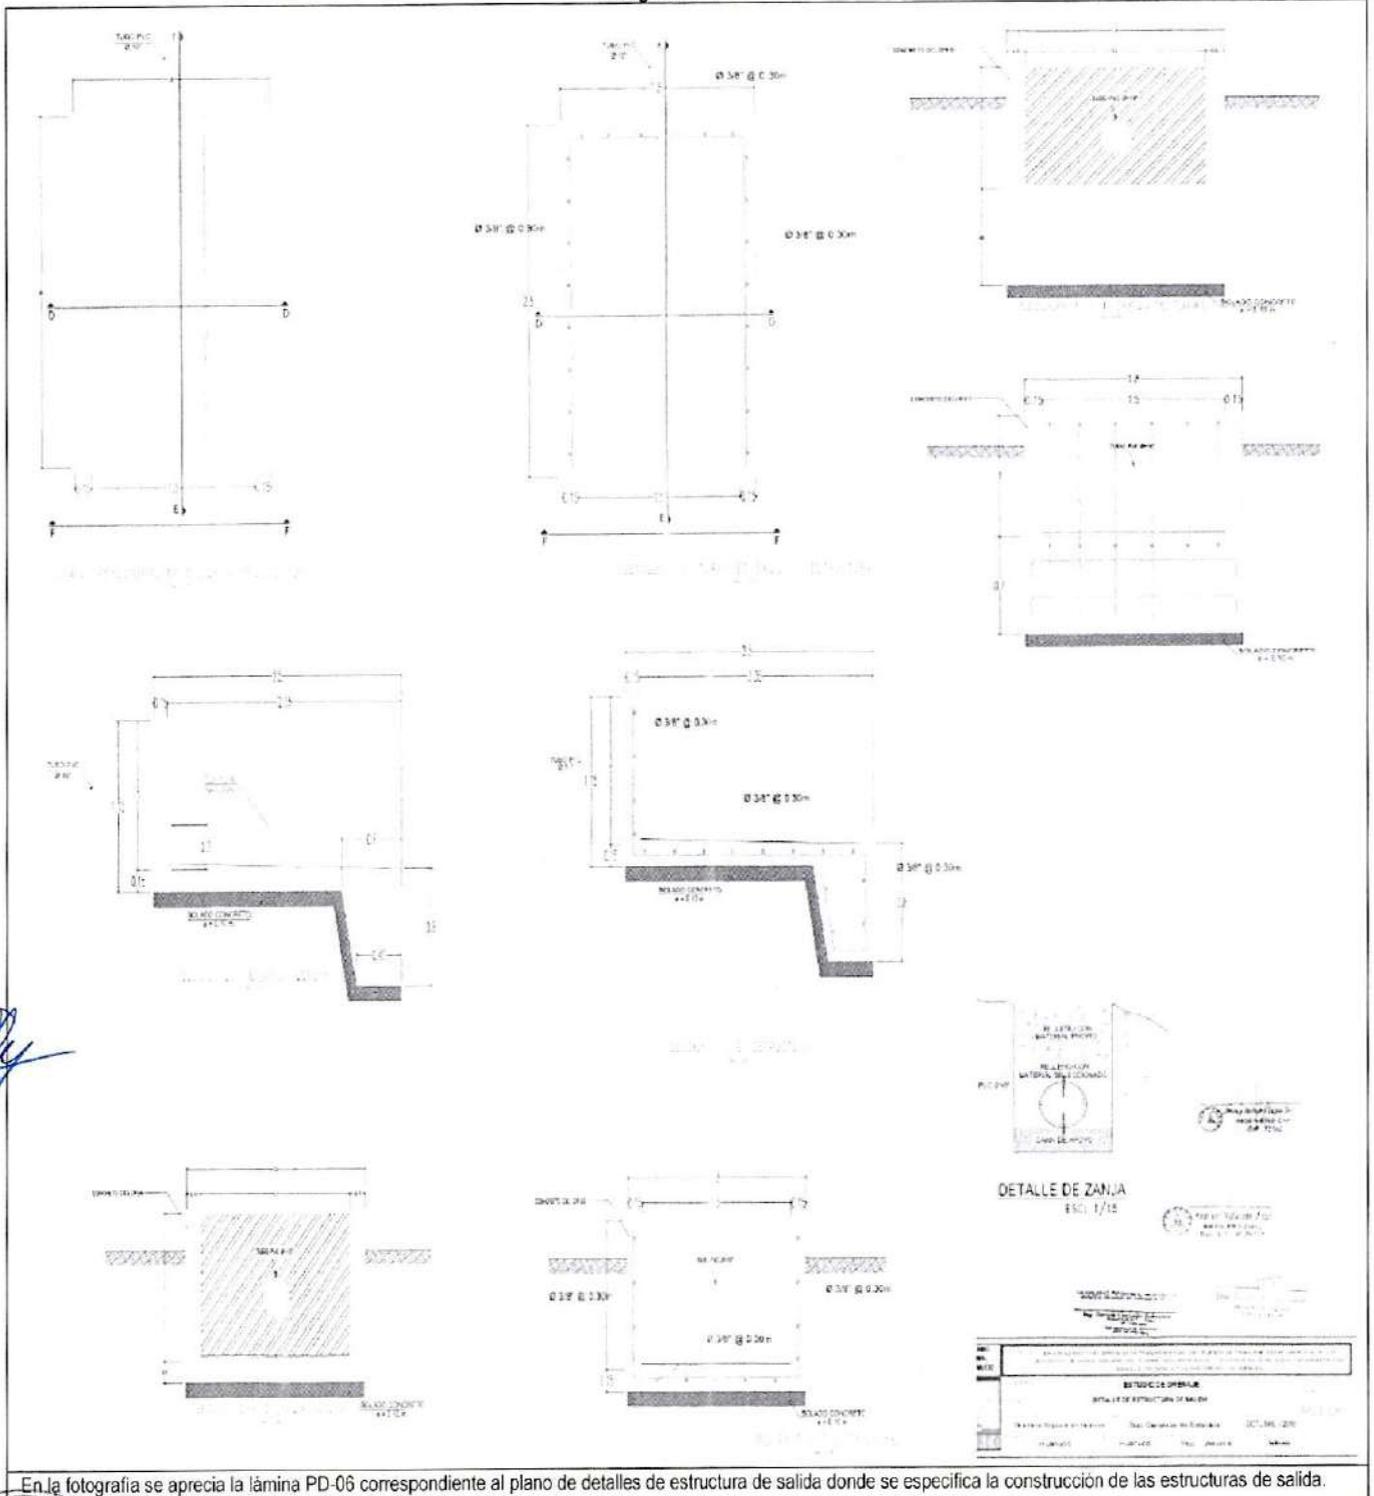
Imagen n.º 5

- Asimismo, del expediente técnico, la lámina PD-06 correspondiente al plano de detalles de estructura de salida se observa las características de la construcción de la infraestructura donde se establecen el tipo material a emplear, los refuerzos, medidas y acabados, tal como se observa:

En la fotografía se aprecia la lámina PD-06 correspondiente al plano de detalles de estructura de salida donde se especifica la construcción de las estructuras de salida.

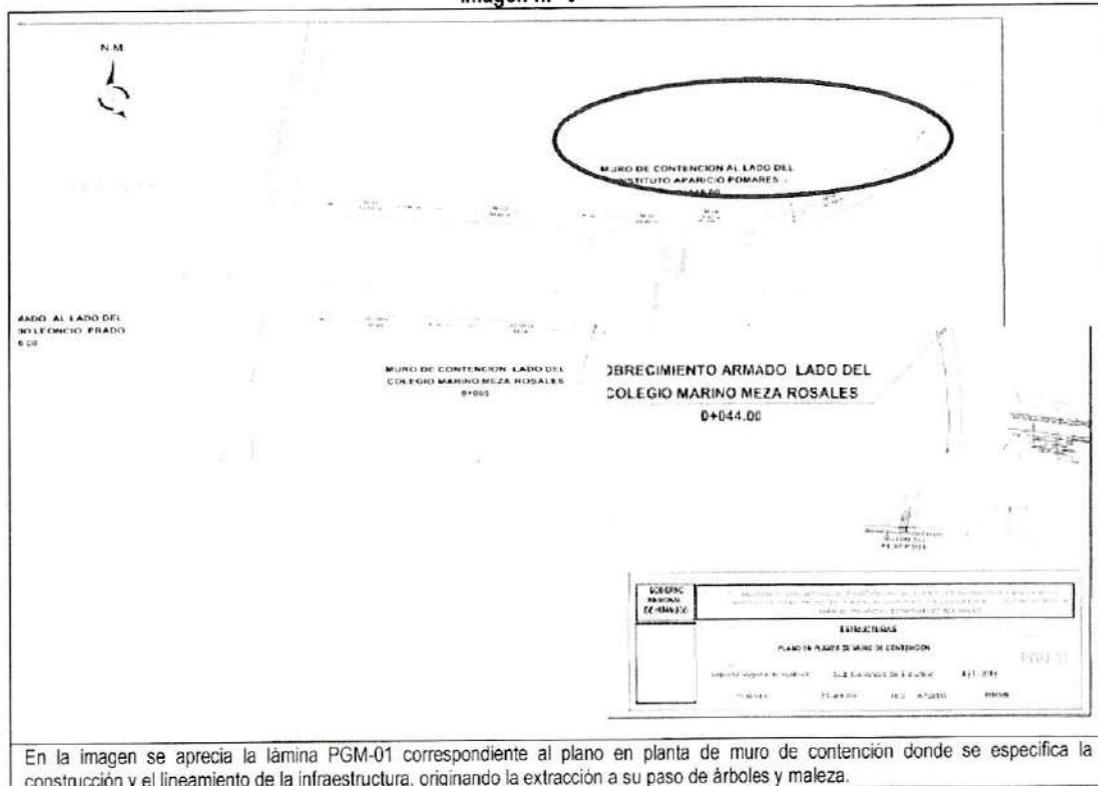
Imagen n.º 6

Al respecto, en la imagen se aprecia la lámina PGM-01 correspondiente al plano en planta de muro de contención, donde se especifica la construcción y el lineamiento de la infraestructura, originando la extracción a su paso, de árboles y vegetación, la cual tenía que ser reforestado luego de los trabajos realizados.

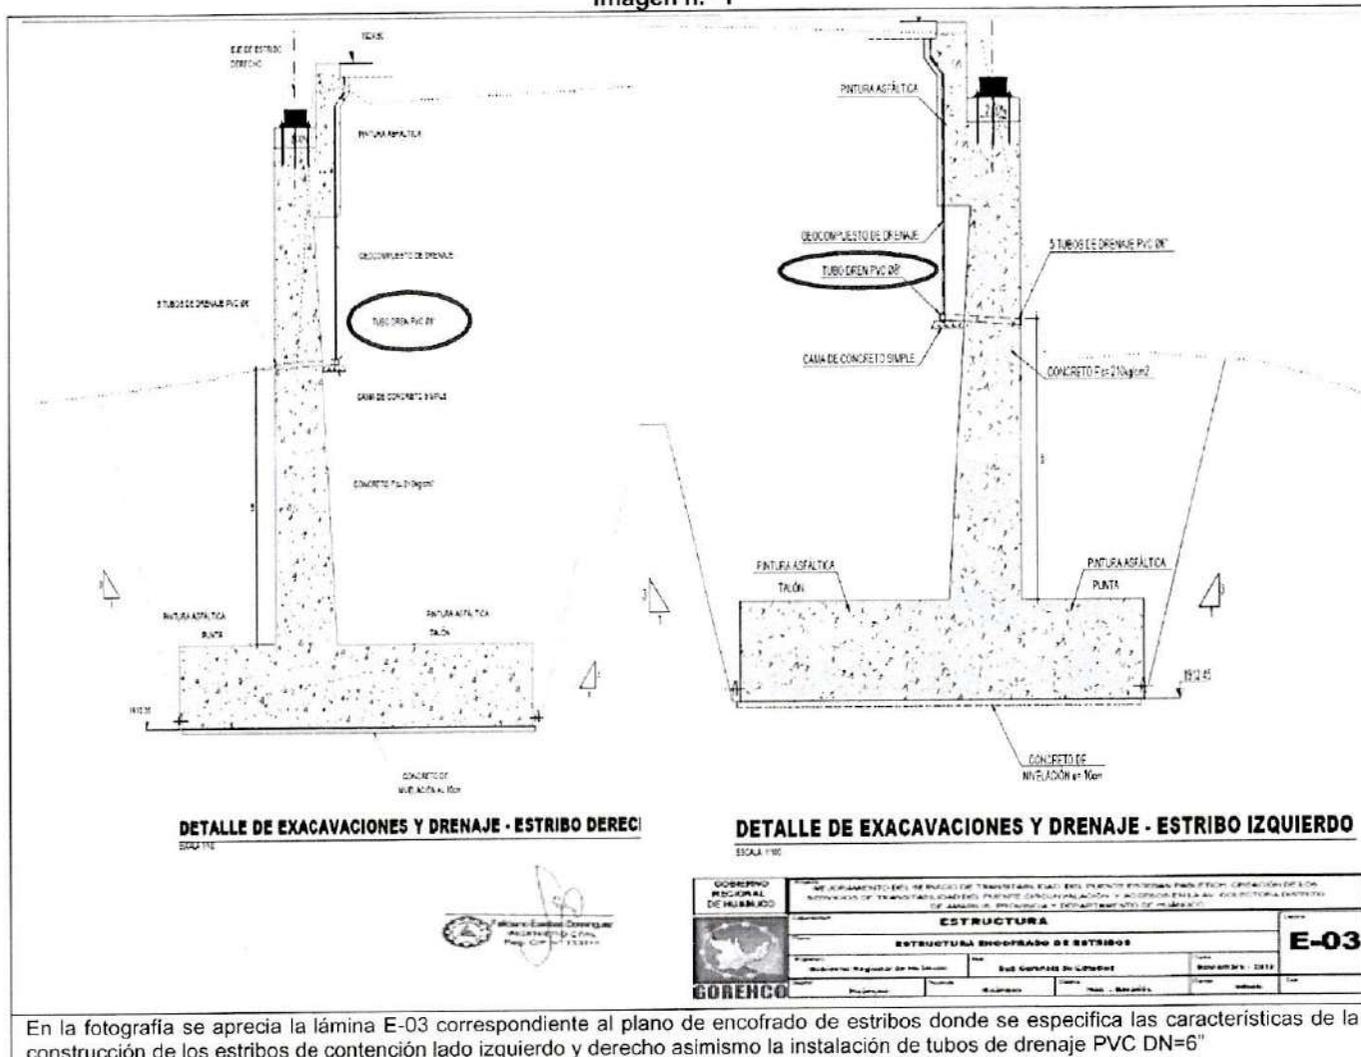
Imagen n.º 1

- En la lámina E-03 correspondiente al plano de encofrado de estribos, se observa las especificaciones técnicas y las características de la construcción de los estribos de contención lado izquierdo y derecho donde se establecen la instalación de tubos de drenaje PVC DN=6", tal como se observa:

En la fotografía se aprecia la lámina E-03 correspondiente al plano de encofrado de estribos donde se especifica las características de la construcción de los estribos de contención lado izquierdo y derecho asimismo la instalación de tubos de drenaje PVC DN=6"

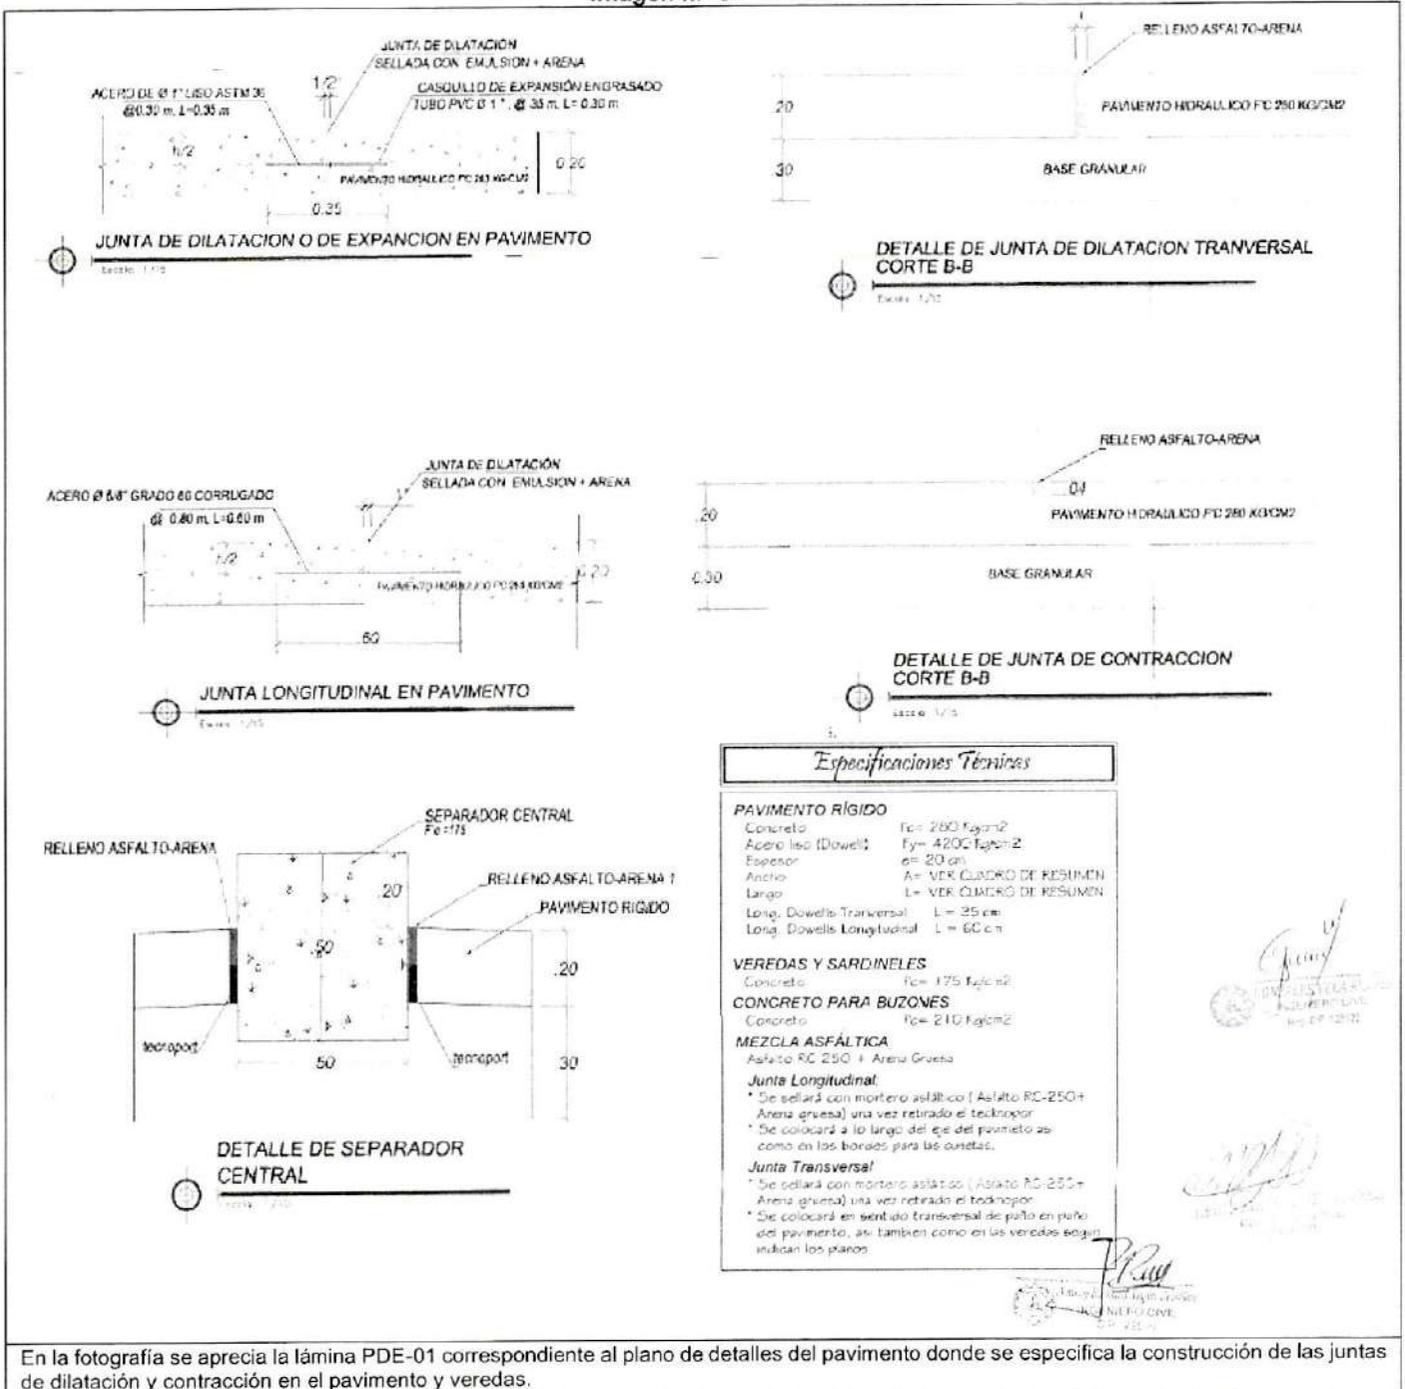
Imagen n.º 3

En la fotografía se aprecia la lámina PDE-01 correspondiente al plano de detalles del pavimento donde se especifica la construcción de las juntas de dilatación y contracción en el pavimento y veredas.

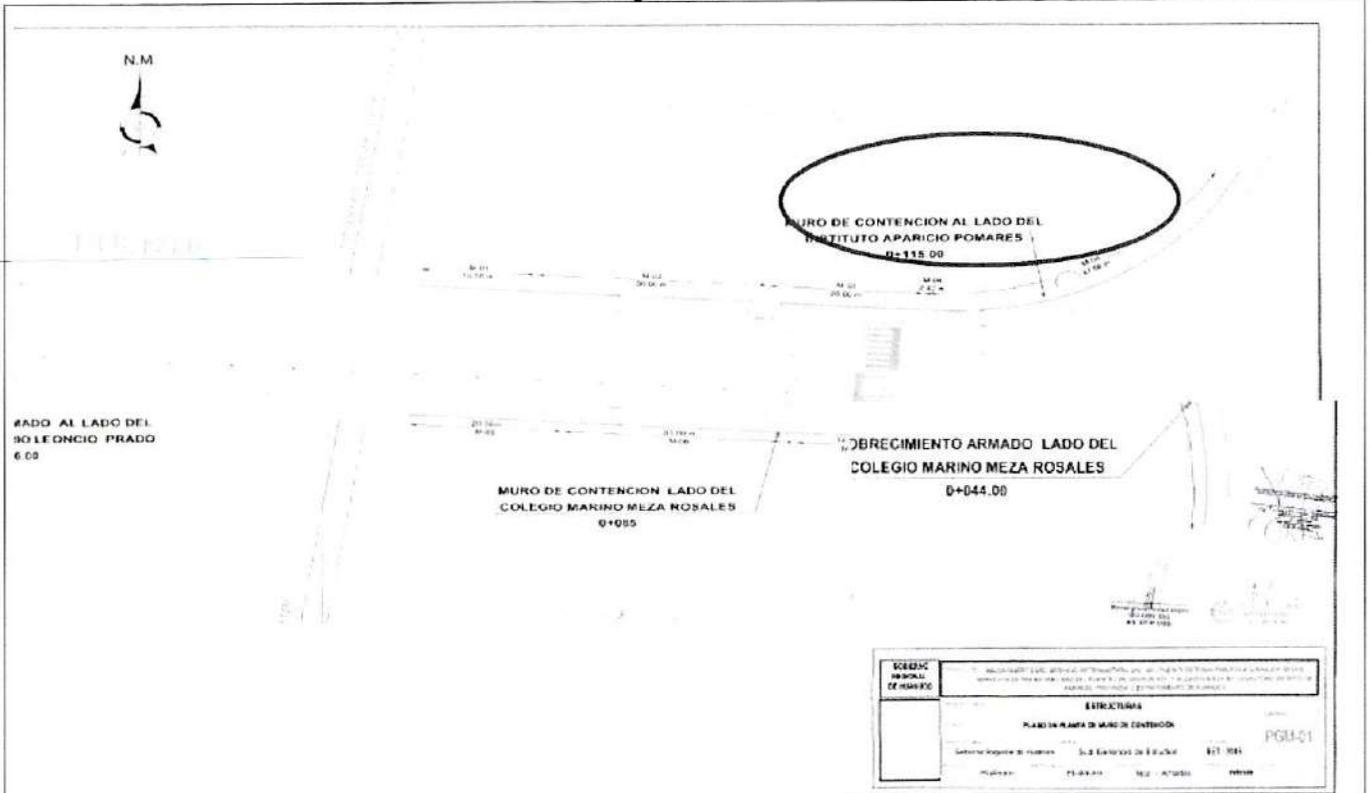
Imagen n.º 6

En la imagen se aprecia la lámina PGM-01 correspondiente al plano en planta de muro de contención donde se especifica la construcción y el lineamiento de la infraestructura originando la extracción a su paso de árboles y maleza.

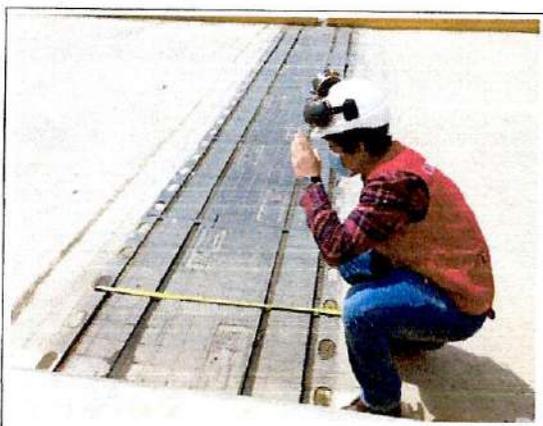
Toma fotográfica n.º 5

En la fotografía se aprecia la medición de la junta correspondiente al pavimento del puente.

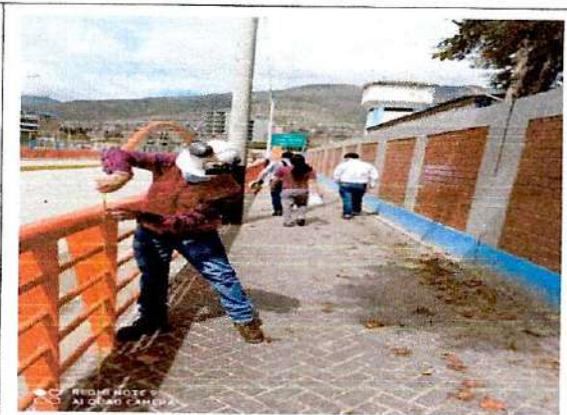
Toma fotográfica n.º 6

En la fotografía se aprecia la medición en las barandas metálicas que se constatará con el expediente técnico.

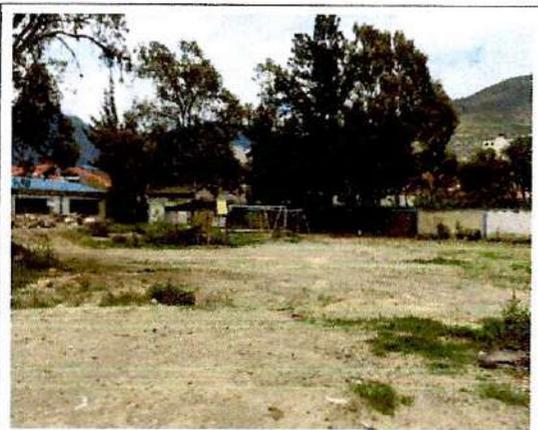
Toma fotográfica n.º 9

En la fotografía se aprecia el ambiente donde se realizaban los trabajos de movimiento de tierra.

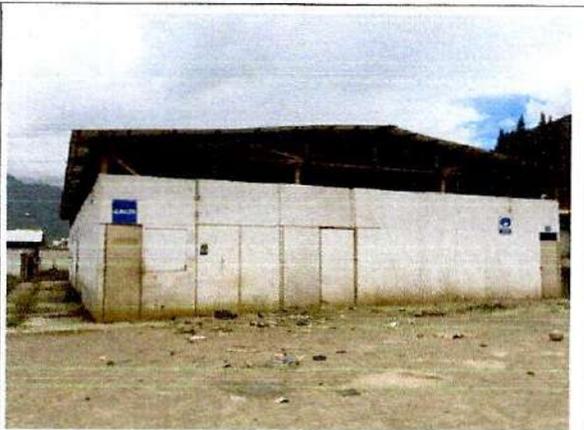
Toma fotográfica n.º 10

En la fotografía se aprecia los ambientes que dieron uso al almacén, oficina de residencia y supervisión.
