**INFORME DE CONTROL CONCURRENTENTE**

**N° 027-2020-OCI/5352-SCC**

**“EJECUCIÓN DE LA IOARR: CONSTRUCCIÓN DE SALA DE  
HOSPITALIZACIÓN, ADQUISICIÓN DE EQUIPO, EN EL EESS  
HOSPITAL HIPÓLITO UNANUE DE TACNA – TACNA  
DISTRITO DE TACNA, PROVINCIA TACNA,  
DEPARTAMENTO TACNA”**

**TACNA, 30 DE DICIEMBRE DE 2020**

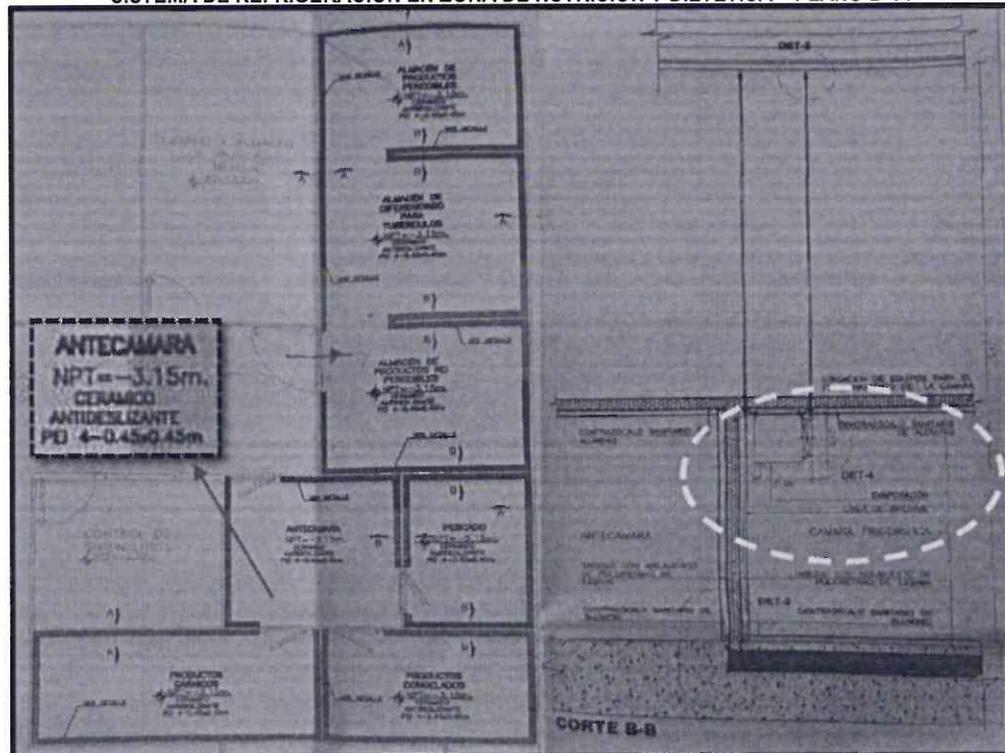
REGISTRO GRÁFICO N° 2  
SISTEMA DE REFRIGERACIÓN EN ZONA DE NUTRICIÓN Y DIETÉTICA – PLANO D-14

Zona de nutrición y dietética sin sistema de refrigeración, pisos y contrazócalos, que garantizan la adecuada conservación de los alimentos perecibles y no perecibles; y zona de anatomía patológica sin equipos de congelamiento que garantizan la conservación de los cadáveres, podría afectar las condiciones de salubridad del "Establecimiento de Salud - COVID" ante el incremento de población infectada.

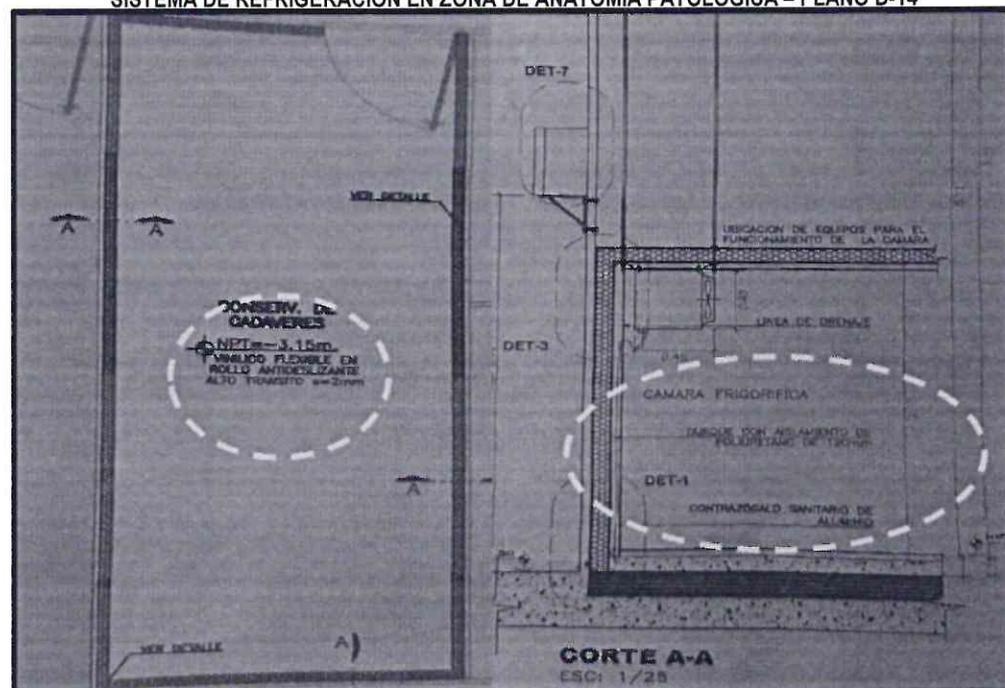
REGISTRO GRÁFICO N° 3  
SISTEMA DE REFRIGERACIÓN EN ZONA DE ANATOMÍA PATOLÓGICA – PLANO D-14

Asimismo, nos muestra que la zona de Anatomía Patológica debe contar con equipos respectivos para el funcionamiento de la cámara, según se muestra a continuación:

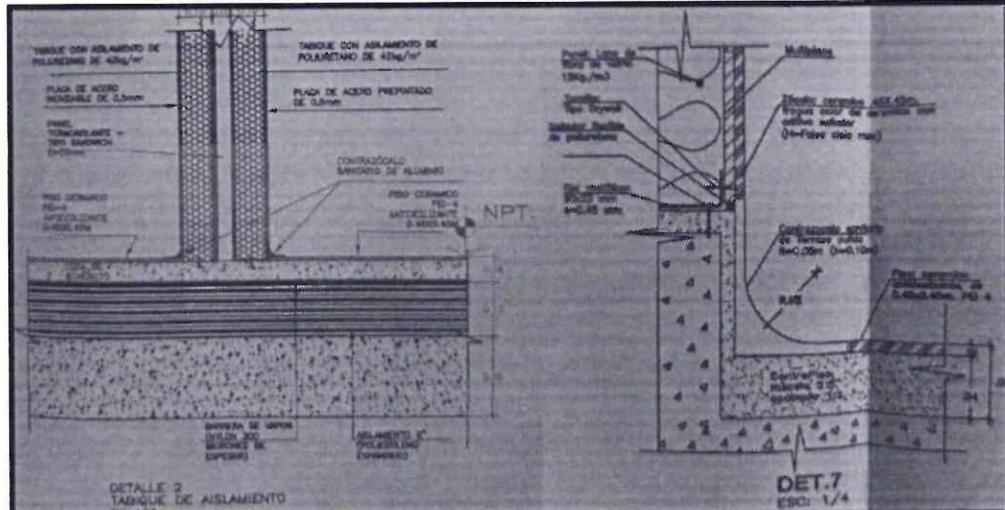
**REGISTRO GRÁFICO N° 4  
CONTRAZÓCALO CURVADO EN ZONAS DE REFRIGERACIÓN – PLANO D-14**

Del mismo modo del plano D-14 se advierte que para un adecuado funcionamiento de las cámaras, los contrazócalos deben ser curvados, según se muestra a continuación:

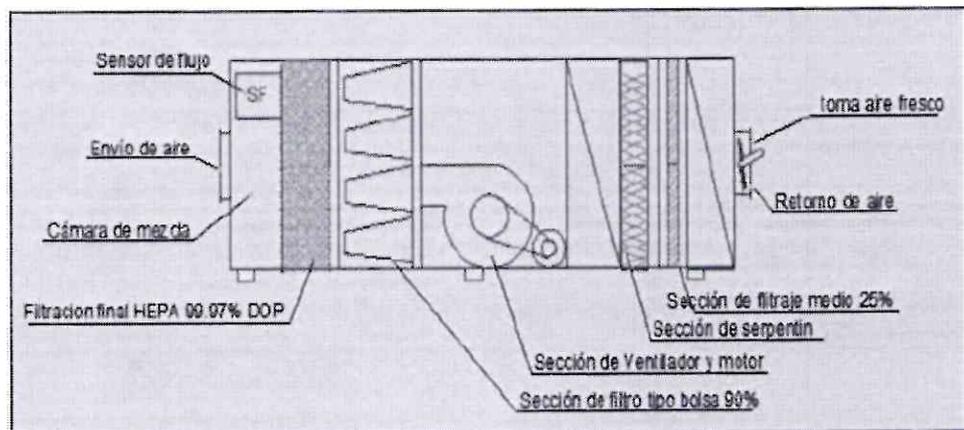
Por lo tanto se evidencia la necesidad de la instalación de unidades extractoras de aire en el "Establecimiento de Salud –COVID", el cual debe contar con filtros lavables, filtros de cartón y filtros HEPA 24" X 24" X12" @ 99,97% de eficiencia como mínimo sobre partículas de 0.30 micras; sin embargo, el expediente técnico no ha acreditado que dichos filtros garantizan la retención del virus COVID-19, más aún que el virus tendría un tamaño de 0,12 micras,

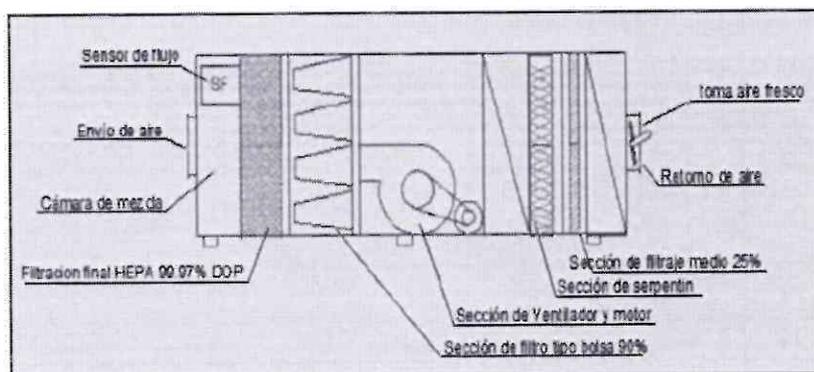
Filtros de la unidad de extracción de aire n.º 1 no garantiza la inocuidad del aire expulsado a zonas adyacentes a vías de circulación peatonal, asimismo, genera la incertidumbre de que diversas unidades de extracción de aire no contengan los filtros necesarios, situación que podría afectar la salud del personal administrativo y/o personal técnico que transite o realice trabajos de mantenimiento en dichas zonas.
