**INFORME DE HITO DE CONTROL
N° 013-2021-OCI/5741-SCC**

**“EJECUCIÓN DE LA OBRA: REHABILITACIÓN DEL
SISTEMA DE CAPTACIÓN Y CANAL ROMERO DEL SECTOR
ROMERO (PROGRESIVA 0+000 – 4+000) DEL DISTRITO DE
TUMBES, PROVINCIA DE TUMBES, DEPARTAMENTO DE
TUMBES”**

**HITO DE CONTROL N° 2 – AVANCE DE EJECUCIÓN DE LA
OBRA AL MES DE JULIO DE 2021**

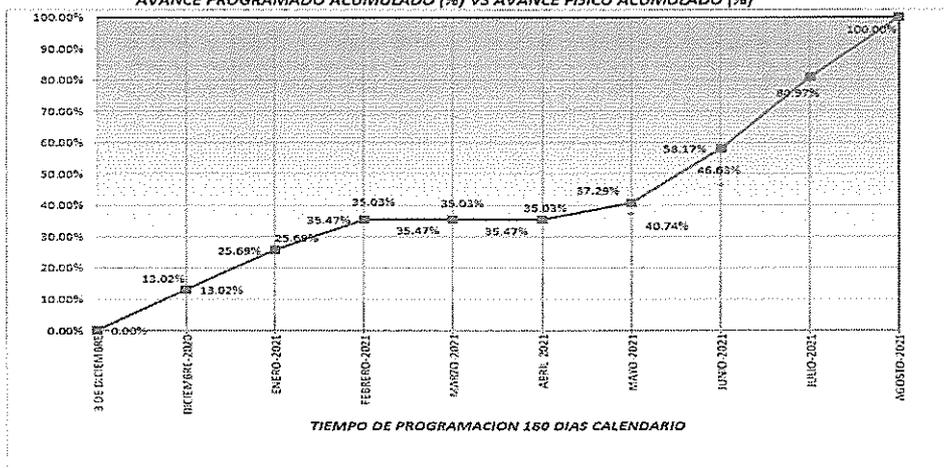
Gráfico n.º 01
Curva S de la Quinta valorización N.º 5

El 15 y 16 de julio de 2021, la comisión de control efectuó una visita de inspección a la obra y como resultado suscribió el Acta de Verificación N.º 01-2021-CG/OCI-AGRO RURAL, en el cual se evidenció la ejecución del canal de sección trapezoidal en la progresiva 0+647.03 hasta 0+831.39⁶, advirtiendo que respecto a la partida 05.01.01 Canal de riego, concreto Fc=175 Kg/cm² cemento tipo MS, solo se habría ejecutado hasta la progresiva 0+831.39 km de los 3+040km proyectado para su ejecución.
