**INFORME DE ORIENTACIÓN DE OFICIO**  
**N° 13801-2021-CG/SEDEN-SOO**

**“EJECUCIÓN DE LA OBRA: MEJORAMIENTO Y  
AMPLIACIONES DEL SERVICIO DE AGUA POTABLE Y  
SANEAMIENTO EN LA LOCALIDAD DE CUENCA, DISTRITO  
DE CUENCA - PROVINCIA HUANCVELICA”**

**PERÍODO DE EVALUACIÓN:**  
**DEL 12 DE ABRIL DE 2019 AL 25 DE NOVIEMBRE DE 2020**

**1. DEFICIENCIAS TÉCNICAS CONSTRUCTIVAS EN LA EJECUCIÓN DE LA OBRA “MEJORAMIENTO Y AMPLIACIONES DEL SERVICIO DE AGUA POTABLE Y SANEAMIENTO EN LA LOCALIDAD DE CUENCA, DISTRITO DE CUENCA - PROVINCIA HUANCAMELICA” PONDRÍAN EN RIESGO SU ÓPTIMO FUNCIONAMIENTO AFECTANDO LA FINALIDAD DEL PROYECTO.**

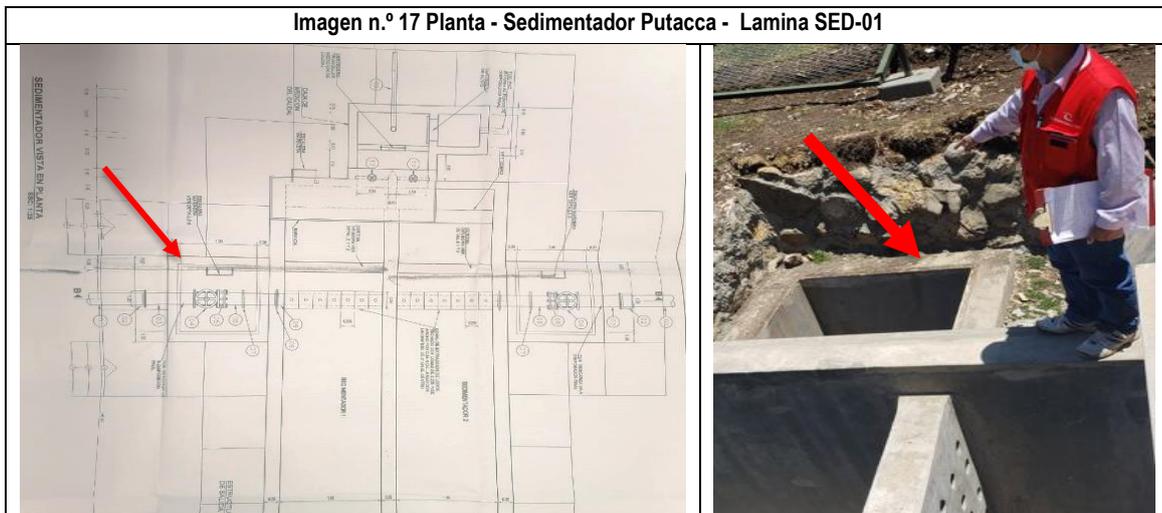
Imagen n.º 17 Planta - Sedimentador Putacca - Lamina SED-01

- Se verificó que la tubería de PVC que sale de la cámara de sedimentación hacia la cámara de reunión, se encuentra al nivel de la losa de fondo de la cámara de sedimentación, lo cual difiere entre los detalles del plano (planta sedimentadora Putacca, SED-02), donde se observa que el nivel de agua deberá ser a 50 cm de altura aproximadamente para continuar con el proceso de sedimentación, al ubicar la tubería en la parte inferior pegada a la losa de fondo el nivel de agua no llegaría a los 50 cm de altura, estas deficiencias demuestran que la partida 01.07.08.01 Suministro e instalación de accesorios en sedimentador no fue construido con un adecuado criterio técnico en la mencionada estructura, por lo cual se pondría en riesgo la finalidad de la estructura para su sedimentación y limpieza, así como la calidad y tiempo de serviciabilidad de la infraestructura, para el cual fue construido, como se muestra a continuación:

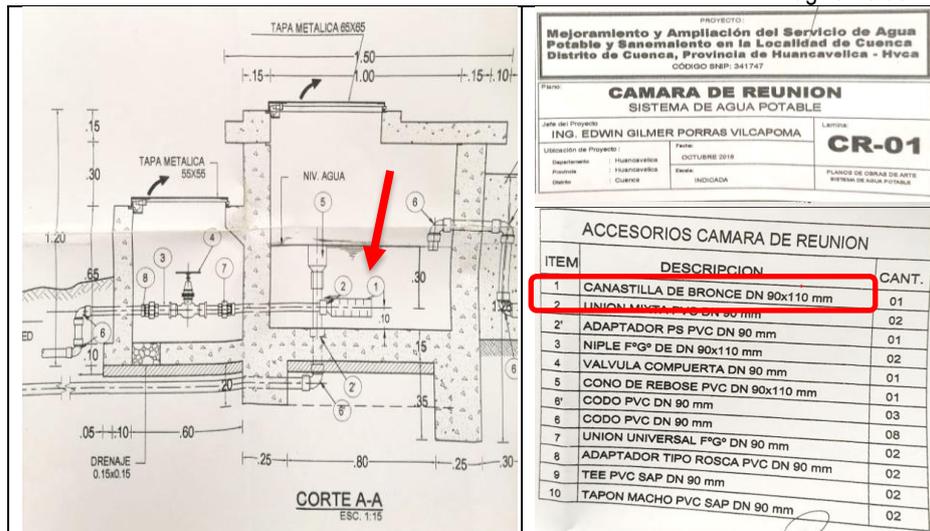
- El tubo de rebose de la cámara de reunión de las captaciones (Milpo y Putacca) no se encuentra fijado a la estructura, asimismo, se observó el ingreso de dos (2) tuberías de PCV 63 mm y 75 mm hacia la cámara de reuniones, además la canastilla es de material PVC a diferencia de los detalles del plano cámara de reunión (CR-01), en el cual menciona que es canastilla de bronce, estas deficiencias demuestran que, no fue construido con un adecuado criterio técnico en la mencionada partida, asimismo, estas deficiencias pondrían en riesgo la calidad y tiempo de serviciabilidad de la infraestructura, para el cual fue construido.

Imagen n.º21.- Se observa el ingreso de 2 tuberías de PVC provenientes de las dos captaciones de Milpo y Putaja, además que las canastillas es de PVC.
