**INFORME DE VISITA DE CONTROL**  
**N° 11150-2021-CG/GRPI-VC**

**VISITA DE CONTROL**  
**MUNICIPALIDAD DISTRITAL DE SALITRAL**  
**SALITRAL, MORROPÓN, REGIÓN PIURA**

**“OBRA: REHABILITACIÓN DE LA INFRAESTRUCTURA Y  
REPOSICIÓN DE EQUIPAMIENTO Y MOBILIARIO DE LA  
INSTITUCIÓN EDUCATIVA N° 20182, CASERÍO  
POLLUCO, DISTRITO DE SALITRAL, PROVINCIA DE  
MORROPÓN, REGIÓN DE PIURA”.**

**PIURA, 14 DE JUNIO DE 2021**

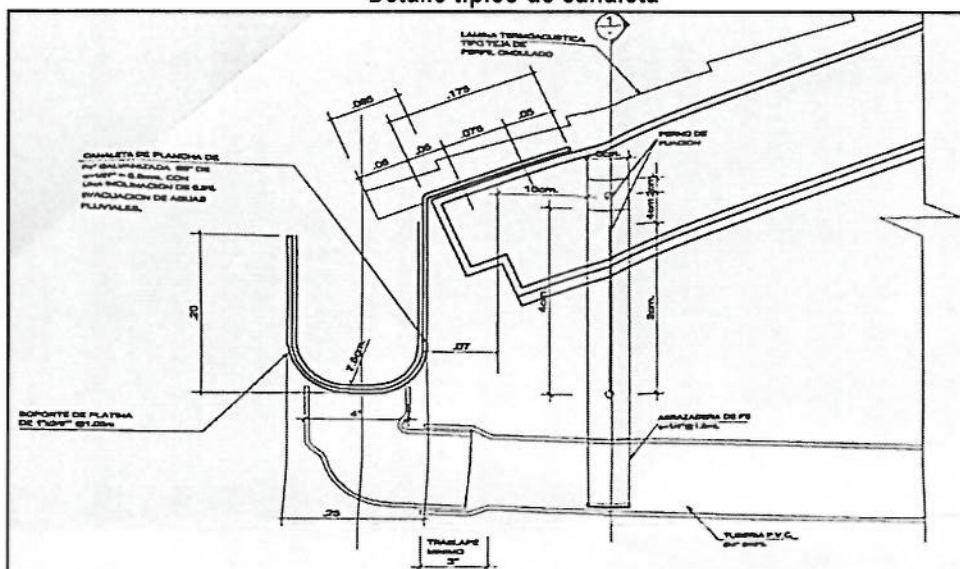
**Imagen n.º 3**  
**Detalle típico de canaleta**

El detalle de la instalación de la canaleta pluvial, se muestra en el plano Detalles de Canaleta Pluvial, lámina DP-01, de la imagen siguiente:

Además, en el presupuesto de Obra se advierte que la mencionada partida corresponde a la partida 02.01.05.22 Suministro e instalación de canaleta pluvial metálica con un metrado de 220,00 ml, que también corresponde a la partida 02.01.09.06 Suministro e instalación de canaletas pluviales metálicas con un metrado de 66 ml. La falta de instalación de canaletas pluviales, se muestra en las fotografías siguientes:

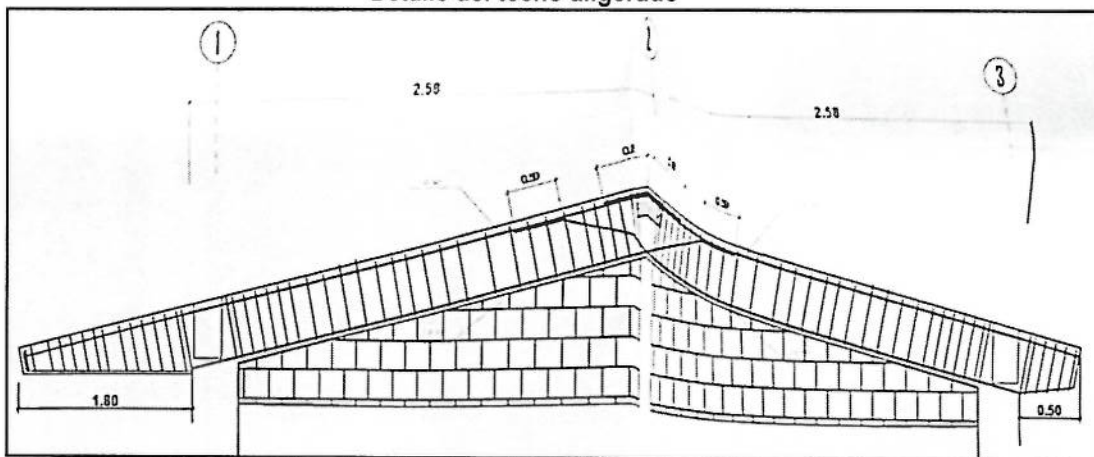
**Imagen n.º 5**  
**Detalle del techo aligerado**

- Se cambió el techo aligerado proyectado en el expediente técnico a dos aguas por un techo aligerado horizontal
