**INFORME DE HITO DE CONTROL
N° 11071-2021-CG/GRCA-SCC**

**“OBRA: “MEJORAMIENTO DE LOS SERVICIOS ACADÉMICOS
Y ADMINISTRATIVOS DE LA UNIVERSIDAD NACIONAL DE
JAÉN, DISTRITO DE JAÉN, PROVINCIA DE JAÉN,
DEPARTAMENTO DE CAJAMARCA – I ETAPA”**

**HITO DE CONTROL N° 1
“VALORIZACION DE OBRA N° 30”**

**PERÍODO DE EVALUACIÓN DEL HITO DE CONTROL:
DEL 20 DE MAYO DE 2021 AL 9 DE JUNIO DE 2021**

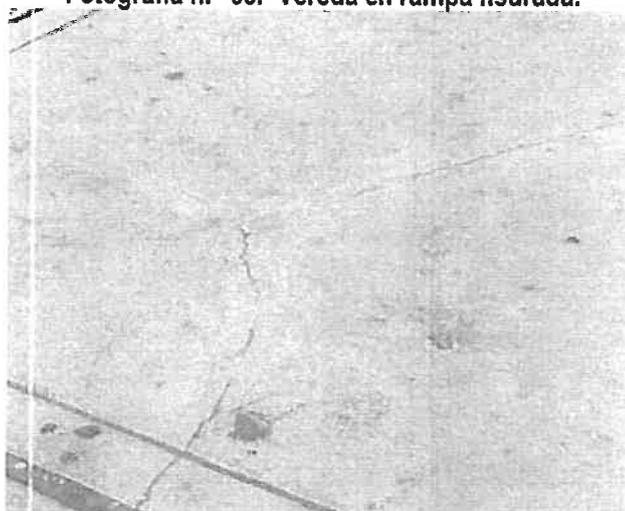
- **Veredas de rampa:** Durante la inspección se evidenció que la sub partida 01.09.08.02 Veredas, de la partida 01.09.08 Estructuras pistas y veredas, en una zona que corresponde al paño de vereda en un área de 3.59m x 1.97m, la misma que une la rampa frente a la Facultad de Ingeniería Civil, presenta fisura de 1.60m, tal como se aprecia en la fotografía siguiente:

Fotografía n.º 03. Vereda en rampa fisurada.

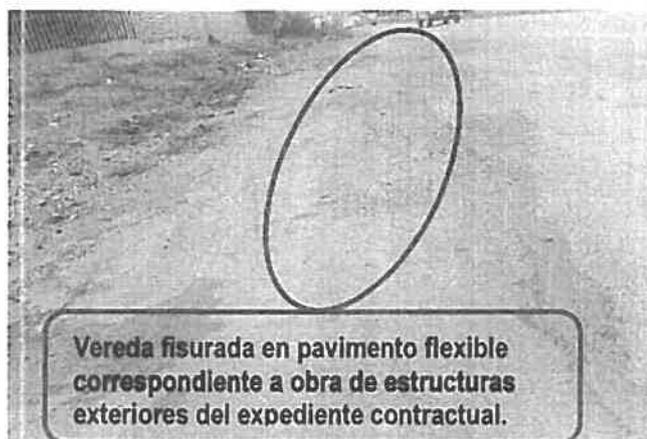
Fotografía n.º 13. Áreas de pavimento flexible de estacionamiento con área húmeda.

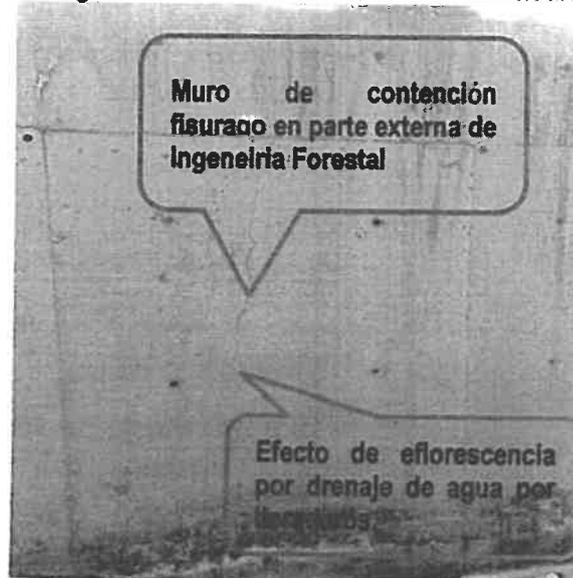
Muro de contención ubicado a espaldas de la Facultad de Ingeniería Forestal y Medio Ambiente presenta desnivel de verticalidad, inclinación, fisuras de 1mm a 2mm, en una longitud de 2.35m, la longitud total de muro es de 72.85 ml.

Fotografía n.º 24. Muro de contención con fisuras

Respecto a lo mencionado, se indica que al apreciarse el muro de contención inclinado, este se tomaría inestable debido a que soporta su propio peso y el peso del suelo conjuntamente con el peso de la vereda o loza de la terraza, que apoya en su pantalla, estando propenso a mayor inclinación y posteriormente a desplazamientos laterales y a la presentación de fallas del muro debido a empujes interiores ocasionados por el peso de la loza de concreto o veredas de las terrazas y el peso del suelo de las veredas mencionadas. Por otro lado, estaría más propenso a fallar ante un movimiento sísmico debido a la inclinación y desplomado vertical del muro, y sin contrafuertes.

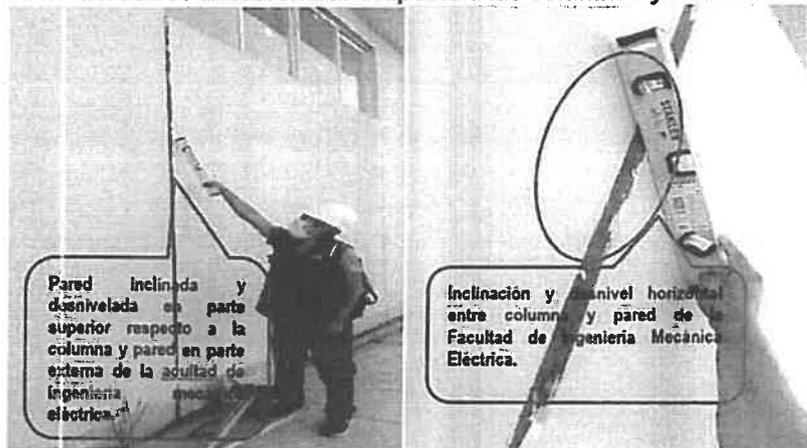
Durante la visita de inspección se verificó que, en la parte externa del edificio, 3 muros no confinados respecto a columnas, presentan desnivel de 4.5 mm a 5 mm, así como también presenta desplomado verticalmente.

Fotografía n.º 26. Muros desnivelados respecto a las columnas y con inclinación

Al respecto, de que un lado de los muros o tabiques construidos dentro de un sistema aporticado presenten inclinaciones y desniveles, se desprender que el proceso constructivo seguido para su ejecución no habría cumplido con los controles técnicos correspondientes.

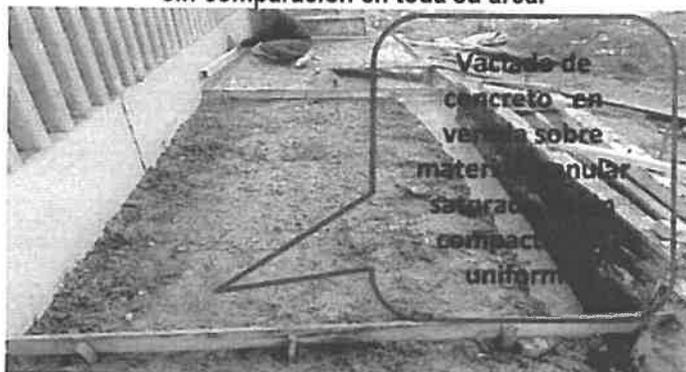
De igual modo, se observó el vaciado de concreto en sardinel de vereda, 14.88 m de longitud por 0.20 m de espesor y una altura de 0.54 m, el cual se viene colocando sobre suelo saturado, los mencionados trabajos se venían realizando en el exterior del cerco perimétrico, al lado del ingreso secundario a la Facultad de Mecánica Eléctrica, en la carretera asfaltada Jaén - San Ignacio. Los trabajos corresponden al área faltante por ejecutar de 83m x 1.50m y con un espesor de 0.10m.

Fotografía n.º 28. Vaciado de concreto material saturado y sin comparación en toda su área.

De las imágenes anteriores, se puede evidenciar que el proceso constructivo no cumpliría con los controles técnicos correspondientes.

Por otro lado, debido a que el material granular de la base para veredas, no tendría el contenido de humedad óptimo, es posible que se representen asentamientos y consecuentemente podría afectar la losa de concreto de vereda con la aparición de eventuales fisuraras. La situación mencionada ha sido registrada en el Acta de Inspección de física de Obra n.° 1 de 21 de mayo de 2021.

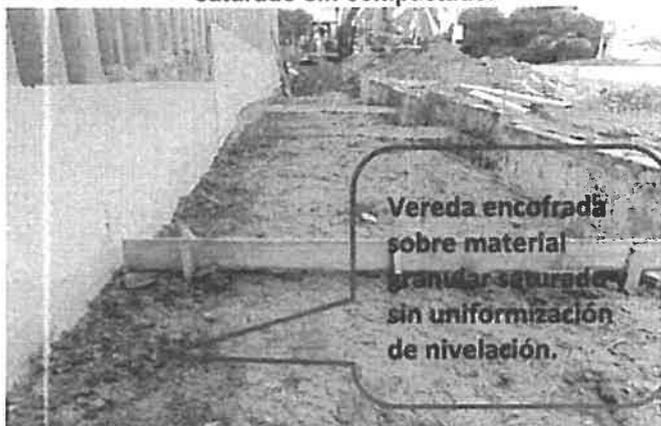
Fotografía n.° 29 Vereda encofrado sobre material saturado sin compactado.

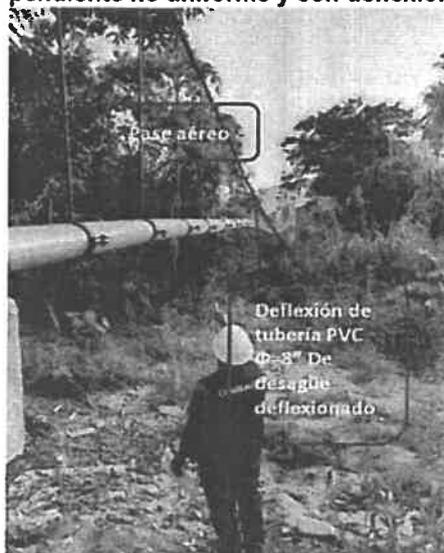
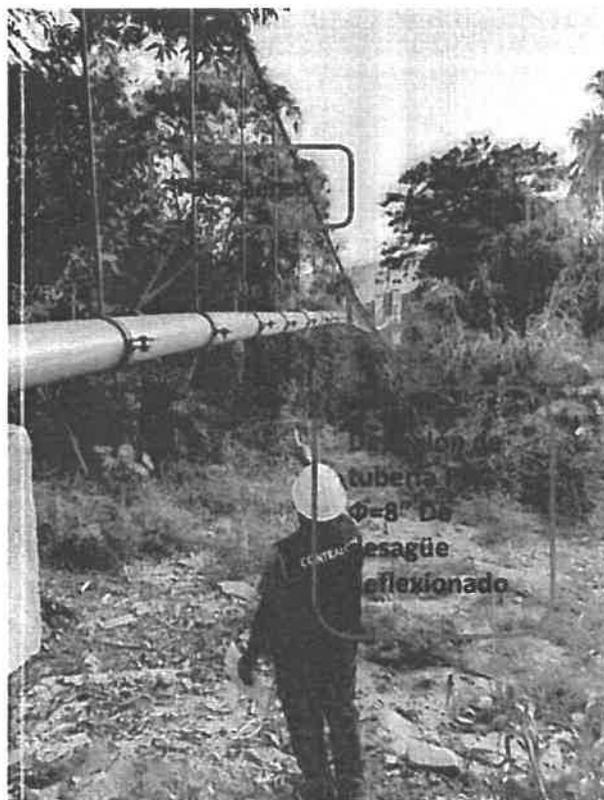
Durante la inspección realizada por la comisión de control el 21 de mayo de 2021, se verificó que la tubería de PVC- U 250 - 200 mm instalada en el pase aéreo, es sostenida por péndolas de acero liso de $\varnothing 3/4"$ y estas a su vez de un cable tipo Boa de $\varnothing 2"$, no obstante, la citada tubería presenta deflexiones u ondulaciones, tal como se muestra a continuación.

Fotografía. n.° 30. Pase aéreo con tubería con pendiente no uniforme y con deflexión

Respecto a lo anterior, se menciona que la tubería PVC Φ 8" para desagüe al no tener la pendiente uniformizada se genera pérdida de carga del flujo de desagüe y posible sedimentación de residuos sólidos y necesitaría mayor presión para su impulsión.

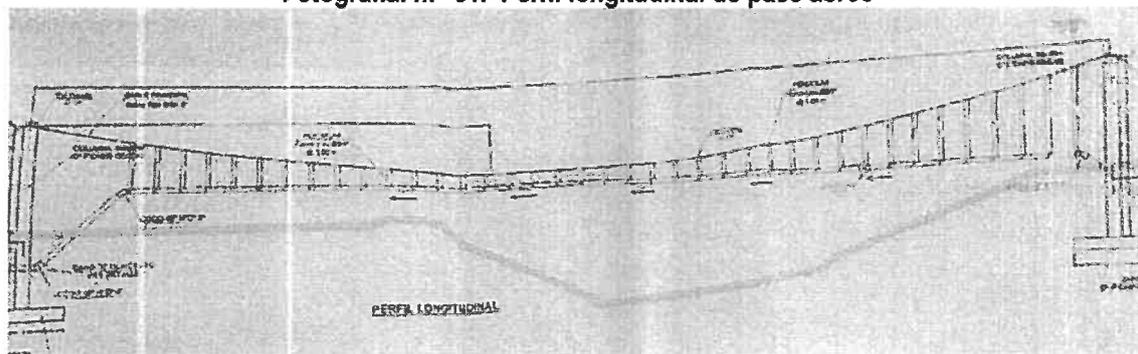
Sin embargo, de la revisión al perfil longitudinal al plano pase aéreo L= 43.00 m Para tubería de desagüe, N° lamina SD-48(R), se observa que la tubería PVC Φ 8" presenta un solo alineamiento y una pendiente uniforme, tal como se puede observar en la imagen siguiente:

Fotografía. n.º 31. Perfil longitudinal de pase aéreo

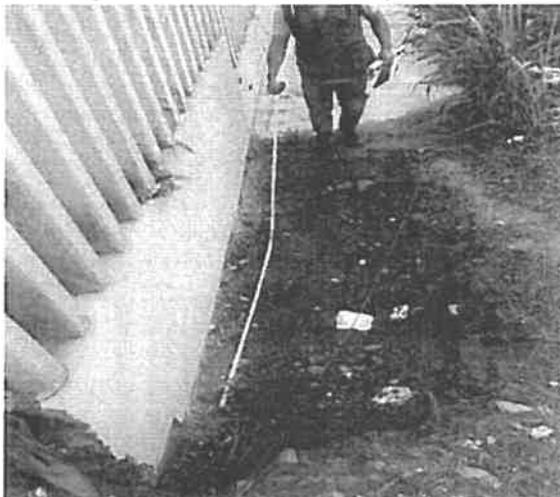
Durante la inspección se verificó veredas no ejecutadas en exteriores en cerco perimétrico y carretera asfaltada Jaén - San Ignacio, las áreas faltantes de ejecutar de las veredas en áreas de 3.20 m x 1.80 m y 3.18 x 1.80 m en tramos en frente el final de muro perimétrico y plataformas deportivas.

Fotografía n.º 32. Vereda no ejecutada

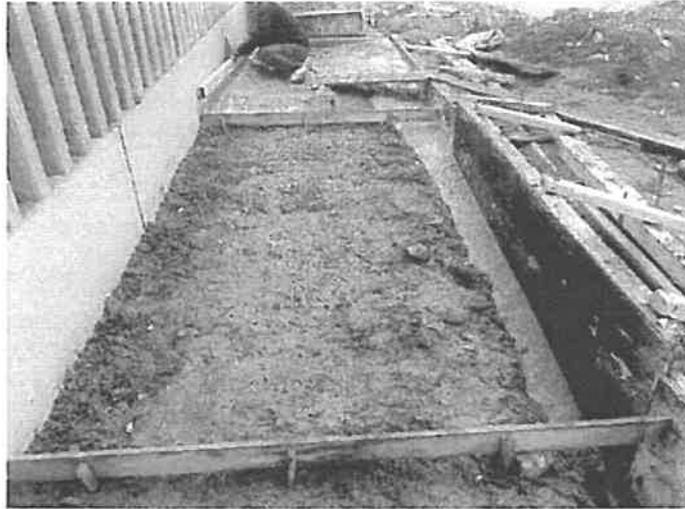
De la misma forma, durante la visita realizada se verificó que el vaciado de concreto para la vereda sobre base que presento material granular saturado, sin uniformización de compactación y nivelación uniforme del material granular colocado. El área de la vereda, encofrado para el vaciado de concreto, es de 14.88m de longitud, 1.50 m de ancho y un espesor de 0.10 m.

De igual modo, se verificó el vaciado de concreto en sardinel de vereda sobre suelo saturado, el cual presentó las siguientes dimensiones, 14.88 m de longitud, 0.20 m de espesor y una altura de 0.54 m. los trabajos se venían realizando en el exterior del cerco perimétrico al lado del ingreso secundario de acceso a la Facultad de Mecánica Eléctrica, en la carretera asfaltada Jaén - San Ignacio.

Fotografía n.º 33. Vaciado de concreto sobre vereda no ejecutada.

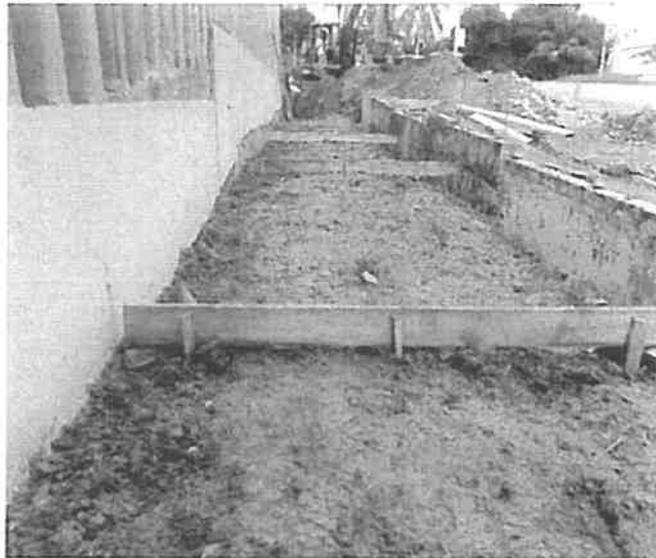
Fotografía n.º 34. Vaciado de concreto sobre vereda no ejecutada.

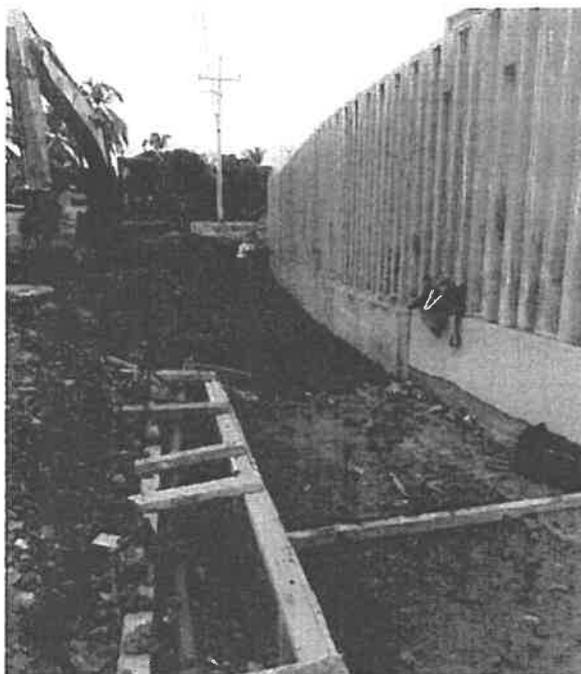
Los trabajos corresponden al área faltante por ejecutar de 83m x 1.50 m y con un espesor de 0.10m. lo mencionado se puede observar en las imágenes siguientes:

Fotografía n.º 35. Excavación de vereda no ejecutada.

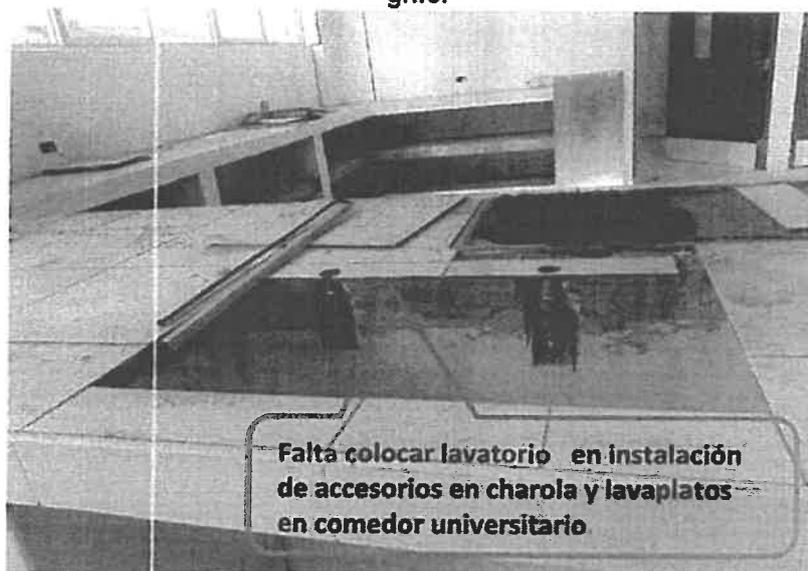
Área de secado y lavado.
Falta colocar lavadero de charolas y platos e instalación de accesorios(grifo).

Fotografía n.º 40. Mesa de área de secado y lavado sin lavatorio y grifo.

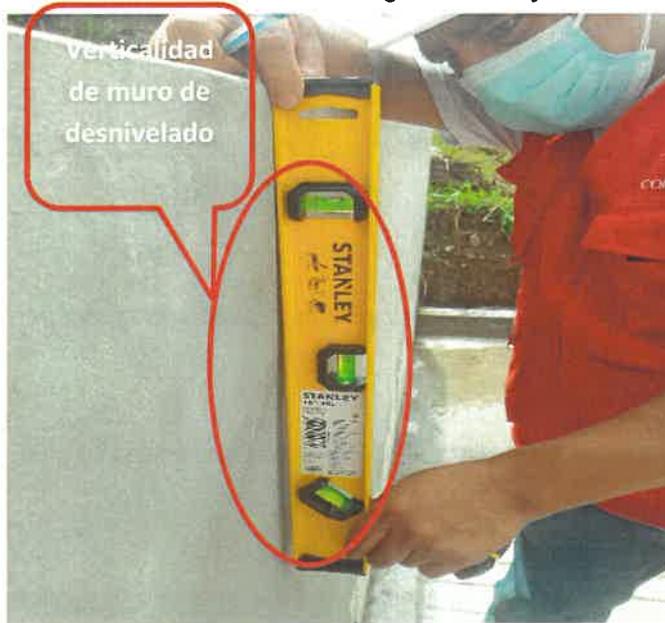
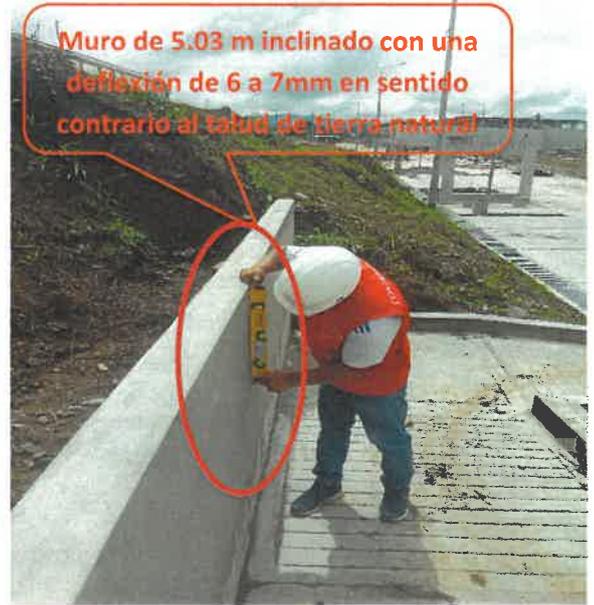
Fotografía n.º 03 y 04. Muro de contención

Muro de contención de concreto de dimensiones 5.03 m de longitud * 0.15 m de espesor, por una altura de 1.17 m, de la rampa que conecta la plaza n.º 3, presenta inclinación con una flecha de 7 mm, en sentido del empuje del talud de tierra natural.

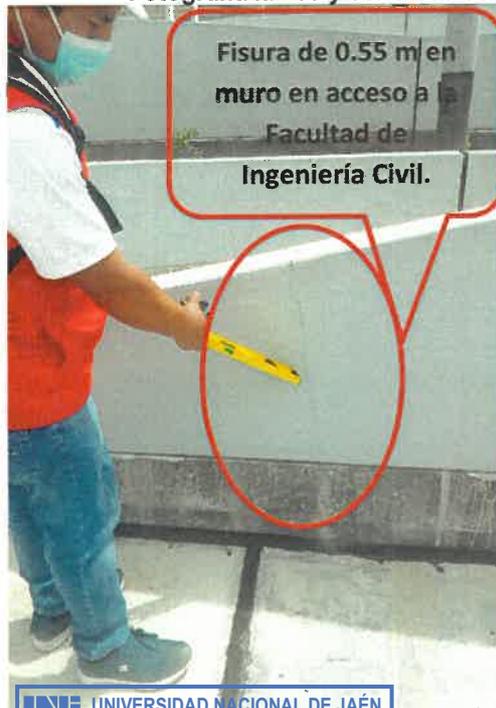
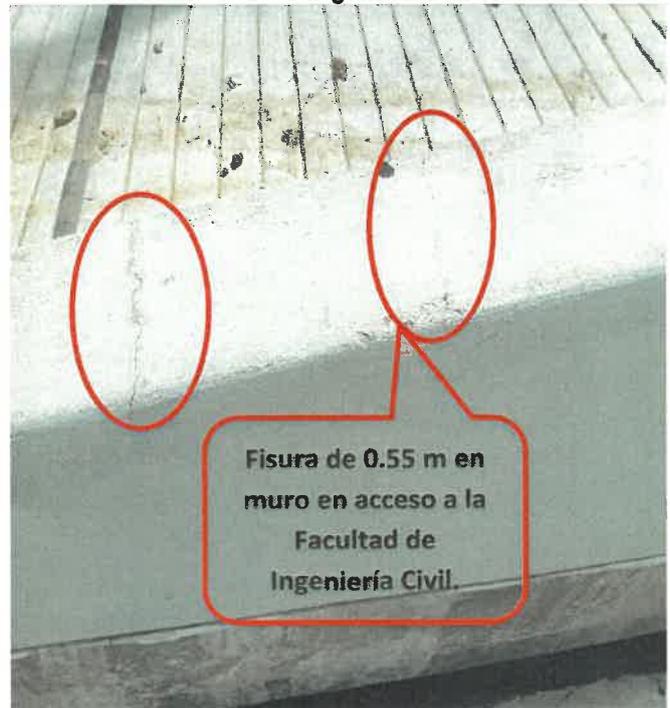
Fotografía n.º 05 y 06. Muro en rampas de acceso Facultad de Ingeniería Civil

Muros en rampas de acceso a la Facultad de Ingeniería Civil, presenta desnivel de verticalidad con una formación de flecha de 4 mm perpendicular al espesor de muro, por otro lado, se verificó que el mencionado muro presenta fisuras exteriores en una longitud de 0.70 m 0.87 m y 0.55 m.

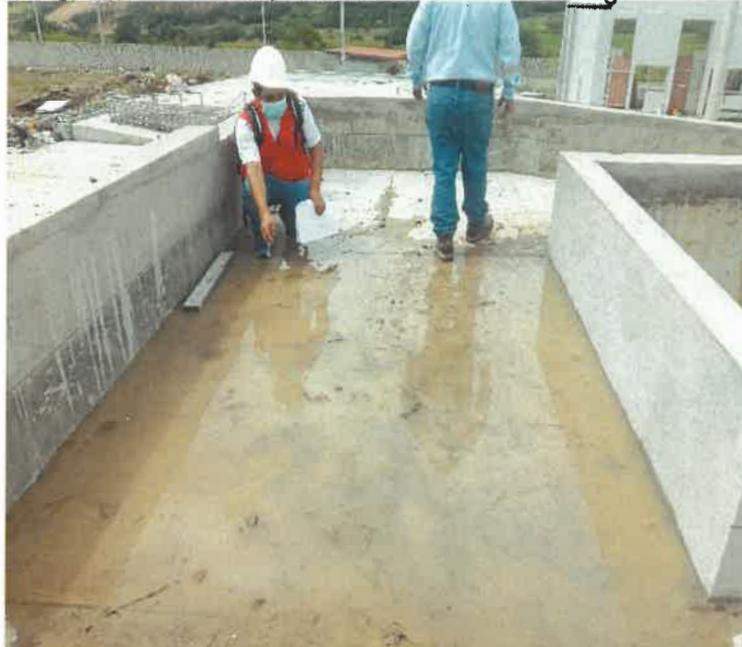
Fotografía n.º 08. Rampas de acceso Facultad de Ingeniería Civil

Acumulación de aguas de lluvia, por falta de uniformización de nivel y pendiente adecuada para drenaje de aguas de lluvia, en dos paños de losa de rampa en acceso a la Facultad de Ingeniería Civil.

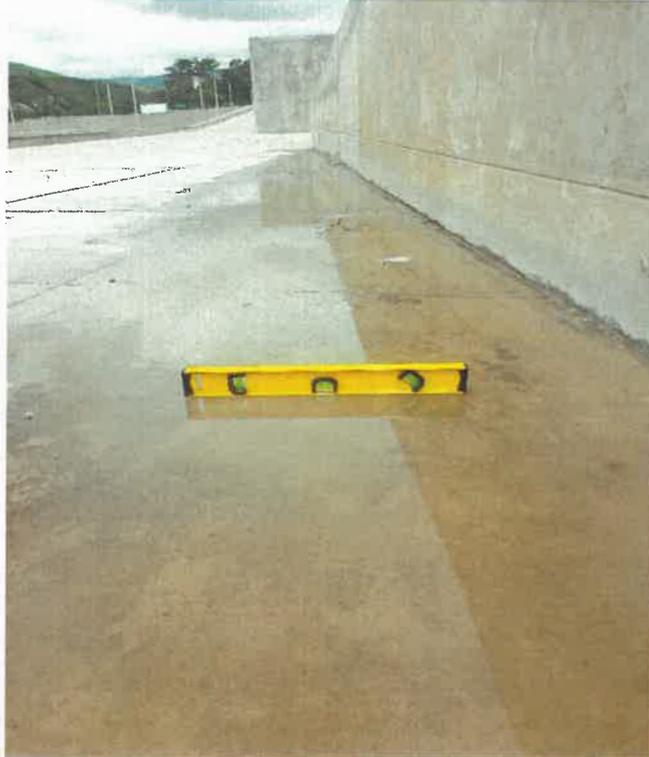
Fotografía n.º 09. Losa Plaza 03

Acumulación de aguas de lluvia, por falta de uniformización de nivel y pendiente adecuada para drenaje de aguas de lluvia, en losa de plaza 03.

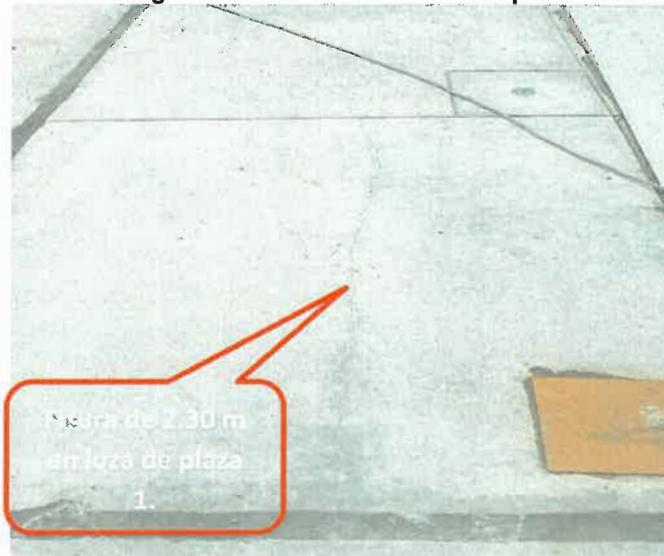
Veredas en plaza 1. Durante la vista de inspección se evidencio fisuras en veredas de dimensiones variables desde 1.30 m, 2.30m, 0.87 m y 2.54 m en 7 paños de veredas.

Fotografía n.º 10. Fisura en vereda plaza 1

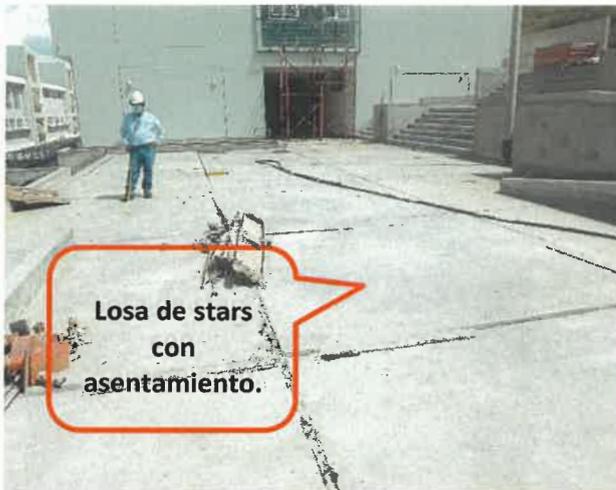
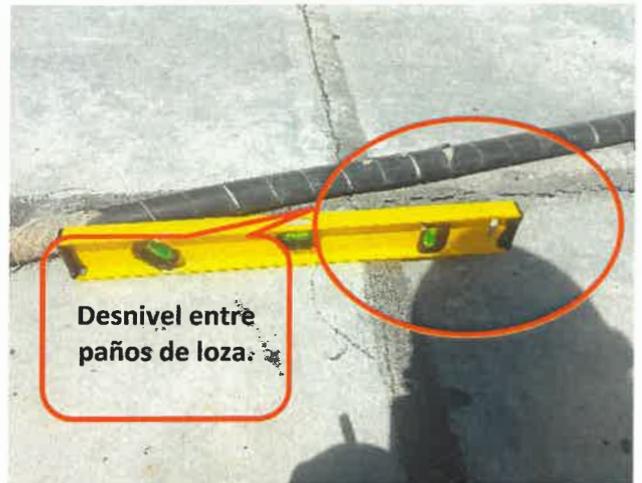
Veredas de stars entre la Facultad de Ingeniería Civil y la Facultad de Ingeniería de Industrias Alimentarias presentan fisuras, desnivel entre paños y asentamientos de los mismos en un área de 100 m2.

Fotografía n.º 12 y 13. Fisura en veredas y desnivel en paños.

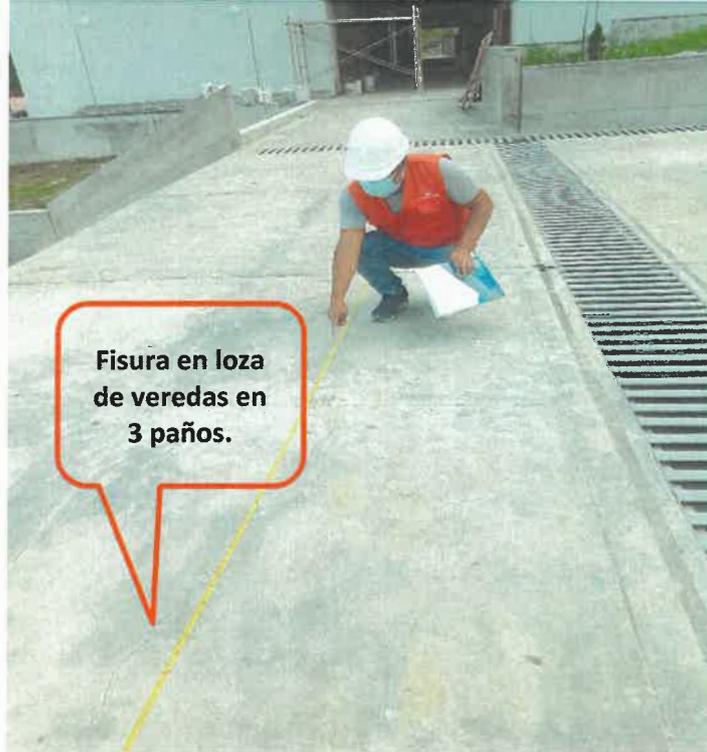
Fotografía n.º 14. Vereda frentis Facultad de Ingeniería de Industrias Alimentarias

Veredas en frentis de la Facultad de Ingeniería de Industrias Alimentarias. Durante la visita de inspección se observó fisuras en loza de veredas en 3 paños, formando una longitud de 4.00 m, igualmente se verificó 3 paños con fisuras formando una longitud total de fisura de 4.10 m.

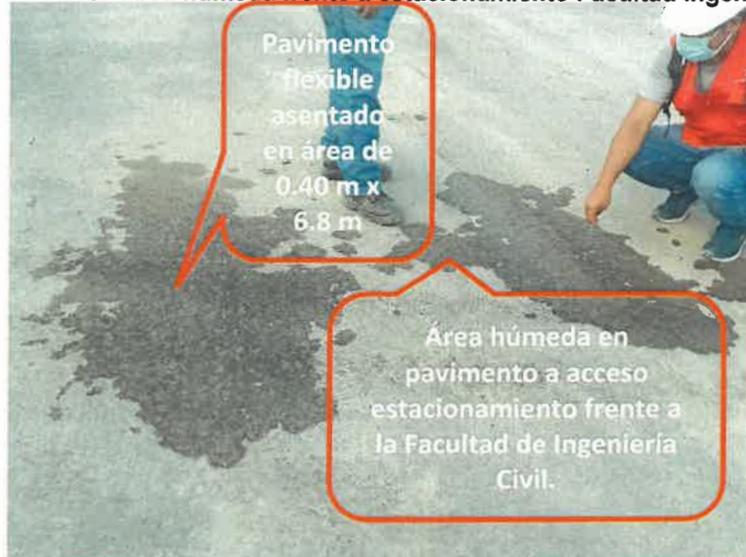
Fotografía n.º 19. Área húmeda frente a estacionamiento Facultad Ingeniería Civil

Se evidenció un área húmeda de 1.80 m x 2.50 m en pavimento de acceso de estacionamiento frente a la Facultad de Ingeniería Civil, ocasionado por posible afloramiento de agua subterránea por lo que es el único punto de humedad la excepción de las demás áreas que se encontraron secas.

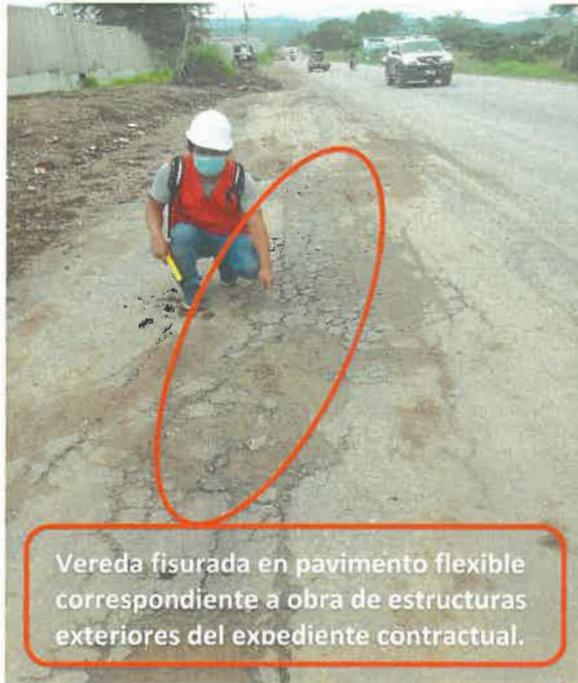
Durante la inspección se observó que el pavimento del ensanchamiento de vía correspondiente al primer tramo del expediente contractual, frente a la Facultad de Tecnología Médica, presenta deformaciones y asentamientos y hundimientos de la capa asfáltica en áreas de 3.00 m de ancho x 100 m de longitud 22.00 m de longitud x 0.80 m de ancho, 32 m de ancho x 0.80 m de longitud por otro lado se verificó espesores de carpeta asfáltica de pavimento flexible de entre 0.05 m y 0.10 m.

Fotografía n.º 20. Vereda fisurada en pavimento flexible frente a la Facultad de Tecnología Médica

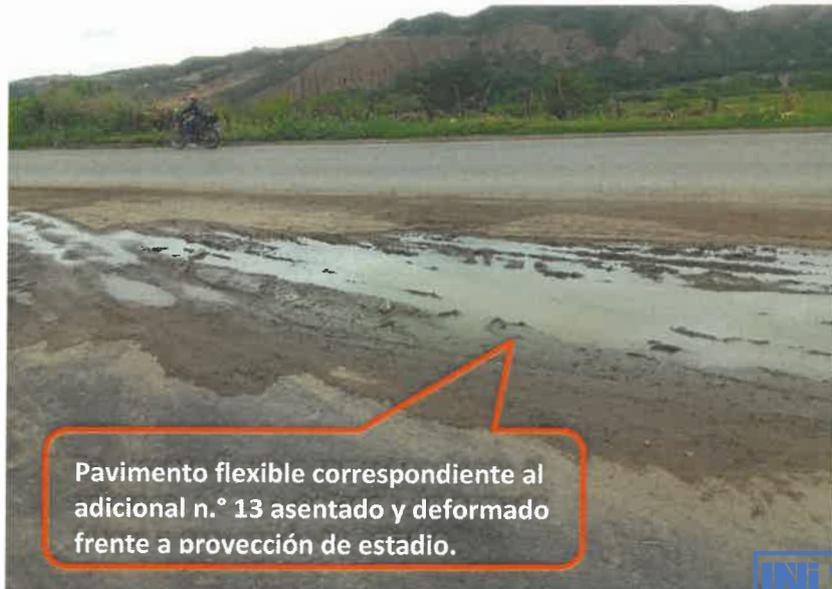
Fotografía n.º 23. Pavimento correspondiente al adicional n.º 13

Pavimento correspondiente al adicional n.º 13 del ensanchamiento de vía. Se tiene que el pavimento flexible presenta deflexiones y asentamientos y deformaciones de la capa asfáltica en áreas de 24.40 m de longitud x 7.80 m de ancho, 4.70 de longitud x 3.40 m de ancho, 15.60 de longitud x 1.00 de ancho. Así mismo se verificó que en frente al acceso al patio de servicios, el pavimento flexible asfáltico presenta fisuras y en estado deteriorado, asentado y deformado en unas áreas de 40.70 m x 1.00 m y 34.20 m x 1.10 m.

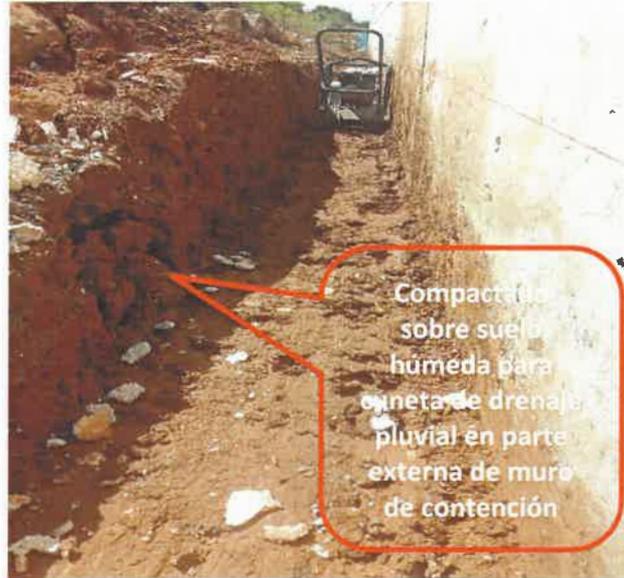
Fotografía n.º 24. Estructura de cuneta drenaje pluvial

Estructura de cuneta de drenaje pluvial (Obra complementaria), Durante la visita de inspección se verificó parte de la estructura excavada y en proceso de compactación con plancha compactadora, la cuneta se ubicó en la parte posterior del muro de contención de la facultad de Ingeniería civil, longitud de excavación fue de 184.45 m.

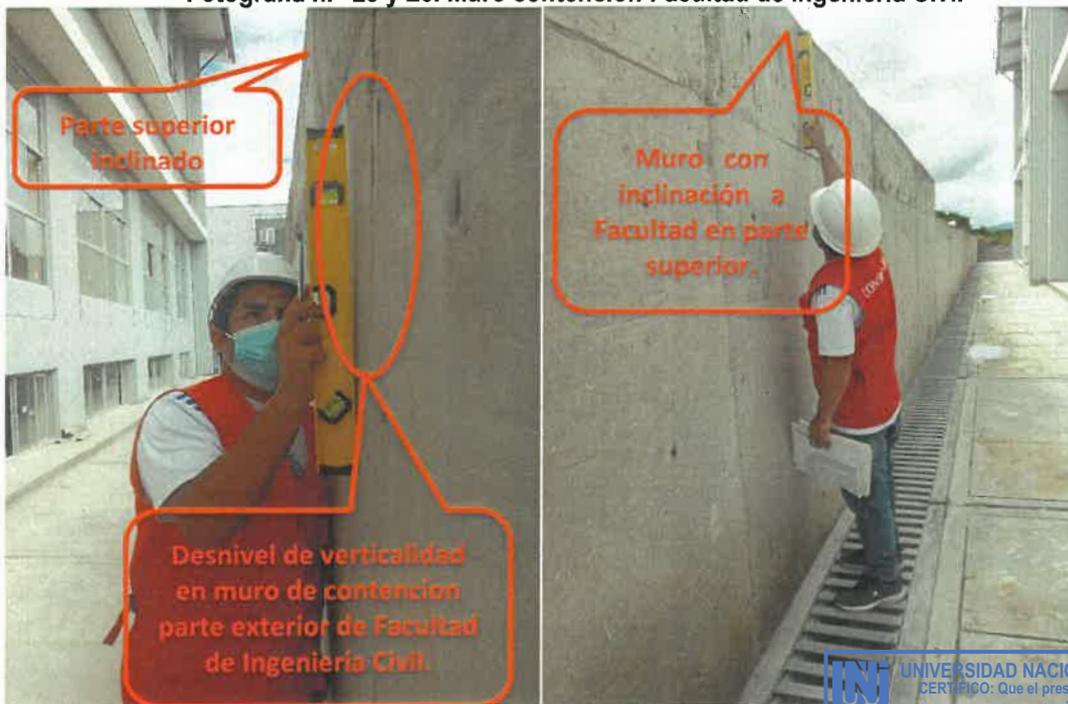
Fotografía n.º 25 y 26. Muro contención Facultad de Ingeniería Civil

Muro de contención. Se verificó muro de contención de longitud de 72.90 m, en la parte posterior de la Facultad de Ingeniería Civil presenta desnivel de verticalidad e inclinación en la parte central en sentido de la edificación de la facultad indicada.

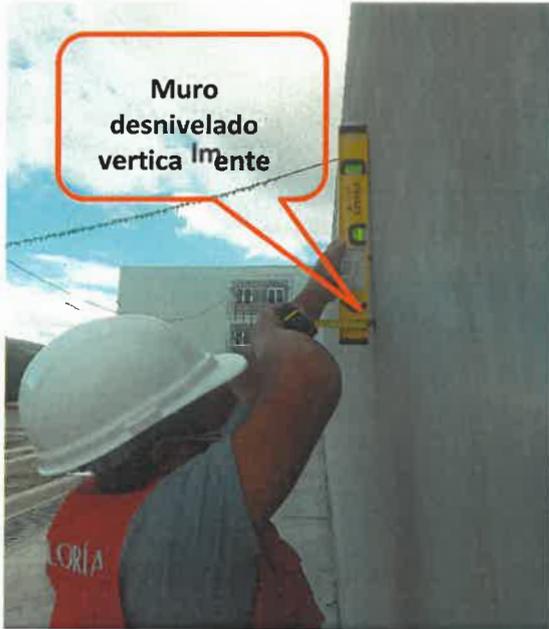
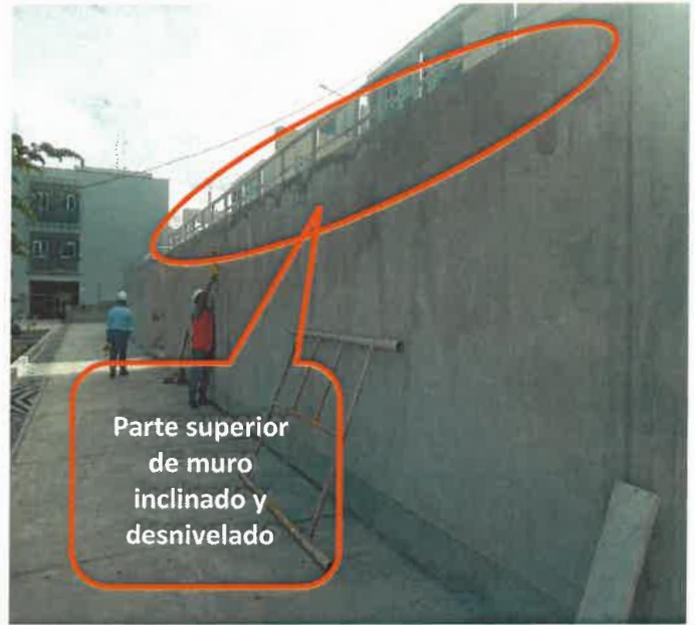
Fotografía n.º 27 y 28. Muro contención entre la Facultad de Ingeniería Civil y Facultad de Industrias Alimentarias

Muro de contención. Se verificó que el muro de contención de área 13.71 m x 2.48 m, entre la Facultad de Ingeniería Civil y la Facultad de Industrias Alimentarias, presenta deformación en la parte superior del muro, desnivel vertical de 3 mm e inclinación en la parte superior en dirección hacia explanación; así mismo, se verificó fisuras desde en la cara frontal, las fisuras en revestimiento presentan longitudes de 0.40 m 0.50 m, 0.60 m y 1.77 m.

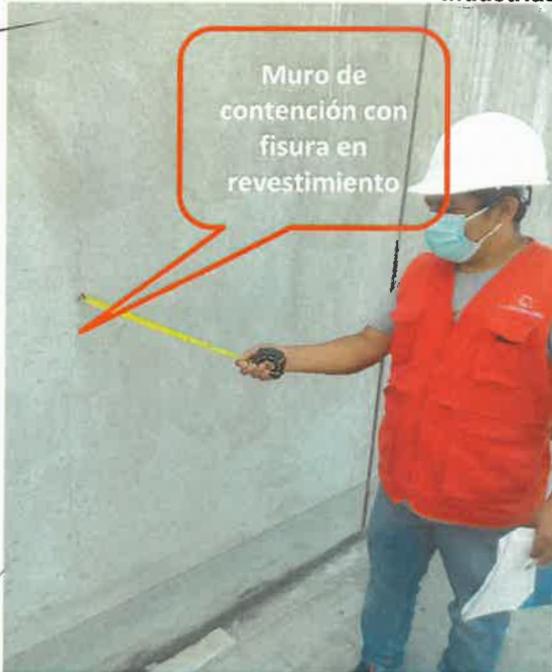
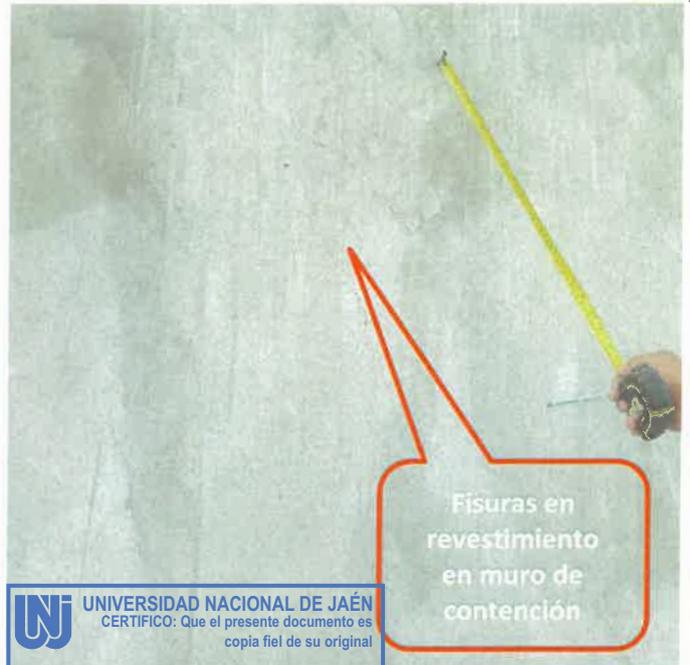
Fotografía n.º 29 y 30. Muro contención entre la Facultad de Ingeniería Civil y Facultad de Industrias Alimentarias

Respecto a lo mencionado, se indica que al apreciarse un muro de contención inclinado se podría tornar inestable debido a que soporta su propio peso y el peso del suelo conjuntamente con el peso de la vereda o loza de la terraza, que apoya en su pantalla, estando propenso a mayor inclinación y posteriormente a desplazamientos laterales y a la presentación de fallas del muro debido a empujes interiores ocasionados por el peso de la loza de concreto o veredas de las terrazas y el peso del suelo de las veredas mencionadas.

Muro de contención. Se verificó que el muro de contención de área 13.25 m x 2.51 m, entre la Facultad de Ingeniería Civil y la Facultad de Industrias Alimentarias, presenta desnivel vertical de 3 mm a 8 mm e inclinación en la parte superior, esto por el posible empuje interno del suelo.

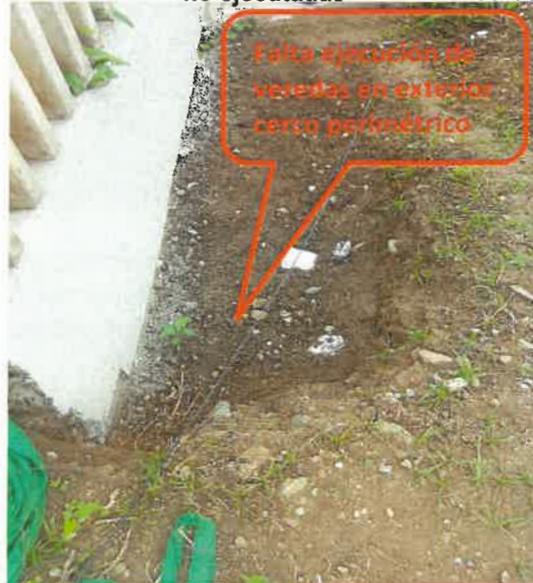
Fotografía n.º 34. Veredas no ejecutadas exteriores cerco perimétrico

Por otro lado, se verificó veredas no ejecutadas en exteriores en cerco perimétrico y carretera asfaltada Jaén - San Ignacio, las áreas faltantes de ejecutar de las veredas son áreas de 3.20 m x 1.80 m y 3.18 x 1.80 m en tramos en frente el final de muro perimétrico y plataformas deportivas.

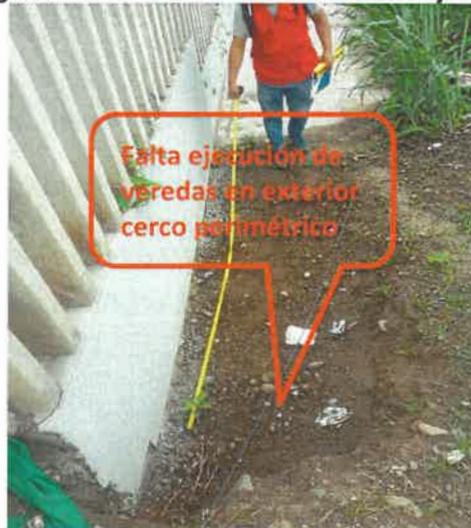
Fotografía n.º 37. Veredas del exterior no ejecutadas

Durante la inspección se verificó veredas no ejecutadas en exteriores en cerco perimétrico y carretera asfaltada Jaén san Ignacio, las áreas faltantes de ejecutar de las veredas en áreas de 3.20 m x 1.80 m y 3.18 x 1.80 m en tramos en frente el final de muro perimétrico y plataformas deportivas.

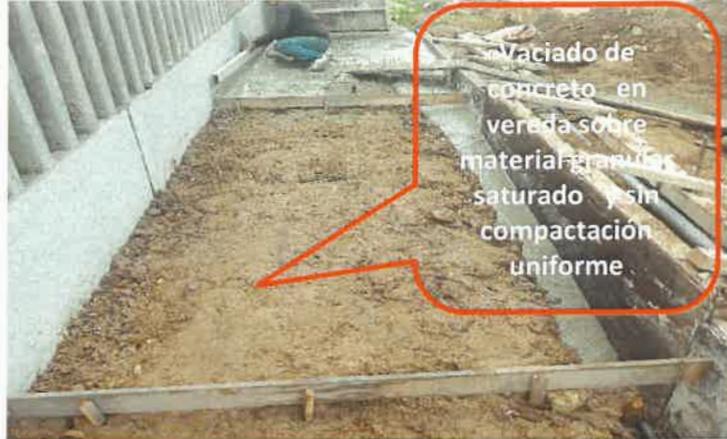
Fotografía n.º 38. Veredas del Cerco Perimétrico, acceso a la Facultad de Mecánica Eléctrica

Asimismo, se ha verificado que el vaciado de concreto para la vereda, a ejecutarse sobre la base, ha presentado material granular saturado, sin uniformización de compactación y nivelación uniforme del material granular colocado. El área de la vereda encofrado para el vaciado de concreto para la vereda fueron 14.88 m de longitud, 1.50 m de ancho y un espesor de 0.10 m.

De igual modo se observó el vaciado de concreto sobre el sardinel de vereda sobre suelo saturado, el cual presento las siguientes dimensiones, 14.88 m de longitud, 0.20 m de espesor y una altura de 0.54 m. Los trabajos se venían realizando en el exterior del cerco perimétrico al lado del ingreso secundario de acceso a la Facultad de Mecánica Eléctrica, en la carretera asfaltada Jaén - San Ignacio. Los trabajos corresponden al área faltante por ejecutar de 83 m x 1.50 m y con un espesor de 0.10 m.

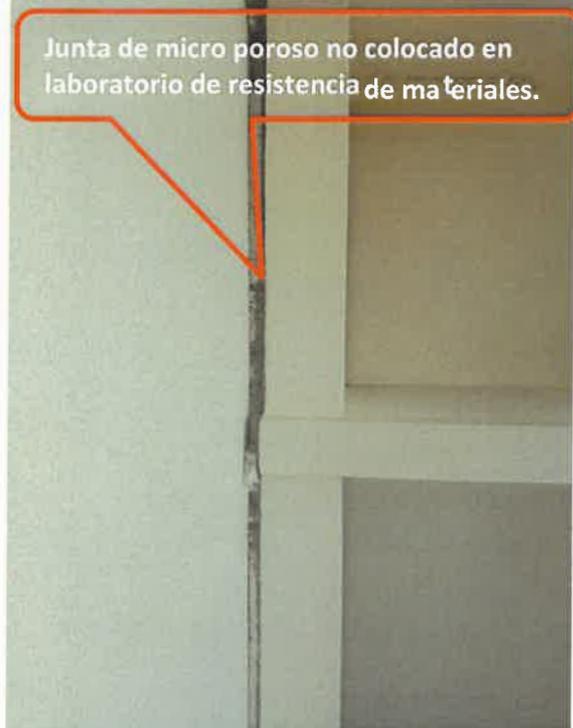
Fotografía n.º 44. Laboratorio de Resistencia

Falta colocar juntas de micro poroso en longitudes de 2.08 m y 2.10 m.

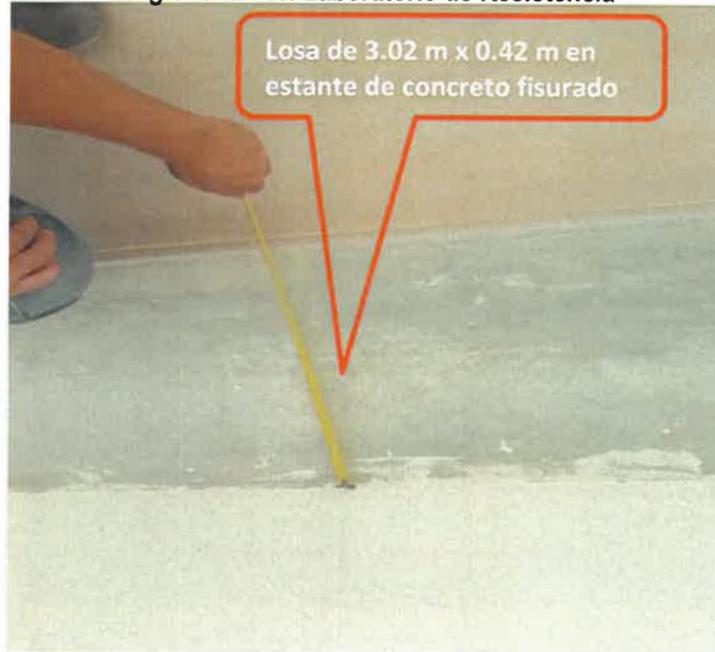
Fotografía n.º 45. Laboratorio de Resistencia

Losa de área de 3.02 m x 0.42 m de estante de concreto con fisura.

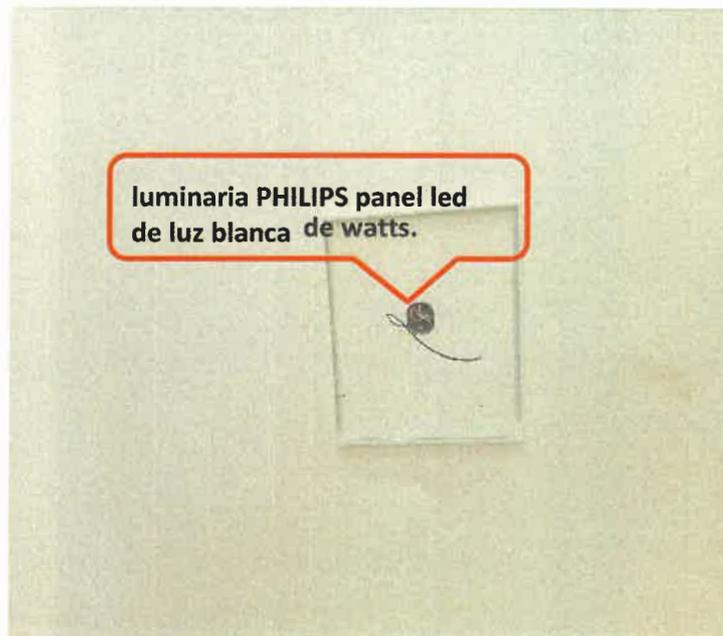
Fotografía n.º 46. Laboratorio de Suelos Geotécnica

En laboratorio falta colocar una luminaria PHILIPS panel led de luz blanca.

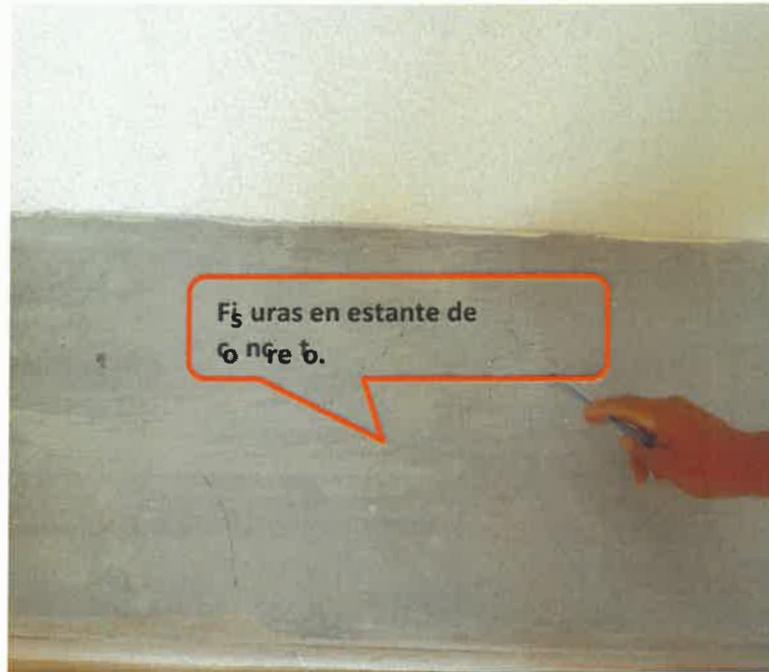
Fotografía n.º 47. Laboratorio de Resistencia

Estante de concreto a nivel de piso presenta fisuras.

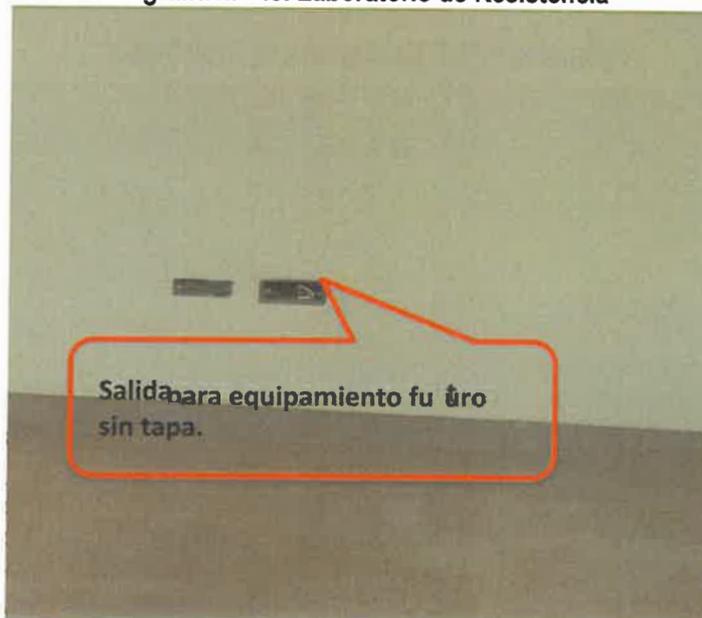
Fotografía n.º 49. Laboratorio de Resistencia

Salidas para equipamientos futuros sin tapas

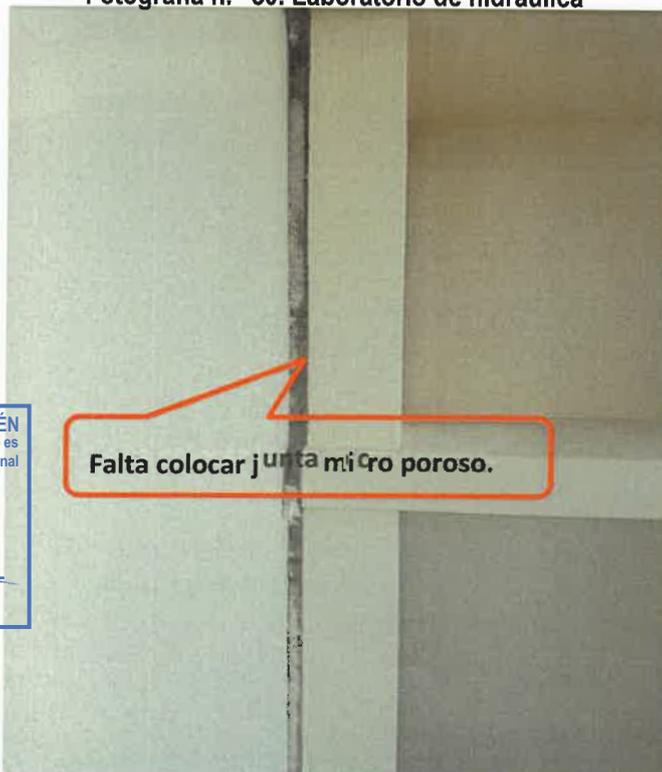
Fotografía n.º 50. Laboratorio de hidráulica

Falta colocar junta de micro poroso en una longitud de 2.10 m.

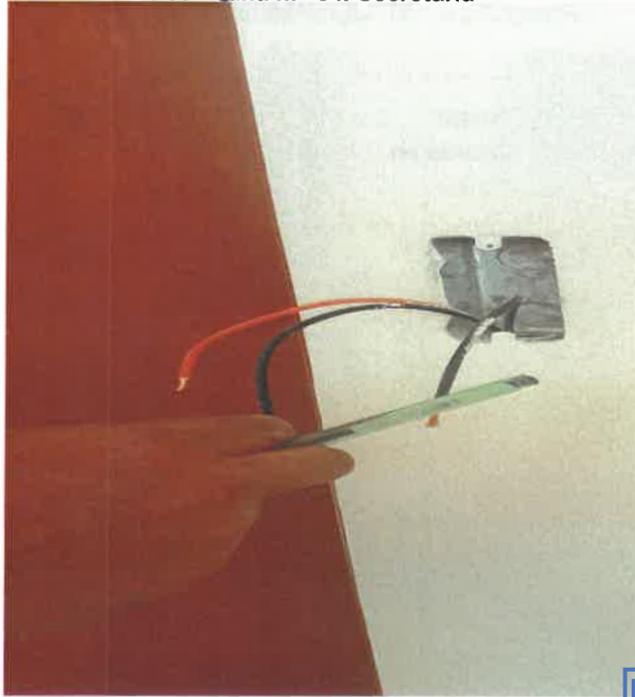
Fotografía n.º 54. Secretaría

Secretaría: Falta colocar interruptor al lado de la puerta y tomacorriente

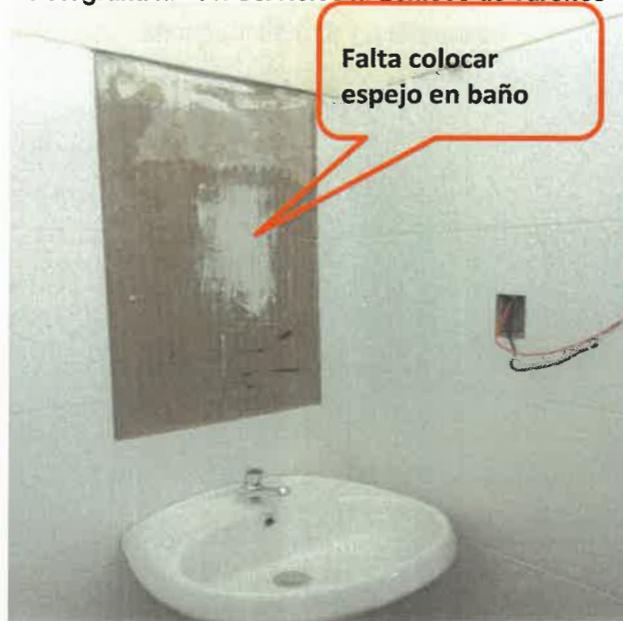
Fotografía n.º 55. Servicios higiénicos de varones

Falta colocar interruptor y espejo en baños de varones, profesores, discapacitados.

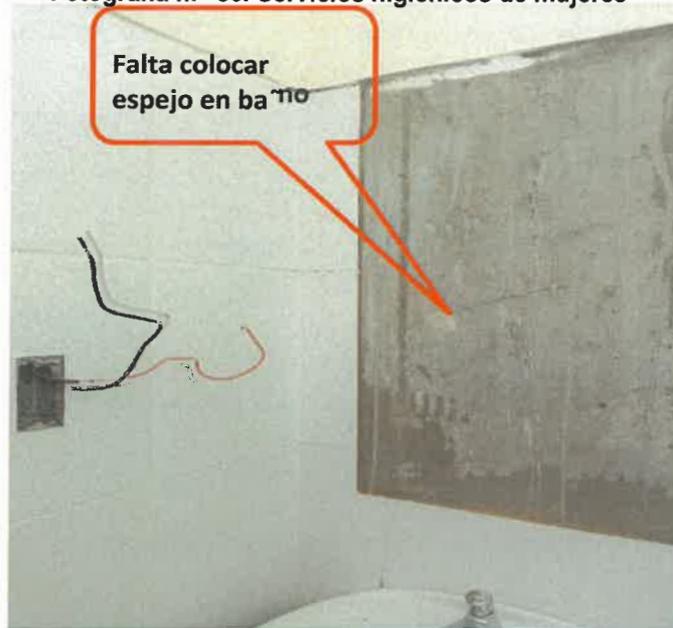
Fotografía n.º 56. Servicios higiénicos de mujeres

Servicios higiénicos mujeres. Falta colocar interruptor, tomacorriente y espejo en baños de mujeres.

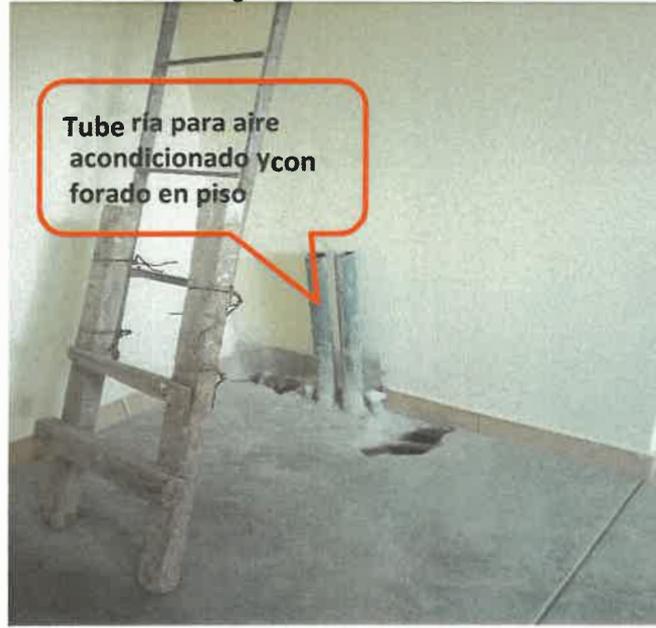
Fotografía n.º 58. Almacén

Tubería para aire acondicionado sin recubrimiento y piso con forado. Partida de aire acondicionado deducida y se ejecutara posteriormente según indicación del técnico en construcción civil.

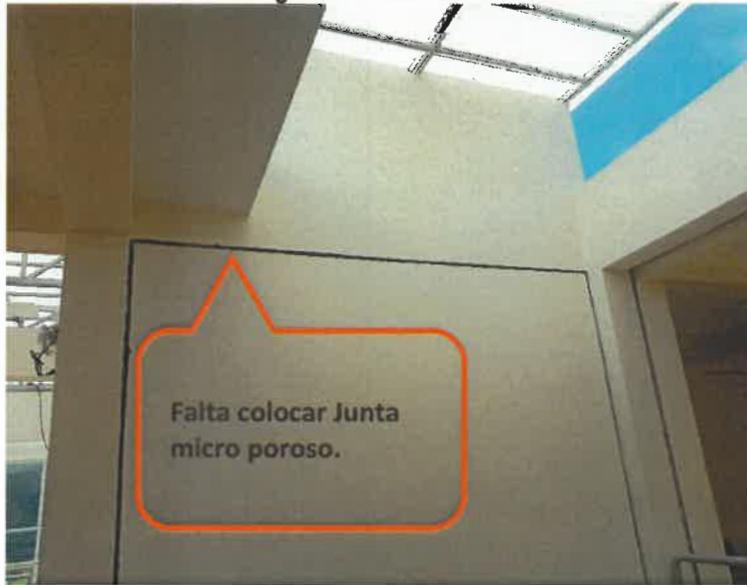
Foto grafía n.º 59. Biblioteca

Falta colocar juntas de micro poroso en paredes en algunas partes.
