**INFORME DE HITO DE CONTROL
N° 11071-2021-CG/GRCA-SCC**

**“OBRA: “MEJORAMIENTO DE LOS SERVICIOS ACADÉMICOS
Y ADMINISTRATIVOS DE LA UNIVERSIDAD NACIONAL DE
JAÉN, DISTRITO DE JAÉN, PROVINCIA DE JAÉN,
DEPARTAMENTO DE CAJAMARCA – I ETAPA”**

**HITO DE CONTROL N° 1
“VALORIZACION DE OBRA N° 30”**

**PERÍODO DE EVALUACIÓN DEL HITO DE CONTROL:
DEL 20 DE MAYO DE 2021 AL 9 DE JUNIO DE 2021**

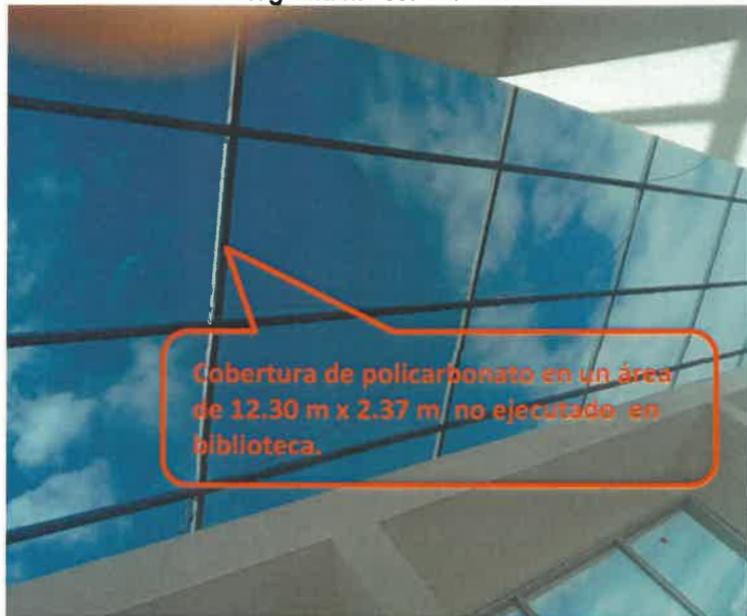
Fotografía n.º 59. Biblioteca

Falta colocar cobertura de policarbonato en un área de 12.30 m x 2.37 m aproximadamente en estructuras metálica en techo de tragaluz.

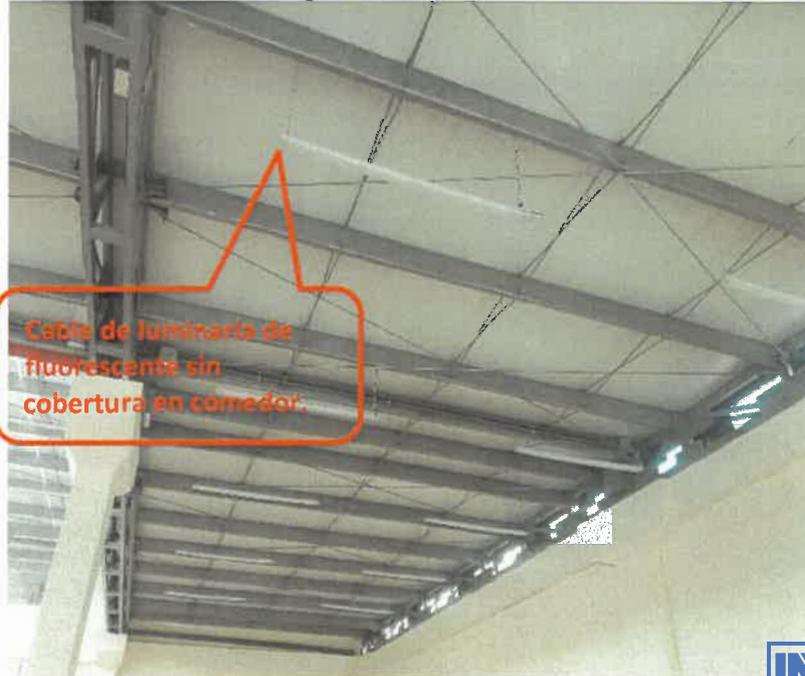
Fotografía n.º 60. Biblioteca

Cables en luminarias sin cobertura y falta colocar algunos tomacorrientes.

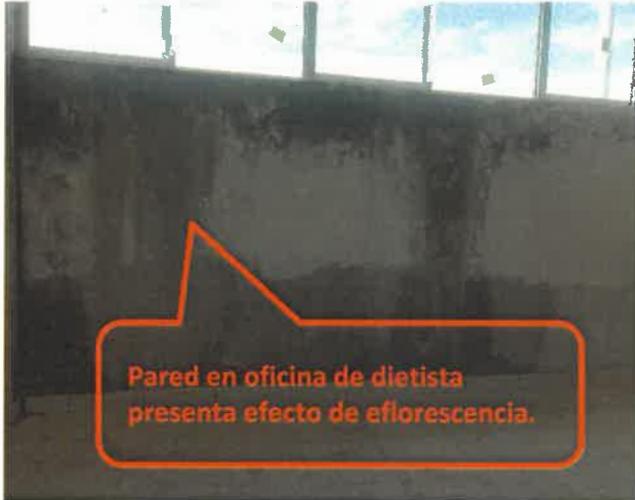
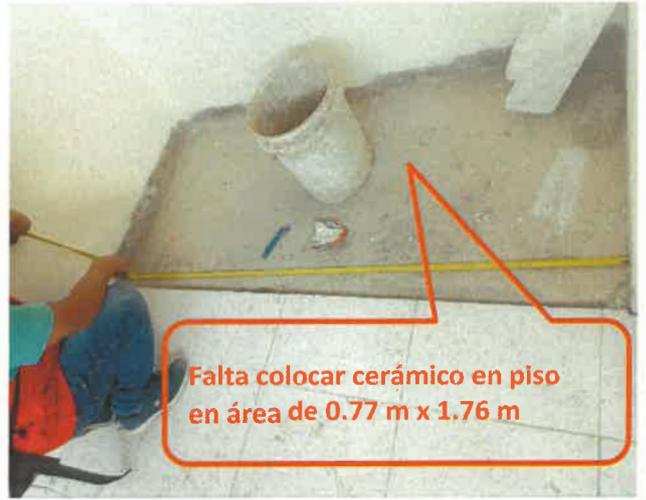
Fotografía n.º 62 y 63. Oficina dietista

Pared en área de 5.32 m x 2.09 m presenta el efecto de eflorescencia.
Falta colocar cerámico en piso en un área de 0.77 m x 1.76 m.

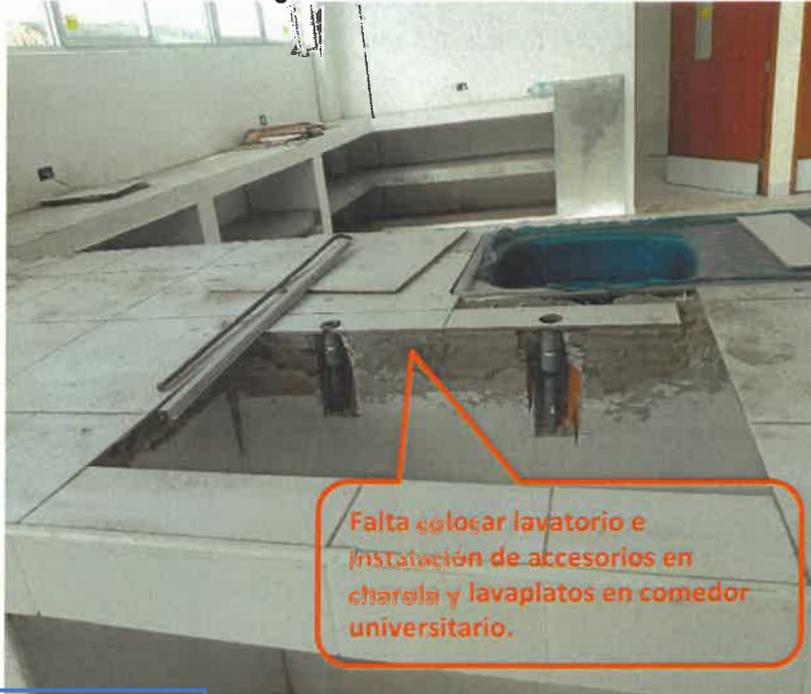
Fotografía n.º 64. Oficina dietista

Falta colocar lavadero de charolas y platos e instalación de accesorios.
Falta colocar cerámico en mesa de concreto en áreas de 5.10 m x 2.0 m y 5.05 m x 0.53 m.
Falta colocar cerámico en un área de 0.80 m x 0.06 y 1.0 x 0.83 m.
Falta colocar ducha en baños.

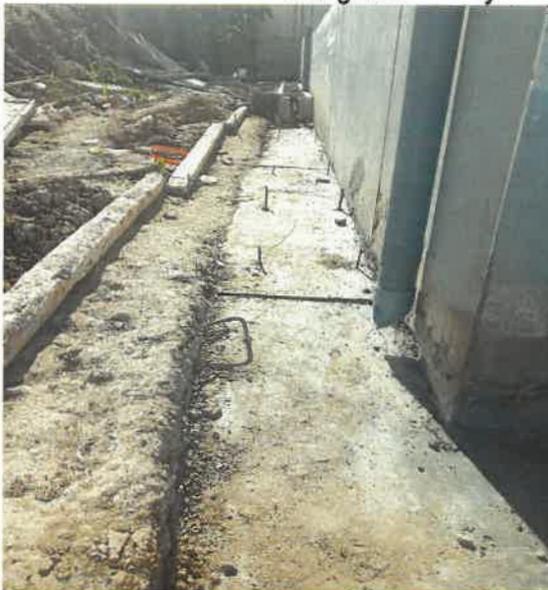
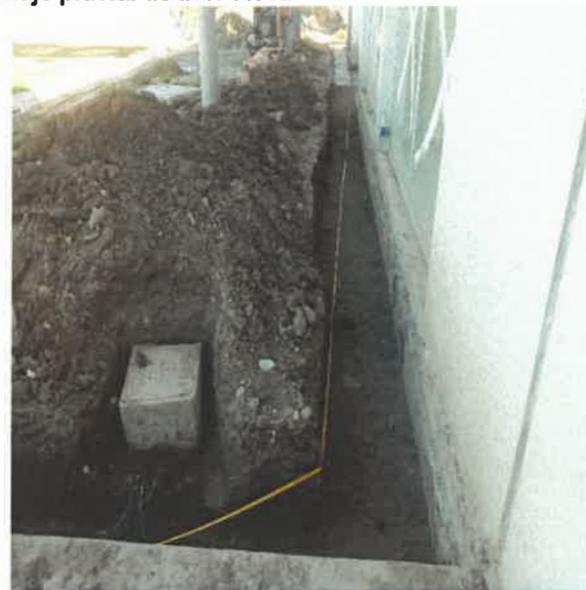
Fotografía n.º 69 y 70. Drenaje pluvial de biblioteca

Se encontró en proceso de ejecución, el vaciado de concreto para base de canal, en un área de 15.00 m x 0.70 m, excavación de zanja para cuneta para drenaje con dimensiones de 18.30 m de longitud x 0.63 m de ancho x 0.60 de altura.

Base de concreto para canal de drenaje en biblioteca.

Excavación de zanja para canal de drenaje en biblioteca.

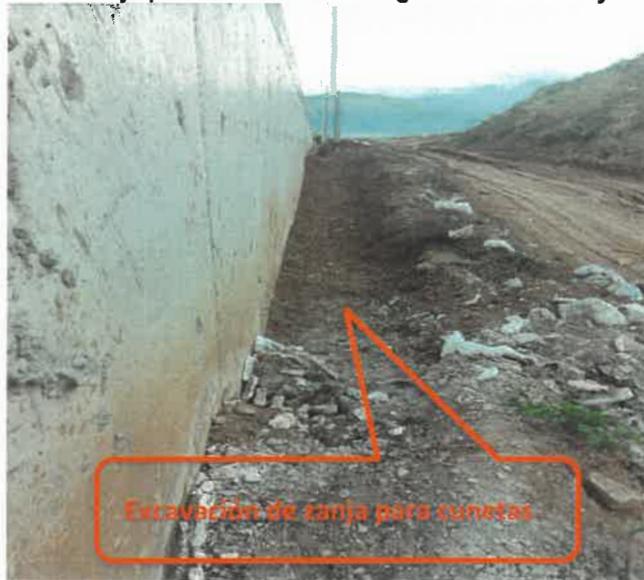
Fotografía n.º 71. Drenaje pluvial Facultad de Ingeniería Forestal y Medio Ambiente

Además, una excavación de zanja para drenaje pluvial en una longitud de 72.85 m, al costado estacionamiento en la parte posterior a la Facultad de Ingeniería Mecánica Eléctrica.

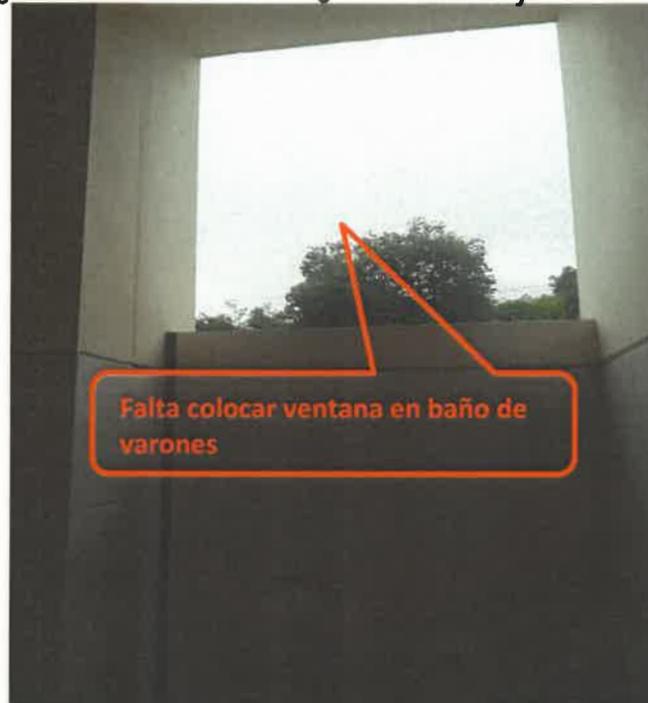
Fotografía n.º 74. Facultad de Ingeniería Forestal y Medio Ambiente

Falta colocar ventana en baño de varones.

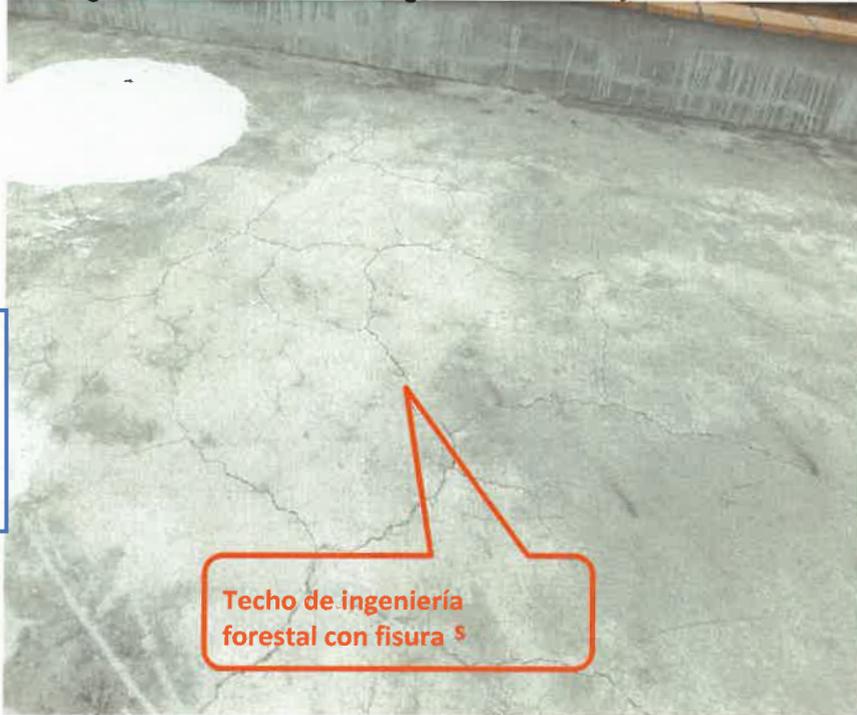
Fotografía n.º 75. Facultad de Ingeniería Forestal Medio Ambiente

Durante la inspección se observó que el techo de la facultad de ingeniería forestal presenta fisuras estando expuesta a filtración de agua de lluvia en la estructura del techo causando el deterioro del mismo, lo mencionado se puede observar en la imagen siguiente.

Techo de ingeniería forestal fisura.

Techo de ingeniería forestal con fisura s

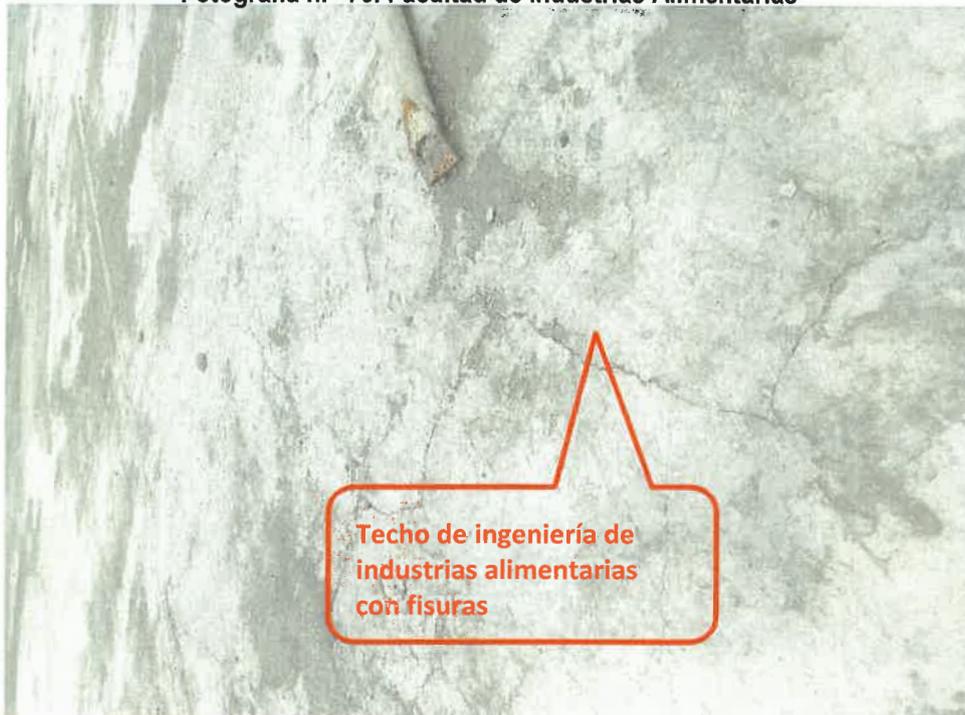
Fotografía n.º 76. Facultad de Industrias Alimentarias

- **Techo de la Facultad de Ingeniería en Industrias Alimentaria:** presenta fisuras, estando expuesta a filtración de agua de lluvia en la estructura del techo, lo que podría causar el deterioro del mismo, a continuación, en la siguiente imagen se aprecia lo mencionado.

Techo. Presenta fisuras.

Techo de ingeniería de industrias alimentarias con fisuras

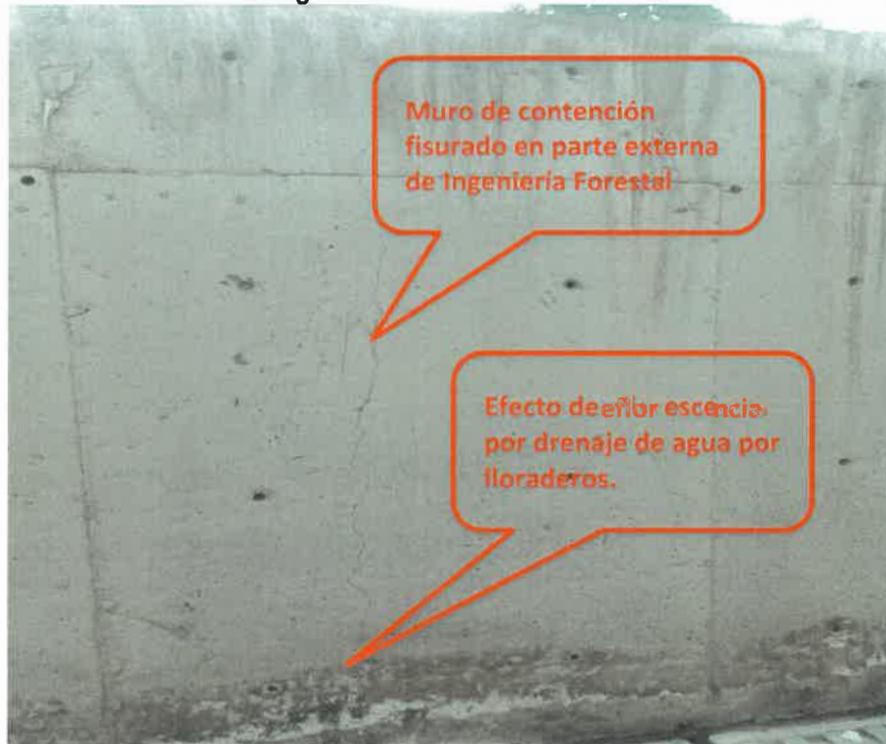
Fotografía n.º 79. Muro Contención

Respecto a lo mencionado, se indica que al apreciarse el muro de contención inclinado, este se tomaría inestable debido a que soporta su propio peso y el peso del suelo conjuntamente con el peso de la vereda o loza de la terraza, que apoya en su pantalla, estando propenso a mayor inclinación y posteriormente a desplazamientos laterales y a la presentación de fallas del muro debido a empujes interiores ocasionados por el peso de la loza de concreto o veredas de las terrazas y el peso del suelo de las veredas mencionadas. Por otro lado, estaría más propenso a fallar ante un movimiento sísmico debido a la inclinación y desplomado vertical del muro, y sin contrafuertes.

Muro de contención a espaldas de la Facultad de Ingeniería Forestal y Medio Ambiente
Presenta desnivel de verticalidad, inclinación, fisuras de 1 mm, 2 mm en una longitud de 2.35 m, la longitud total de muro es de 72.85 ml.

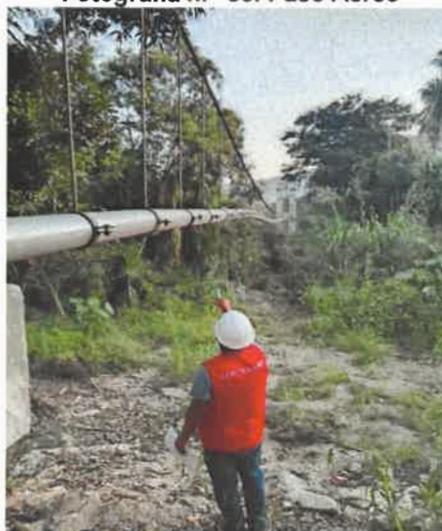
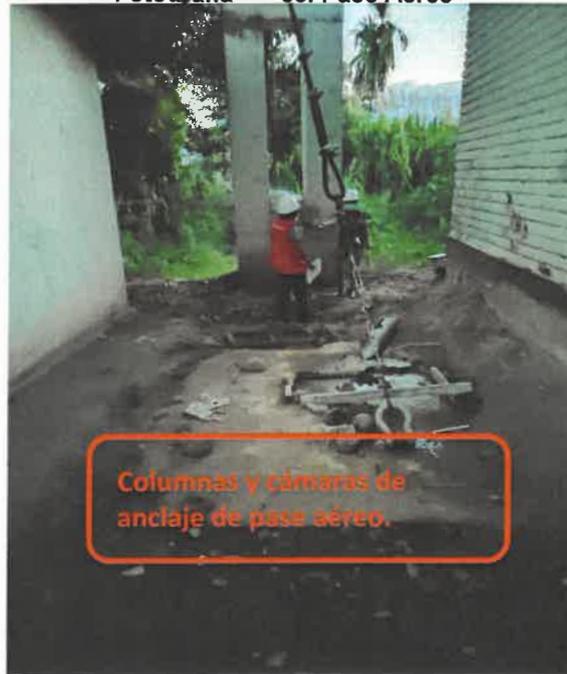
Fotografía n.º 83. Pase Aéreo

Se verificó tubería de PVC- U 250 200 mm, con péndolas de pase aéreo con pendiente no uniforme, con deflexión y no alineada longitudinalmente, Cámara de anclaje de concreto ejecutado a 3.05 m y 3.80 m de las columnas de concreto, cable tipo Boa de 2" con péndolas de acero lizo de 3/4" colocadas cada 1.00 m en el inicio del lado izquierdo y 0.97 m en el inicio lado derecho.

Así mismo, se realizó la medición de la longitud de pase aéreo el cual tuvo una longitud de 37.10 m. Las cámaras de anclaje para acero de refuerzo $F_y = 4200 \text{ Kg/cm}$, grado 60. Presento áreas de 2.44 m x 2.03 m en lado derecho y 2.84 m x 1.90 m en lado izquierdo.

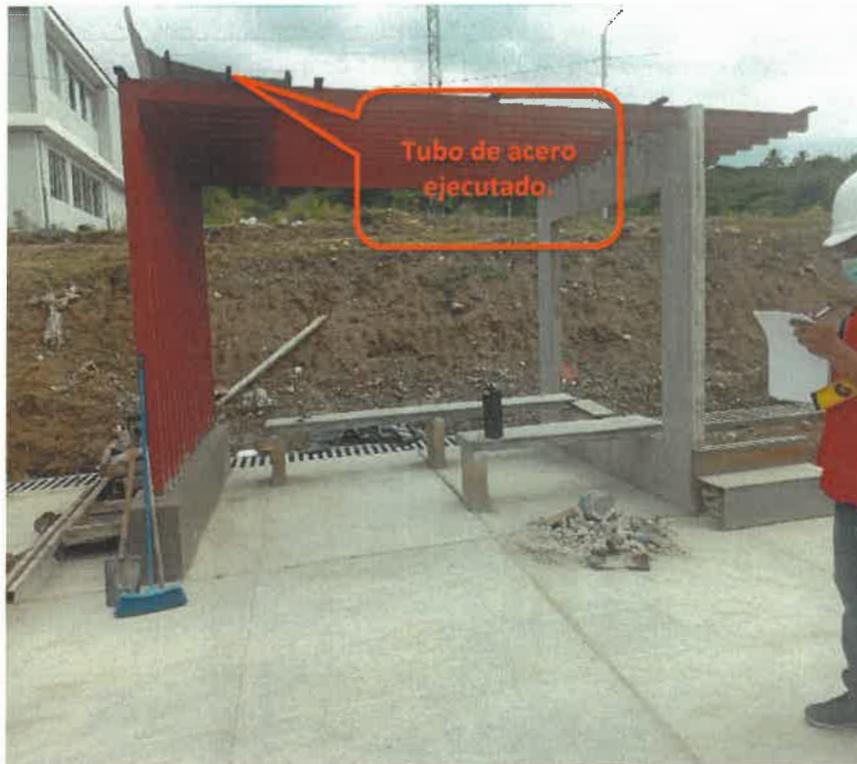
Fotografía n.º 84. Adicional N° 15

Del adicional 15. Tubo de acero negro en stares. Se verificó la ejecución en tres (3) stares tubo de acero de negro, en lo demás no se ejecutó.

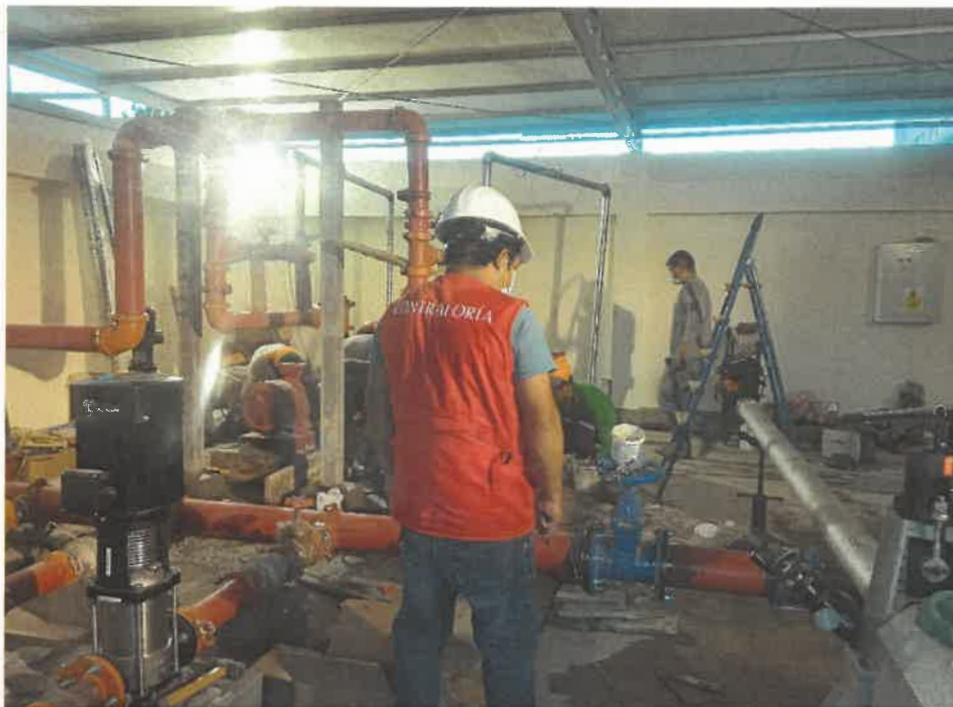
Durante la visita de inspección se verificó el cuarto de máquinas con 3 bombas de impulsión, en proceso de instalación del sistema de impulsión.

Fotografía n.º 86. Cuarto de máquina para sistema de impulsión

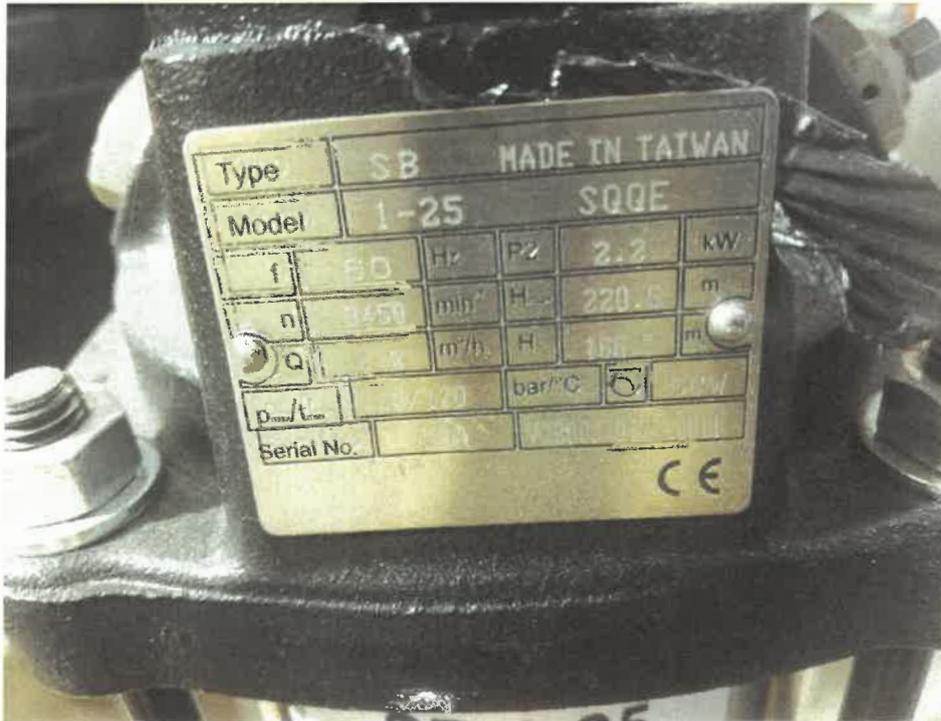
Fotografía n.º 87. Bomba de impulsión instalada con datos técnicos

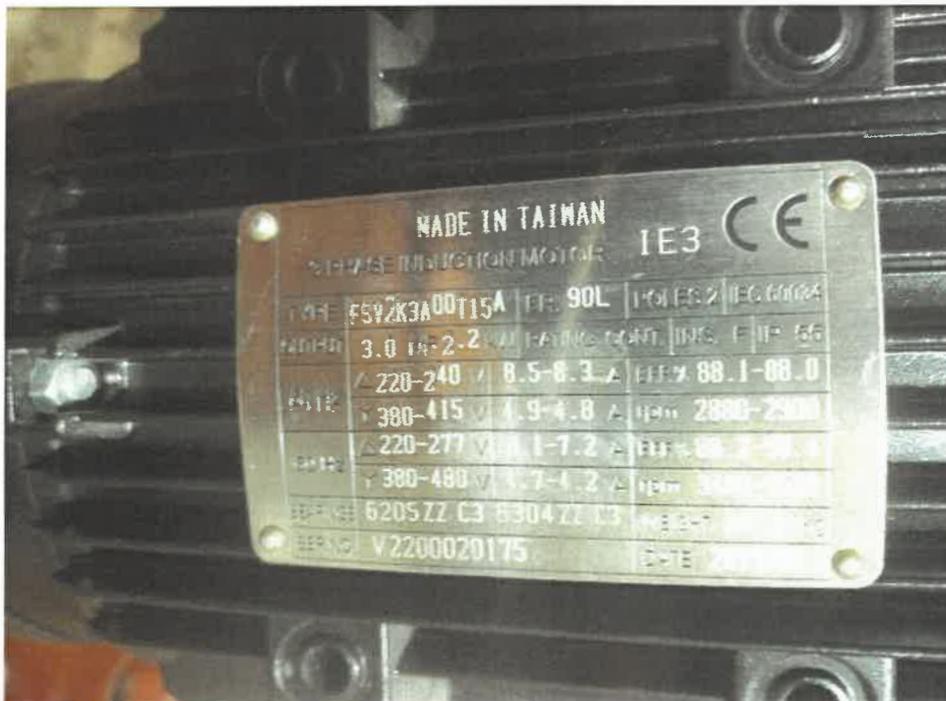
Fotografía n.º 88. Bomba de impulsión instalada con datos técnicos

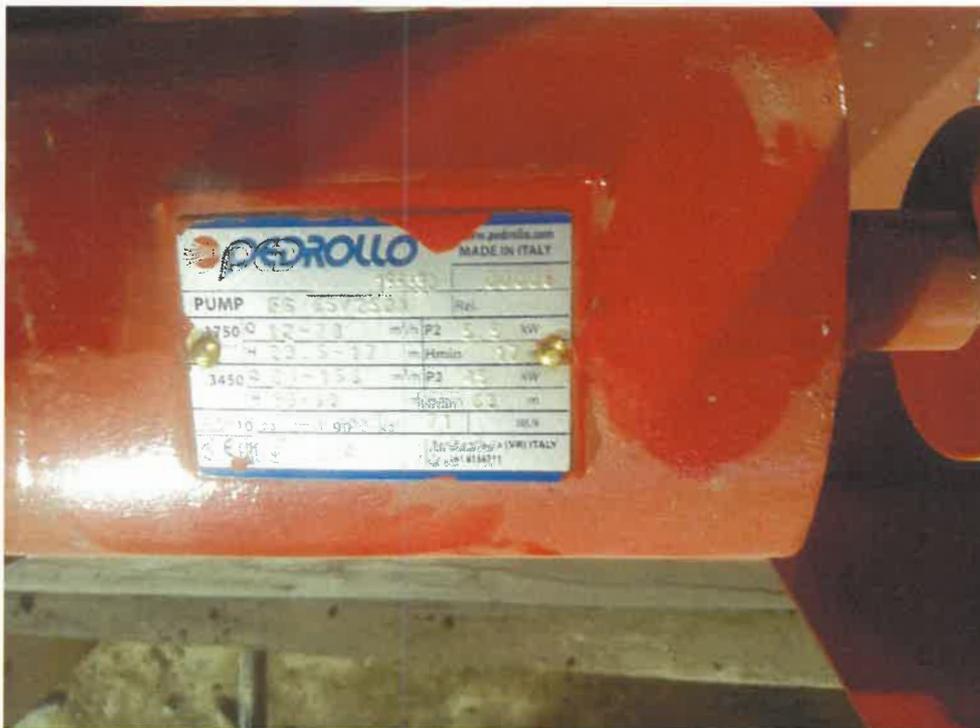
Fotografía n.º 89. Bomba de impulsión instalada con datos técnicos

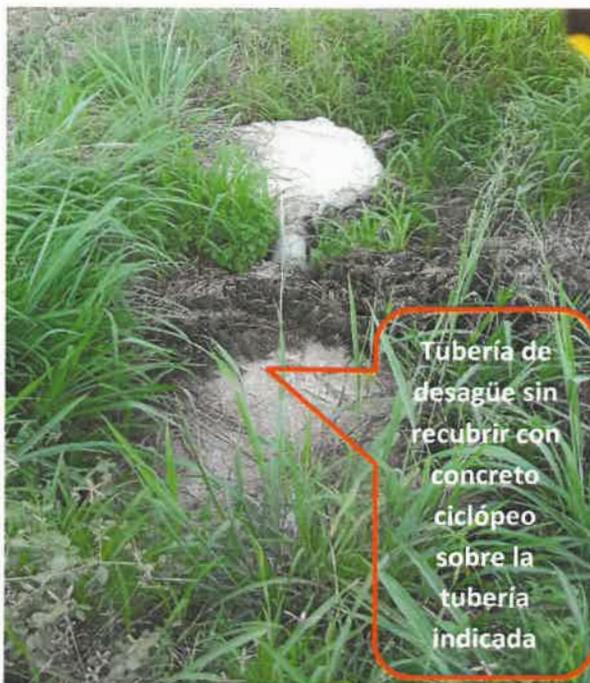
Sistema de desagüe. Se verificó que tubería desagüe sin recubrir y con concreto ciclópeo sobre tubería a lado de la vía asfaltada Jaén - San Ignacio.

Fotografía n.º 90. Tubería desfogue del sistema de desagüe

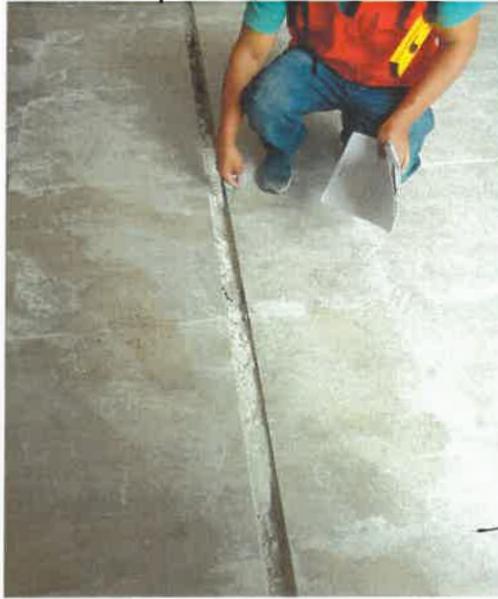
Fotografía n.º 91. Falta colocación de tapas de juntas de aluminio de 4" en todas las facultades

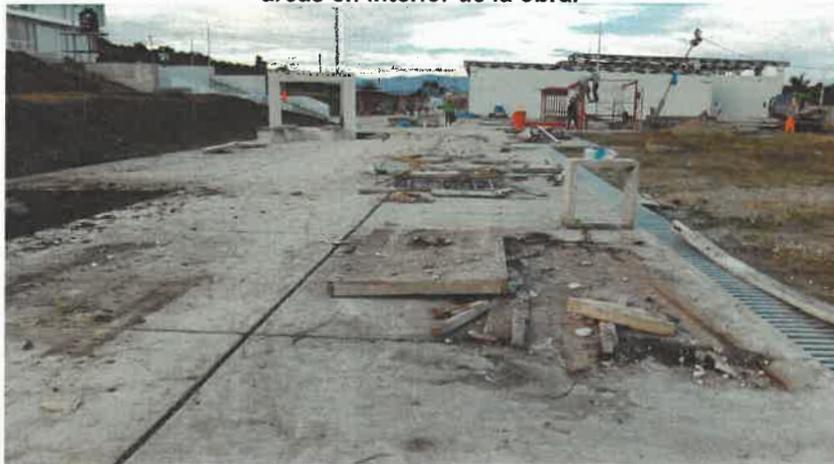
Fotografía n.º 92. Residuos de materiales de construcción utilizados sobre veredas de plazuelas y áreas en interior de la obra.

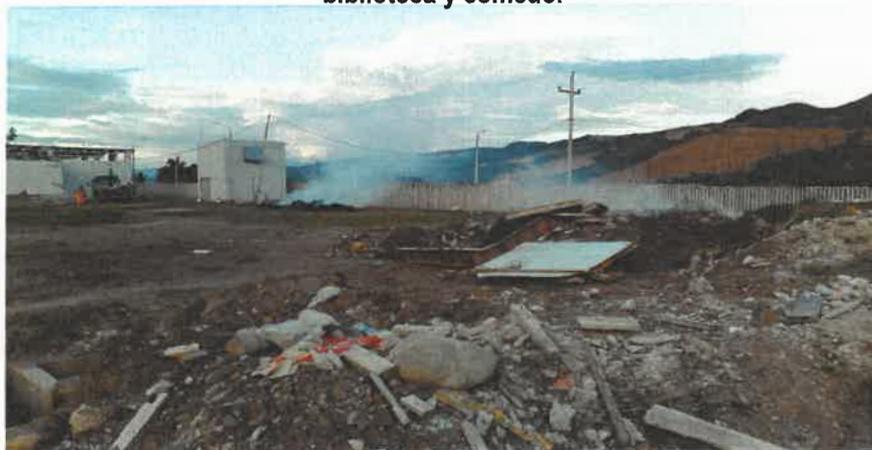
Fotografía n.º 93. Residuos de materiales de construcción sobre vereda de circulación hacia biblioteca y comedor
