**INFORME DE VISITA DE CONTROL**  
**N° 13679-2021-CG/GRIC-SVC**

**“ESTADO ACTUAL DE LA OBRA: MEJORAMIENTO DE  
LA CARRETERA DEPARTAMENTAL IC-111 (PUENTE  
VIZCAS) LA PEÑA – LA CAPILLA – LD CON AYACUCHO  
(AY-111 OCAÑA), DISTRITO Y PROVINCIA DE PALPA  
DEPARTAMENTO DE ICA”**

**PERÍODO DE EVALUACIÓN:**  
**DEL 26 DE JULIO AL 3 DE AGOSTO DE 2021**  
**TOMO I DE I**

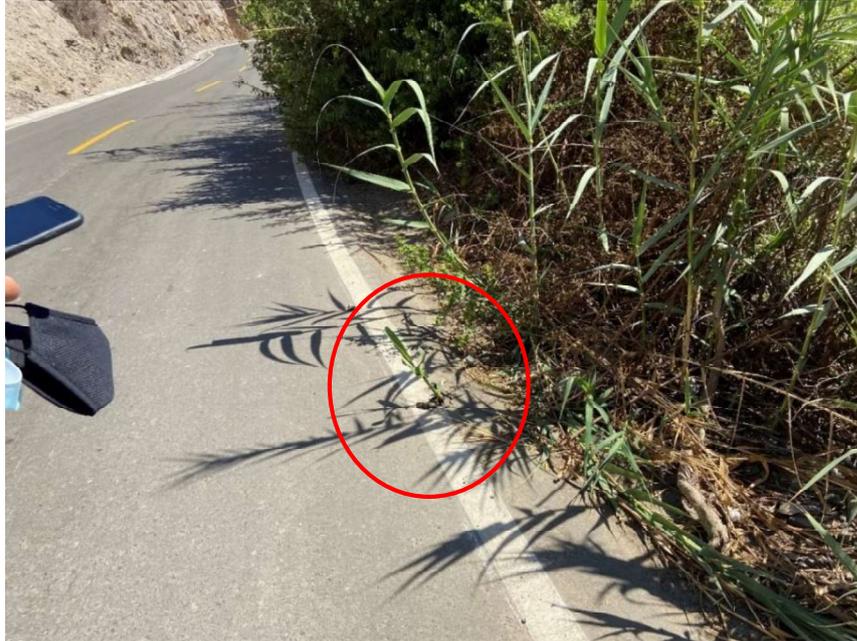
**Imagen n.º 21**

**Carrizos abriendo el pavimento en las progresivas 12+225 aproximadamente.**

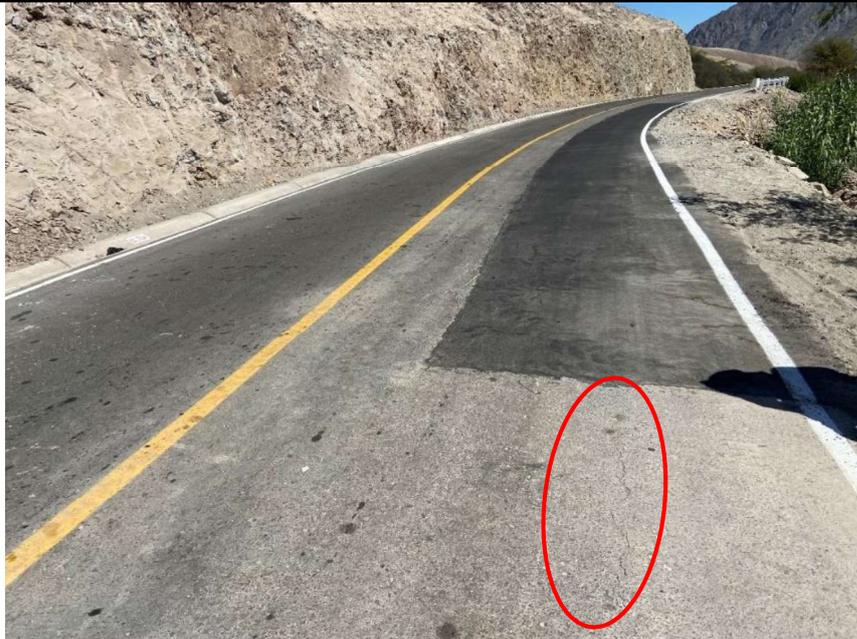
**Imagen n.º 22**

**Diferencia de acabado entre la pista antigua y el paño reparado en las progresivas 11+920, longitud aproximada 31.40, asimismo, se advierte fisuración en el área previa al paño reparado.**

Es preciso indicar que, de acuerdo a la documentación proporcionada por la entidad, la obra fue recepcionada el 23 de junio de 2021, sin embargo; cómo se puede apreciar en las imágenes precedentes, el pavimento viene presentando fisuras, deformaciones y un acabado irregular pese al poco tiempo transcurrido desde la recepción de la obra, situación que podría originar un deterioro prematuro de la infraestructura vial la cual de acuerdo a la memoria descriptiva ha proyectado una vida útil de 15 a 20 años.

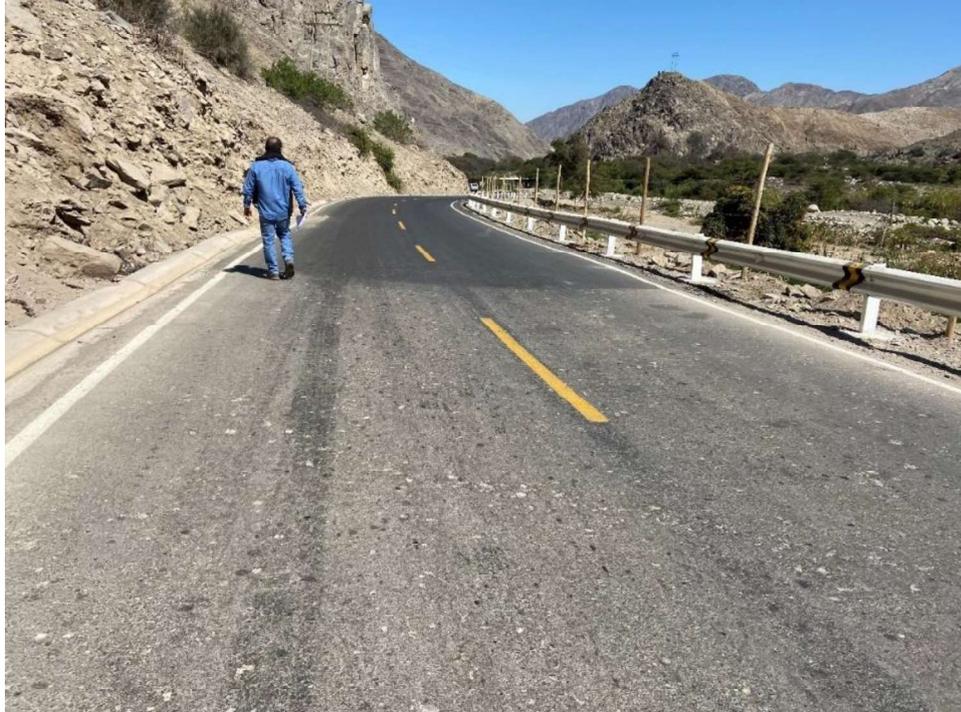
Imagen n.º 23

**Diferencia en el acabado del pavimento entre las progresivas 13+500 aproximadamente**

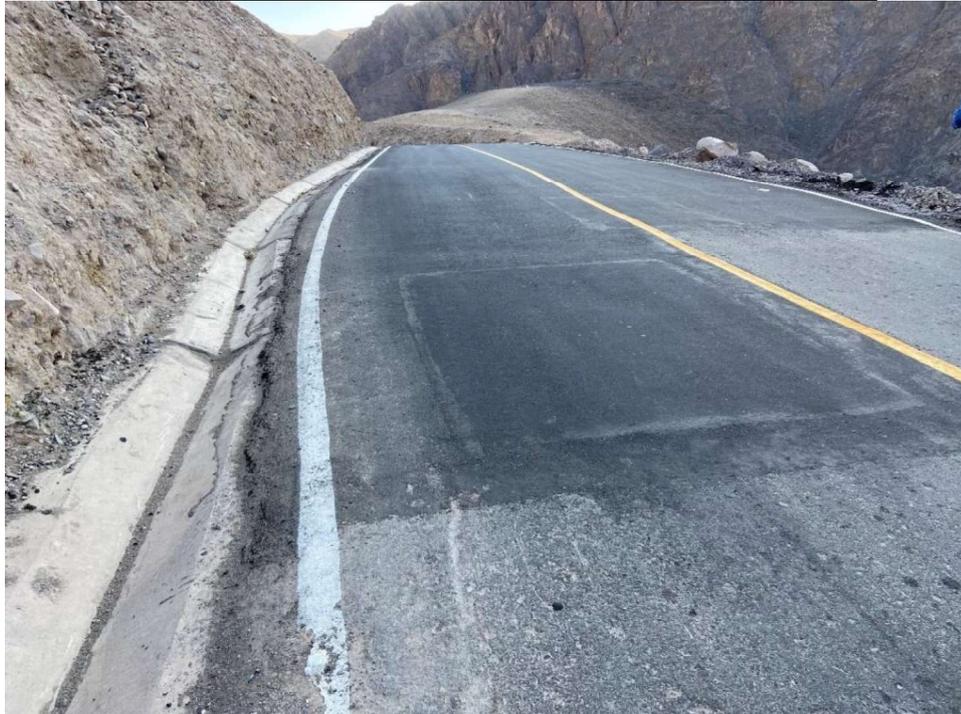
Imagen n.º 24

**Diferencia de acabado a la altura de la progresiva 9+100 aproximadamente**

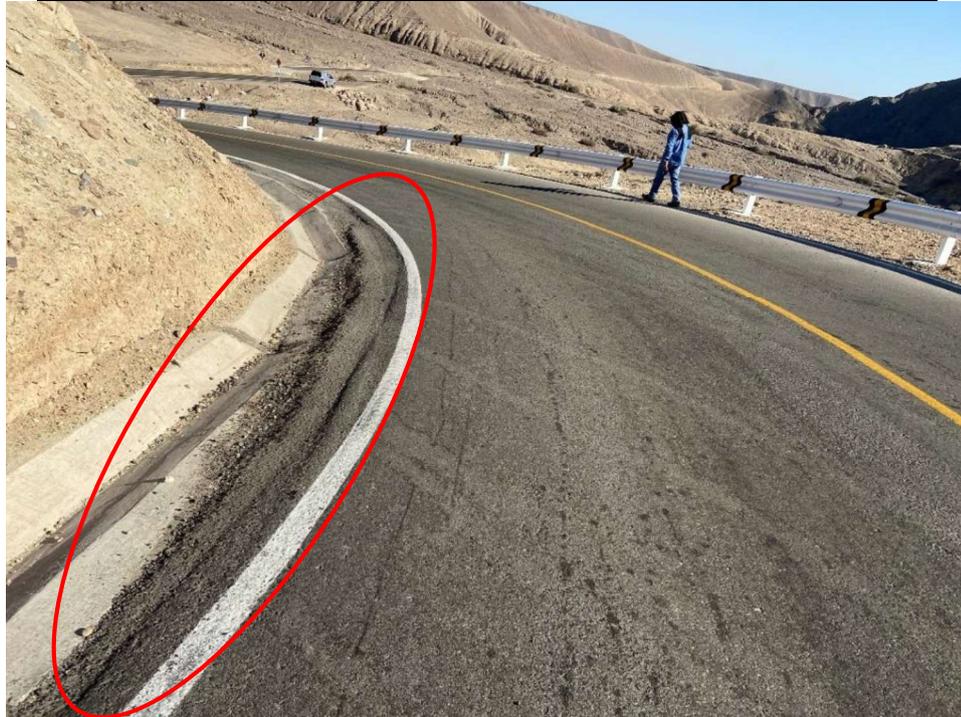
Imagen n.º 25

**Superficie con acabado irregular a la altura de la progresiva 10+300 aproximadamente**

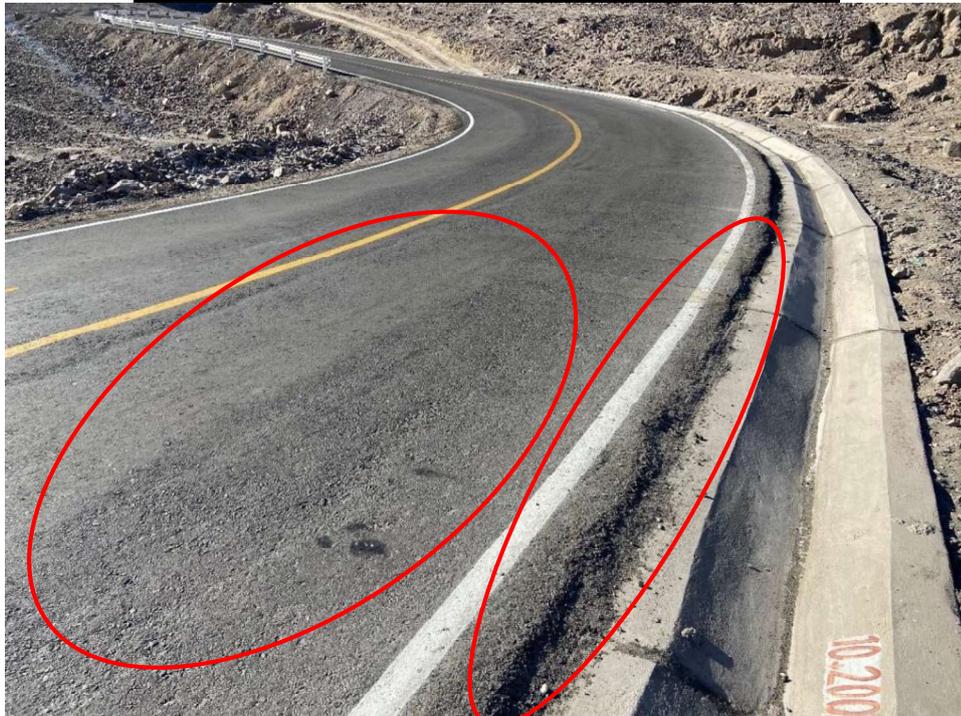
Imagen n.º 26

**Superficie con acabado irregular a la altura de la progresiva 10+200**

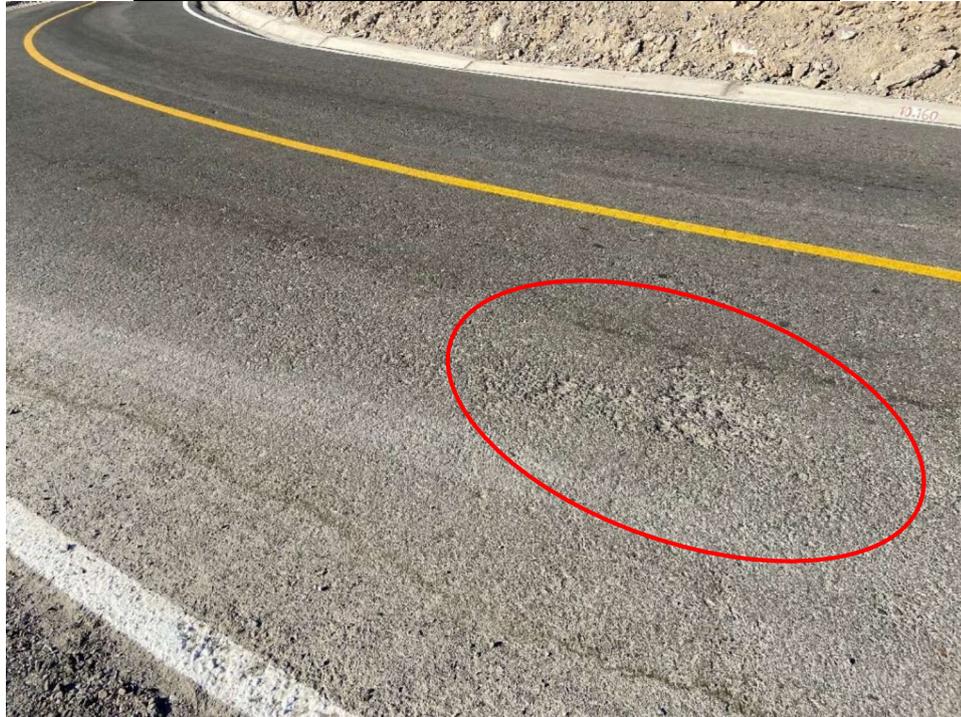
Imagen n.º 27

**Superficie con acabado irregular a la altura de la progresiva 10+160**

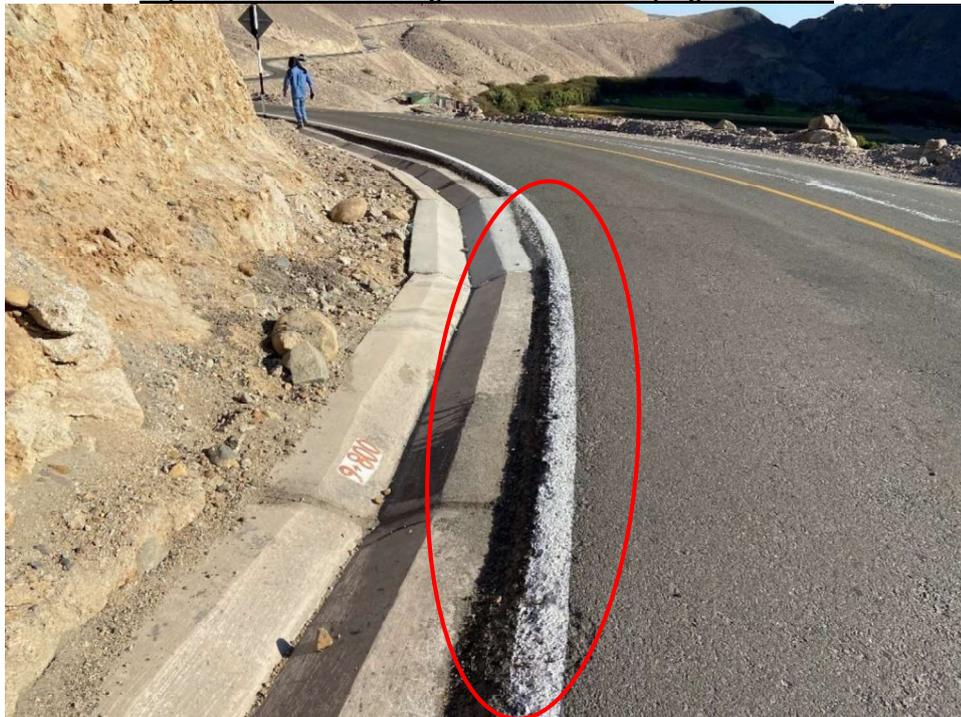
Imagen n.º 28

**Superficie con acabado irregular a la altura de la progresiva 9+800**

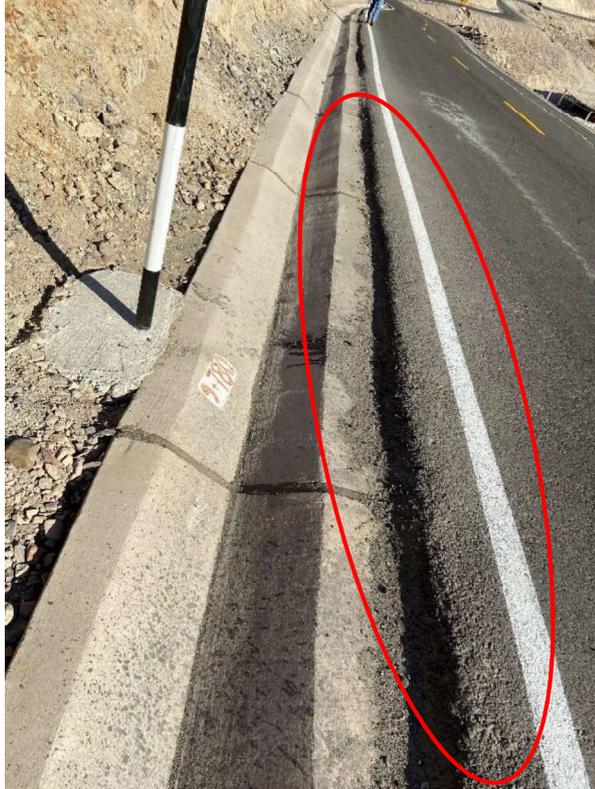
**Imagen n.º 29**  
**Superficie con acabado irregular a la altura de la progresiva 9+780**

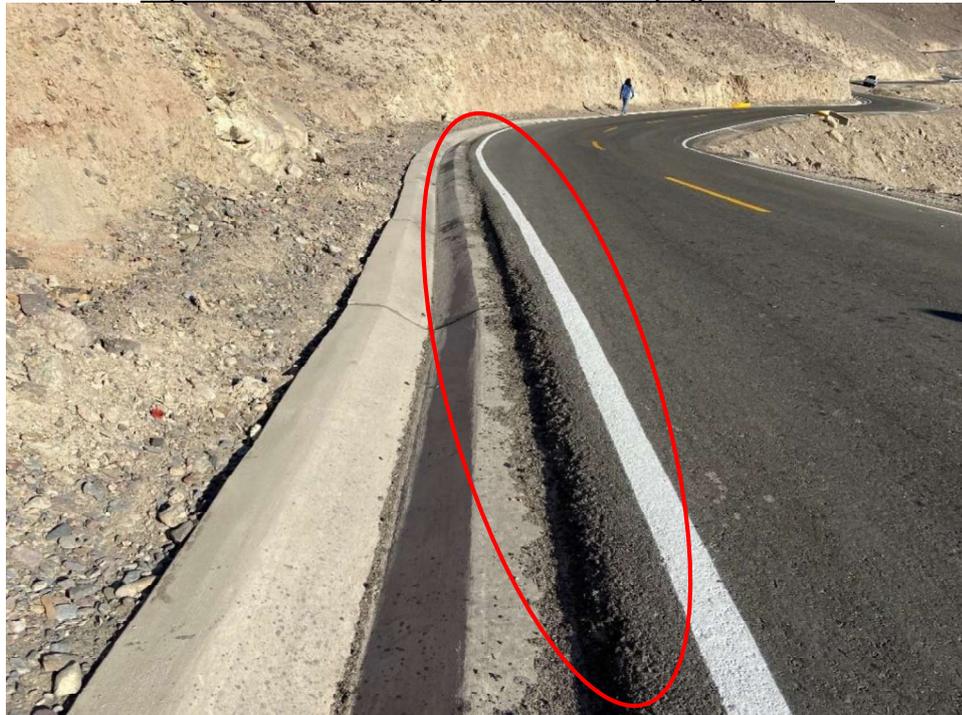
**Imagen n.º 30**  
**Superficie con acabado irregular a la altura de la progresiva 9+715**

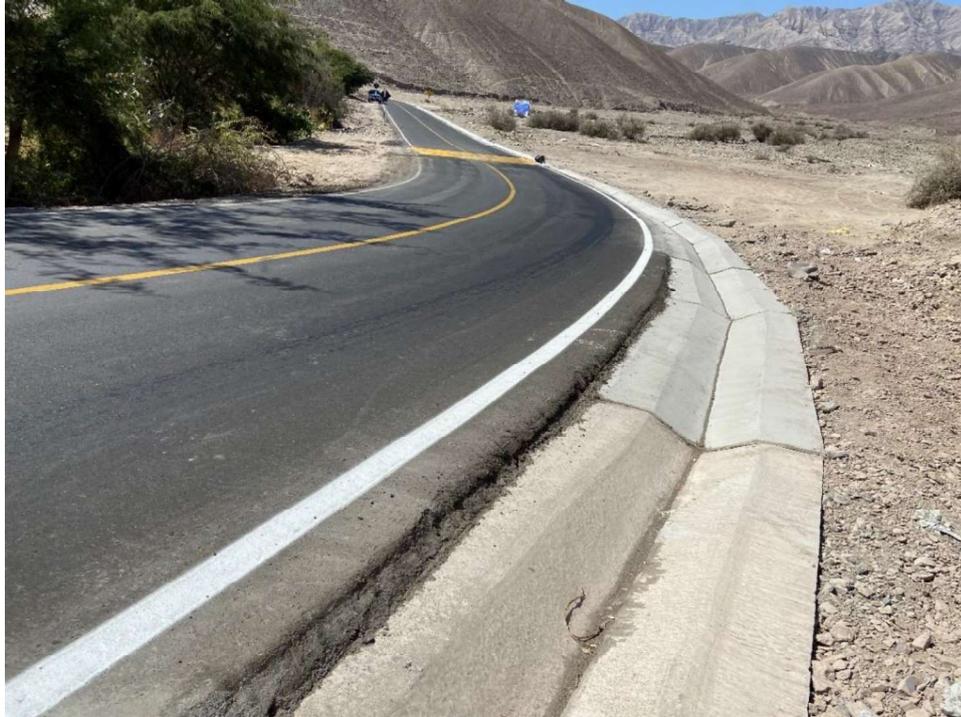
**Imagen n.º 31**  
**Borde del pavimento presenta acabado irregular en el borde en las progresiva 2+450**  
**aproximadamente.**

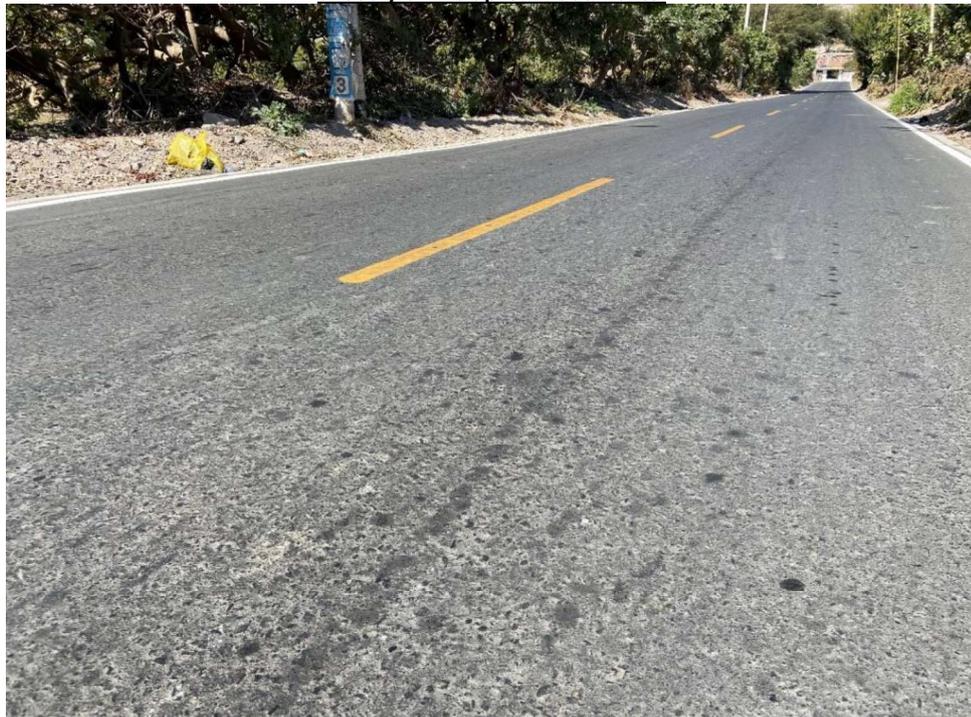
**Imagen n.º 32**  
**Agregado grueso de la mezcla asfáltica en la superficie de la carpeta en las progresivas**  
**0+380 y 0+440 aproximadamente.**

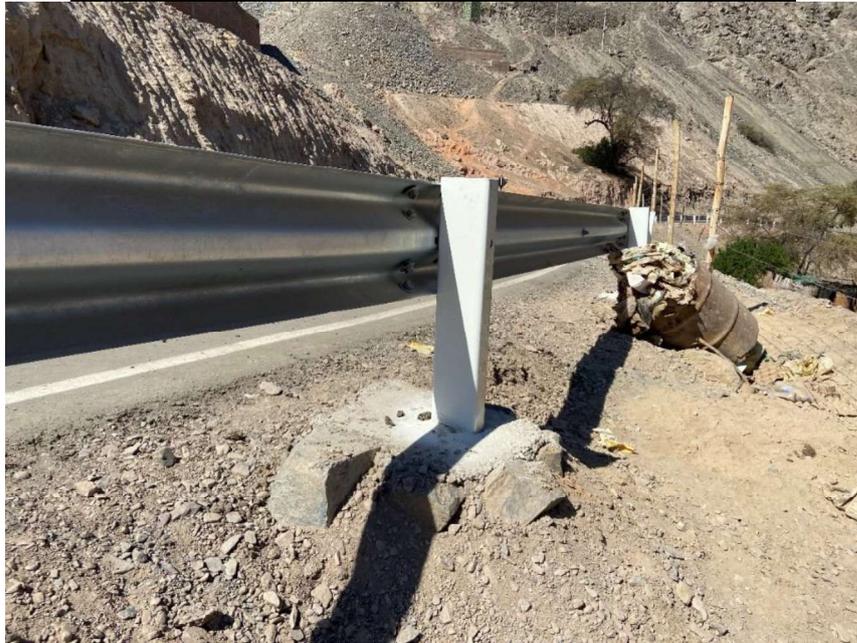
**Imagen n.º 35**

**Postes de los guardavías ubicados entre las progresivas 13+900-13+725 se encuentran anclados con piedras y mezcla de concreto que no supera los 5 cm de espesor.**

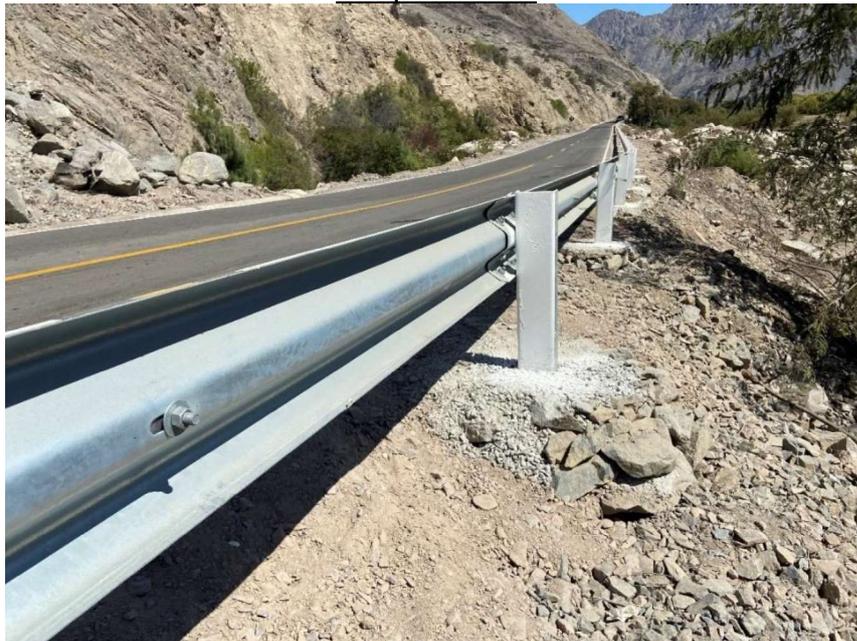
**Imagen n.º 36**

**Vista del guardavía entre las progresivas 12+740 a la 13+040 cuyo anclaje de concreto no supera los 5 cm.**

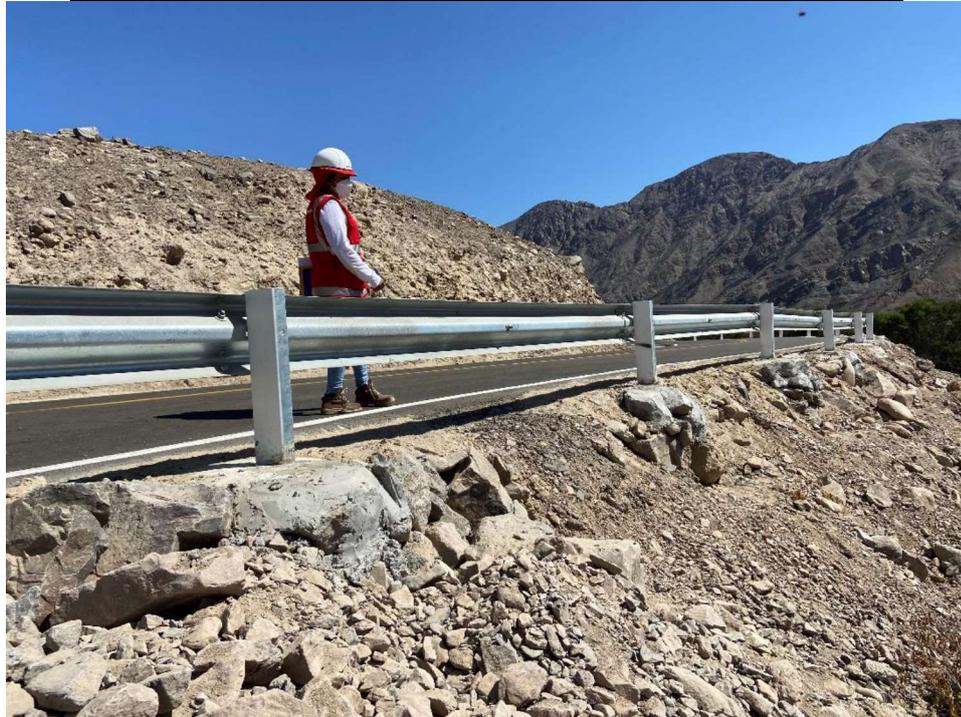
**Imagen n.º 37**

**Postes de los guardavías ubicados entre las progresivas 11+760 a la 11+880 se encuentran anclados con piedras y mezcla de concreto que no supera los 5 cm de espesor.**

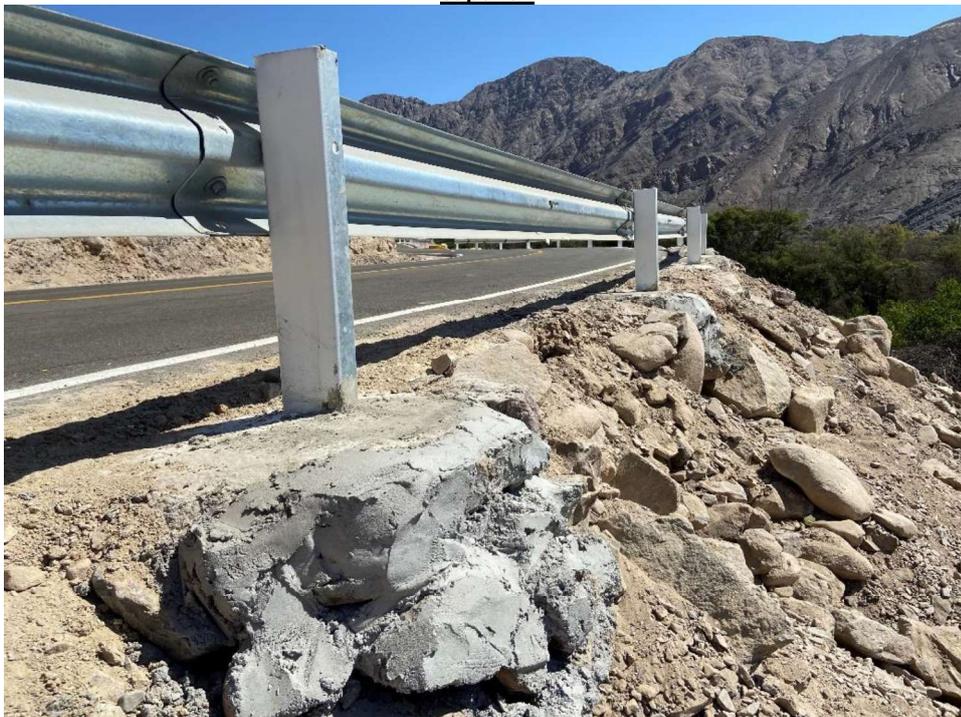
**Imagen n.º 38**

**Postes de los guardavías ubicados entre las progresivas 11+760 a la 11+880 se encuentran anclados con piedras, mezcla de concreto que no supera los 5 cm de espesor en la parte superior.**

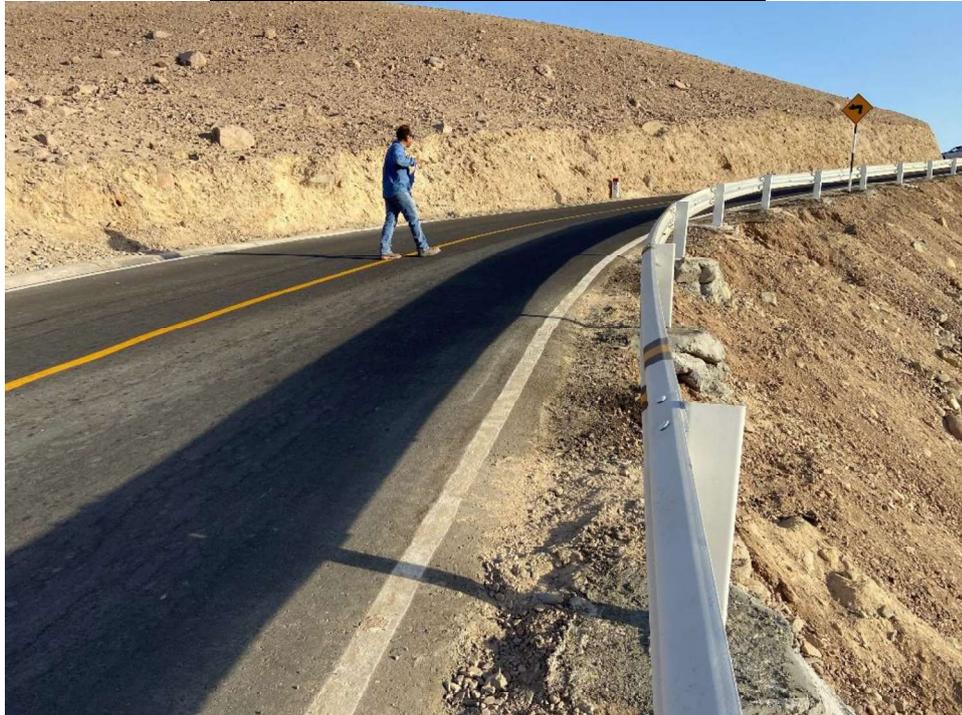
**Imagen n.º 39**

**Postes de los guardavías ubicados entre las progresivas 8+180 a la 8+330 se encuentran anclados con piedras, y mortero en la parte superior.**

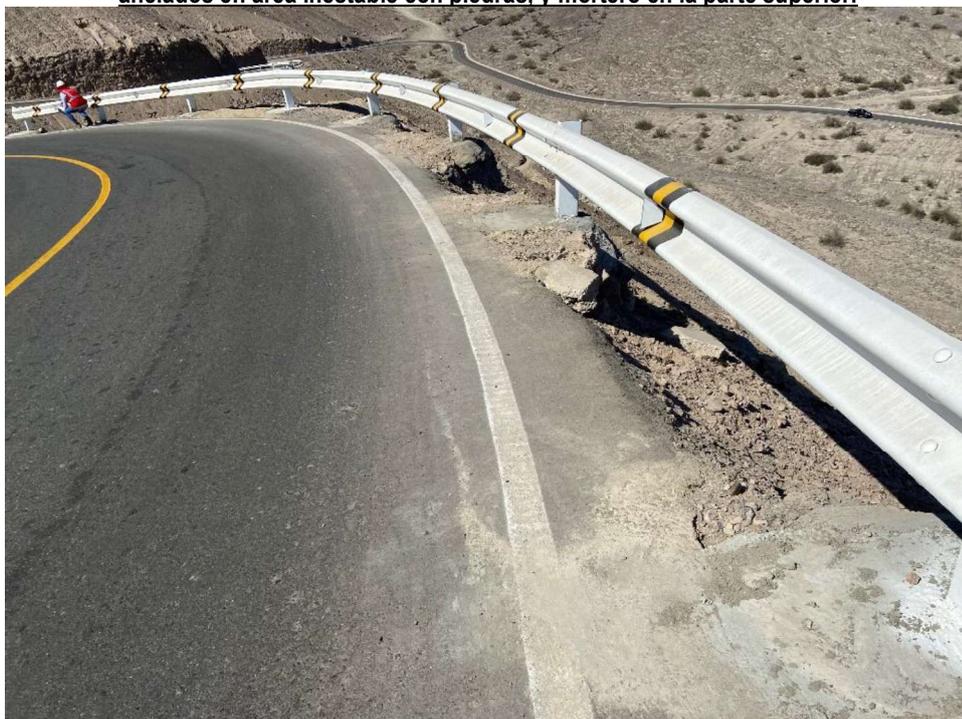
**Imagen n.º 40**

**Postes de los guardavías ubicados entre las progresivas 6+570 a la 6+630 se encuentran anclados en área inestable con piedras, y mortero en la parte superior.**

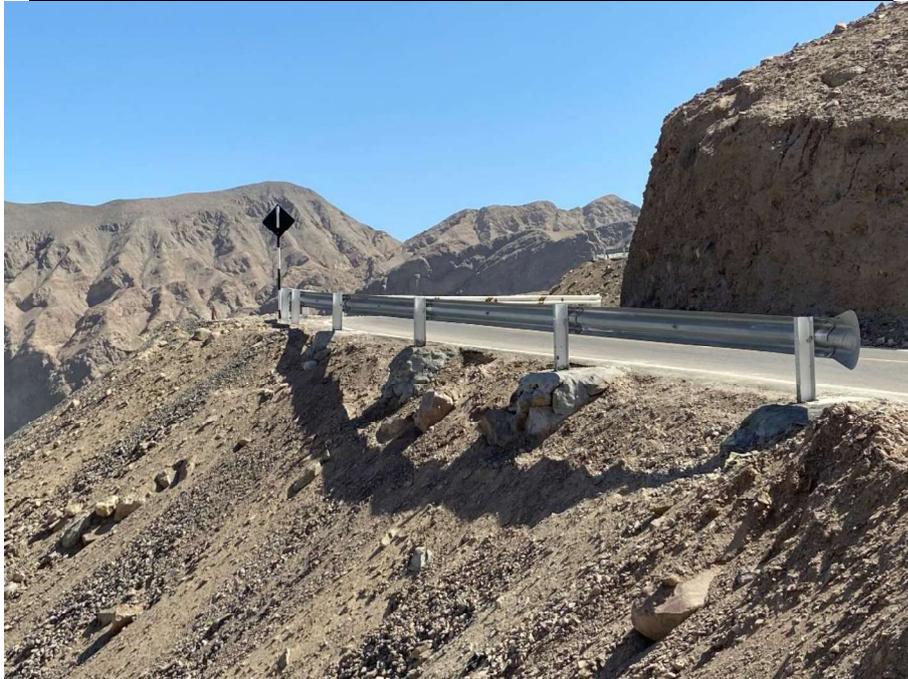
**Imagen n.º 41**

**Postes de los guardavías ubicados en la progresiva 6+450 a la 6+480 aproximadamente, se encuentran anclados en área inestable con piedras, y mortero en la parte superior.**

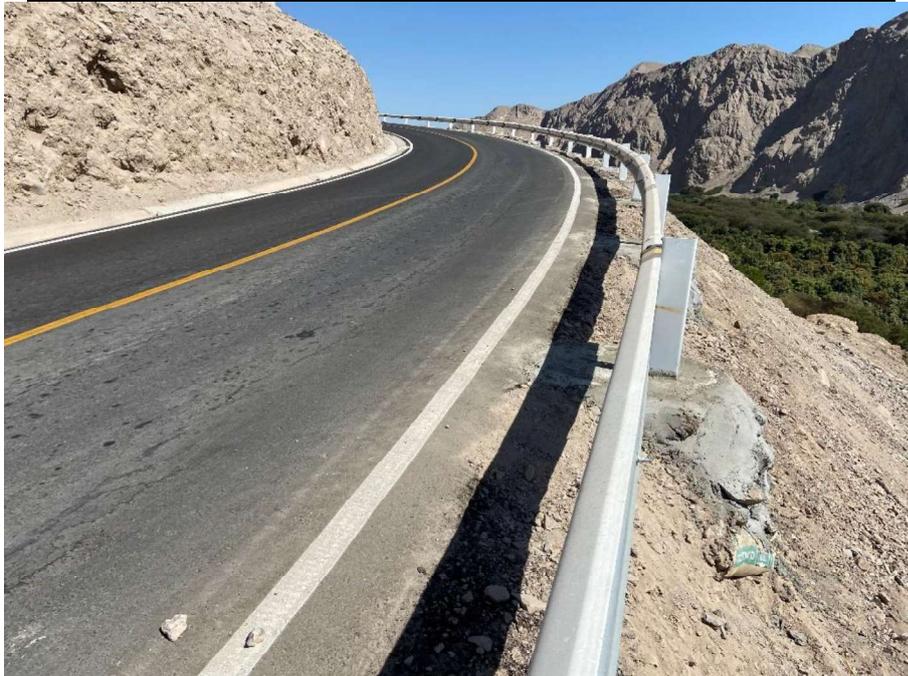
**Imagen n.º 42**

**Postes de los guardavías ubicados en la progresiva 5+040 aproximadamente, se encuentran anclados con piedras, y mortero. Se advierte una bolsa de cemento bajo el anclaje.**

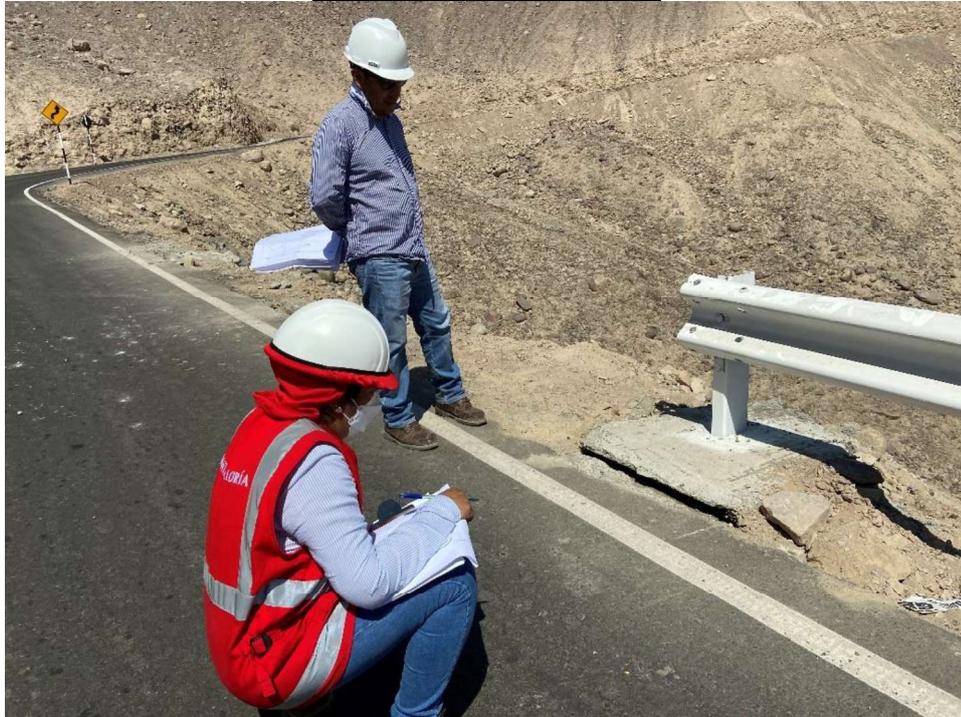
**Imagen n.º 43**

**Anclaje de postes de los guardavías ubicados en la progresiva 4+660 aproximadamente, se encuentran separado del terreno.**

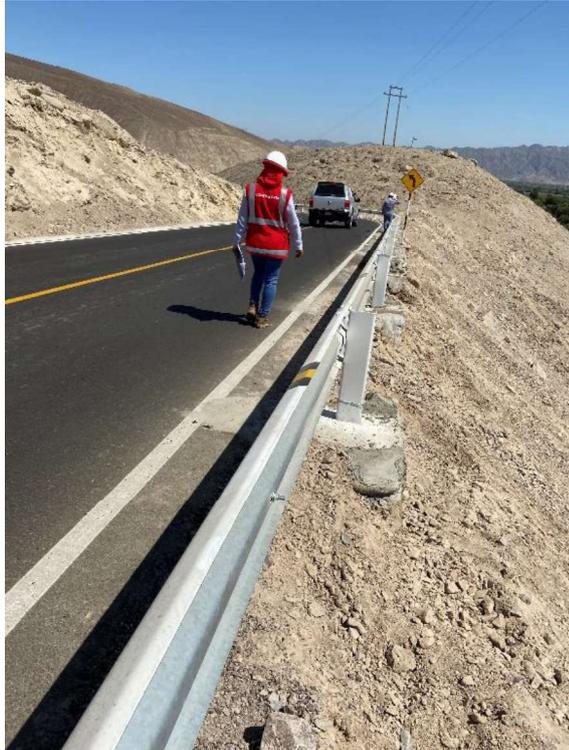
**Imagen n.º 44**

**Postes de los guardavías ubicados en la progresiva 3+370-3+400 aproximadamente, se encuentran anclados en área inestable con piedras, y mortero.**

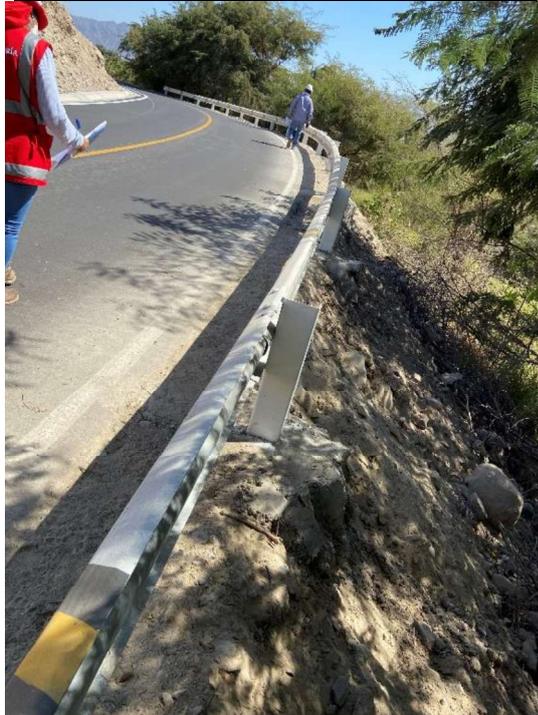
**Imagen n.º 45**

**Postes de los guardavías ubicados en la progresiva 1+740 aproximadamente, se encuentran anclados en área inestable con piedras y mortero.**

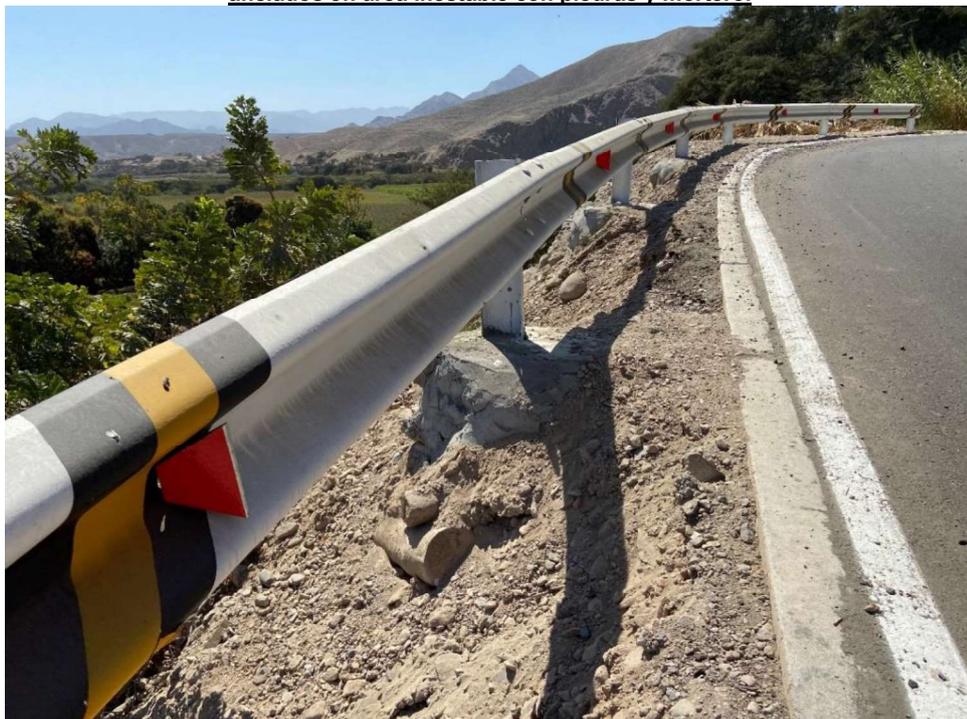
**Imagen n.º 46**

**Postes de los guardavías ubicados en la progresiva 1+700 aproximadamente, se encuentran anclados en área inestable con piedras y mortero.**

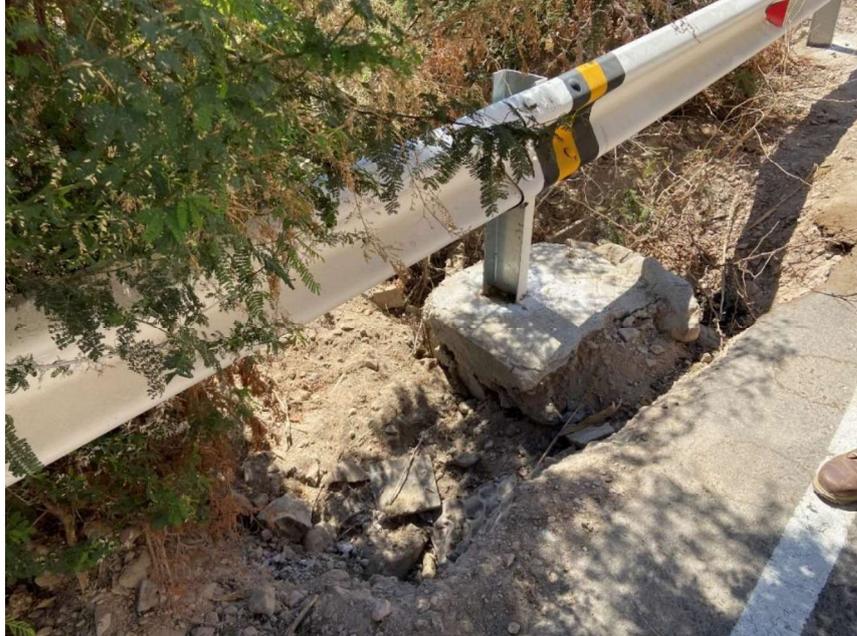
**Imagen n.º 47**

**Erosión en la base de los postes de los guardavías entre las progresivas 12+740 a la 13+040**

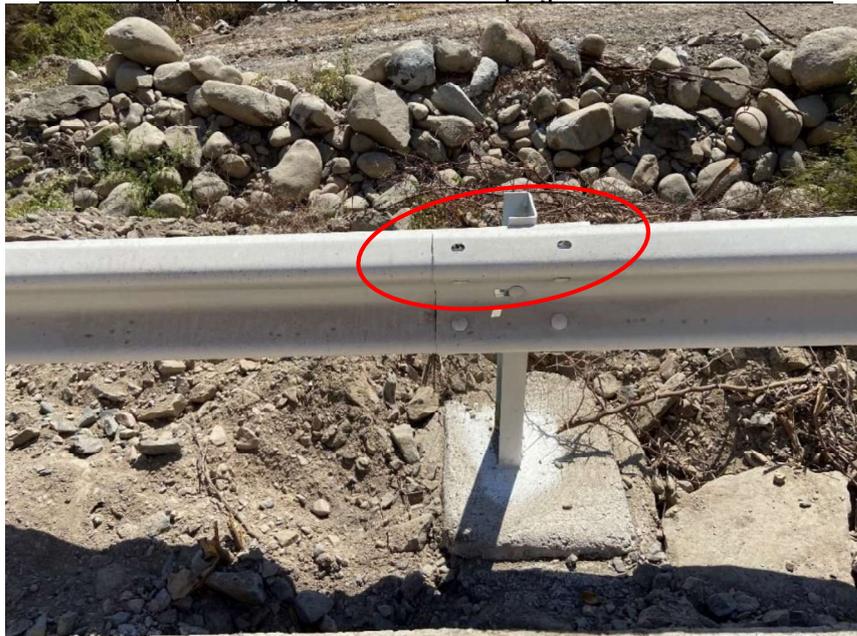
**Imagen n.º 48**

**Ausencia de pernos en guardavías entre las progresivas 12+740 a la 13+040**

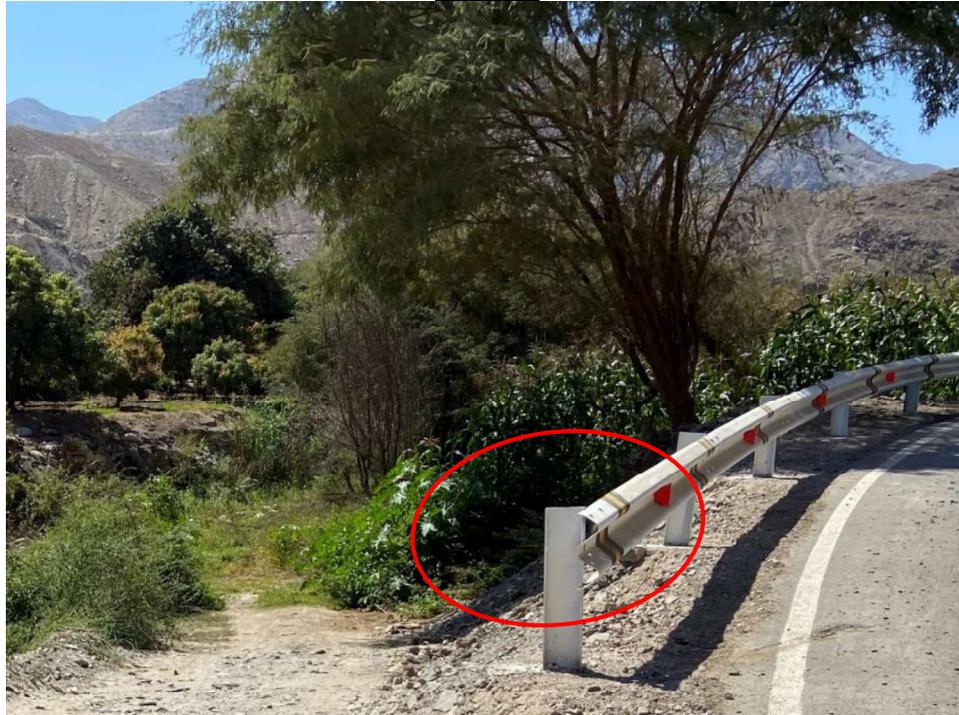
Imagen n.º 49

**El guardavía ubicado en la progresiva 12+450 no tiene terminales ni pernos en uno de sus extremos.**

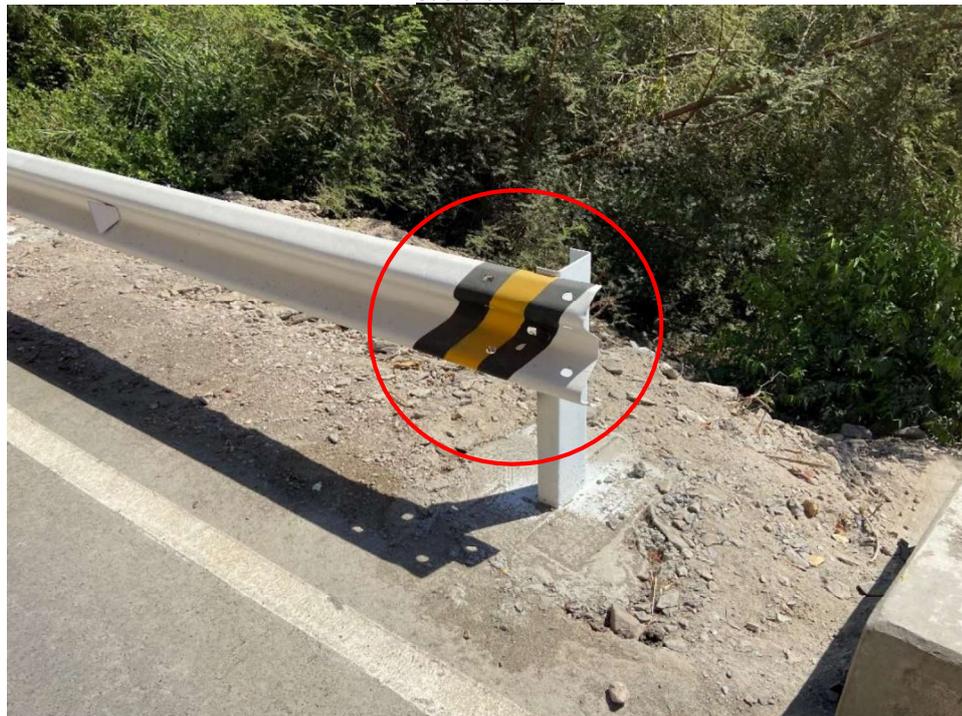
Imagen n.º 50

**El guardavía en la progresiva 12+440 aproximadamente no tiene terminales ni pernos en uno de sus extremos.**

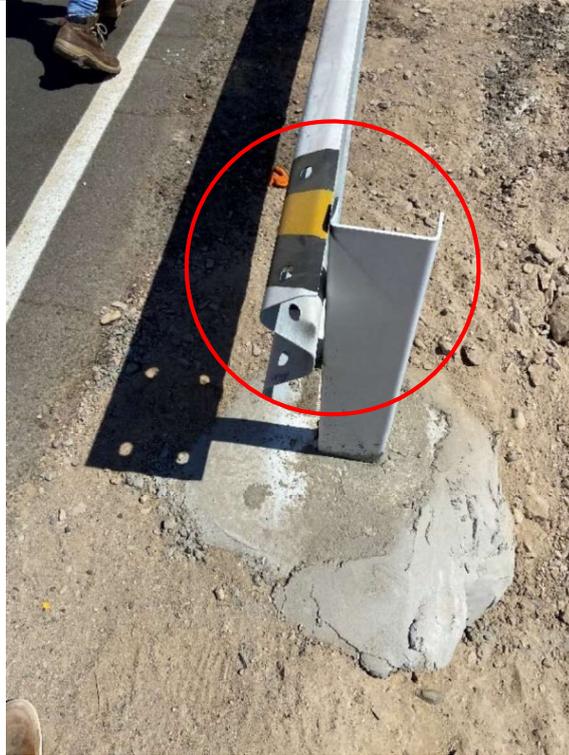
**Imagen n.º 51**

**Ausencia de pernos y terminales en guardavías n.º 11+760 a la 11+880**

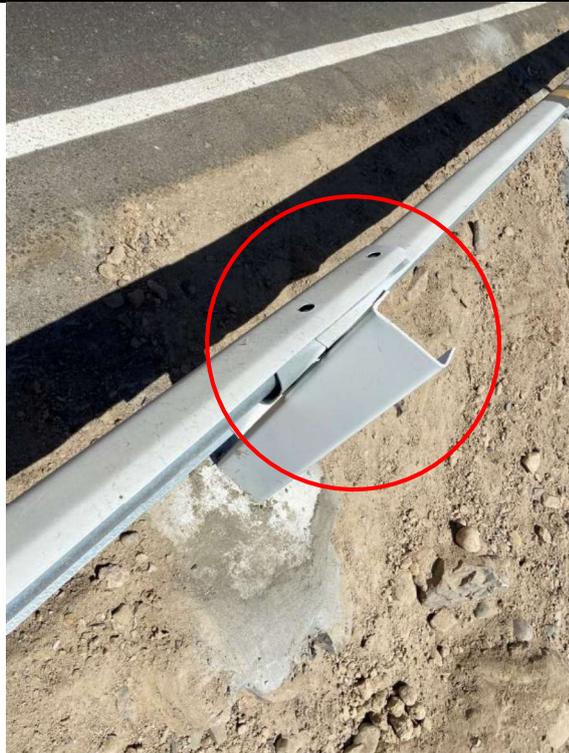
**Imagen n.º 52**

**Ausencia de pernos en guardavías n.º 11+760 a la 11+880**

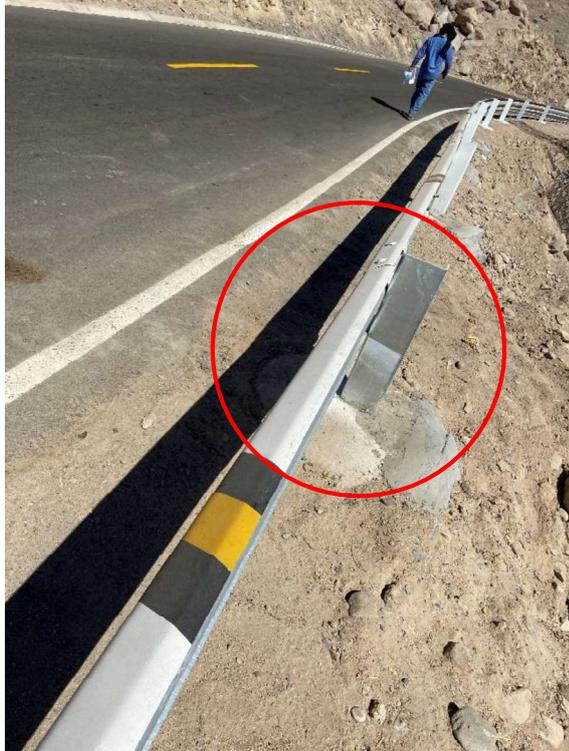
**Imagen n.º 53**

**Uno de los postes de los guardavías n.º 11+760 a la 11+880 no ha sido pintado**

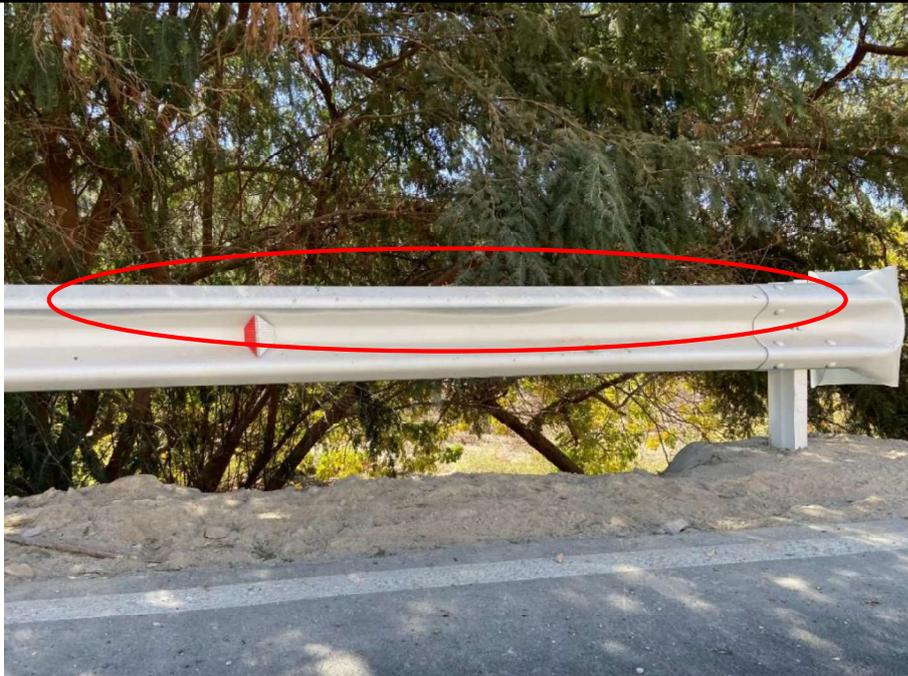
**Imagen n.º 54**

**Falta pintura en la parte superior del guardavía en la progresiva 2+240 aproximadamente**

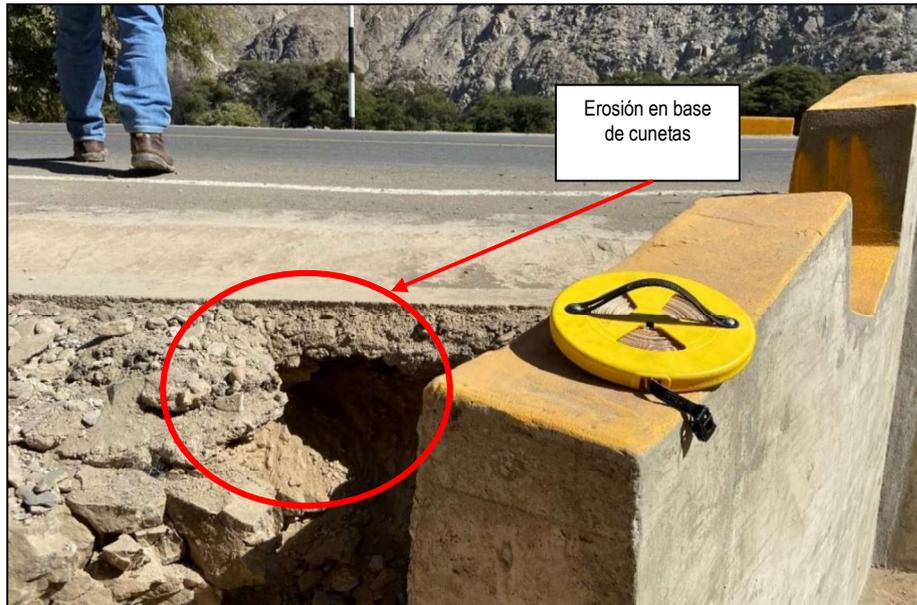
**Imagen n.º 56**

**Alcantarilla n.º33 se advierte erosión en el material de la base de la cuneta**

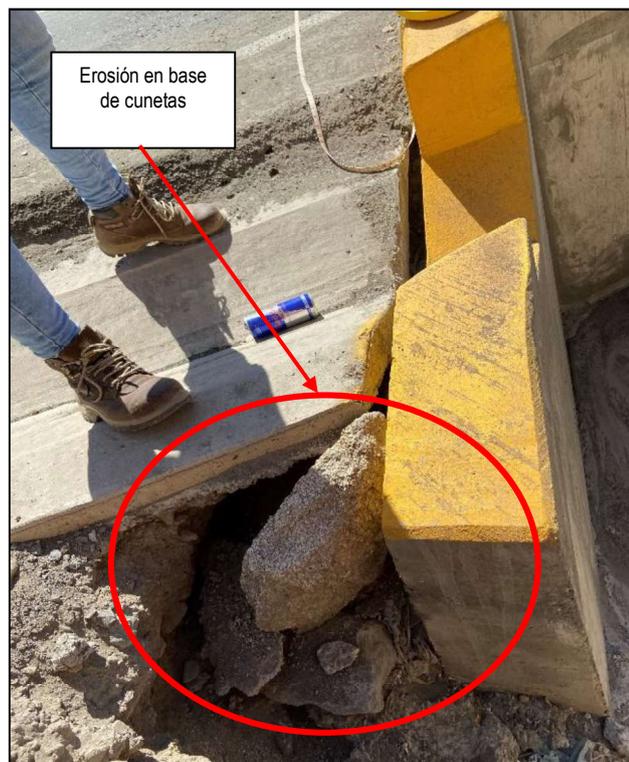
**Imagen n.º 57**

**Alcantarilla n.º22 se advierte erosión en el material de la base de la cuneta**

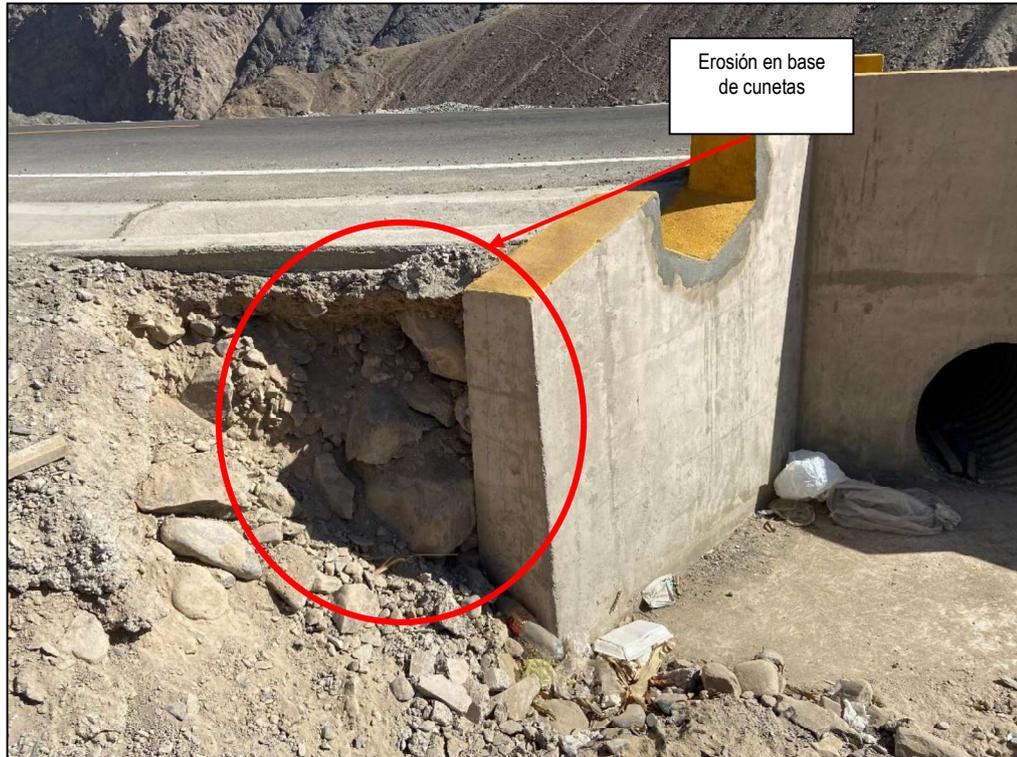
**Imagen n.º 58**  
**Alcantarilla n.º15 - erosión del material por debajo de la base de la cuneta**
